## PERIZIA DI STIMA

## LOTTO UNICO

Esecuzione Immobiliare

1-2024

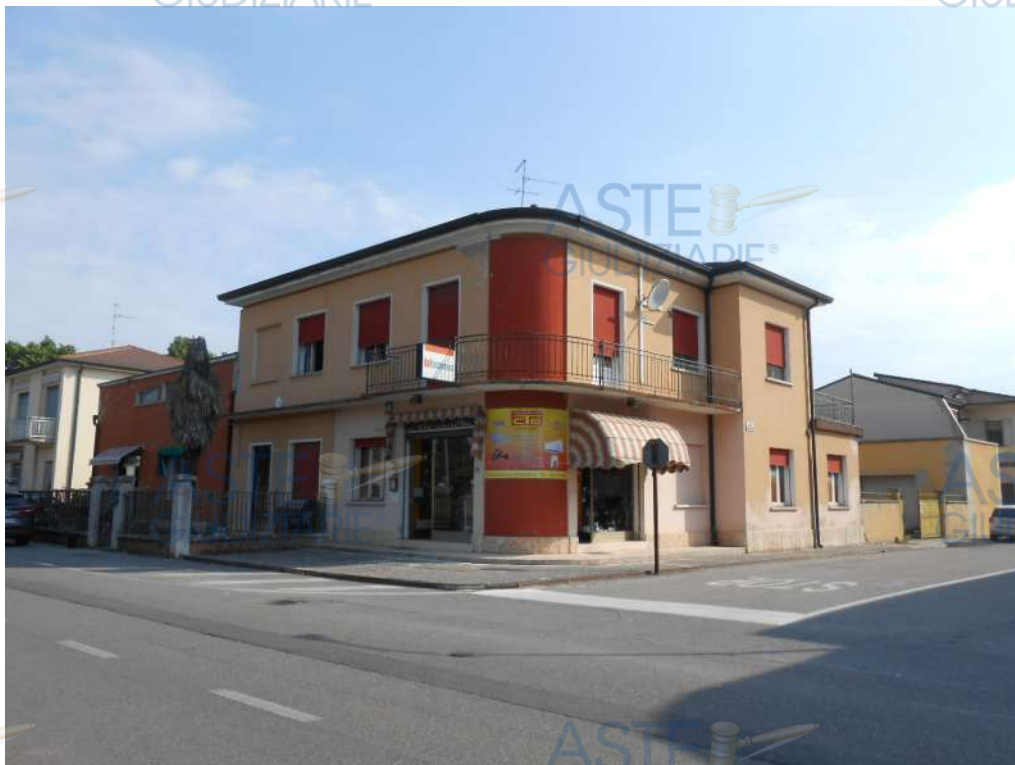
Foto fabbricato p.terra e primo sub 1 appartamento e P. terra sub 3 negozio

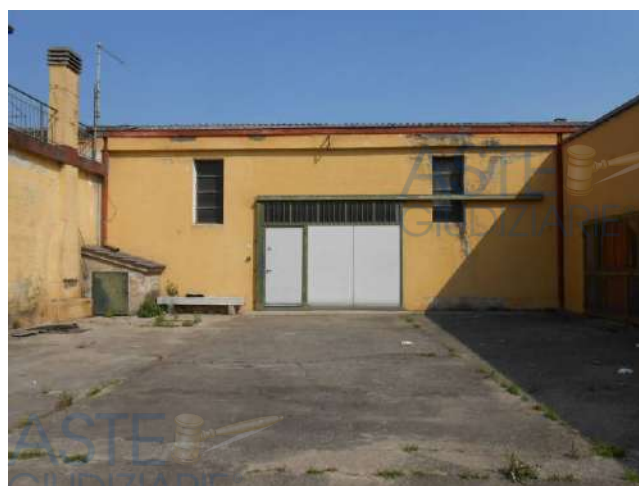
Capannone sub 4 e ingresso a lato garage sub 6

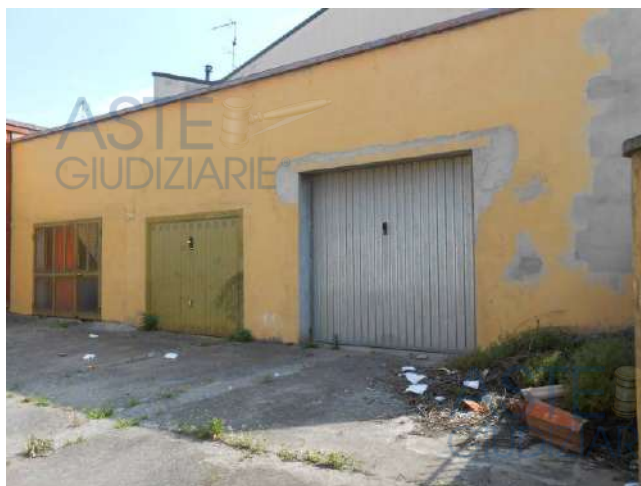
Il terzo fabbricato chiude il mappale lungo il confine est, in parte è costruito in adiacenza al capannone, è di un piano fuori terra ed è composto dai sub 5 e da parte del 6 che sono due garage, anch'essi con ingresso dalla corte (sub 7) alla quale si accede da cancello carraio su Via Maggiolini. il sub 6 in parte occupa la superficie del capannone.

Sub 5 e sub 6 – fabbricato con i due garage che chiude il mappale lungo il confine est

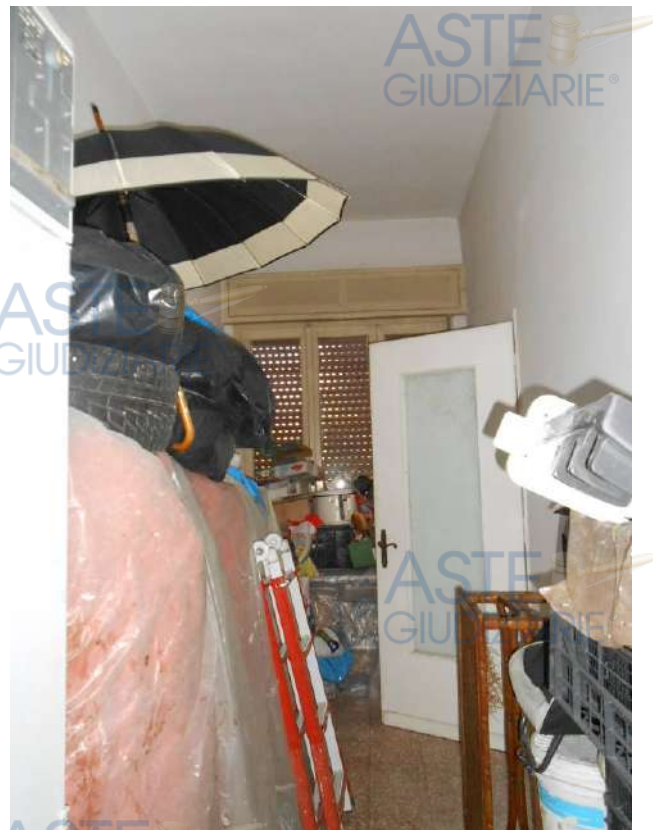
Ripostiglio (accatastato con sub 3)

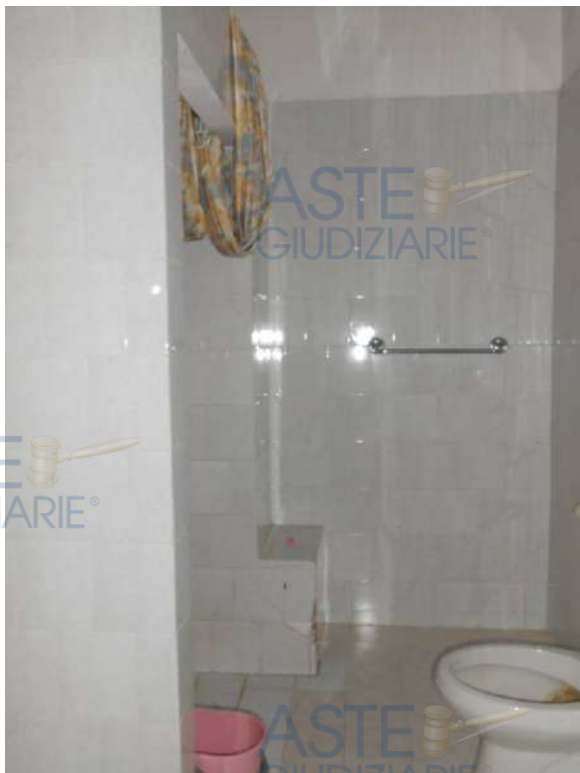
Bagno (accatastato con sub 4)
