TRIBUNALE DI VERONA  
ESECUZIONI IMMOBILIARI

PERIZIA DI STIMA

Esecuzione Immobiliare

N.10/2026 R.G.E.

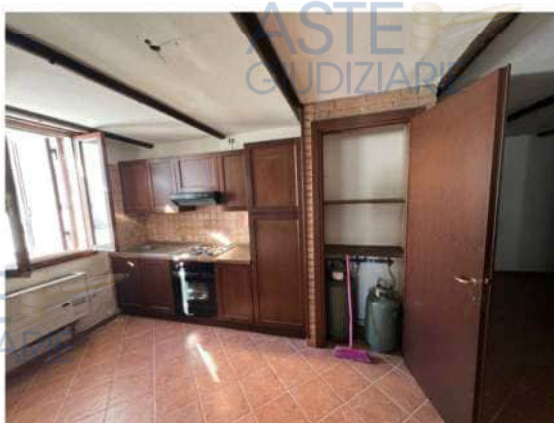
Vista della zona giorno

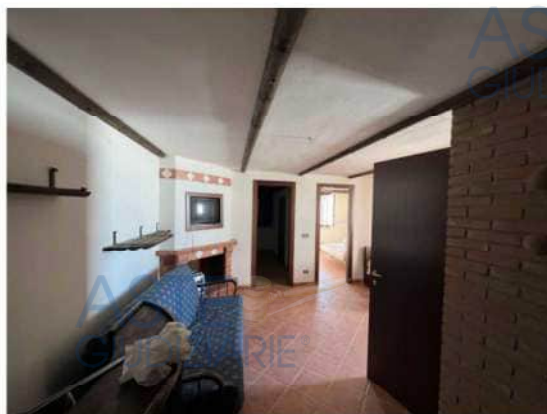
Vista della zona giorno e delle due camere

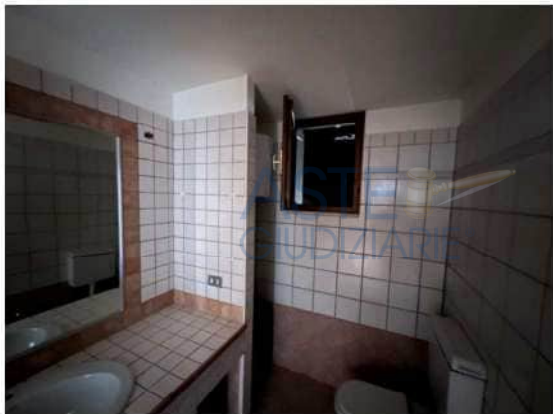
Vista del bagno

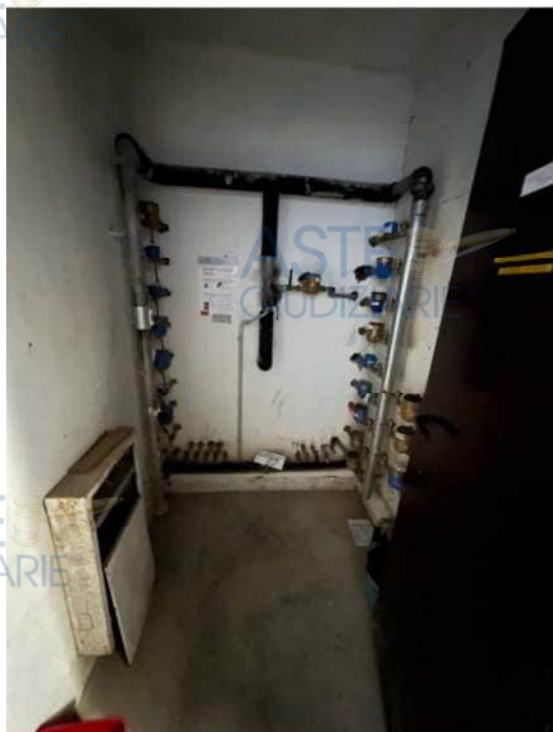
Si evidenzia che, in adiacenza all'unità abitativa, è presente un vano catastalmente identificato come cantina, il quale, alla data del sopralluogo, non risultava utilizzato quale deposito pertinenziale esclusivo. All'interno di tale locale sono infatti collocati i contatori dell'acqua a servizio delle diverse unità immobiliari del complesso condominiale, con conseguente necessità di mantenerne l'accessibilità per eventuali interventi di lettura, manutenzione o riparazione. Come rilevato in sede di sopralluogo, il vano risulta pertanto destinato, di fatto, a locale contatori.

Vista della cantina – locale contatori
