Esecuzione Immobiliare

145-2024

| Tipologia immobile | Area di Distributore carburanti<br>con fabbricato diviso in locali<br>gestore e locali bar<br>Sup. mappale mq. 1569 commerciale area esterna mq 1427, locali<br>gestore mq. 27 locali bar p.t. mq. 155, p.int. mq. 54 |
| Ubicazione | <b>Grezzana (VR), frazione Stallavena, Via Tubaldini n. 8</b> |

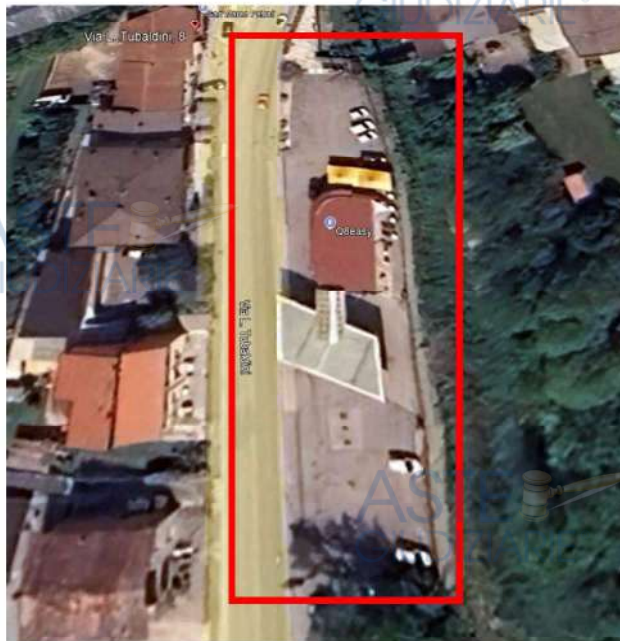
Si inserisce una foto ravvicinata dell'area per meglio capire come è posizionata e come è organizzato il mappale.

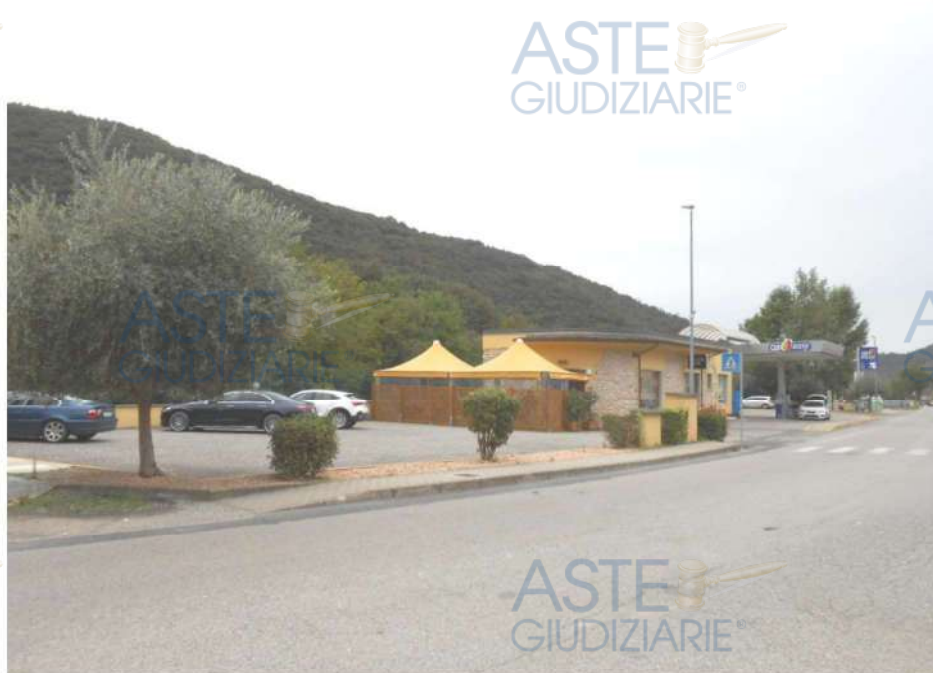
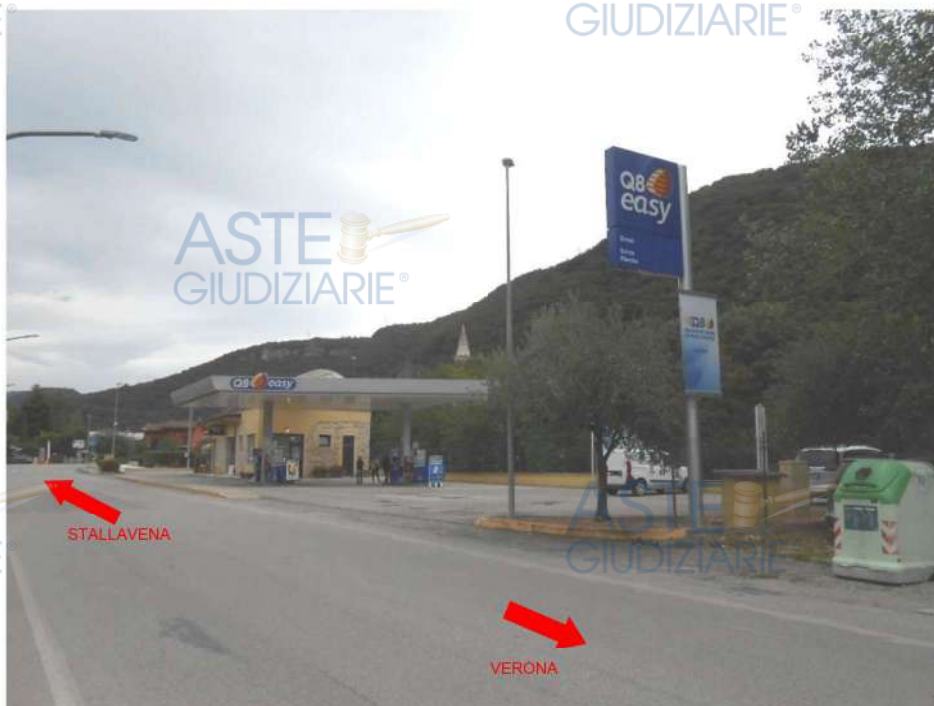
Si inseriscono due foto del complesso edilizio.

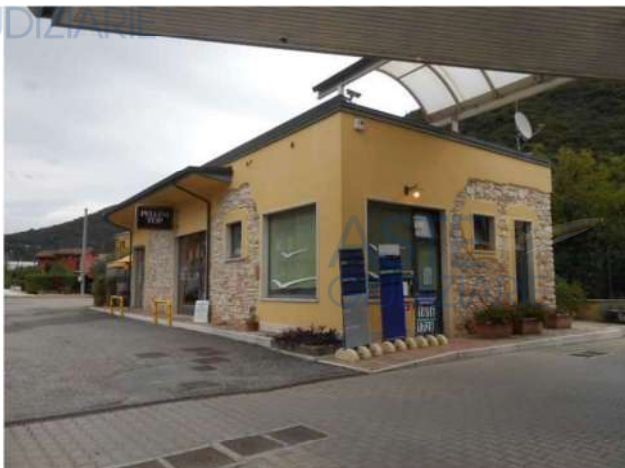
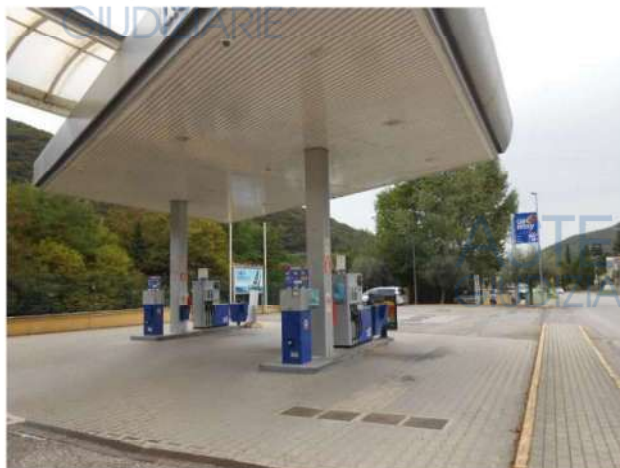
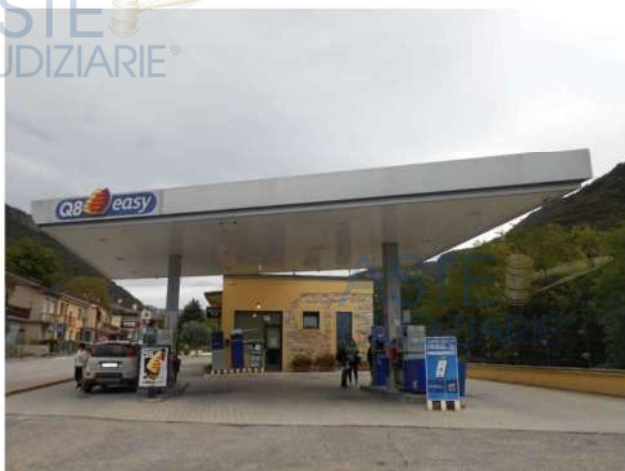
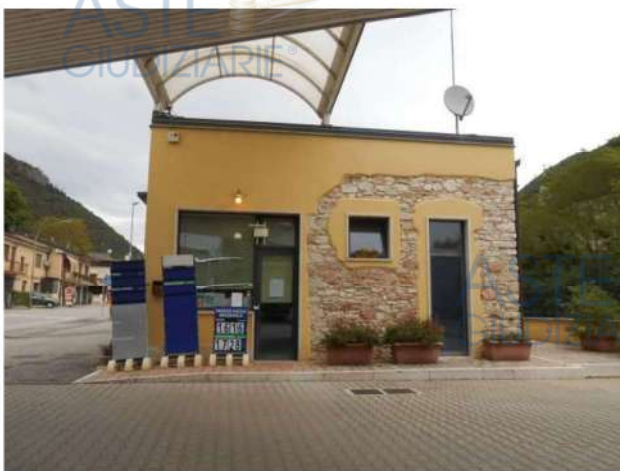
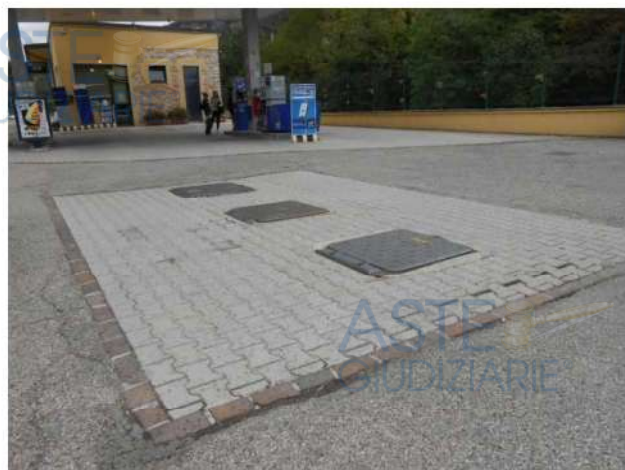
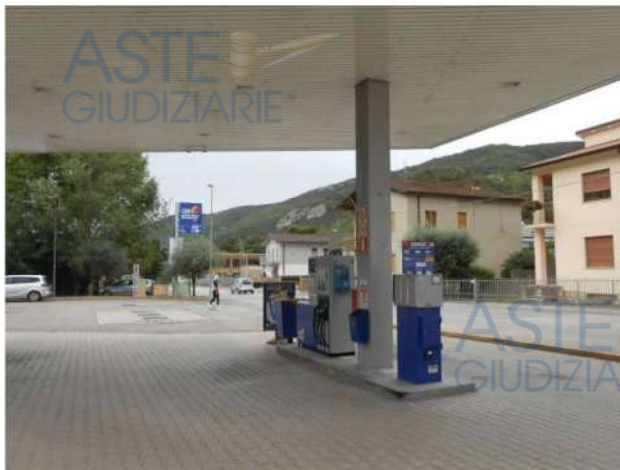
Il piazzale, sottratto il sedime del fabbricato, ha una superficie di circa mq. 1427 mq. è quasi del tutto asfaltato, esclusa la zona attorno alle isole di erogazione e sopra in parte alle cisterne interrate di stoccaggio carburanti che sono pavimentate in mattoni autobloccanti di cemento (betonelle) e alle due piccole aiuole che chiudono il mappale a sud e in una piccola porzione del confine ovest. Il piazzale gira attorno al fabbricato che ha una superficie coperta di mq. 142,45 (superficie indicata nell' ultimo progetto approvato che per la stima si arrotonderà a mq. 142,00). Il confine ovest è la strada, Via Tubaldini, dalla quale si accede al piazzale attraverso gli accessi carrabili. Il confine est è il Progno Valpantena. Il distributore occupa tutta l'area a sud del fabbricato con le isole di erogazione e con gli spazi di manovra degli automezzi. La parte di piazzale a nord del fabbricato, anche se accatastata con il sub 1 in realtà è utilizzata e a servizio del sub 2, bar, in quanto è adoperata come plateatico esterno, attualmente occupato da dei gazebo, e come parcheggio e spazio di manovra. La pensilina è metallica con copertura in lamiera nella porzione dove copre gli erogatori e in plexiglass trasparente a forma di volta nella porzione più stretta di collegamento al fabbricato.

Le due isole di erogazione sono composte ognuna da un accettatore self service e da un erogatore carburanti con sei pompe. La pensilina è sorretta da due pilastri, posizionati uno su ogni isola di erogazione.

Nella parte a sud del piazzale, vi sono interrati tre serbatoi per lo stoccaggio dei prodotti petroliferi, la loro posizione è ben visibile e sopra l'area è pavimentata con le betonelle.

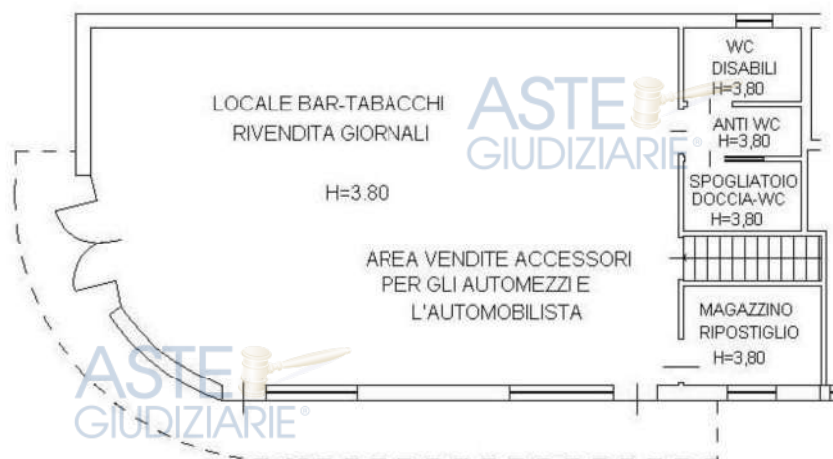
SUB 2 - Piano terra plan. catastale

Si inserisce la planimetria catastale del sub 2, del piano terra e del piano interrato e la planimetria dell'interrato corretta con quanto descritto sopra.

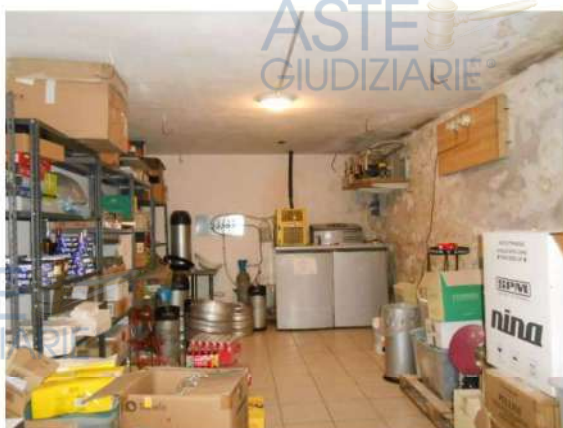
Magazzino Interrato

Il piano interrato è utilizzato come magazzino del bar, si accede dalla scala interna. Si tratta di un locale unico di mq. 30,00 circa. E' pavimentato con piastrelle di gres porcellanato, vi è l'impianto di illuminazione. Presenta pesanti segni di umidità e infiltrazioni sul muro controterra, lato est.

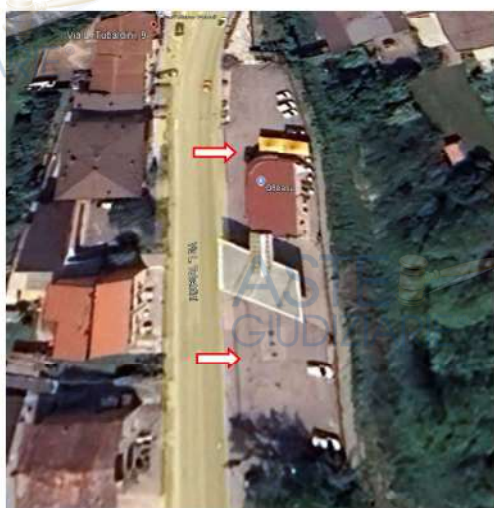
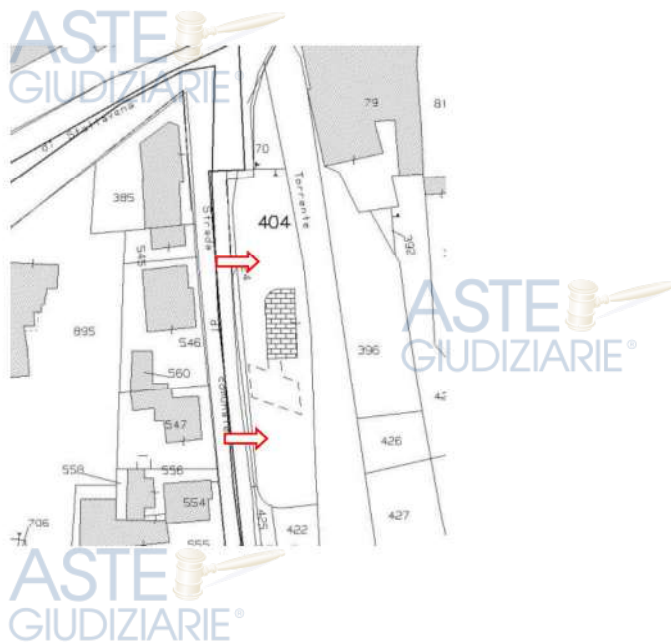
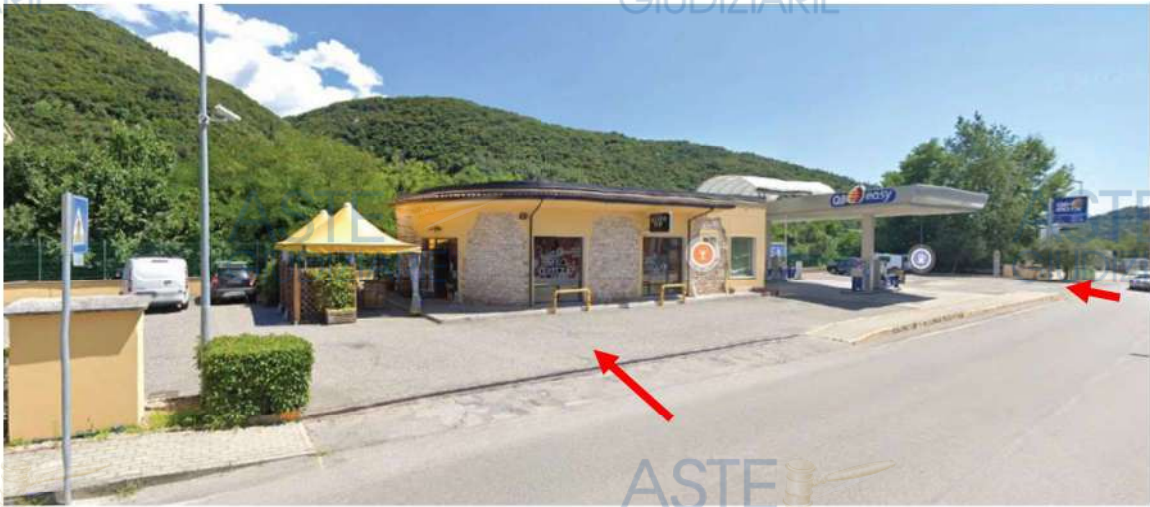
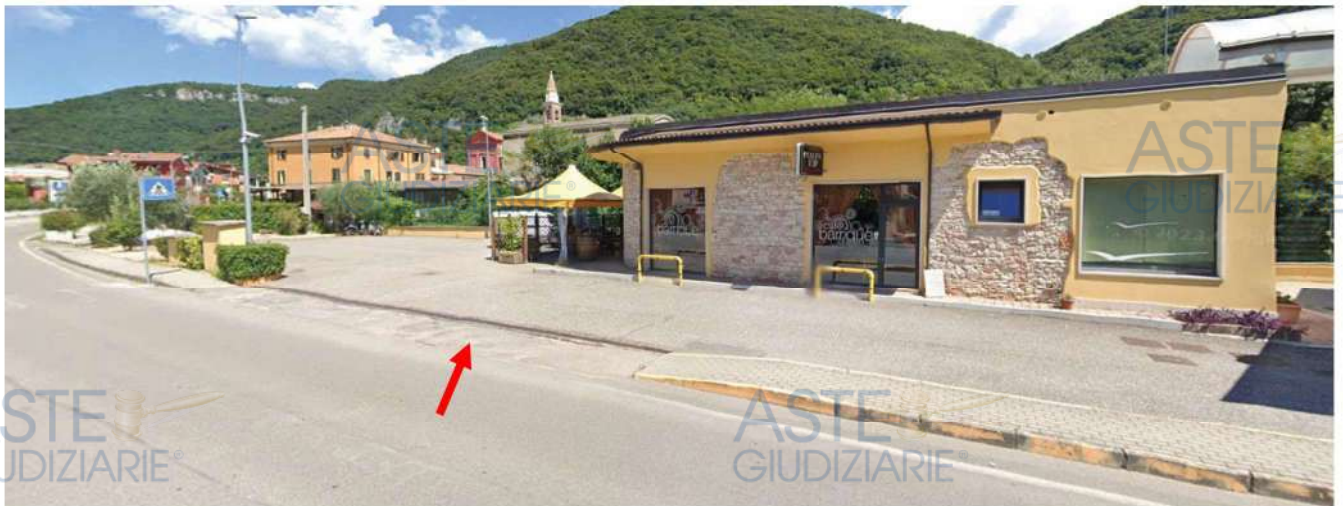
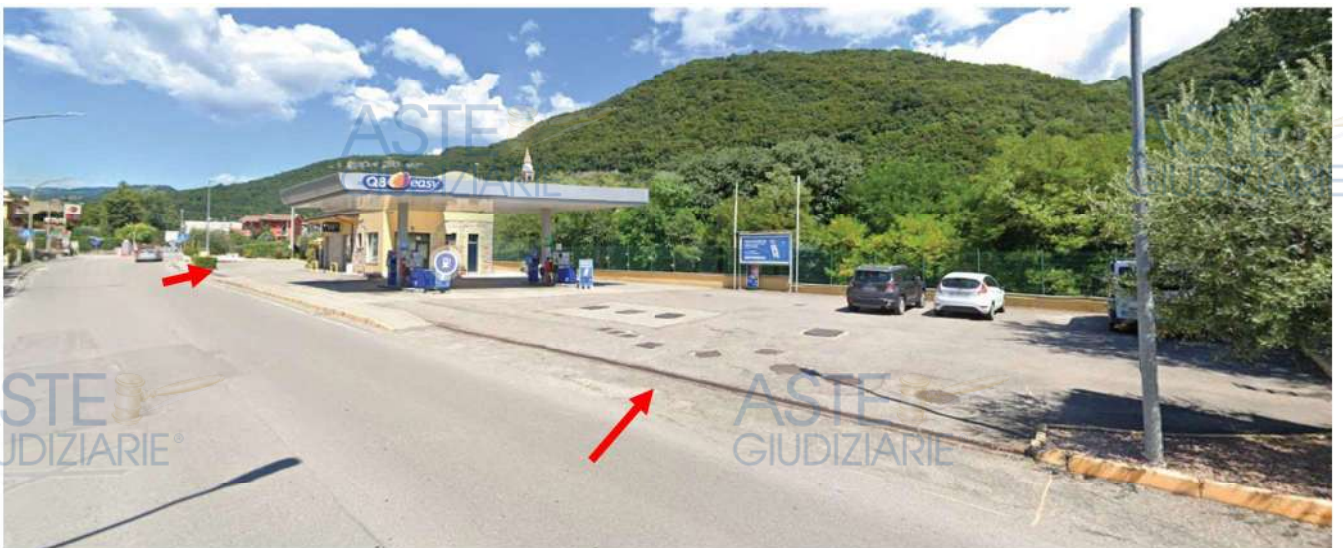
L'area sul fronte strada è delimitata in parte da cordoli e aiuole piantumate. Le parti per l'accesso sono libere, asfaltate e alla stessa quota della strada, vi sono due grandi accessi, uno nella parte più a sud del lotto da dove si accede al distributore di benzina, il secondo accesso più a nord nel lotto fa accedere al parcheggio e bar.

Nelle immagini sottostanti le frecce sono esplicative.
