Procedura esecutiva n. **15/2024 RGE** e p.e. riunita n. **230/2025 RGE**

Esperto stimatore

Dott. Ing. Nereo FERRARESE - n. A-1087 Ordine Ingegneri di Verona

## A - SCHEDA SINTETICA DEL LOTTO UNICO

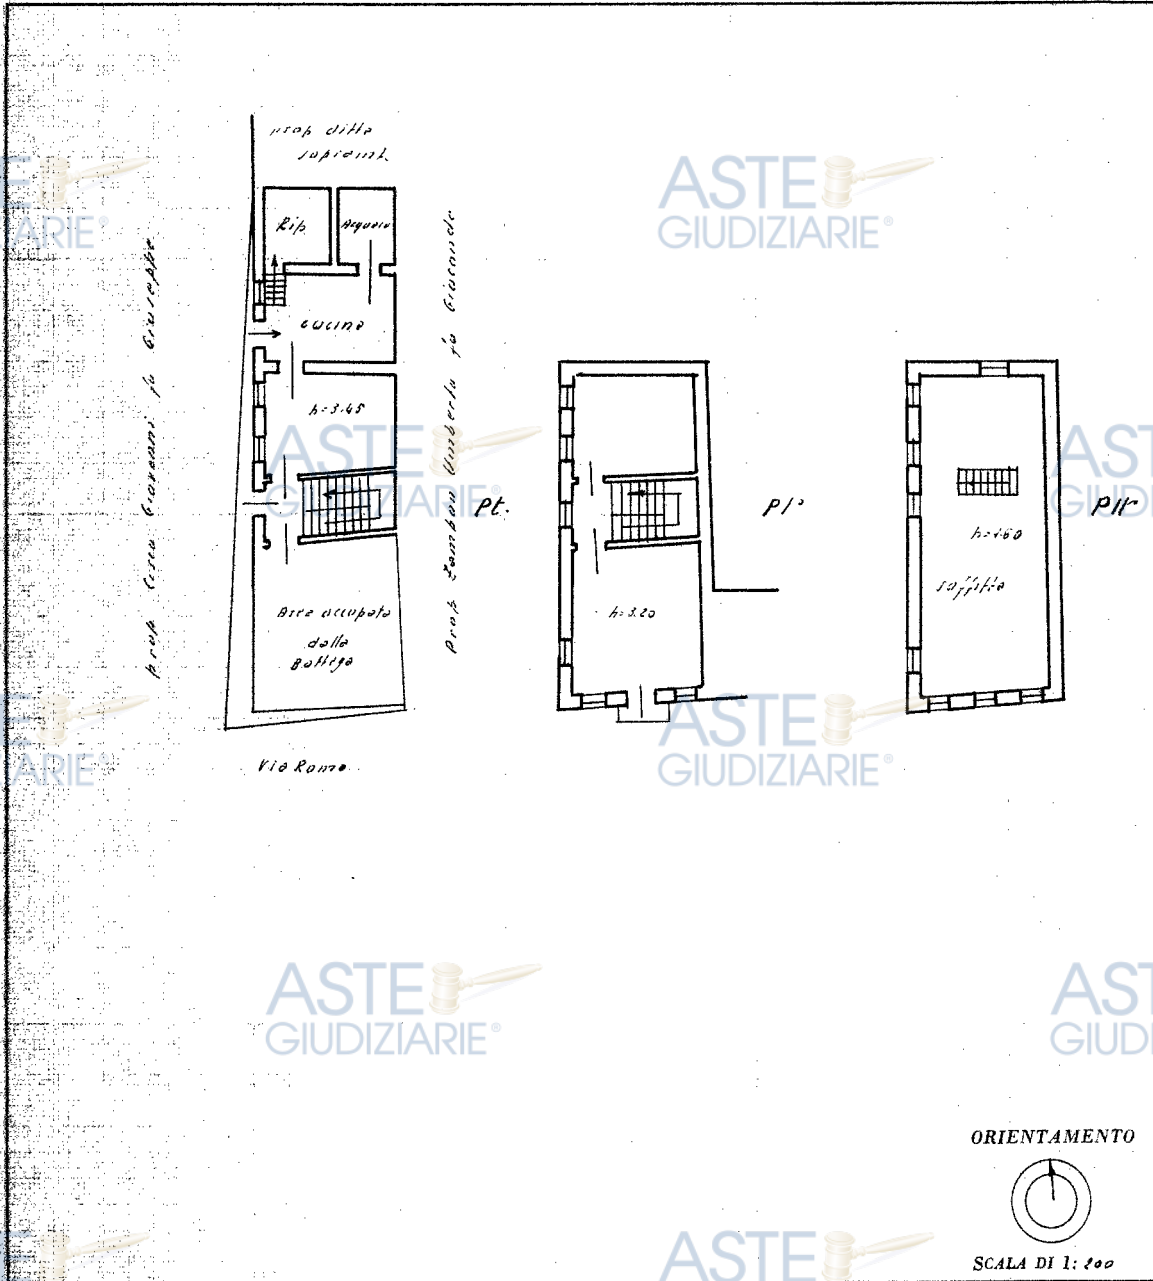
Planimetria dell'immobile situato nel Comune di Ronca Via Roma  
Di via Erbe Irene fu Nicola  
Allegata alla dichiarazione presentata all'Ufficio (\*) di .....

Ultima planimetria in atti

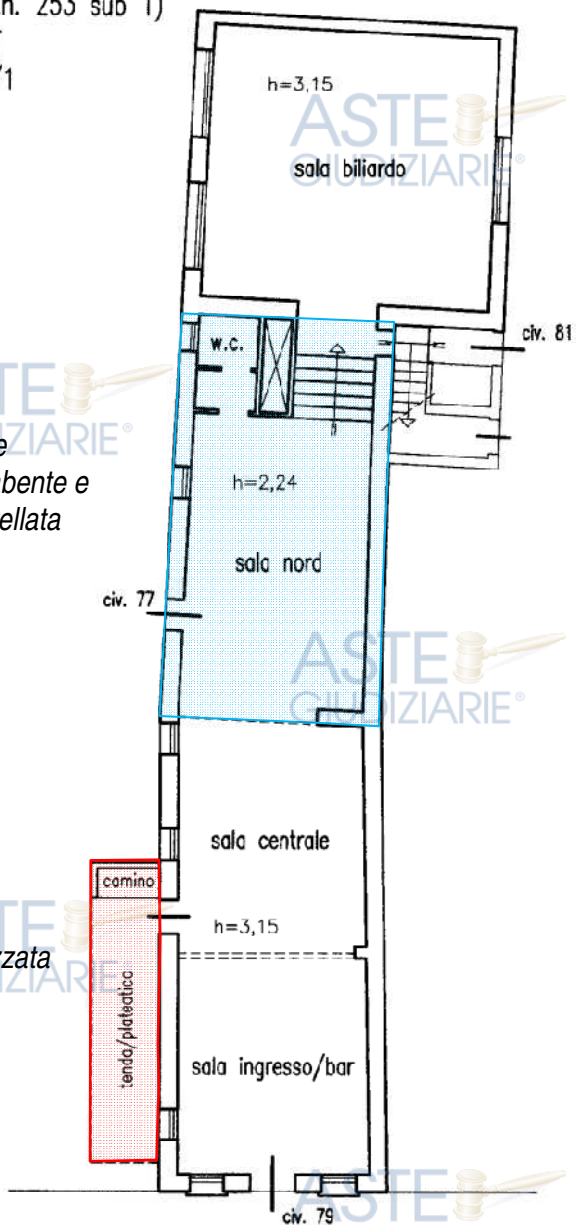
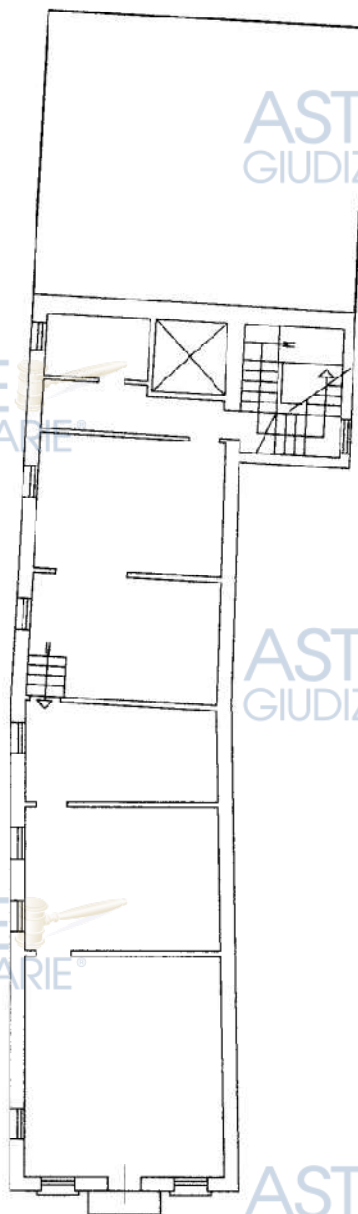
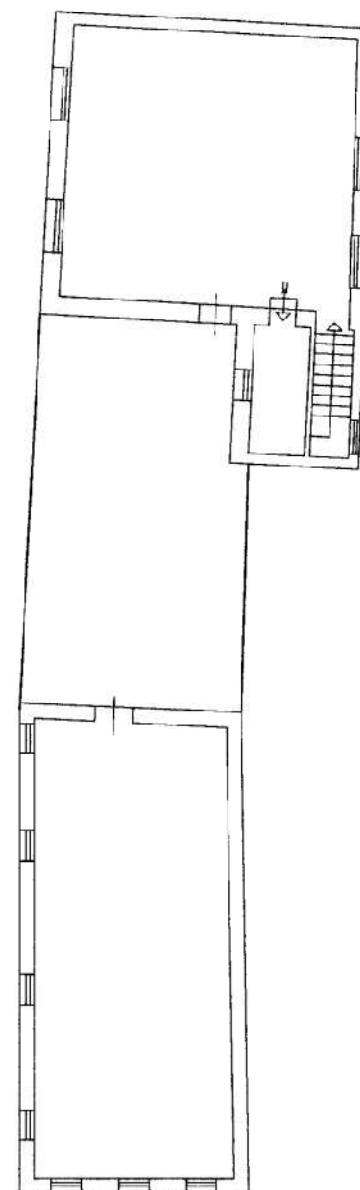
Com. di Ronca  
CEU fg. 9  
**NEGOZIO/BAR**  
(già m.n. 253 sub 1)  
piano T  
cat. C/1

La descrizione catastale delle unità pignorate - con planimetrie parziali risalenti al 1940 e senza elaborato planimetrico - risultano integralmente da rifare e aggiornabili senza rilevanza amministrativa, verosimilmente all'esito di congrua ristrutturazione edilizia e funzionale.

- *n. 2 planimetrie CEU fg. 9, m.n. 253 sub 1 (negozio/bar) e 253 sub 2/3 (abitazione) con rilievo della consistenza riscontrata in scala 1:200*

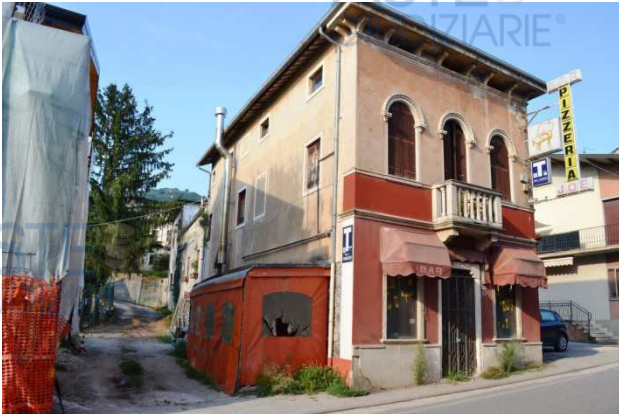
foto 1 - vista da sud est dalla parte sud dell'edificio fronte strada sul m.n. 253 con l'ingresso del bar/pizzeria al piano terra su via Roma e col fianco ovest dell'edificio prospettante sullo stradello sterrato (passaggio promiscuo) con l'ingresso al civ. 77 attualmente al centro del bar/pizzeria

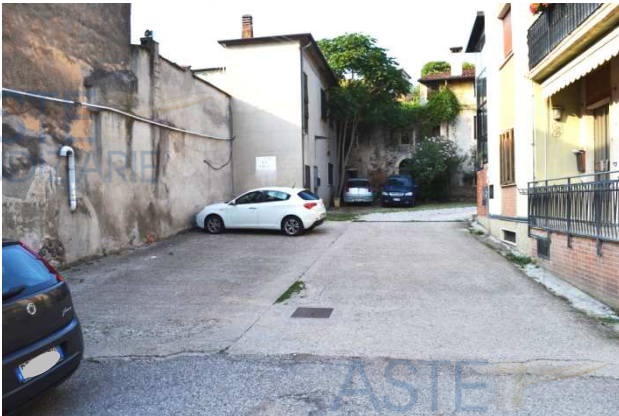
foto 2 - vista da sud del parcheggio del bar/pizzeria ad ovest dell'edificio sul m.n. 253, costituito dal m.n. 254 accessibile direttamente da via Roma: sullo sfondo della foto, s'intravede dietro alle piante l'edificio diruto al civ. 83 (inaccessibile) e l'antistante pertinenza scoperta del m.n. 251 con l'ingresso al vano scala civ. 81

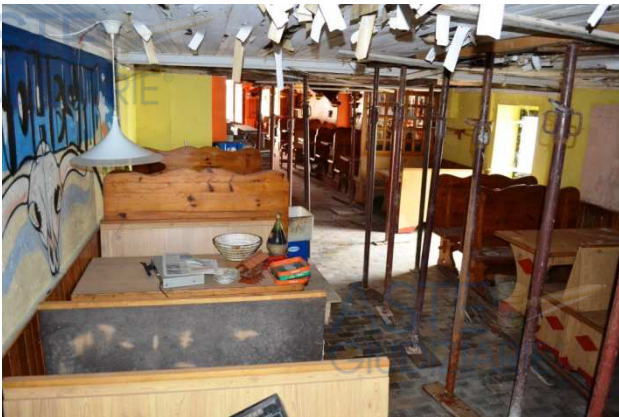
La parte centrale dell'edificio è collabente e puntellata (solo la sala nord al piano terra) con la copertura piana priva di tenuta e non impermeabilizzata e risulta in scadenti condizioni generali.

L'inagibilità temporanea non risulta revocata e le condizioni statiche della parte centrale collabente permangono in evoluzione per mancata impermeabilizzazione e tenuta della copertura.

foto 3 - scorcio visto da nord della sala nord collabente e puntellata per effetto delle infiltrazioni dalla copertura piana della parte centrale dell'edificio. Sul lato est del locale (a destra della foto) s'intravede la porta del civ. 77 d'accesso allo stradello sterrato e est dell'edificio

Per la parte centrale collabente e puntellata a piano terra, risulta necessaria la completa ristrutturazione in particolare della copertura in falda mancante, non potendosi ritenere attualmente affidabile la c.d. perizia statica del 2017 stante l'evoluzione delle perduranti infiltrazioni.
