Procedura esecutiva n. **15/2024 RGE** e p.e. riunita n. **230/2025 RGE**

Esperto stimatore

Dott. Ing. Nereo FERRARESE - n. A-1087 Ordine Ingegneri di Verona

# A - SCHEDA SINTETICA DEL LOTTO UNICO

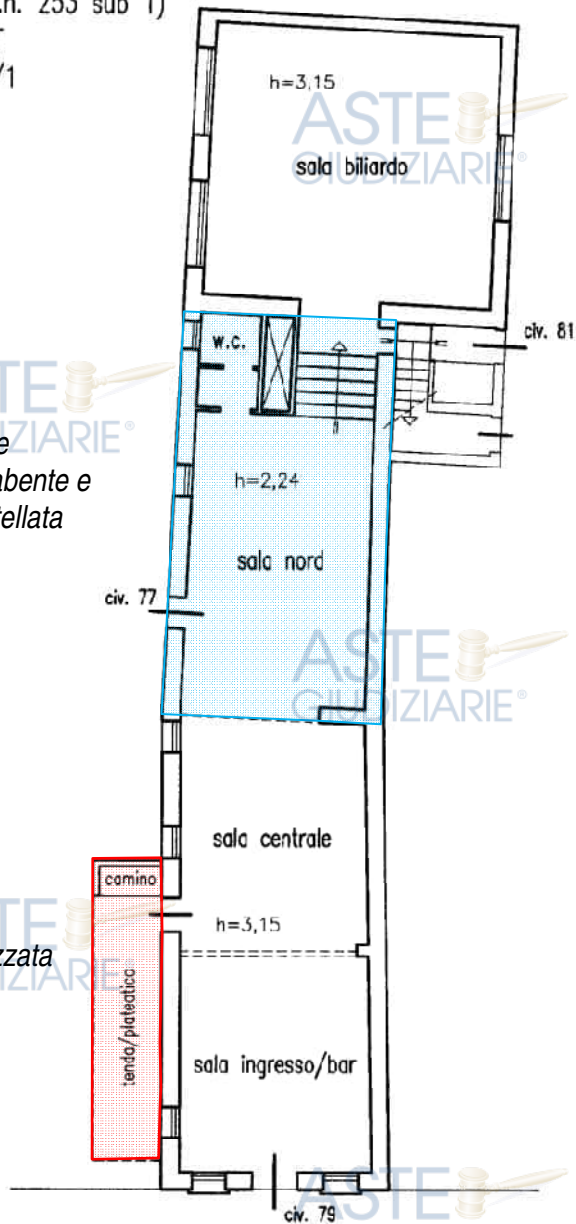
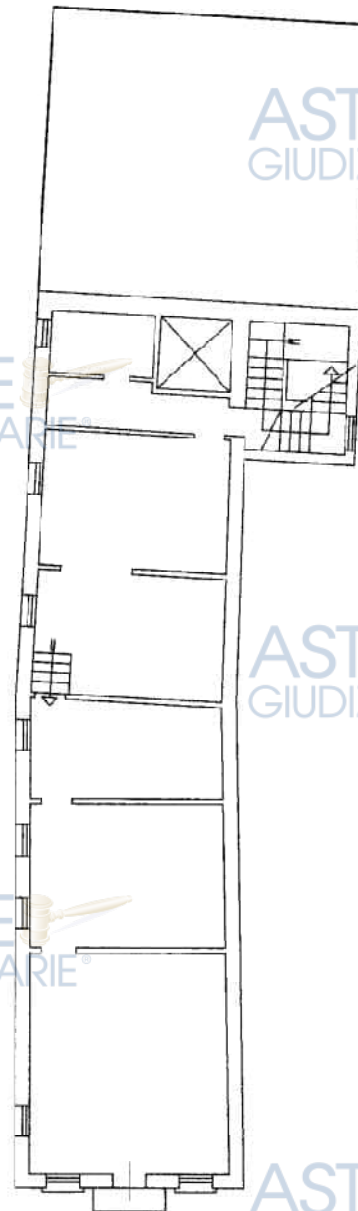
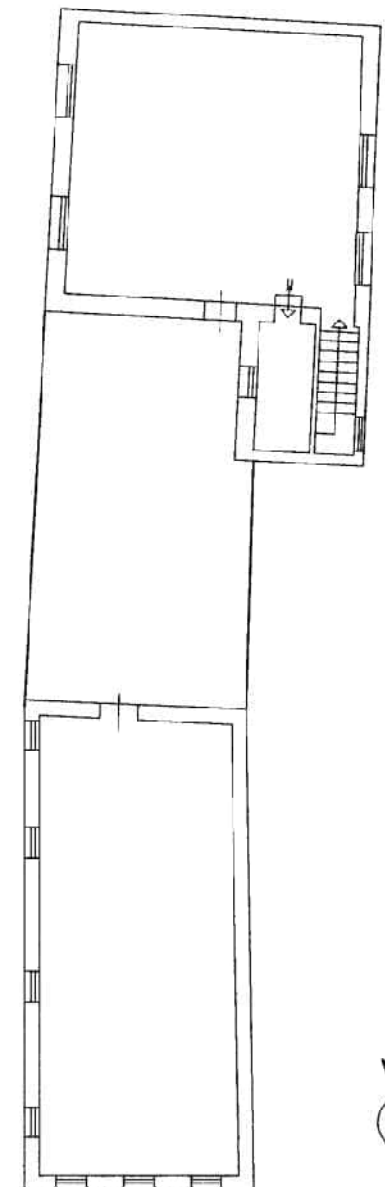
Com. di Roncà  
CEU fg. 9  
**NEGOZIO/BAR**  
(già m.n. 253 sub 1)  
piano T  
cat. C/1

PIANTA PIANO TERRA

PIANTA PIANO PRIMO  
(centro/sud)

PIANTA PIANO PRIMO/SECONDO  
(nord) (sud)

scala 1:200

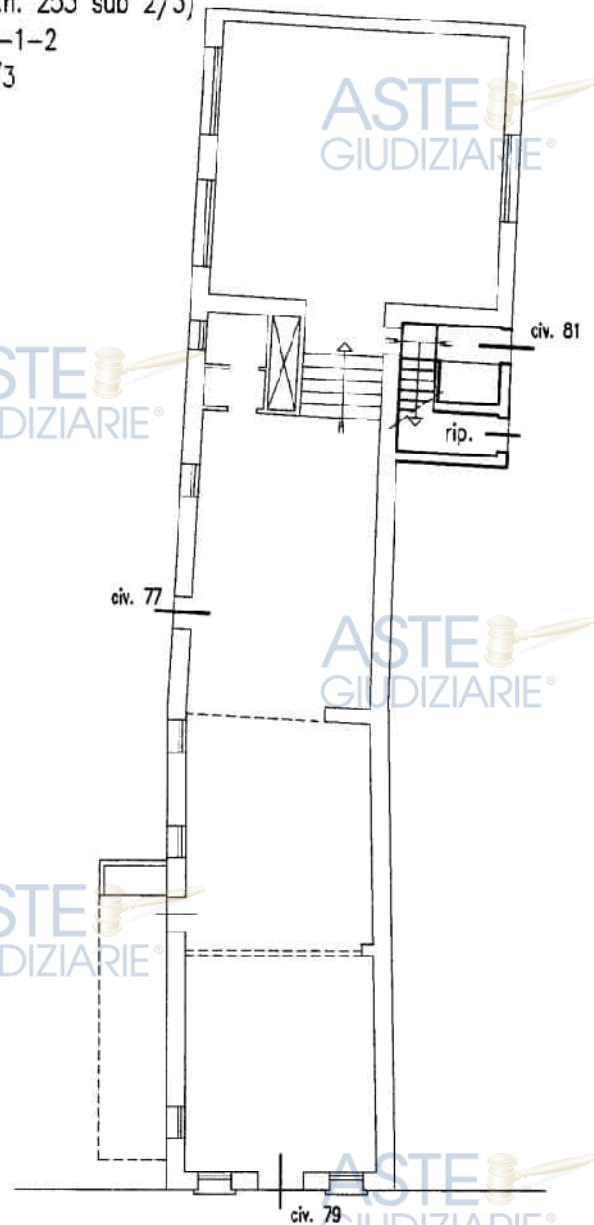
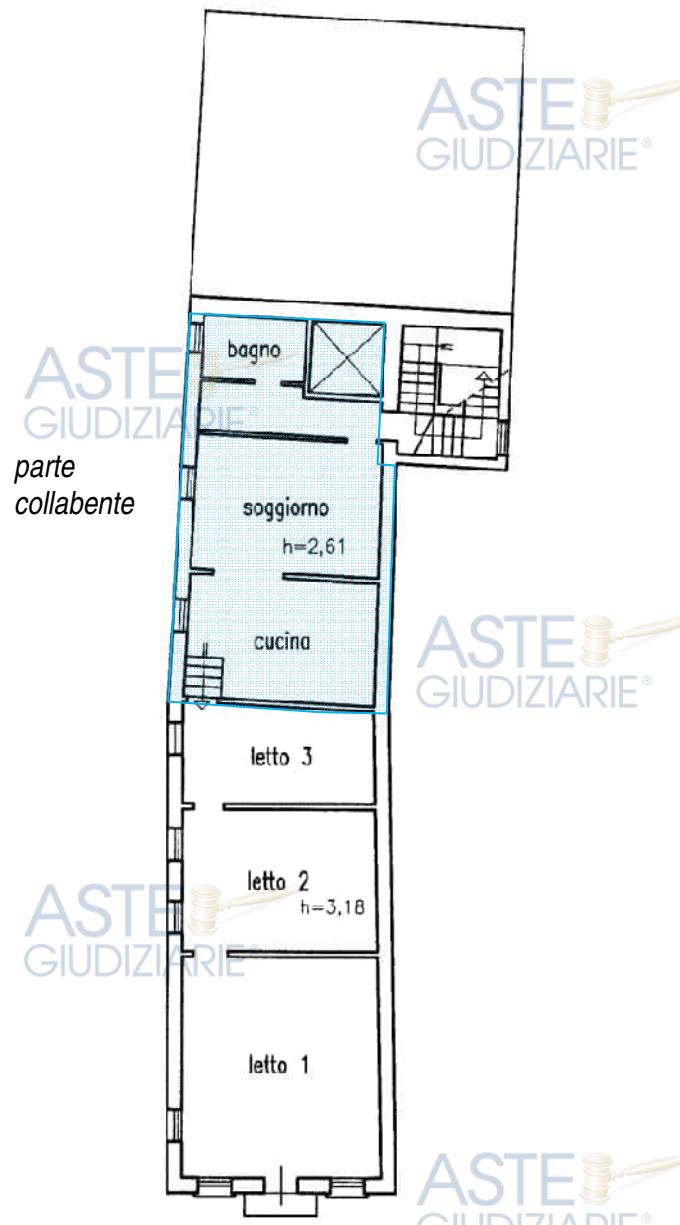
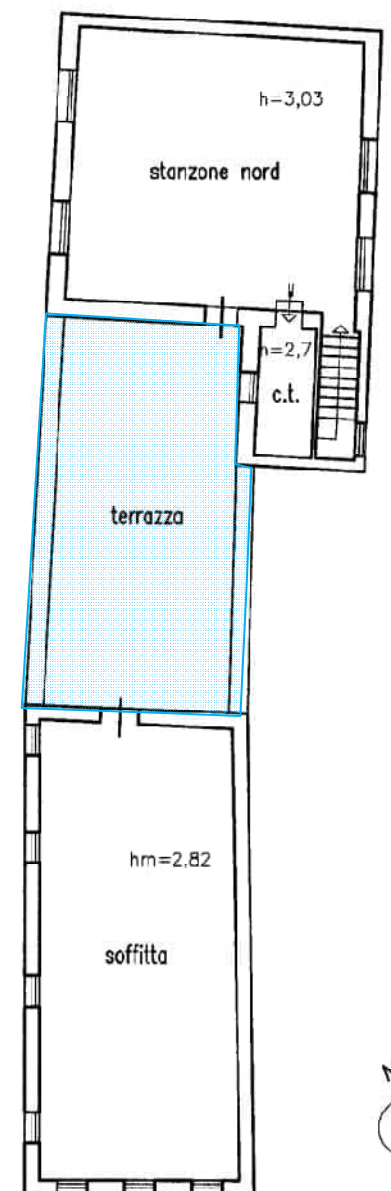
**ABITAZIONE**

**PIANTA PIANO TERRA**

**PIANTA PIANO PRIMO**  
(centro/sud)

**PIANTA PIANO PRIMO/SECONDO**  
(nord) (sud)

scala 1:200

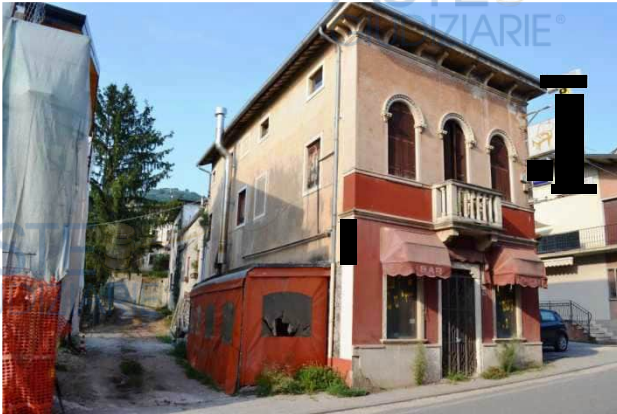
foto 1 - vista da sud est dalla parte sud dell'edificio fronte strada sul m.n. 253 con l'ingresso del bar/pizzeria al piano terra su via Roma e col fianco ovest dell'edificio prospettante sullo stradello sterrato (passaggio promiscuo) con l'ingresso al civ. 77 attualmente al centro del bar/pizzeria

Sullo stradello è stato realizzato un tendone con camino a nord in ampliamento del bar/pizzeria che non risulta autorizzato come edificio ed è in parte esterno al confine di proprietà.

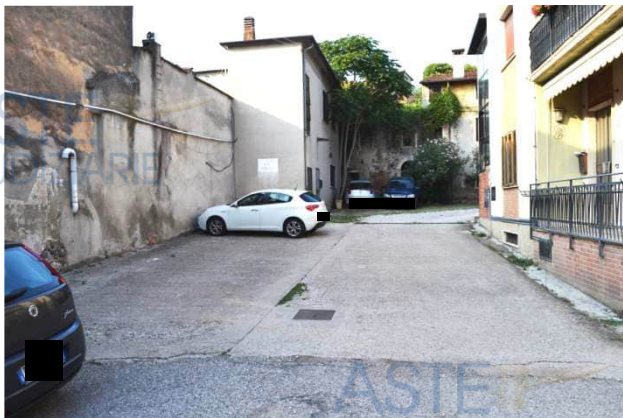
foto 2 - vista da sud del parcheggio del bar/pizzeria ad ovest dell'edificio sul m.n. 253, costituito dal m.n. 254 accessibile direttamente da via Roma: sullo sfondo della foto, s'intravede dietro alle piante l'edificio diruto al civ. 83 (inaccessibile) e l'antistante pertinenza scoperta del m.n. 251 con l'ingresso al vano scala civ. 81

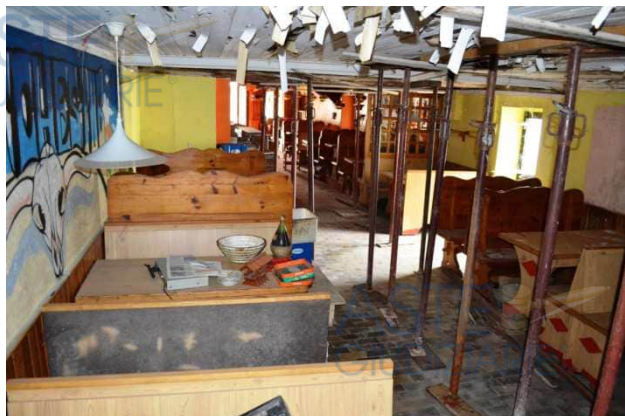
L'inagibilità temporanea non risulta revocata e le condizioni statiche della parte centrale collabente permangono in evoluzione per mancata impermeabilizzazione e tenuta della copertura.

foto 3 - scorcio visto da nord della sala nord collabente e puntellata per effetto delle infiltrazioni dalla copertura piana della parte centrale dell'edificio. Sul lato est del locale (a destra della foto) s'intravede la porta del civ. 77 d'accesso allo stradello sterrato e est dell'edificio

Il bar/pizzeria si presenta in condizioni scadenti per la parte centrale collabente e con il solaio in travi e tavole di legno puntellato senza presidio delle infiltrazioni dalla copertura (in evoluzione) e in condizioni generali mediocri anche per le dotazioni di tutti gli impianti e dei servizi igienici inadeguati, con parametri di areazione, sicurezza antincendio e abbattimento delle barriere architettoniche non rispondenti alle attuali norme di settore.

Per la parte centrale collabente e puntellata a piano terra, risulta necessaria la completa ristrutturazione in particolare della copertura in falda mancante, non potendosi ritenere attualmente affidabile la c.d. perizia statica del 2017 stante l'evoluzione delle perduranti infiltrazioni.
