PERIZIA DI STIMA  
LOTTO UNICO

**R.G.E. n° 157/2024**  
**Dott.ssa Paola Salmaso**  
**Banco BPM S.p.A.**  
**Surrogante: Marte SPV S.r.l.**

<b>Procedura</b>	RGE 157/2024
<b>Lotto</b>	unico
<b>Diritto oggetto di vendita</b>	Piena proprietà dell'intero
<b>Tipologia immobile</b>	Capannone artigianale con annessi uffici, magazzini, corte esclusiva e centrale elettrica pertinentiali Sup. commerciale complessiva: mq 1.193,43 circa di cui: mq 726,29 circa per il capannone, mq 228,81 circa per gli uffici, mq 148,93 circa per i magazzini, mq 83,90 circa per la corte esclusiva e mq 5,50 circa per la cabina elettrica
<b>Ubicazione</b>	San Martino Buon Albergo (VR), Via A. Meucci n° 24
<b>Dati catastali</b>	Catasto Fabbricati, Comune di San Martino Buon Albergo (VR), Foglio 40, mappali n° 457 sub 1 (capannone artigianale con uffici, magazzini e corte esclusiva) e 457 sub 2 (cabina elettrica)
<b>VALORE DI STIMA al netto delle decurtazioni</b>	€ 745.635,47
<b>Stato di occupazione</b>	Occupato dalla società ██████████ in virtù di un contratto di locazione opponibile alla procedura

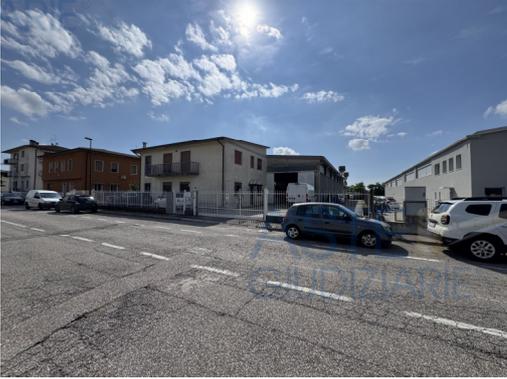
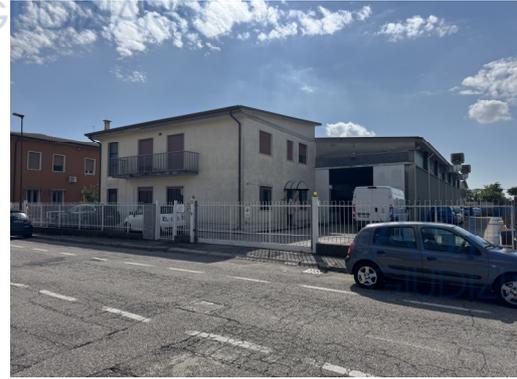
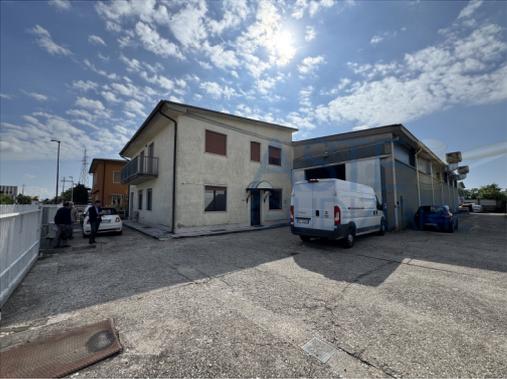
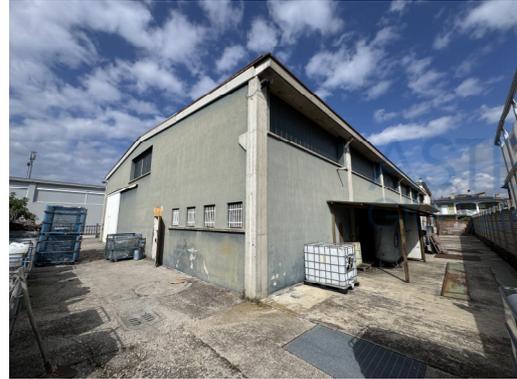
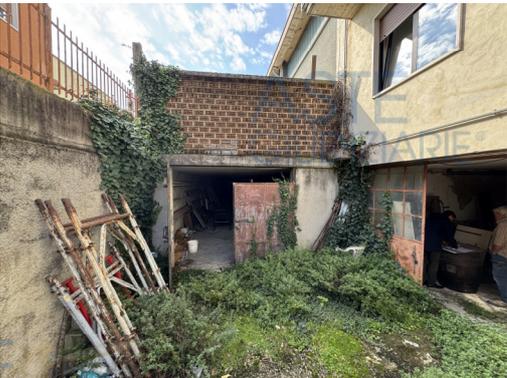
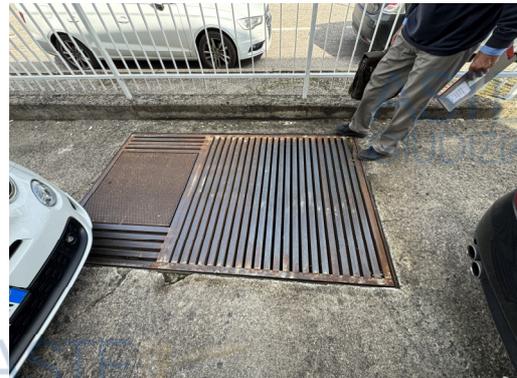
Il fabbricato oggetto di esecuzione è composto da due corpi di fabbrica adiacenti: il capannone artigianale è disposto al solo piano terra, mentre il secondo corpo di fabbrica è disposto su n° 2 piani fuori terra - occupati dagli uffici - oltre ad un piano interrato, in cui è sito uno dei magazzini. Lo stabile non è dotato di ascensore.

Al piano interrato del compendio edilizio sono altresì ubicati un ulteriore magazzino e la cabina elettrica: il secondo magazzino è sito alla fine dello scivolo carraio di accesso al piano interrato, mentre la cabina elettrica è interrata in prossimità del lato Nord del corpo di fabbrica in cui sono siti gli uffici.

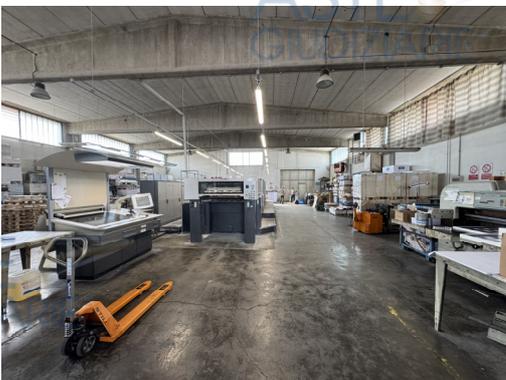
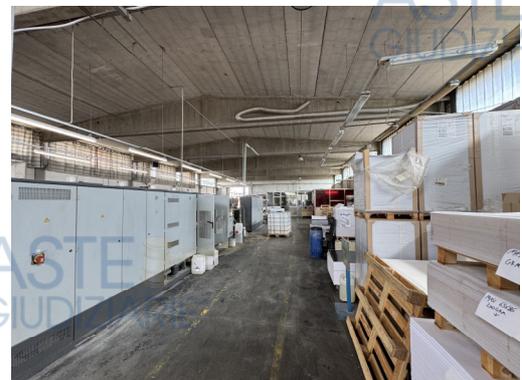
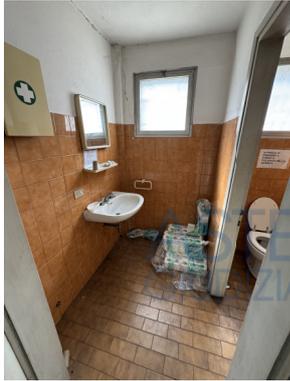
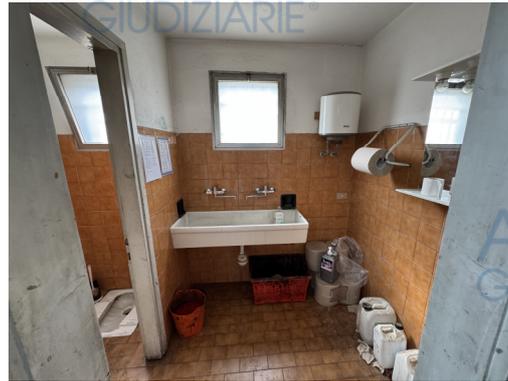
I vani dell'unità immobiliare presentano un'altezza interna da un minimo di m 5,04 circa a un massimo di m 6,67 circa per quanto riguarda l'area adibita ad attività artigianale e un'altezza interna di m 2,50 circa per i locali adibiti ad anti w.c. e w.c.

- struttura portante del tipo a intelaiatura in cls con pareti verticali di tamponamento in laterizio intonacato, il tutto in sufficiente stato di manutenzione e conservazione;

- copertura realizzata con struttura in tegole in c.a. con sovrastanti onduline in fibrocemento;
- porte interne a battente, in scarso stato di manutenzione e conservazione;

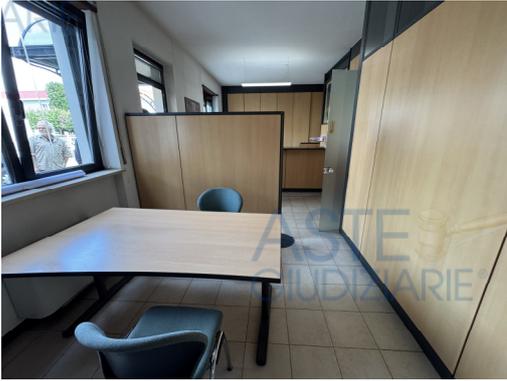
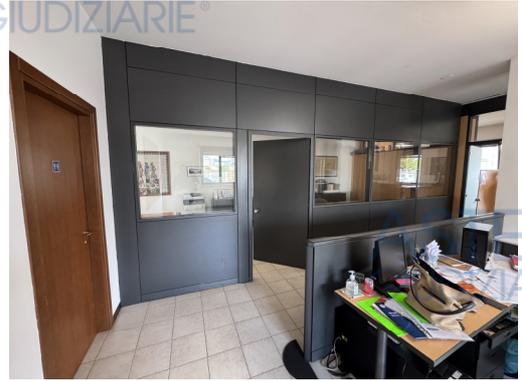
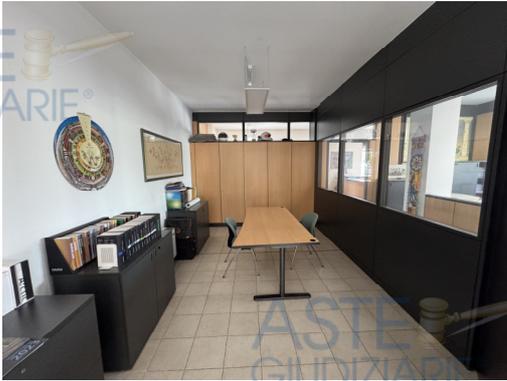
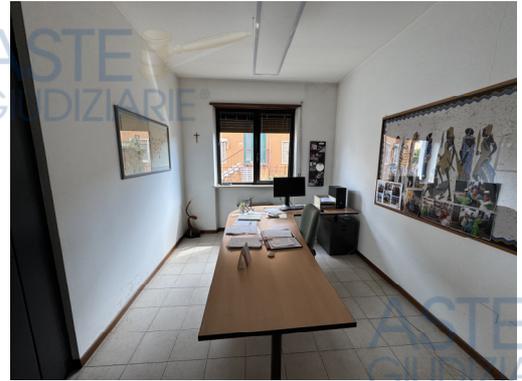
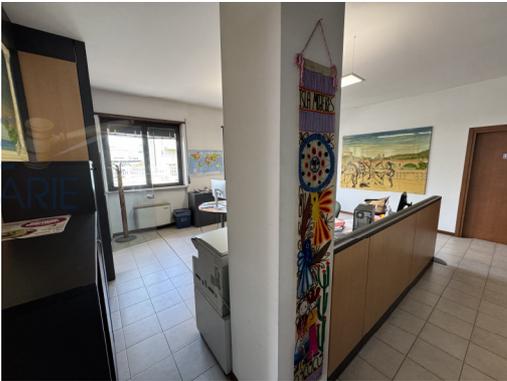
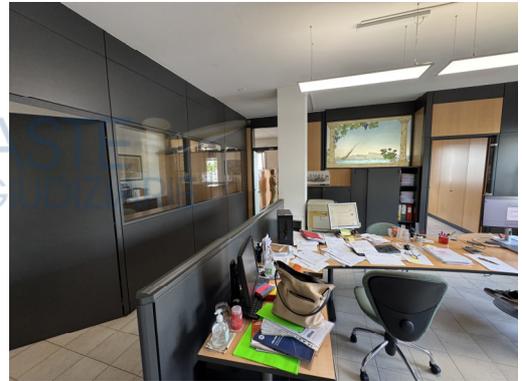
I vani della porzione immobiliare presentano un'altezza interna di m 3,00 circa al piano terra e di m 2,80 circa al piano primo.

Le caratteristiche/finiture edilizie interne della porzione immobiliare sono le seguenti (rif. allegato n° 8, foto da n° 23 a n° 60):

- pareti verticali intonacate e tinteggiate al civile, in sufficiente stato di manutenzione e conservazione;
- porte interne a battente, in sufficiente stato di manutenzione e conservazione;
- infissi esterni in alluminio e vetrocamera e con avvolgibili in PVC, il tutto in sufficiente stato di manutenzione e conservazione;

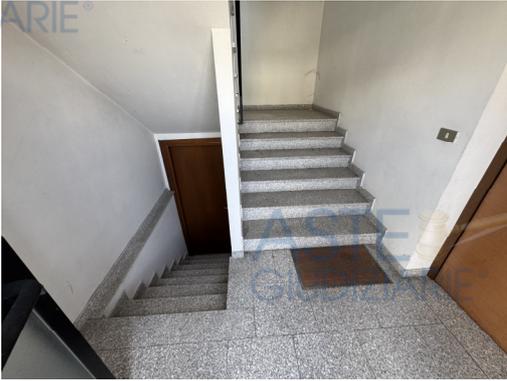
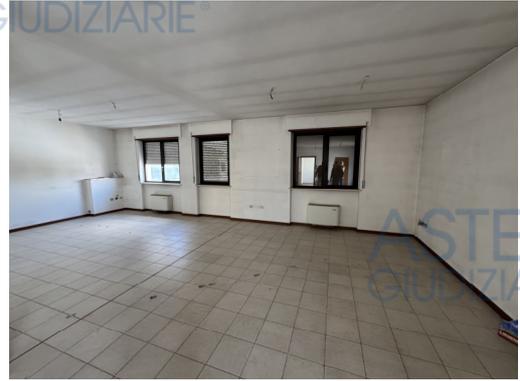
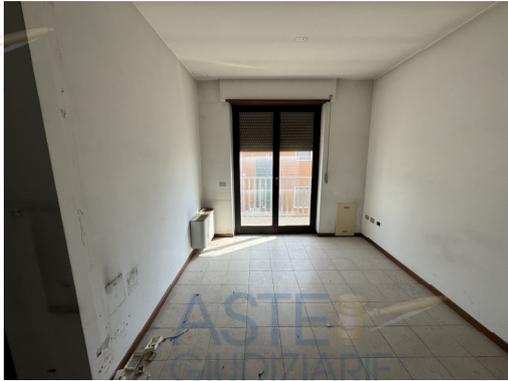
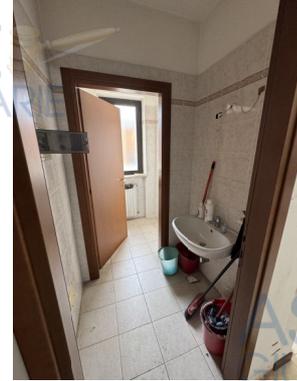
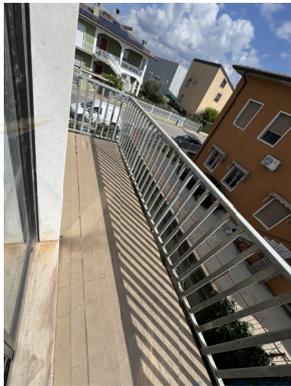
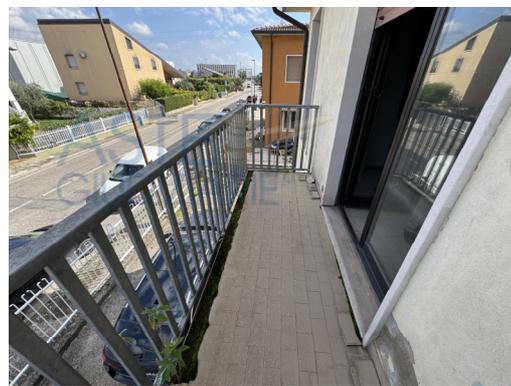
Internamente, questa porzione immobiliare si presenta in discreto/sufficiente stato di manutenzione e conservazione, fatta eccezione per i balconi che si presentano in uno stato manutentivo scarso e in merito ai quali sono ipotizzabili fenomeni infiltrativi che hanno causato esfoliazioni nelle limitrofe pareti verticali nonché la presenza di muschio (rif. allegato n° 8, foto n° 50 - 52 - 59 - 60).

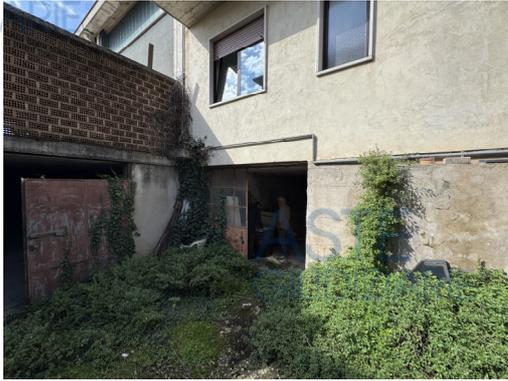
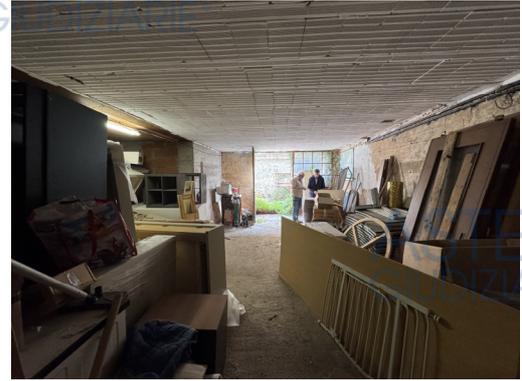
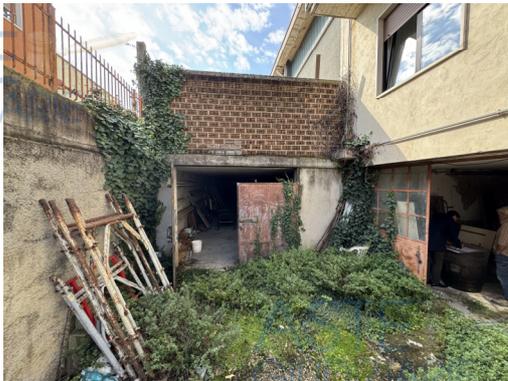
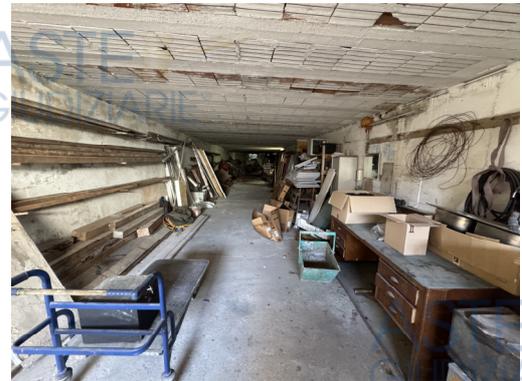
Le caratteristiche/finiture edilizie interne delle porzioni immobiliari sono le seguenti (rif. allegato n° 8, foto da n° 61 a n° 96):

- solaio superiore in latero-cemento, in parte in sufficiente stato di manutenzione e in parte (rif. magazzino posto ad Est) in pessimo stato conservativo, con laterizi danneggiati e puntellato tramite tubolari metallici;
- pareti verticali in parte intonacate e in parte con cemento a vista, in sufficiente stato di manutenzione e conservazione;
- pavimenti in battuto di cemento, in adeguato stato di manutenzione e conservazione;
- impianto elettrico in canaline/cavi esterni alle murature (conformità da verificare);
- portoni d'ingresso del tipo ad anta a battente, uno in metallo e vetro ed uno in metallo, entrambi in scarso stato di manutenzione e conservazione.

Internamente, le due porzioni immobiliari si presentano in uno stato di manutenzione e conservazione scarso/pessimo.

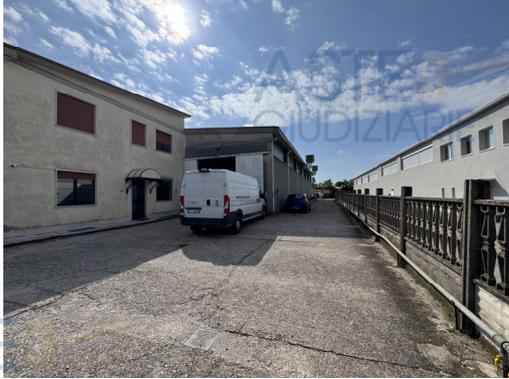
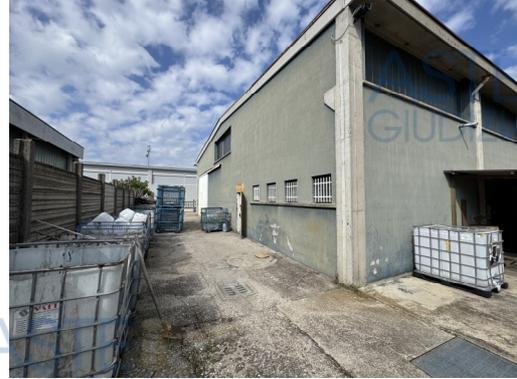
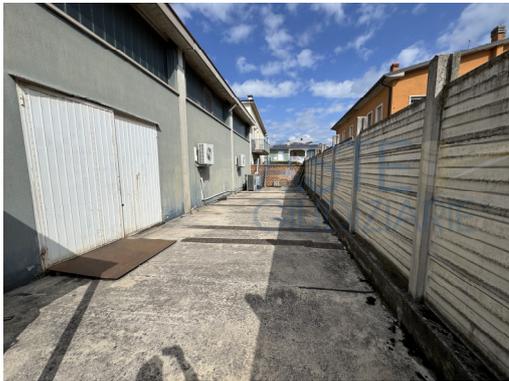
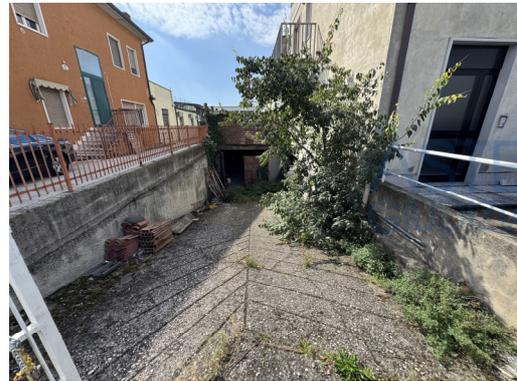
La **corte esclusiva** (rif. immobile "**A/3**") circonda il fabbricato su tutti i lati e presenta una superficie complessiva, dedotta catastalmente, di **mq 839,00** circa compresa la zona occupata dallo **scivolo carraio** di accesso al piano interrato.

Trattasi di un'area di conformazione planimetrica regolare, avente giacitura piana e interamente pavimentata in battuto di cemento (rif. allegato n° 8, foto da n° 97 a n° 109). La disposizione planimetrica della porzione immobiliare corrisponde a quanto rilevato dallo scrivente e graficamente raffigurato sulla relativa planimetria catastale contenuta nell'allegato n° 3.

Lo stato di manutenzione e conservazione è, in linea generale, adeguato in relazione alla tipologia e destinazione d'uso del bene, trattandosi di un'area rinvenuta in ordine e che si presenta omogenea, ben livellata e senza particolari danneggiamenti che possano pregiudicarne od ostacolarne il normale utilizzo. Il tutto fatta però eccezione per la porzione di corte posta a Est del capannone e che funge da copertura del sottostante magazzino (rif. immobile "**A/2**"), il quale, come già descritto in precedenza, presenta delle notevoli problematiche in relazione al solaio che appare danneggiato e strutturalmente puntellato da tubolari metallici. Oltre a ciò, lo scivolo carraio di accesso al piano interrato è stato rinvenuto in uno stato di abbandono e con la presenza di vegetazione spontanea (rif. allegato n° 8, foto n° 105 - 106 - 107).

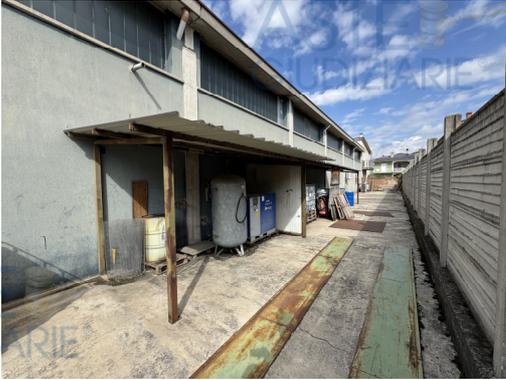
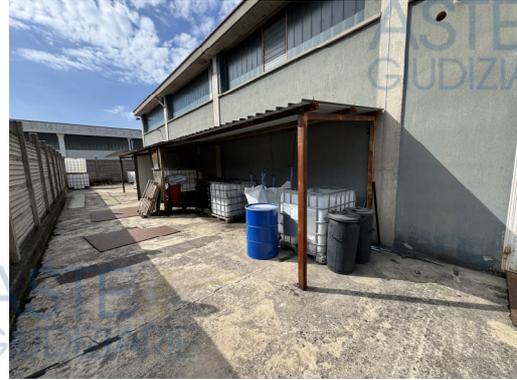
Da ultimo, si evidenzia che all'interno della corte esclusiva è stata rinvenuta - addossata al prospetto Sud del capannone - una tettoia, posta a protezione di alcuni motori esterni, apparentemente priva di fondazioni e fissata al suolo tramite viti e/o bulloni di ancoraggio (rif. allegato n° 8, foto n° 108 - 109).

Trattasi di un manufatto "precario" in merito al quale **non è stata rinvenuta alcuna documentazione** da cui si possa evincere la sua regolarità e conformità urbanistico-edilizia, non essendo raffigurato in nessuna delle pratiche edilizie presenti agli atti della P.A. (rif. allegato n° 6).

Pertanto, il suddetto manufatto - che **non appare regolarizzabile** in via ordinaria - **dovrà essere rimosso** e non sarà oggetto di specifica stima da parte dello scrivente se non con riferimento all'area cortiva su cui insiste, con quantificazione del presumibile costo per la sua demolizione.

- costi di ripristino (rimozione/demolizione della tettoia): Euro 1.000,00

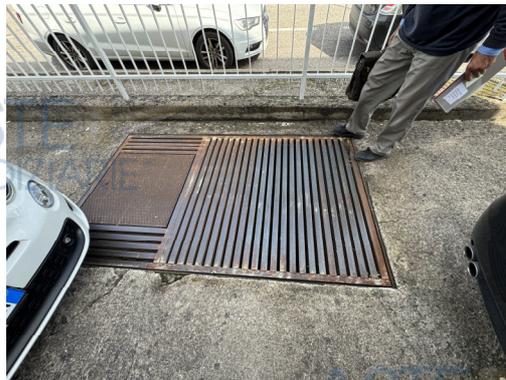
La **cabina elettrica** (rif. immobile "A/4") è anch'essa completamente interrata ed è ubicata nella zona antistante il prospetto Nord del corpo di fabbrica ad uso "uffici" (rif. allegato n° 8, foto n° 110).

Trattasi di un "vano tecnico" il cui accesso, per motivi di sicurezza, è consentito solamente a personale specializzato e autorizzato e che, pertanto, è stato possibile visionare solo dall'esterno.

La porzione immobiliare - per quanto desumibile dalla relativa documentazione urbanistico-edilizia e catastale (rif. allegati n° 3 e n° 6) - è composta da un unico vano di forma rettangolare, ha una superficie catastale utile (calpestabile) di mq 17 con una superficie catastale lorda (comprese le murature) di **mq 22** e presenta un'altezza interna di m 2,55. L'ingresso all'interno della cabina elettrica avviene calandosi attraverso una botola, chiusa da una grata metallica, presente sul solaio di copertura.
