PERIZIA DI STIMA  
LOTTI DA 1 A 2

| Esecuzione Immobiliare | Procedimento n. 185/2024 R.G.E. |

Elaborato peritale di Stima Immobiliare

| D.1 LOTTO 1 – IMMOBILE SITO IN LOCALITA' CIVEL 64/B, BUSSOLENGO (VR)..... | 7 |

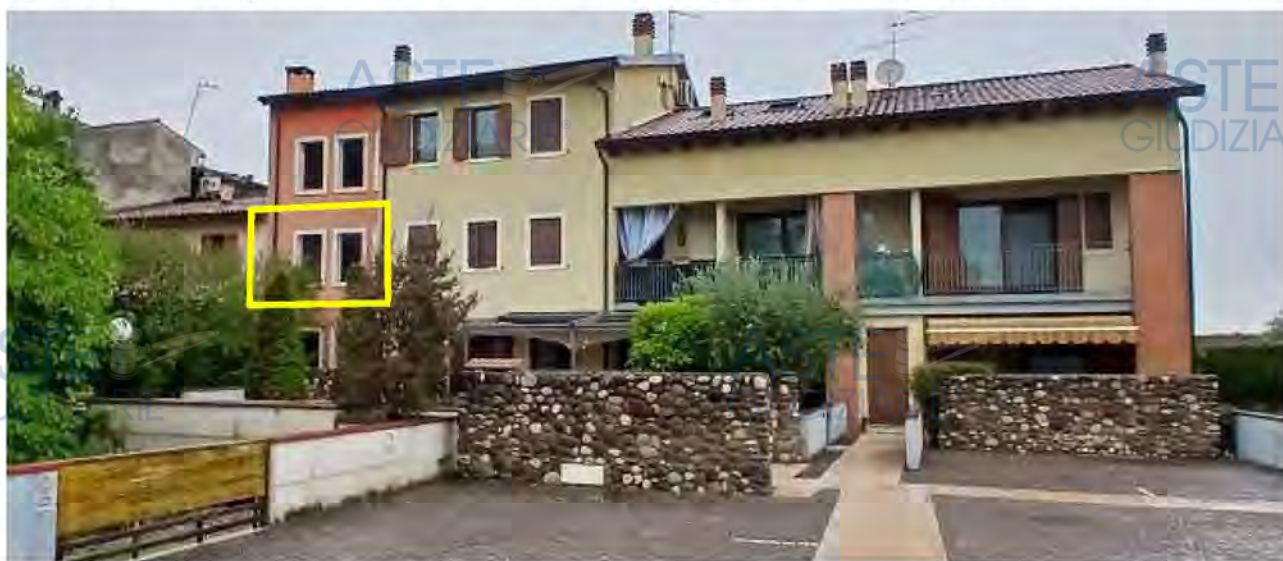
Intera piena proprietà pari a 1000/1000 di appartamento in corso di costruzione che versa nello stato di scheletro armato ed una autorimessa, inserito in un contesto residenziale composto da antiche case coloniche ricostruite a nuovo nel 2009.

l'appartamento, di circa 86 mq, si presenta rifinito nelle murature perimetrali esterne e completato da tetto in legno edificato nel 2009, internamente versa nello stato di grezzo. Lo scheletro armato si presenta in buono stato di conservazione.

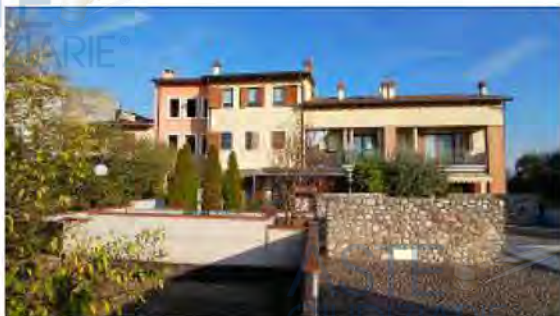
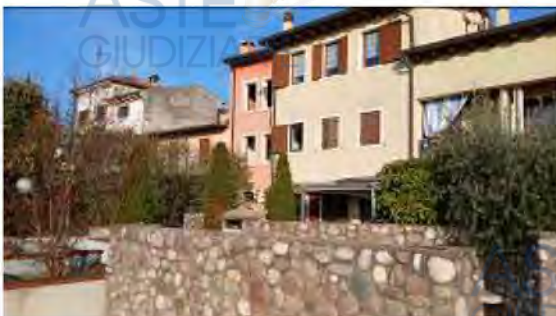
L'unità immobiliare oggetto di stima, si compone di una unità immobiliare in corso di costruzione a vocazione abitativa che versa nello stato di immobile al grezzo in fase di costruzione, privo di agibilità, sviluppa una dimensione commerciale di mq 86 circa.

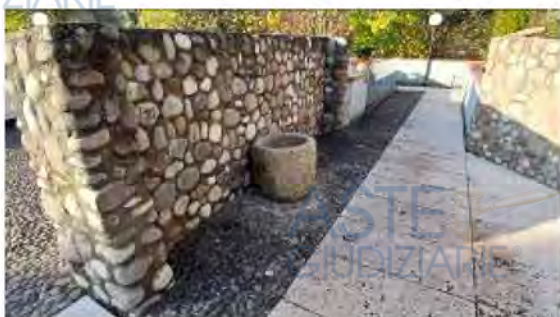
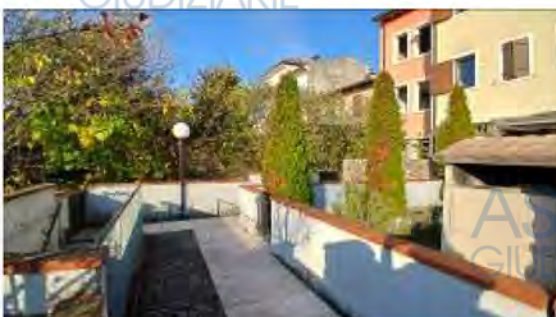
Da segnalare preliminarmente che nel 2008, la corte storica in cui insistono i beni, ha subito una ristrutturazione pesante, comprensiva di demolizione e ricostruzione degli immobili che compongono il complesso residenziale Civel.

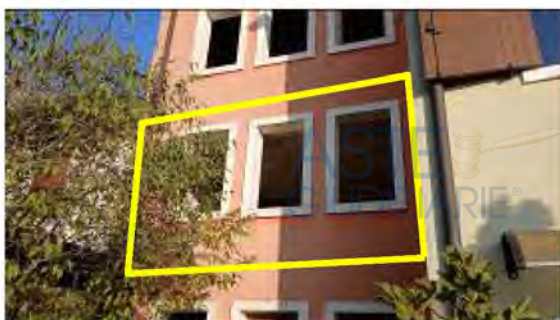
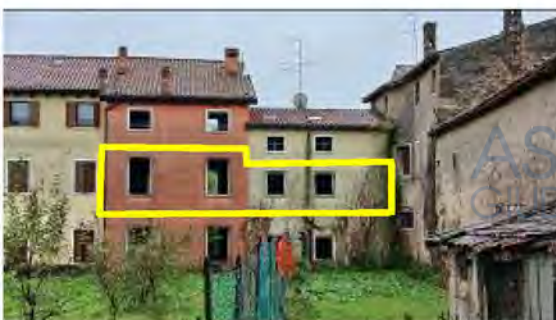
Relativamente alla sola porzione di immobile oggetto di procedimento, lo stabile è stato demolito e completamente ricostruito nelle sole parti strutturali portanti. E' stata edificata la nuova copertura e completato nelle parti esterne di facciata, lasciando l'interno al grezzo, privo di impianti, serramenti, privo di tramezzi.

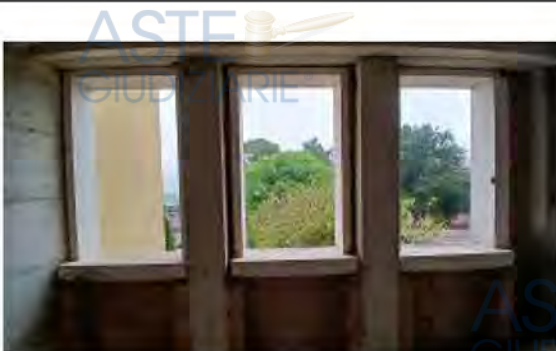
Di fatto, per i beni oggetto del presente lotto, si è provveduto alla demolizione completa degli edifici preesistenti, sono stati eseguiti gli scavi e sbancamenti, sono state edificate le strutture portanti con pilastri in calcestruzzo armato legati da cordoli, nonché installate le travature in acciaio del tipo H lpe che sorreggono i solai.

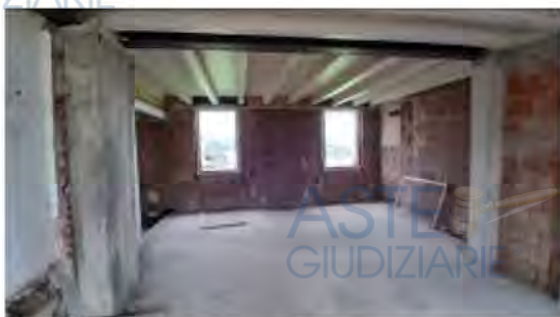
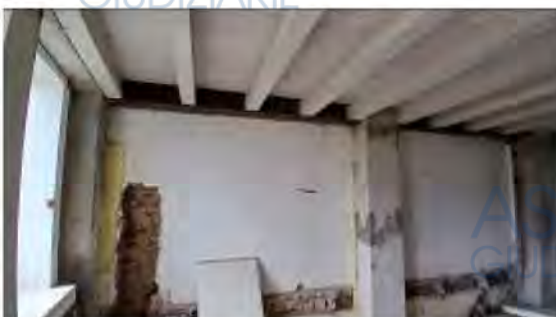
Giunti al livello di scheletro armato, sono stati edificate le murature perimetrali di tamponamento, con esclusione di quelle a ridosso degli stabili confinanti perché in aderenza. Le murature perimetrali sono state completate con le cornici di contorno finestre.

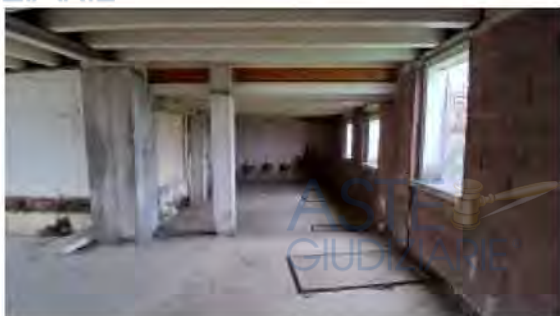
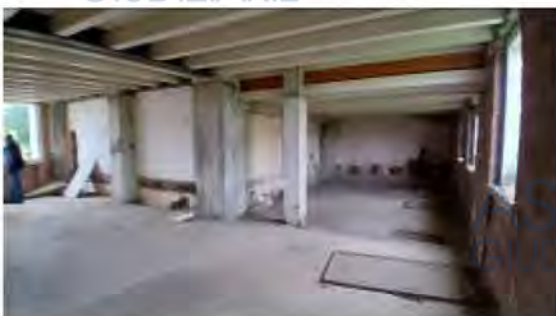
I solai sono composti da travature portanti orizzontali, con assito longitudinale di piane in legno sbiancato con soprastante piano di calpestio composto da cappa in massetto di sabbia e cemento grezzo, predisposto per la formazione di impianti e posa dei pavimenti.

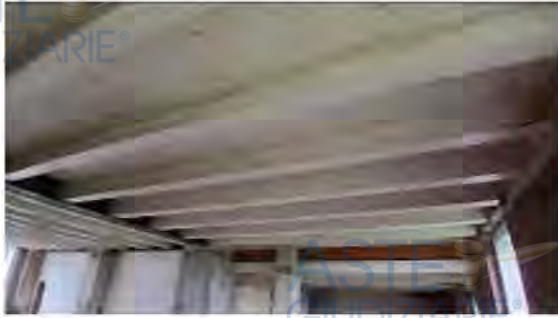
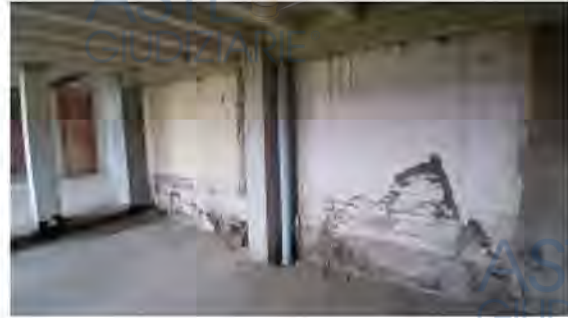
Alcune pareti perimetrali sono state costruite con blocchi isolanti in fibra di legno e cemento, altre sono rimaste le storiche mura perimetrali, altre ancora sono mancanti ovvero, è presente il muro perimetrale dell'immobile confinante, manca la controparete da edificare in aderenza. Si segnala che per effetto delle mancate murature, in taluni punti, entra acqua meteorica e arbusti rampicanti.

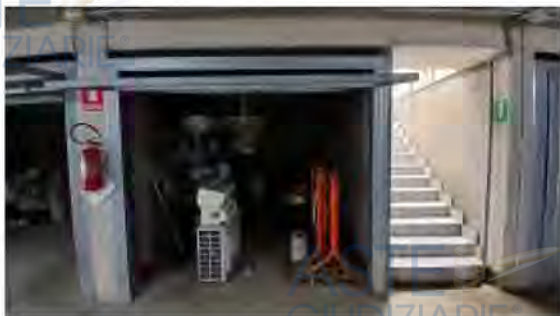
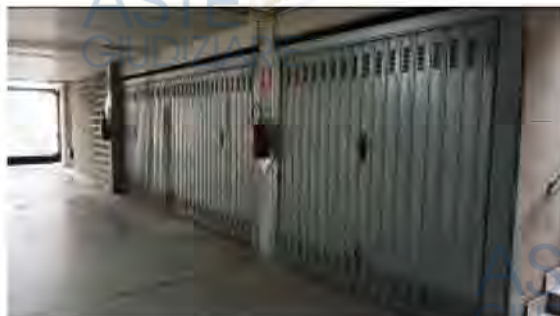
**Autorimessa:** trattasi di unità immobiliare a destinazione autorimessa di circa mq. 18 con disbrigo in sottoscala di mq. 6 circa, dislocata al piano primo interrato, raggiungibile tramite rampa carraia e vano manovra automezzi.

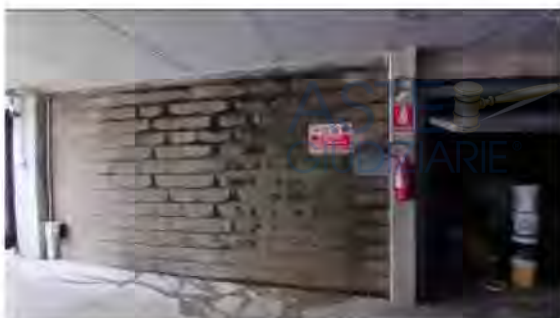
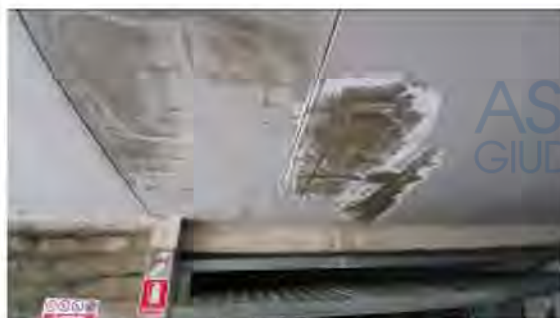
Si tratta di un garage chiuso, utile al parcheggio di un automezzo, dotato di basculante in materiale metallico a movimentazione manuale. Fa parte dell'autorimessa sub 9, anche uno spazio ricavato in sottoscala ad uso deposito. Il vano è dotato di impianto elettrico adeguato all'ambiente, con interruttore, presa e punto luce. L'autorimessa oggetto del presente lotto, **non ha ottenuto il certificato di agibilità.**

L'autorimessa versa in scarso stato di manutenzione, per effetto di copiosi percolamenti di acque meteoriche causate da ammaloramenti della guaina soprastante. Le chiazze di acque sono ben visibili sia all'interno dell'autorimessa in oggetto, sia negli spazi condominiali di manovra. L'autorimessa è direttamente raggiungibili dal vano scala condominiale.

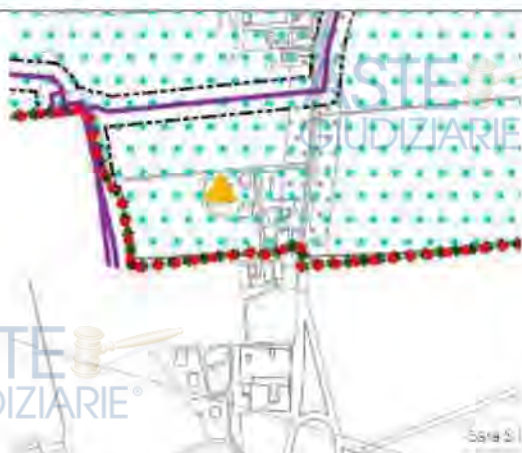
Tav 1 - Tavola dei vincoli della  
Pianificazione Territoriale

Art. 21 - Fascia di ricarica degli acquiferi

Art. 32 bis – vicinanza fascia di rispetto metanodotto

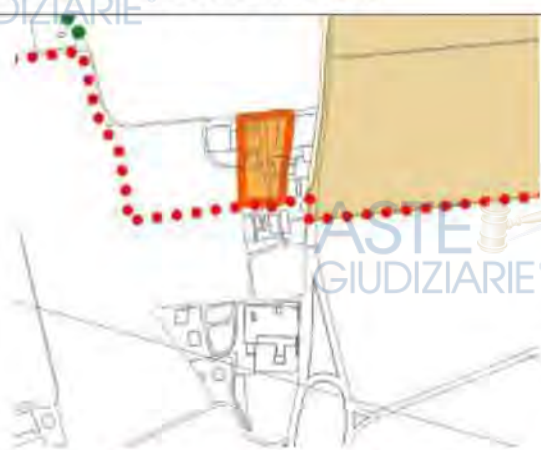
Tav 2 Tavola delle Invarianti

Art. 39 – vicinanza ambiti agricoli di pianura  
Invarianti di Natura Storico monumentale  
Art. 40 – Nuclei rurali di antica origine e di notevole valore architettonico – ambientale

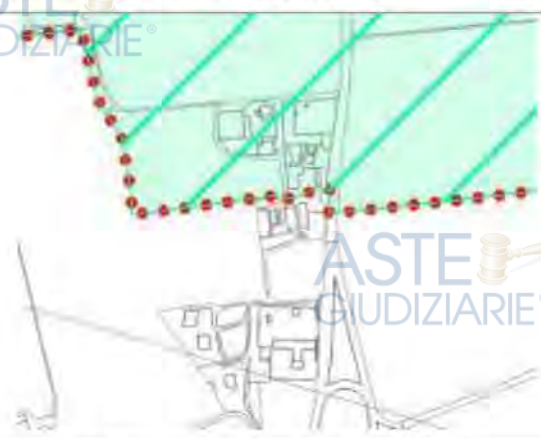
Tav 3 - Tavola delle Fragilità

Art. 41 Area Idonea:  
Aree soggette a dissesto idrogeologico  
Art. 21 - fascia di ricarica degli acquiferi

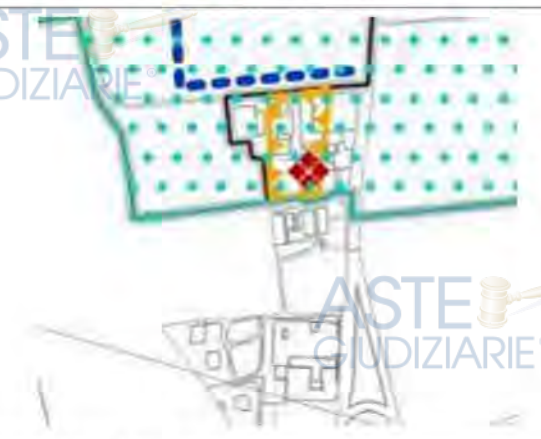
Tav 4 - Tavola della Trasformabilità

All'interno di un Ambito Territoriale Omogeneo  
ATO n. 5  
Azioni Strategiche  
Art. 50 – Area di Urbanizzazione Diffusa  
Art. 54 – Viabilità di Progetto  
Valori e Tutele  
Art. 14 e 55 – Edifici e complessi di valore architettonico – testimoniale  
Art. 21 .- Fascia di ricarica degli acquiferi

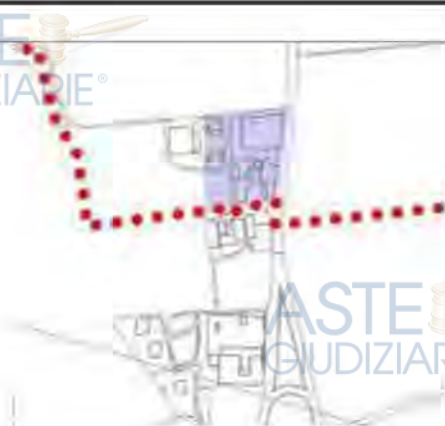
Tav 5 - Carta degli ambiti di Urbanizzazione Consolidata

l'area ricade all'interno di un ambito di urbanizzazione consolidata di cui LR 14 /2017

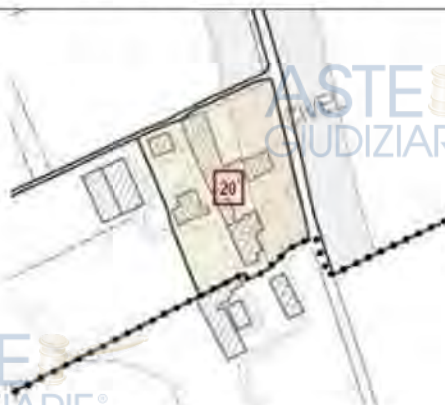
Tavola 1 – Piano degli Interventi

Art. 43 - Nuclei di antica origine e di notevole valore architettonico – ambientale

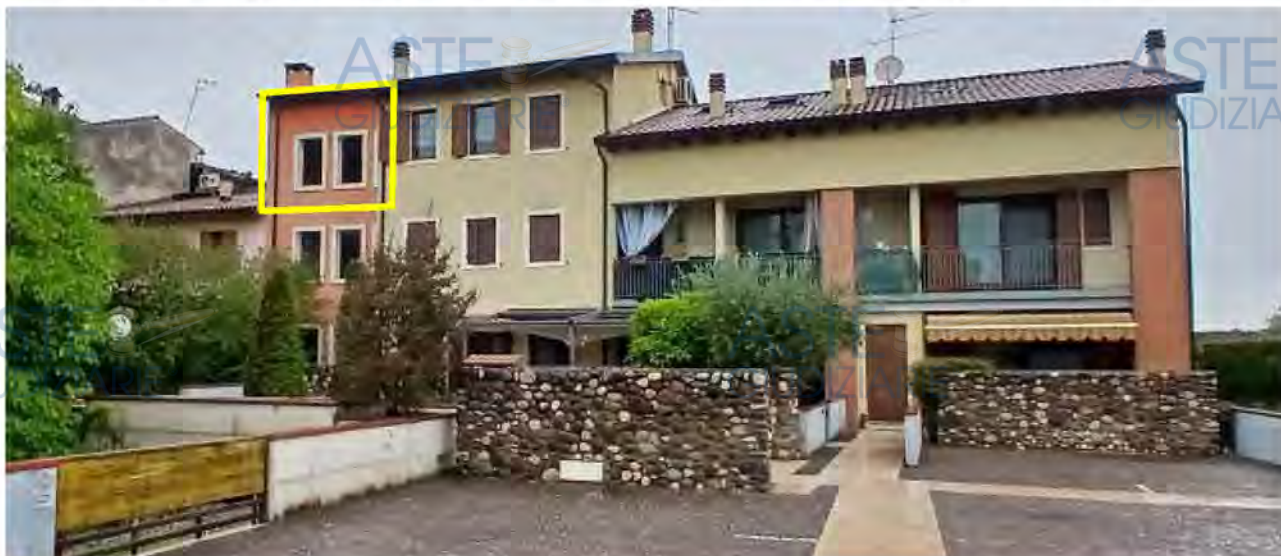
Intera piena proprietà pari a 1000/1000 di appartamento in corso di costruzione che versa nello stato di scheletro armato ed una autorimessa, inserito in un contesto residenziale composto da antiche case coloniche ricostruite a nuovo nel 2009.

l'appartamento, di circa 110 mq commerciali, si presenta rifinito nelle murature perimetrali esterne e completato da tetto in legno edificato nel 2009, internamente versa nello stato di grezzo. Lo scheletro armato si presenta in buono stato di conservazione.

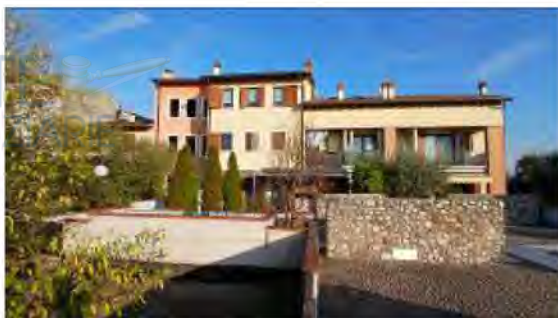
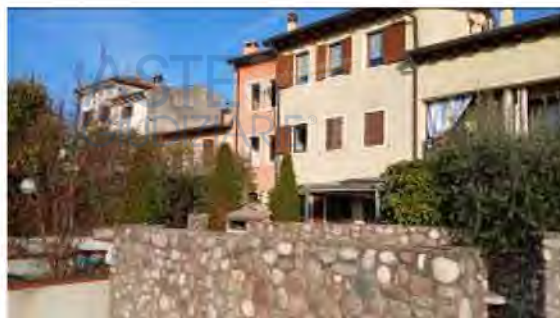
L'unità immobiliare oggetto di stima, si compone di una unità immobiliare in corso di costruzione a vocazione abitativa che versa nello stato di immobile al grezzo in fase di costruzione, privo di agibilità, sviluppa una dimensione commerciale di mq 110 circa.

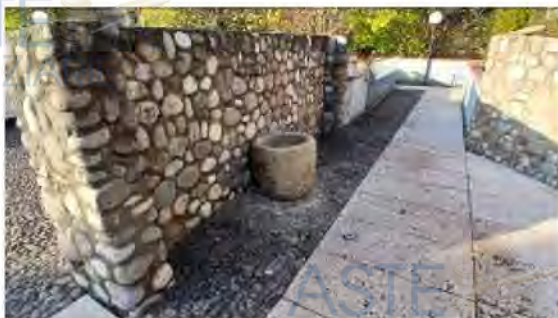
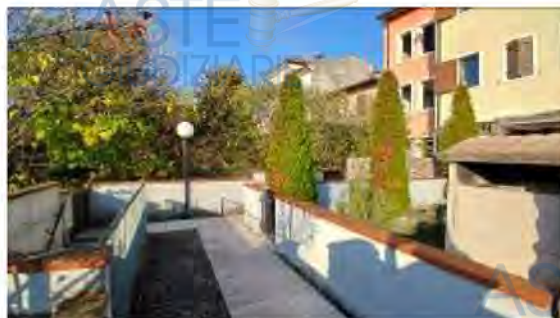
Da segnalare preliminarmente che nel 2008, la corte storica in cui insistono i beni, ha subito una ristrutturazione pesante, comprensiva di demolizione e ricostruzione degli immobili che compongono il complesso residenziale Civel.

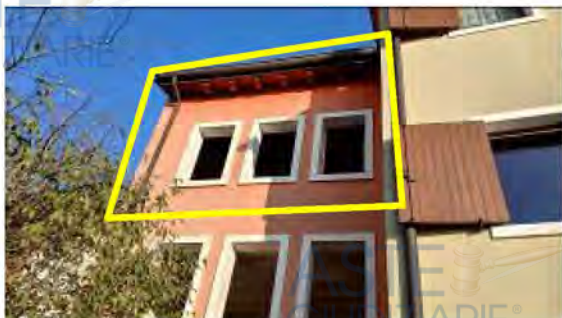
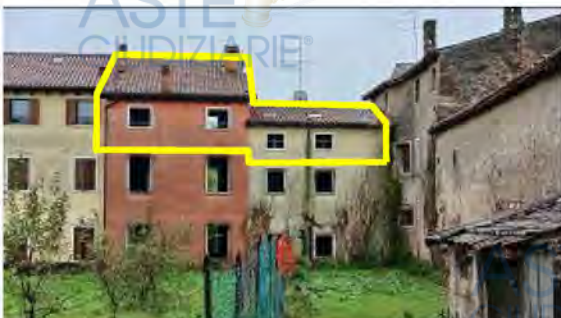
Relativamente alla sola porzione di immobile oggetto di procedimento, lo stabile è stato demolito e completamente ricostruito nelle sole parti strutturali portanti. E' stata edificata la nuova copertura e completato nelle parti esterne di facciata, lasciando l'interno al grezzo, privo di impianti, serramenti, privo di tramezzi.

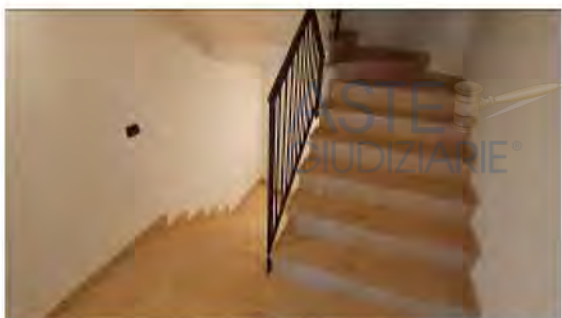
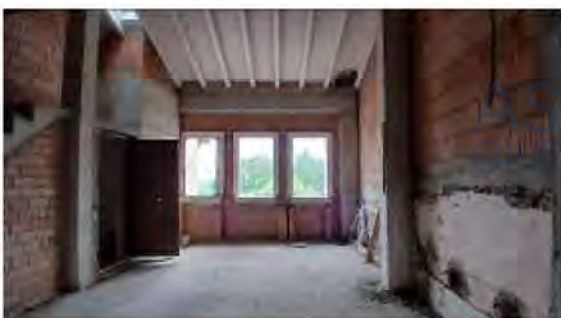
Di fatto, per i beni oggetto del presente lotto, si è provveduto alla demolizione completa degli edifici preesistenti, sono stati eseguiti gli scavi e sbancamenti, sono state edificate le strutture portanti con pilastri in calcestruzzo armato legati da cordoli, nonché installate le travature in acciaio del tipo H Ipe che sorreggono le travature dei tetti e fungono da appoggio per il soppalco.

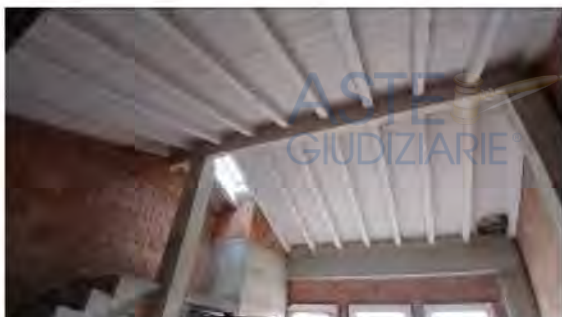
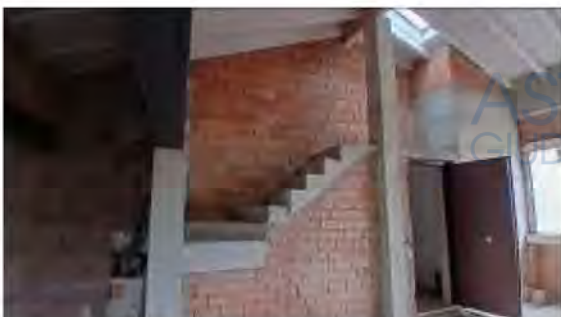
Giunti al livello di scheletro armato, sono stati edificate le murature perimetrali di tamponamento, con esclusione di quelle a ridosso degli stabili confinanti perché in aderenza. Le murature perimetrali sono state completate con le cornici di contorno finestre.

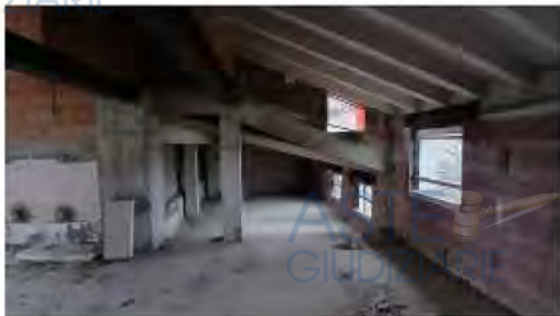
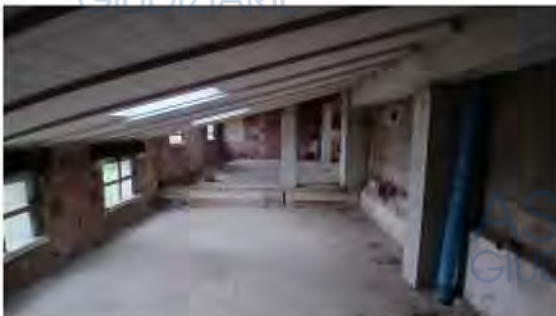
I solai sono composti da travature portanti orizzontali, con assito longitudinale di piane in legno sbiancato con soprastante piano di calpestio composto da cappa in massetto di sabbia e cemento grezzo, predisposto per la formazione di impianti e posa dei pavimenti. Il solaio del soppalco è mancante

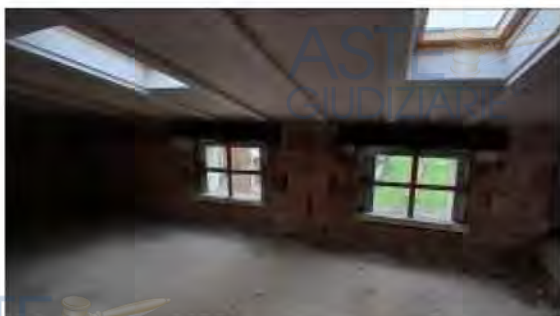
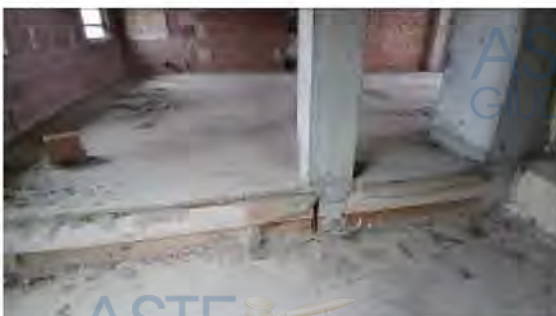
Alcune pareti perimetrali sono state costruite con blocchi isolanti in fibra di legno e cemento, altre sono rimaste le storiche mura perimetrali, altre ancora sono mancanti ovvero, è presente il muro perimetrale dell'immobile confinante, manca la controparete da edificare in aderenza. Si segnala che per effetto delle mancate murature, in taluni punti, entra acqua meteorica e arbusti rampicanti.

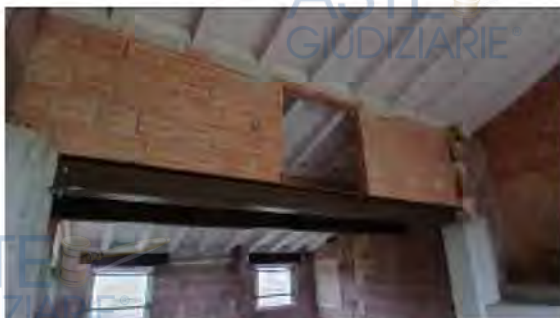
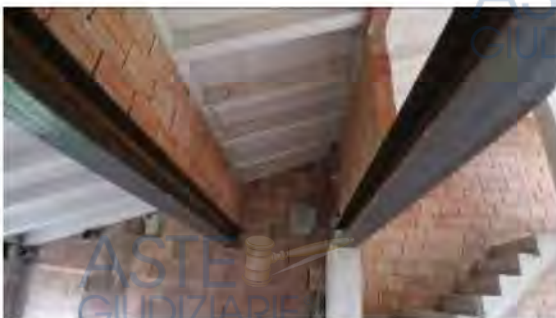
A completamento della struttura grezza, è stato edificato il tetto mediante travature in legno nuovo con travetti longitudinali ed assito a vista. Superiormente, è stata apposta una guaina e copertura in tegole. Il tetto è stato rifinito con camini e caminelle. La ctu segnala di aver riscontrato la presenza di alcune tegole scivolote o rotte.

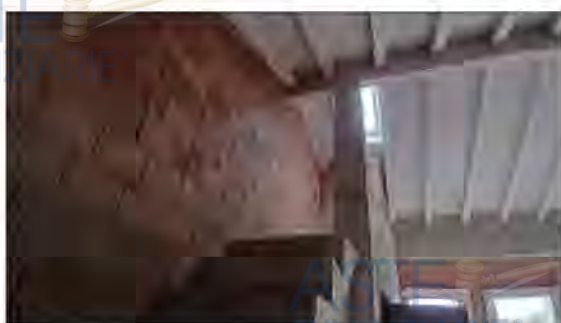
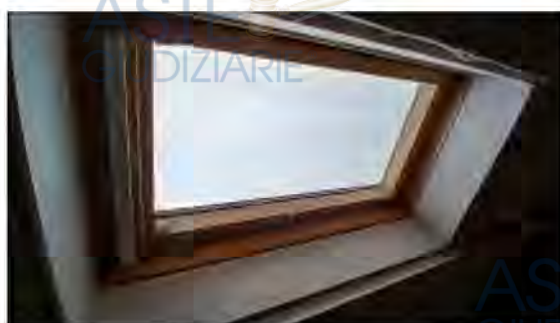
Il progetto presentato riguardante il presente lotto, prevede la costruzione di un soppalco di circa mq 20 con un ulteriore servizio igienico, pertanto è stata edificata una parte della scala di risalita in getto di calcestruzzo armato e lasciata al grezzo; sono state alloggiate alcune putrelle in ferro tipo Hlpe al fine di inserire i travetti portanti lignei che dovranno sorreggere il soppalco, mancano gli appoggi frontali. È stato previsto l'alloggiamento di un secondo bagno. L'appartamento è dislocato in secondo ed ultimo piano, costruito con tetto a vista completo di alcuni lucernari da tetto. Una parte dell'appartamento non possiede l'altezza utile per essere abitabile, pertanto il progetto prevede la costruzione di un "monocale" con spazi ad uso ripostiglio in sottotetto direttamente accessibili dal monocale.

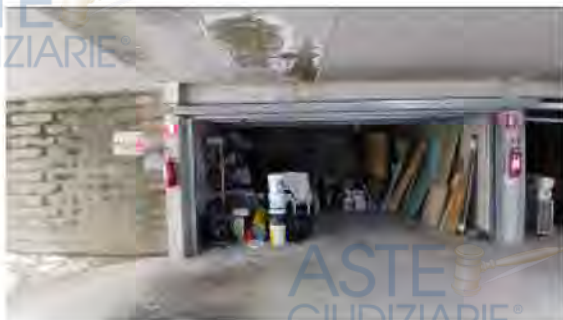
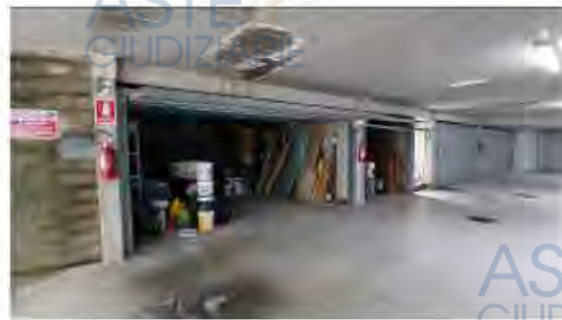
**Autorimessa:** trattasi di unità immobiliare a destinazione autorimessa di circa mq. 31 circa, dislocata al piano primo interrato, raggiungibile tramite rampa carraia e vano manovra automezzi.

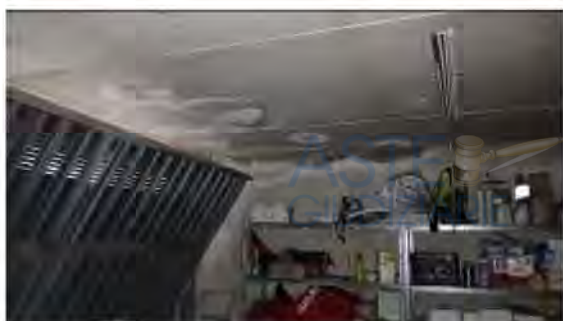
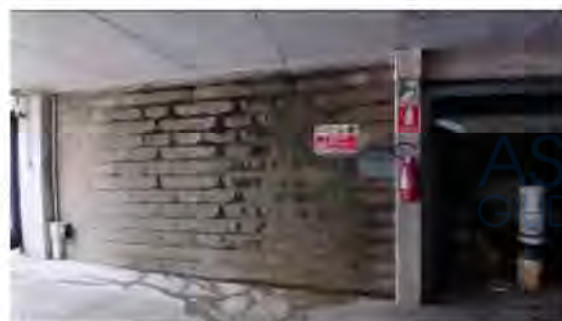
Si tratta di un garage chiuso utile al parcheggio di due automezzi di medie dimensioni, dotato di basculante in materiale metallico a movimentazione manuale. Il vano è dotato di impianto elettrico adeguato all'ambiente, con interruttore, presa e punto luce. L'autorimessa oggetto del presente lotto, **non ha ottenuto il certificato di agibilità.**

L'autorimessa versa in scarso stato di manutenzione, per effetto di copiosi percolamenti di acque meteoriche causate da ammaloramenti della guaina soprastante. Le chiazze di acque sono ben visibili sia all'interno dell'autorimessa in oggetto, sia negli spazi condominiali di manovra. L'autorimessa è direttamente raggiungibili dal vano scala condominiale.

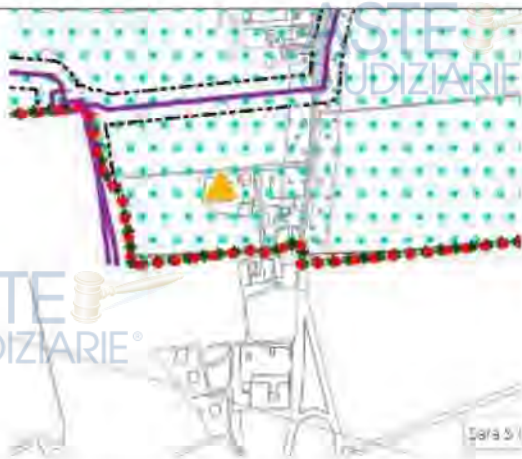
Tav 1 - Tavola dei vincoli della  
Pianificazione Territoriale

Art. 21 - Fascia di ricarica degli acquiferi

Art. 32 bis – vicinanza fascia di rispetto metanodotto

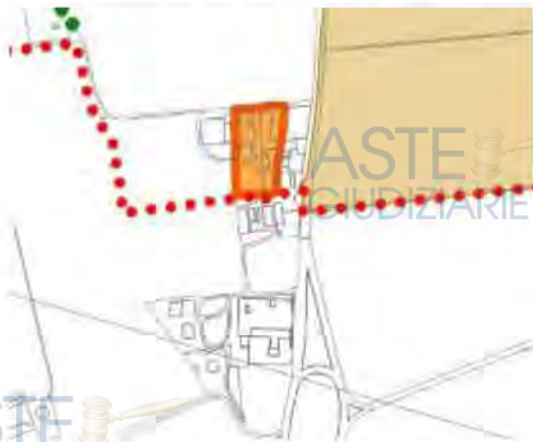
Tav 2 Tavola delle Invarianti

Art. 40 – Nuclei rurali di antica origine e di notevole valore architettonico – ambientale

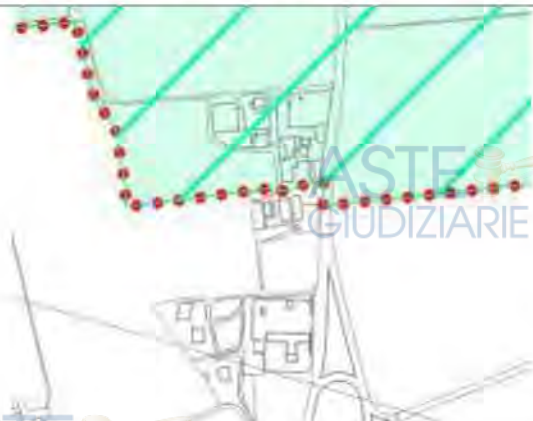
Tav 3 - Tavola delle Fragilità

Art. 21 - fascia di ricarica degli acquiferi

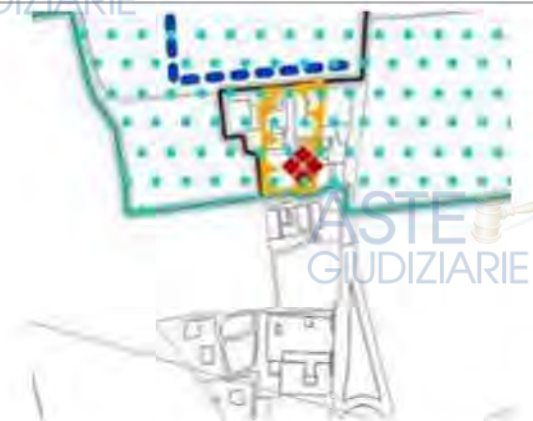
Tav 4 - Tavola della Trasformabilità

All'interno di un Ambito Territoriale Omogeneo  
ATO n. 5

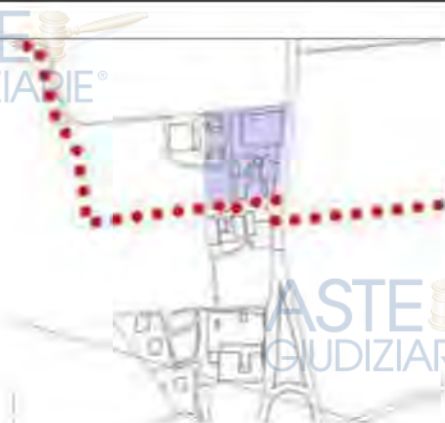
Tav 5 - Carta degli ambiti di Urbanizzazione Consolidata

l'area ricade all'interno di un ambito di urbanizzazione consolidata di cui LR 14 /2017

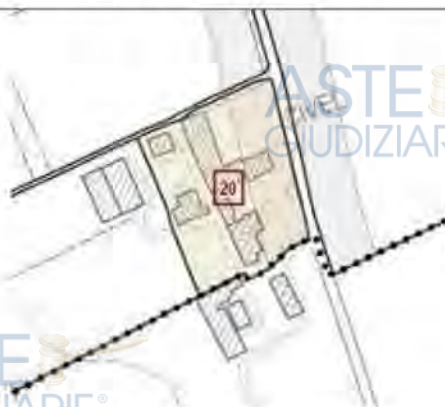
Tavola 1 – Piano degli Interventi

Art. 43 - Nuclei di antica origine e di notevole valore architettonico – ambientale
