Esecuzione Immobiliare

N. 193/2023

| Tipologia immobile | Edificio industriale su 3 piani fuori terra con abitazione del custode e terreno circostante – superficie commerciale circa 4.460 mq |
| Ubicazione | Roveredo di Guà (VR), Via Cicogna, 5,6 |

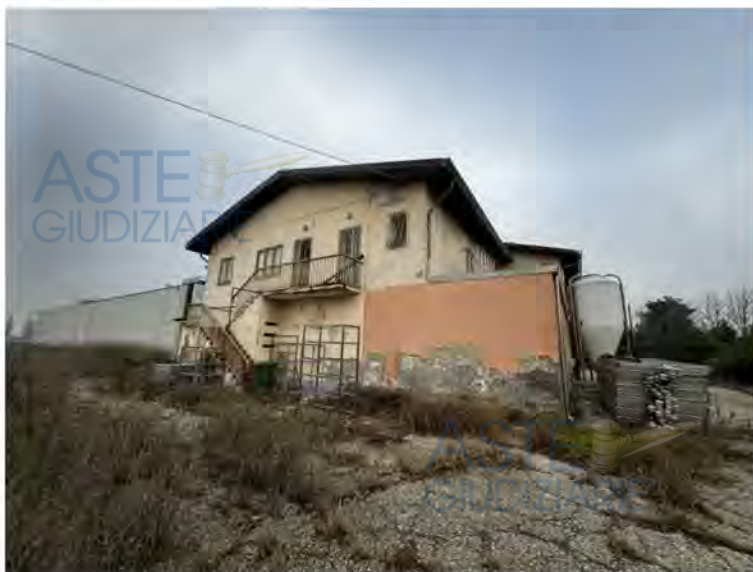
## APPARTAMENTO DEL CUSTODE - PIANO PRIMO - SUB. 4

*L'appartamento è suddiviso in soggiorno, cucina, pranzo, tre camere, ingresso, due bagni, disimpegno, tre terrazze delle quali una collegata alla scala esterna di accesso al cortile.*

*Tutte le superfici murarie sono intonacate e tinteggiate. La pavimentazione è in marmette con battiscopa in ceramica. I bagni presentano rivestimenti in ceramica; uno completo di tutti i sanitari con vasca mentre l'altro presenta lavabo, wc e doccia.*

*I balconi e la terrazza risultano pavimentati in klinker con parapetti in parte in ferro a corsi verticali verniciati e in parte in muratura intonacata. Le porte interne sono in legno semplici.*

*I serramenti esterni sono in legno con vetro singolo, presenza di secondo serramento esterno in alluminio anodizzato e avvolgibile in plastica con cassonetto interno.*

costituiti da muratura portante in laterizio e copertura verosimilmente in legno con manto in tegole.

L'abitazione è dotata di impianto elettrico sottotraccia, tensione 220 volt con scarsi punti di utilizzo. Le utenze quali acqua, luce e gas sono collegate alla rete urbana mentre la fognatura no. Il riscaldamento è di tipo a termosifoni probabilmente dismessi in quanto non presente la caldaia. Presenza di un camino e una stufa a legna. Nella terrazza posta a Nord è presente una copertura con serramento che di fatto crea un locale chiuso, tali opere non autorizzate (parzialmente con condono non definito) sono da rimuovere.

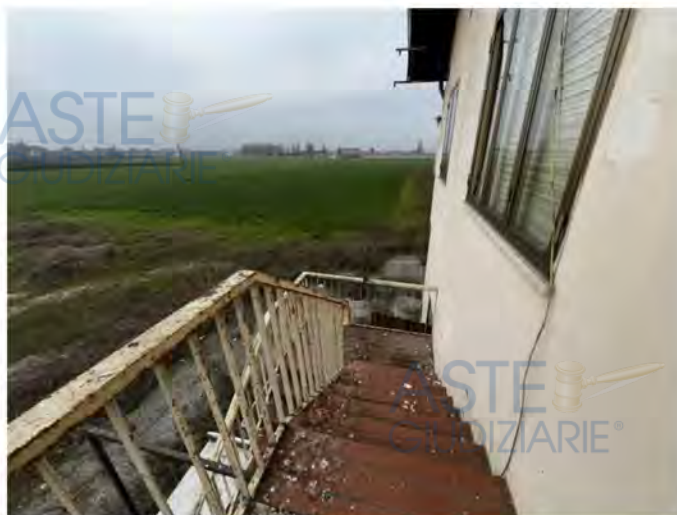
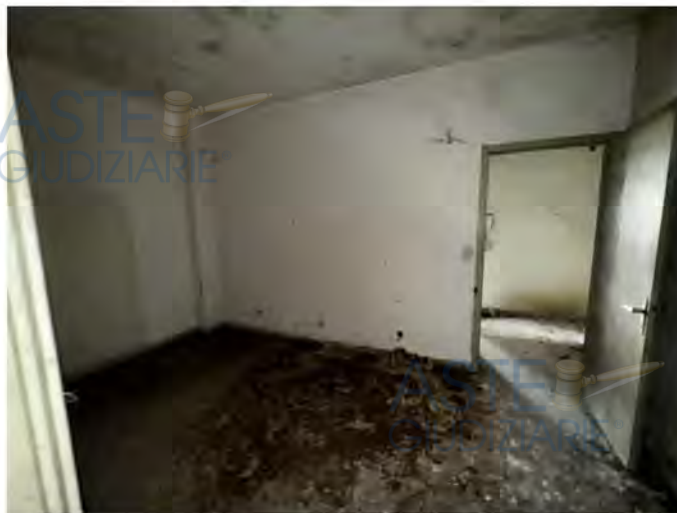
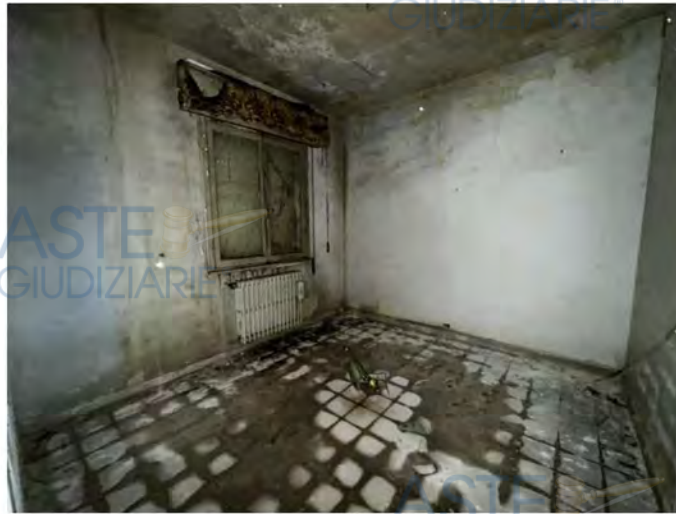
*L'appartamento risulta in pessimo stato di conservazione con muffa, infiltrazioni di acqua piovana dalla copertura e dal sopralluogo si evince che è disabitato da molti anni.*

Si evidenzia che l'unità immobiliare risulta fatiscente. La presenza di muffa, muschio ovunque e di infiltrazioni di acqua piovana sono causate dalla copertura che risulta in pessimo stato di conservazione. L'abitazione per essere abitata necessita di un intervento edilizio radicale.

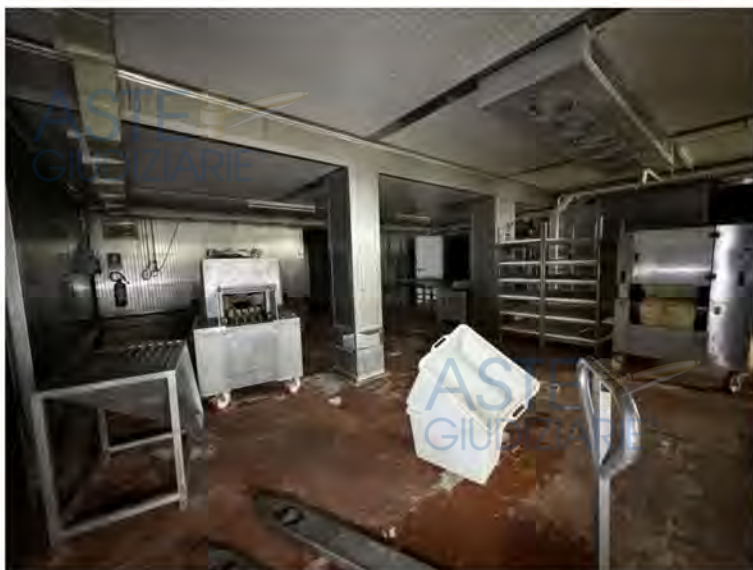
## PIANO TERRA

Il capannone al piano terra è suddiviso in uffici e servizi igienici per un totale di circa 60 mq mentre la zona produttiva è suddivisa in vari locali di lavorazione e relativi spogliatoi e servizi igienici per un totale di circa 2.500 mq. I locali erano stati studiati per adempiere al processo produttivo della precedente società. Nonostante la planimetria catastale non sia conforme allo stato dei luoghi la stessa rende l'idea della distribuzione interna dei vari locali.

Esternamente sono presenti, in adiacenza al capannone, con accesso dall'esterno dello stesso la centrale termica, la sala quadri e un ripostiglio. A distanza di circa 30 metri a Sud del lotto è presente una cabina elettrica.

La zona direzionale risulta intonacata e tinteggiata con pavimento e battiscopa in ceramica, porte interne in legno in parte semplici e in parte con specchiatura in vetro. I serramenti sono in legno con vetro tipo vetrocamera; presenza di tapparelle in pvc con cassonetto interno. Il servizio igienico è rivestito in ceramica e presenta lavabo, wc e bidet.

La zona di produzione risulta rivestita prevalentemente con pannelli sandwich, mentre la pavimentazione risulta in cemento industriale. Sono presenti impianti per il trasporto dei prosciutti da una sala all'altra, impianti e canalizzazioni per la stagionatura e la

conservazione dei prodotti di lavorazione nonché delle frigorifere e zone di stoccaggio dei materiali. Per quanto potuto visionare la maggior parte degli impianti sono a vista.

I serramenti interni sono di tipo industriale (porte scorrevoli, porte a battenti) I serramenti esterni sono in parte in alluminio e in parte portoni di tipo sezionali.

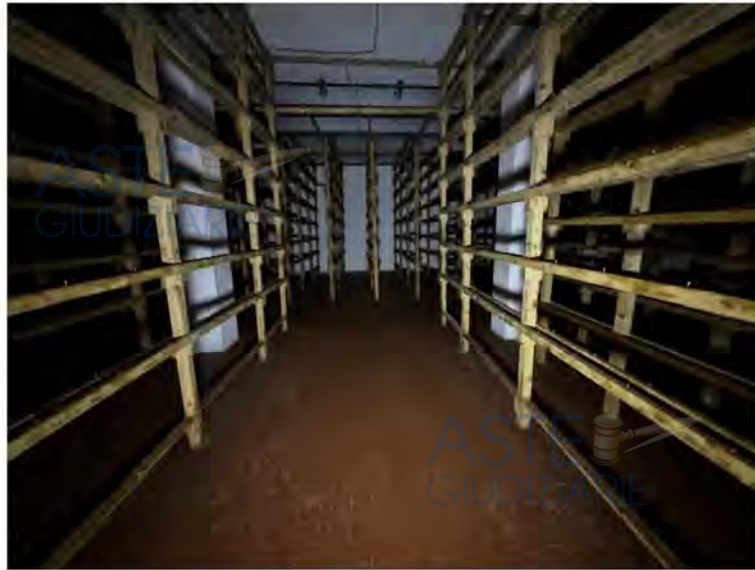
Attraverso la scala interna si accede al piano primo suddiviso in alcuni locali dismessi per un totale di circa 570 mq (prima dell'ampliamento del capannone al piano terra essi servivano per la stagionatura dei prodotti). A tale piano arriva il montacarichi. Da tale piano è possibile accedere alla copertura del capannone per eventuali manutenzioni degli impianti ivi presenti.

La pavimentazione è in mattonelle tipo Klinker e le superfici murarie risultano intonacate e tinteggiate. I serramenti al momento del sopralluogo risultavano tamponati internamente con polistirolo o altro materiale coibentante pertanto lo scrivente non ha potuto visionare gli stessi se non la presenza di tapparelle esterne in legno. I pochi impianti presenti sono per la maggior parte a vista.

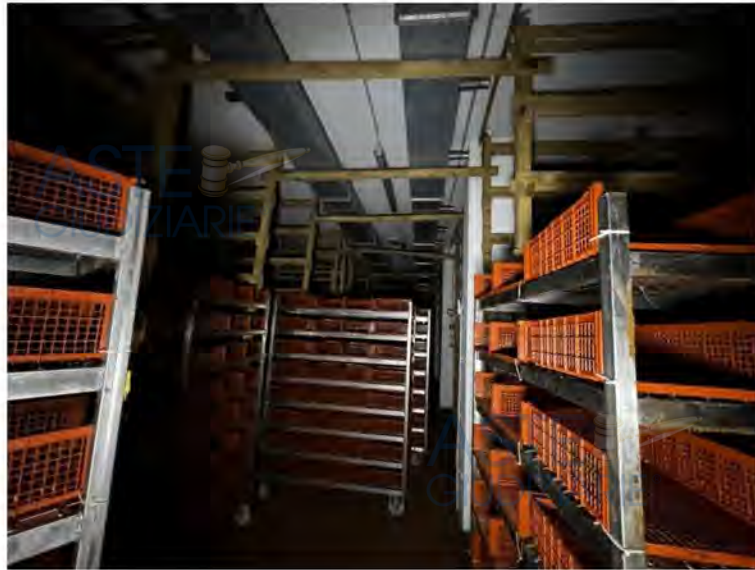
Come per il piano primo attraverso la scala interna si accede al piano secondo suddiviso in due locali per un totale di circa 300 mq che, come per il piano primo, risultano dismessi, (prima dell'ampliamento del capannone servivano per la stagionatura dei prodotti). A tale piano arriva il montacarichi. La pavimentazione è in mattonelle tipo Klinker e le superfici murarie risultano intonacate e tinteggiate. I serramenti al momento del sopralluogo risultavano tamponati internamente con polistirolo o altro materiale coibentante pertanto lo scrivente non ha potuto visionare gli stessi non la presenza di tapparelle esterne in legno. I pochi impianti presenti sono per la maggior parte a vista.

A livello generale per quanto riguarda l'intero complesso edilizio si è rilevato che una centrale termica è a servizio del capannone, inoltre è dotato di impianto elettrico 220/380v. L'edificio per quanto riguarda la parte Ovest dell'immobile è costituito da un piano con struttura prefabbricata in cemento armato mentre per la parte Est dell'immobile fronte strada è su tre livelli collegati sia da delle scale che da un monta carichi. Al momento del sopralluogo lo scrivente non ha avuto accesso alla centrale elettrica e alla sala quadri e alla cabina elettrica posta a Sud del lotto. In merito alla conformità edilizia il Comune ha recuperato la maggior parte dei titoli edilizi ad eccezione di quello originario data la vetusta epoca di costruzione del fabbricato originale (l'archivio comunale non ha documentazione antecedente il 1965); La planimetria catastale attualmente in atti presso l'Agenzia delle Entrate di Verona è stata approvata il 09/02/2004 ove la conformazione interna non risulta conforme (modifiche alle partizioni interne e prospettiche).

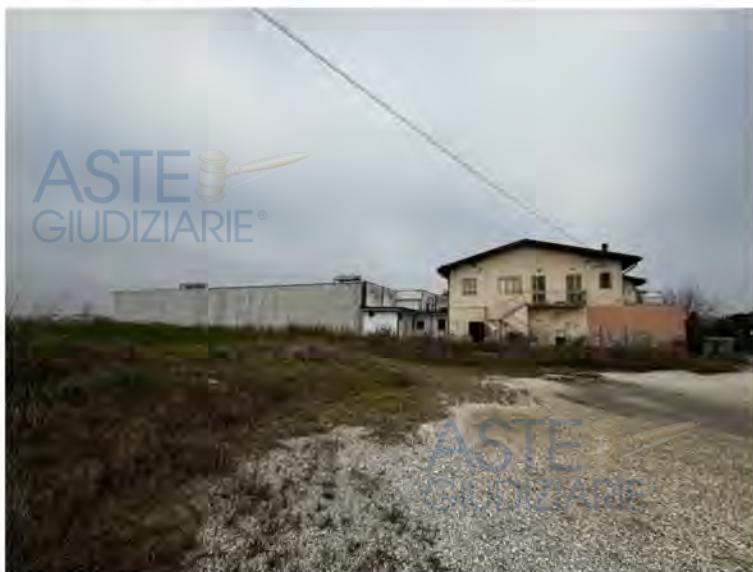
Esternamente all'edificio è presente una corte esterna che risulta in parte pavimentata nella zona fronte strada e per la maggior parte lasciata a verde; essa risulta in parte attribuita come corte esclusiva al capannone di cui al sub. 6 e in parte identificata come bcnc sub. 5 ai sub. 4 e 6 (corte comune). Su tale area sono presenti vari pozzetti che lo scrivente non ha potuto ispezionare ma da una lettura dei progetti approvati potrebbero corrispondere a fosse perdenti, pozzo, ispezioni varie, ecc. In merito a quest'ultimo lo scrivente ha effettuato ricerche presso il Genio Civile e ha verificato l'esistenza di una richiesta per il pozzo suddetto che tuttavia non è stata conclusa. A tal fine non potendo sapere se tale impianto risulti funzionante decurterà in maniera prudentiale dal valore di stima i costi per la chiusura dello stesso e la realizzazione di uno nuovo.

La corte risulta recintata solo nella parte Est fronte mappale 54 e via Cigogna con recinzione composta da muretto in cls e sovrastante ringhiera in ferro verniciato a corsi verticali. L'accesso carraio avviene attraverso ampio cancello in ferro zincato elettrificato con apertura a distanza mentre l'accesso pedonale è possibile attraverso cancelletto in ferro zincato. Sulla recinzione sono presenti i contatori del gas (esternamente) e dell'acqua (internamente).

Sul lato Est del lotto adiacente al capannone è presente un piccolo box prefabbricato non autorizzato e da rimuovere.

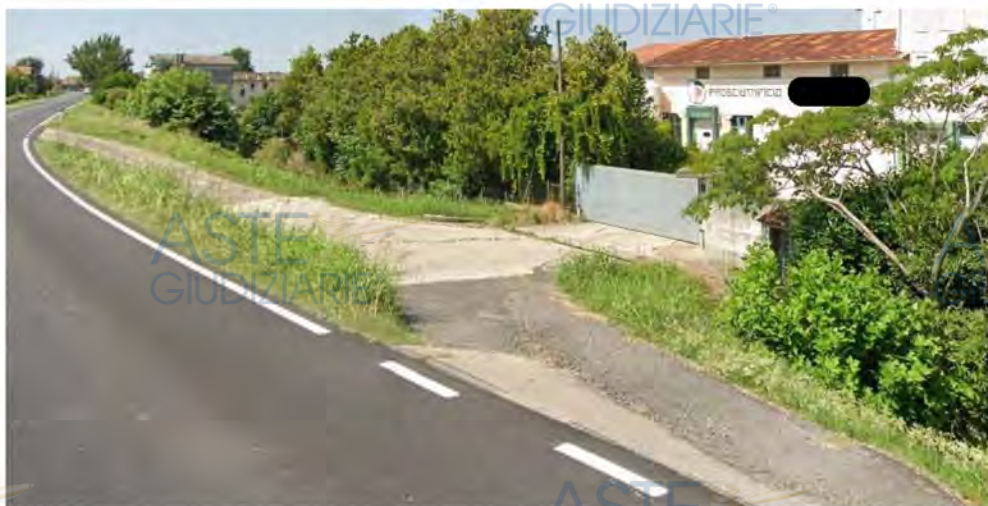
TERRENO – MAPP. 54

*Trattasi di un terreno adibito al collegamento tra via Cicogna e l'accesso carraio e pedonale alla proprietà. Il mappale parzialmente risulta asfaltato una porzione per l'ingresso e l'uscita sulla via principale mentre la rimanenza presenta parti inerbate, alberate, e un fossato. Il terreno risulta delimitato ad Est dalla recinzione dello stabilimento e a Ovest dalla strada principale.*

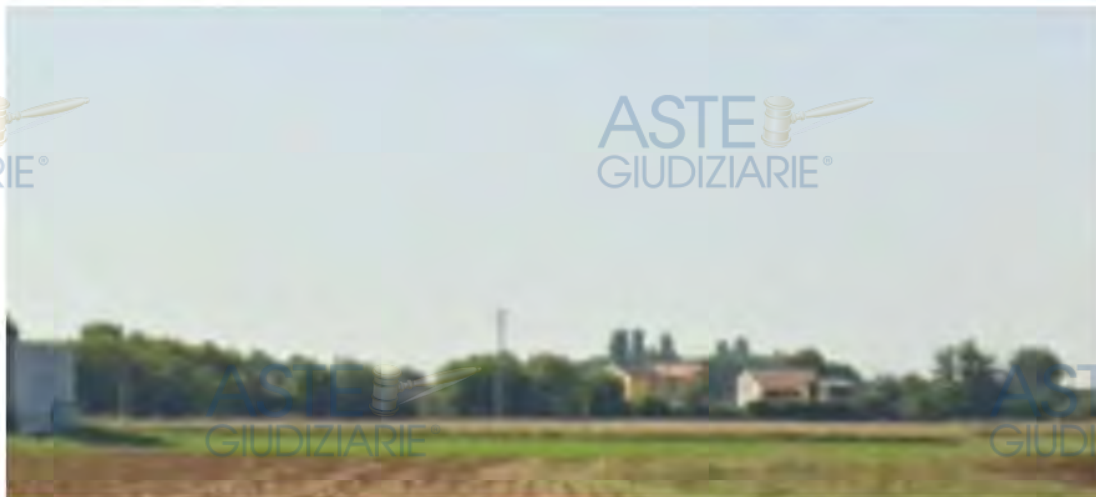
TERRENO – MAPP. 189

*Trattasi di un terreno di circa 5000 mq che originariamente era unito al mappale ex 44, frazionato a seguito dell'edificazione dell'ampliamento del capannone. Come già detto tale area era soggetta a convenzione edilizia per l'ampliamento dell'attività produttiva e vincolata a rimanere area a verde e a parcheggio. Inoltre, analizzando i vari elaborati delle varie concessioni in tale area doveva ricadere il nuovo depuratore.*

*Allo stato attuale il terreno risulta inerbato. L'accesso è possibile dal mappale 91 o da uno stradello che corre lungo il fosso posto a Ovest del terreno con accesso da una strada perpendicolare a via Cicogna.*
