Esecuzione Immobiliare

216-2025

A. SCHEDA SINTETICA LOTTO UNICO

D.1.3.2. Descrizione dell'unità immobiliare e del fabbricato

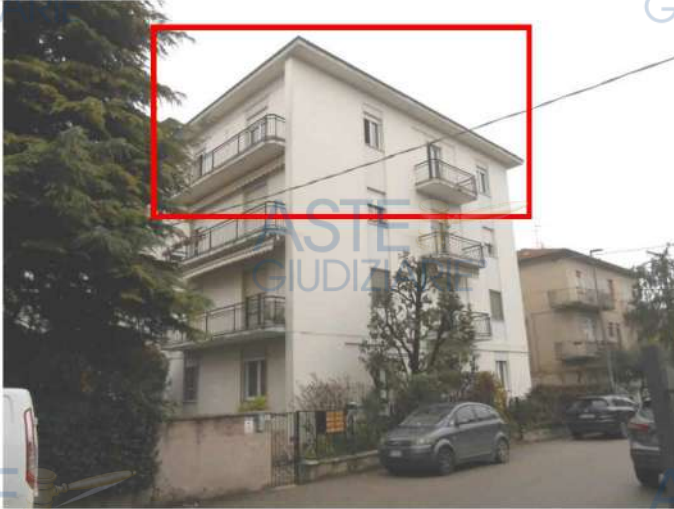
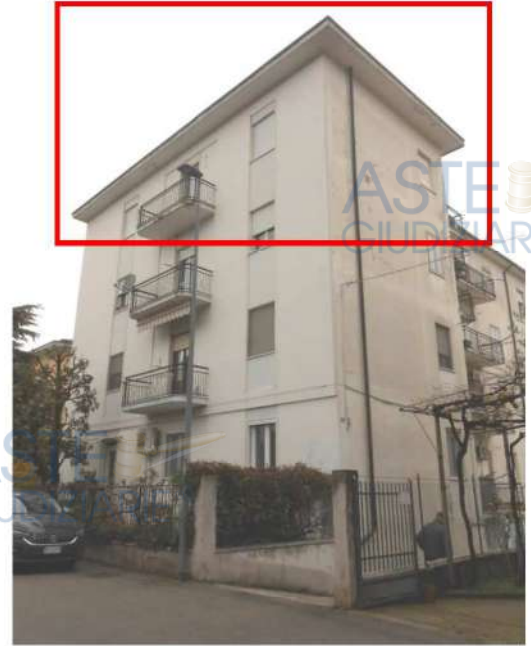
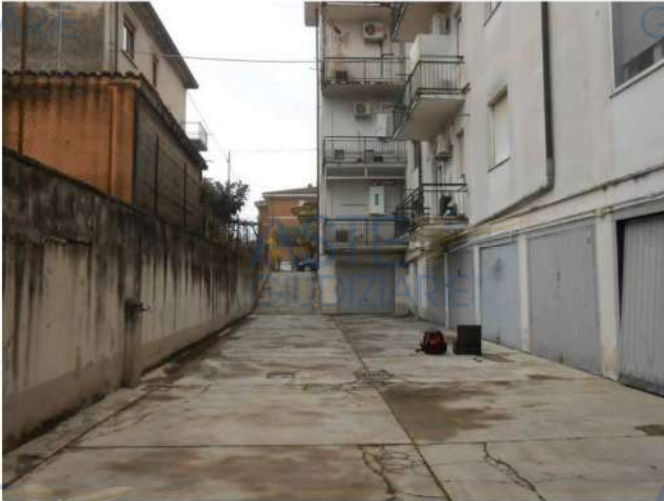
Il fabbricato è in un discreto stato di manutenzione, ha struttura portante in muratura di laterizio e pilastri in calcestruzzo armato, i solai e la struttura del tetto sono in laterocemento con travi in c.a.. La copertura è in coppi di laterizio, esternamente è intonacato e tinteggiato, con distacco di intonaco e di tinteggiatura in alcuni punti.

Prospetto su Via Grigolin e cortile con accesso carraio

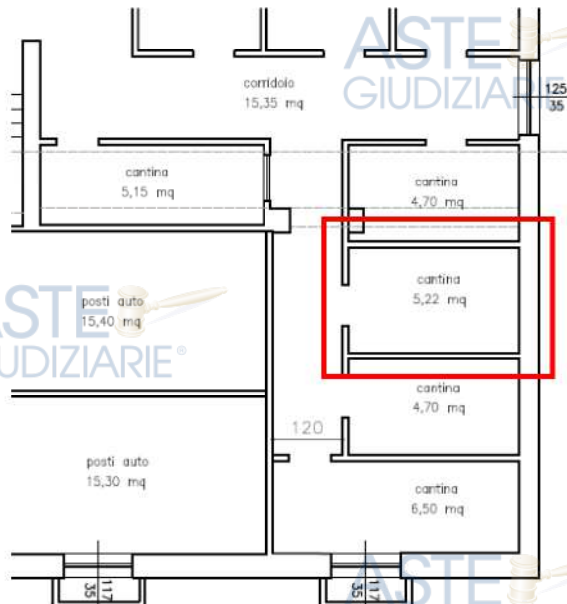
Pianta dell'appartamento al piano terzo e della cantina al piano seminterrato
Estratto della tavola della SCIA in sanatoria

L'appartamento, di superficie commerciale di 130 mq. più i balconi di mq. 17,80 complessivi, è composto dai seguenti locali di superficie netta: ingresso di mq. 10,00, piccolo ripostiglio di mq. 1,20 mq., soggiorno di mq. 31,35, cucina di mq. 14,30, studio di mq. 10,00, corridoio di mq. 7,60, piccolo vano ripostiglio di mq. 0,55 dove vi è la caldaia che si trova tra il bagno e il corridoio, due camere di mq. 16,05 e mq. 16,10 e un bagno di mq. 6,10. L'altezza interna è di mt. 3,00. Vi sono tre balconi il più grande ha due porte finestre, una dal soggiorno e l'altra dalla cucina ed è di mq. 9,20, un altro è di mq. 4,00, si accede da una delle camere lungo il prospetto sud, all'altro si accede dallo studio ed è sul prospetto nord, sopra al cortile dove vi sono i garage. Al piano seminterrato vi è la cantina di forma rettangolare, che ha una superficie netta di mq. 5,20 e commerciale di 6,00 mq.

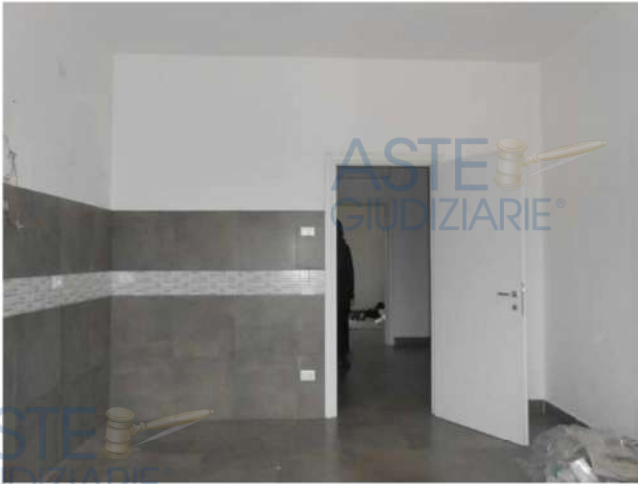
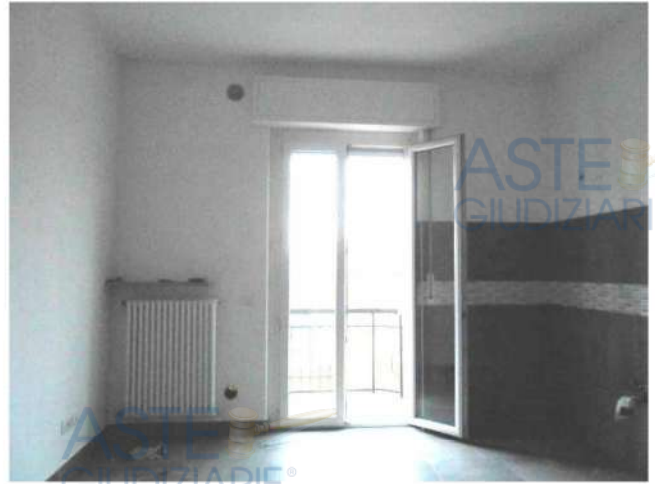
Cucina

L'appartamento è stato recentemente ristrutturato, vi sono nuovi pavimenti in piastrelle di gres porcellanato, nuovi rivestimenti in bagno e cucina, i serramenti sono nuovi in pvc con vetrocamera, sono state sostituite anche le tapparelle con nuove in pvc. Sono stati rifatti l'impianto elettrico, mancano solo in pochi punti le scatole, i frutti e gli interruttori, quindi va terminato l'impianto, poi sono stati rifatti completamente il bagno anche con nuovi sanitari, la cucina è stata rifatta con nuovo impianto e attacchi idraulici ed è stato sistemato l'impianto di riscaldamento con nuovi termosifoni in tubolari in acciaio e termoarredo in bagno. Si è notato che l'attacco e scarico della lavatrice è stato fatto nella camera a confine con il bagno. Vi è l'impianto di condizionamento con macchina esterna posta nel balcone dello studio e due split, uno nel locale di ingresso ed uno nel corridoio. Il riscaldamento è autonomo, la caldaia si trova nel piccolo vano ripostiglio tra bagno e corridoio. Le porte sono nuove in legno tamburato. Il portoncino di ingresso è blindato. L'appartamento sembrerebbe non essere stato mai abitato in quanto in ristrutturazione ma ormai finito, se non per la mancanza di piccole opere di finitura. Non essendo appunto mai stato, dopo la ristrutturazione, probabilmente mai abitato, gli impianti vanno controllati e eventualmente sistemati/ultimati per il loro funzionamento.

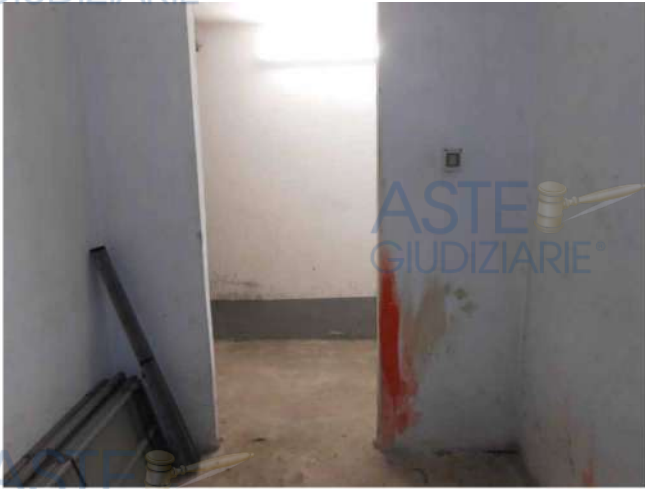
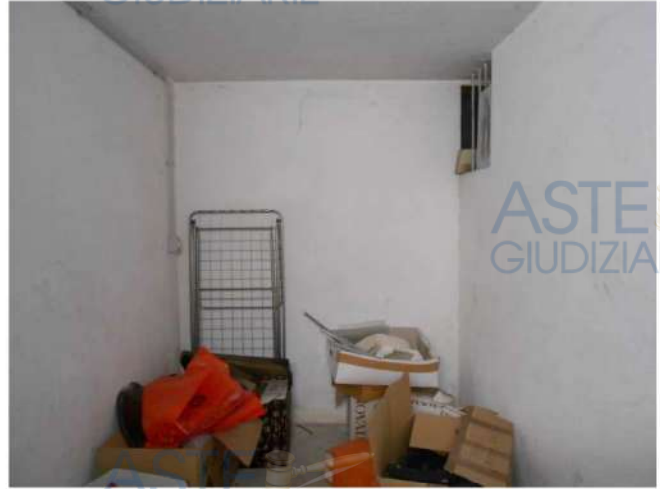
Foto della Cantina

Al piano interrato vi è la cantina, accatastata con l'appartamento, si arriva dal vano scala comune. E' di forma regolare, rettangolare. Ha una superficie interna netta di circa mq. 5,20 e superficie commerciale di circa mq. 6,00. L'altezza è di ml 2,05. La pavimentazione è in battuto di cemento, i muri sono intonacati, ha l'illuminazione interna.

La porta d'accesso è in tavole di legno.

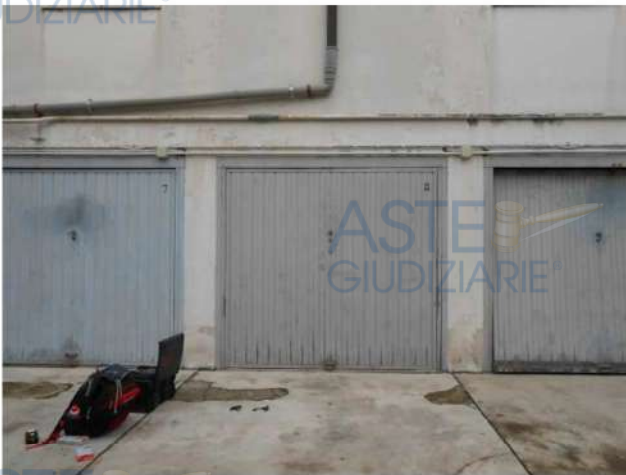
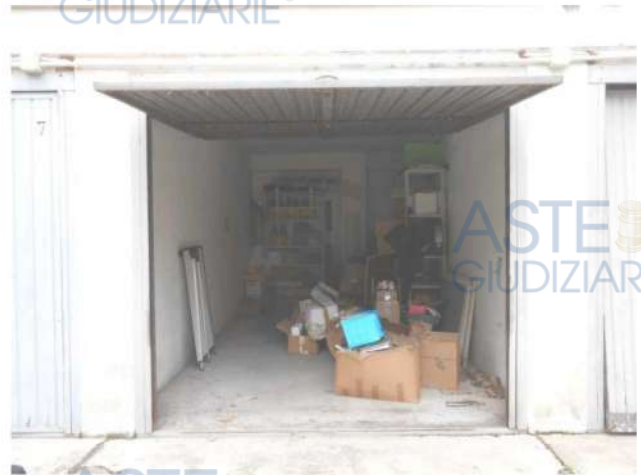
Garage

Al piano interrato vi è il garage SUB 25, che ha l'accesso, direttamente sul cortile esterno. Si arriva al cortile da rampa carraia da Via Don Silvio Grigolin. Il garage è di forma regolare, rettangolare. Ha una superficie interna netta di circa mq. 14,95 e superficie commerciale di circa mq. 16,50. L'altezza è di mt. 2,57. La pavimentazione è in battuto di cemento, vi è l'illuminazione, la basculante metallica è ad apertura manuale. La larghezza interna è di mt. 2,65, in fondo vi è un pilastro appoggiato alla parete.

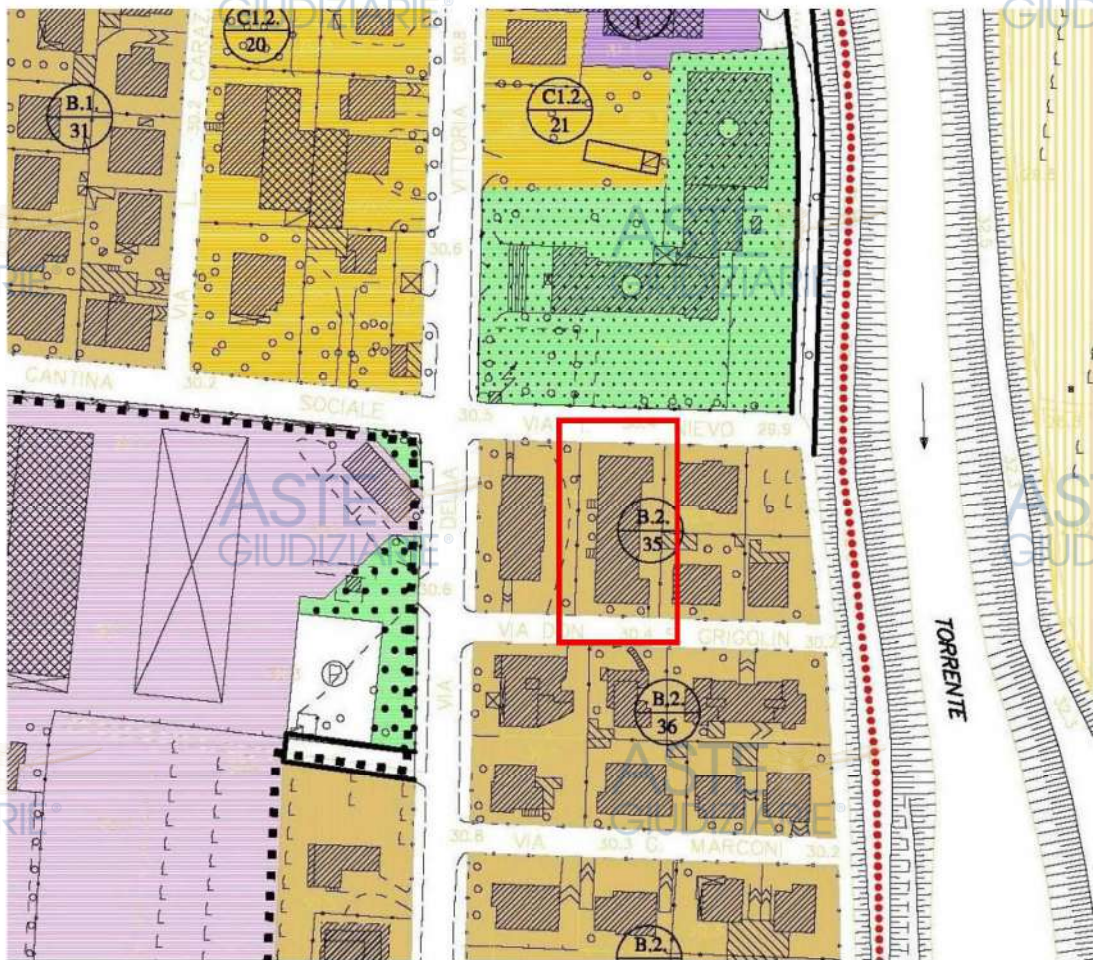
Estratto Piano Regolatore – ZTO B.2.35

Nel Piano Regolatore del Comune di Soave il bene si trova in Zona Territoriale Omogenea di Completamento B2/35. L'area è stata sottoposta a vincolo paesaggistico a seguito del D.M. 8 aprile 1974, pubblicato G.U. n. 123 del 13.05.1974.
