Esecuzione Immobiliare

R.G.E. n° 220/2024

A. SCHEDA SINTETICA LOTTO UNICO

Intera piena proprietà di un'abitazione (immobile "A") situata al piano rialzato con annessa una soffitta (immobile "A/1") sita al piano settimo, il tutto facente parte di un fabbricato condominiale ubicato nel Comune di Verona, Provincia di Verona, in via Adriano Cristofoli n° 13, scala "A", interno 3.

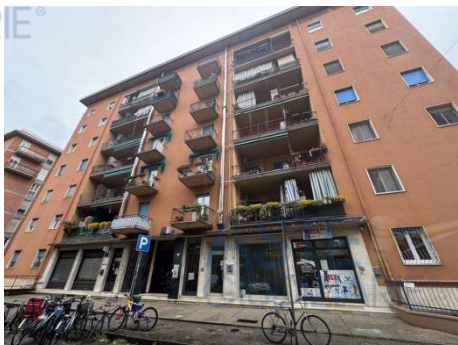
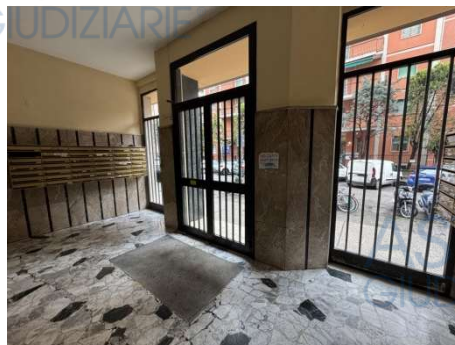
Trattasi dell'intera piena proprietà di un'**abitazione** con annessa una **soffitta**, il tutto in un fabbricato condominiale sito nel Comune di Verona, Provincia di Verona, in via Adriano Cristofoli n° 13, scala "A" (rif. allegato n° 7, foto n° 1 - 2). L'unità abitativa è individuata dall'interno n° 3 della scala "A" del fabbricato condominiale (rif. allegato n° 7, foto n° 10).

Lo stabile è dotato di ascensore, posto al servizio di tutti i piani con l'esclusione del settimo e ultimo piano, ove sono ubicate le soffitte (rif. allegato n° 7, foto n° 11).

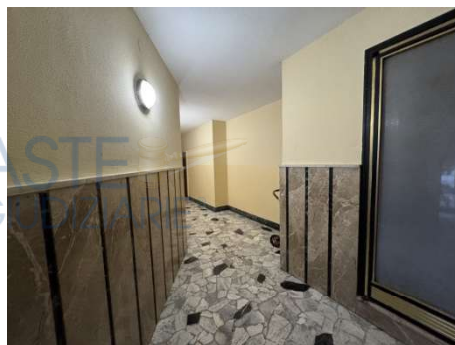
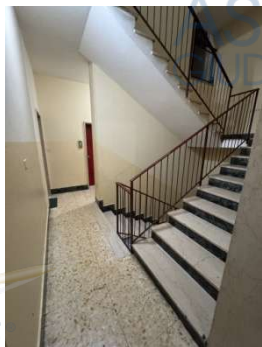
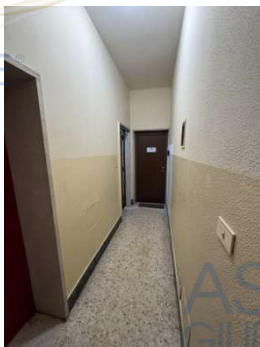
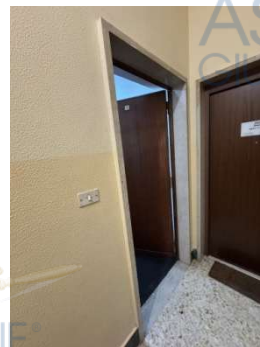
Si accede all'abitazione dall'ingresso pedonale sito al civico n° 13 di via Adriano Cristofoli (rif. allegato n° 7, foto n° 1 - 2 - 3) e da qui percorrendo l'atrio condominiale fino alla piccola rampa scala ubicata sulla sinistra del vano, la quale consente di salire fino al piano rialzato dello stabile (rif. allegato n° 7, foto n° 4). Percorrendo il successivo corridoio condominiale, che si diparte dalla sinistra dell'atrio condominiale, si raggiunge la scala condominiale contraddistinta dalla lettera "A", oltrepassata la quale, percorrendo un ulteriore tratto di corridoio, si giunge all'ingresso dell'abitazione (rif. allegato n° 7, foto n° 5 - 6 - 7 - 8 - 9).

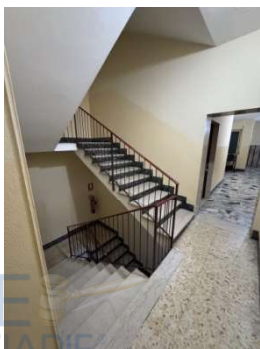
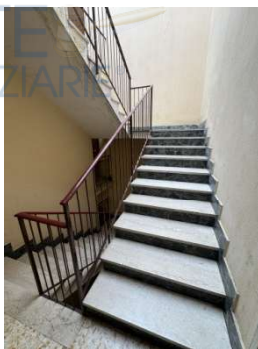
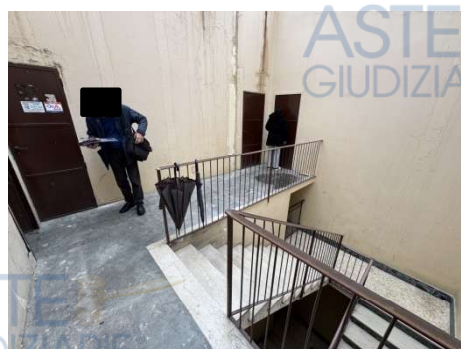
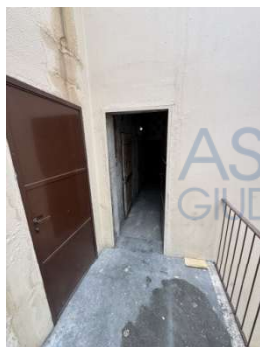
La soffitta è raggiungibile salendo, tramite la predetta scala condominiale, sino al settimo piano dello stabile - non direttamente servito dall'ascensore - e percorrendo un corridoio

comune dove si trova l'ingresso della presente porzione immobiliare (rif. allegato n° 7, foto n° 6 e 7 e foto da n° 58 a n° 62). Quest'ultima è altresì raggiungibile utilizzando l'ascensore condominiale che conduce fino al sesto piano del fabbricato (rif. allegato n° 7, foto n° 11) e da qui salendo la scala che collega il suddetto piano a quello superiore.

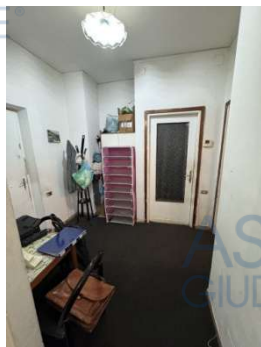
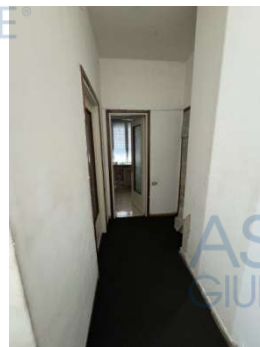
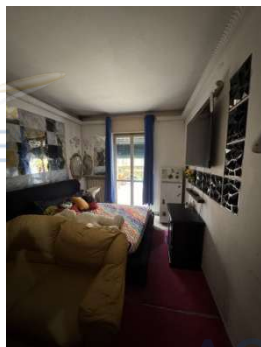
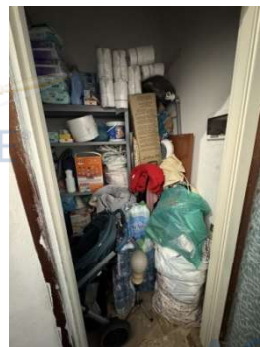
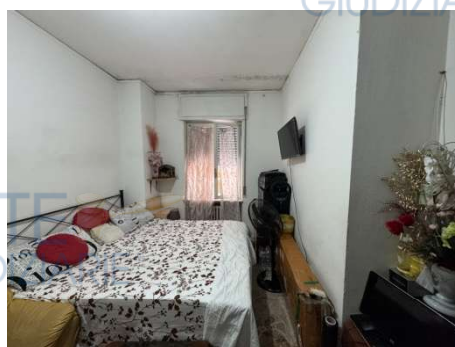
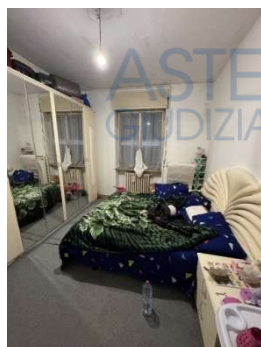
All'interno dell'unità sono presenti i seguenti vani (rif. allegato n° 7, foto da n° 12 a n° 32): un corridoio, un soggiorno, una cucina, un ripostiglio, un bagno (contenente una tazza w.c., un bidet, un lavabo ed una vasca), due camere ed una terrazza.

Le caratteristiche edilizie e le finiture interne dell'unità immobiliare sono le seguenti (rif. allegato n° 7, foto da n° 12 a n° 47):

- struttura portante del tipo a intelaiatura in cls con pareti verticali di tamponamento in laterizio intonacato, il tutto in sufficiente stato di manutenzione e conservazione;

- solaio di interpiano in latero-cemento, in sufficiente stato di manutenzione e conservazione;
- porte interne a battente in legno con specchiature in vetro, in scarso stato di manutenzione e conservazione;

- infissi esterni in legno con vetrocamera e avvolgibili in PVC, il tutto in scarso stato di manutenzione e conservazione;
- pavimenti in parte in piastrelle di ceramica, in parte in graniglia di marmo ed in parte rivestiti con moquette, tutti in sufficiente stato di manutenzione e conservazione;

Internamente, questa unità immobiliare si presenta in scarso stato di manutenzione e conservazione. È stata riscontrata la presenza di parziali distacchi dell'intonaco sulle pareti interne e lo sfogliamento del primo strato della tinteggiatura sul soffitto del bagno; è stata altresì rilevata la formazione di muffe e/o marcescenze, nonché la presenza di vistose tracce d'umidità, sulle pareti e sui soffitti dei vari locali dell'abitazione (rif. allegato n° 7, foto da n° 48 a n° 56). Si evidenzia, inoltre, la rottura con distacco di una piccola porzione del muretto esterno della terrazza (rif. allegato n° 7, foto n° 57).
