# A1. SCHEDA SINTETICA LOTTO N. 1

| Tipologia Immobile | Villino a schiera centrale con giardini, autorimessa e cantina |
| Ubicazione | Lazise (Vr), via Risorgimento 19 |

**D. DESCRIZIONE DEI SINGOLI LOTTI****D.1 LOTTO 1 – IMMOBILE SITO IN VIA RISORGIMENTO 19 LAZISE (VR)**

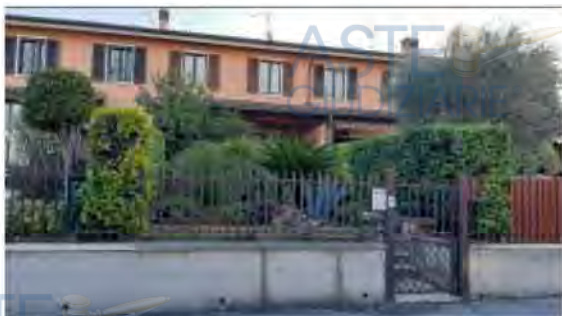
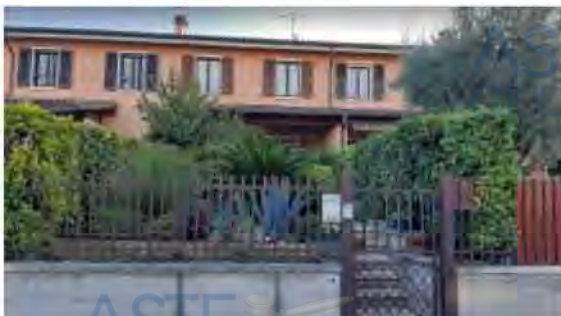
Abitazione è composta da villino terra tetto situato centralmente in una schiera di 5. L'immobile è distribuito in piano terra e primo, oltre a cantina ed autorimessa al piano primo interrato, per complessivi mq. 180 lordi commerciali, completa l'immobile un giardino/corte di mq. 36 posto sul retro, frontalmente un giardino di mq 48, con porticato con soprastante tettoia di mq. 12. L'accesso all'immobile avviene dalla strada chiusa di via Risorgimento, tramite un cancelletto pedonale, saliti alcuni gradini, si entra frontalmente nel giardino di proprietà, superato il porticato, si accede direttamente al piano terra di soggiorno.

Vi è un secondo accesso carrabile, tramite rampa e corsia di manovra condominiale, si accede all'autorimessa in proprietà, direttamente collegata con il resto della casa.

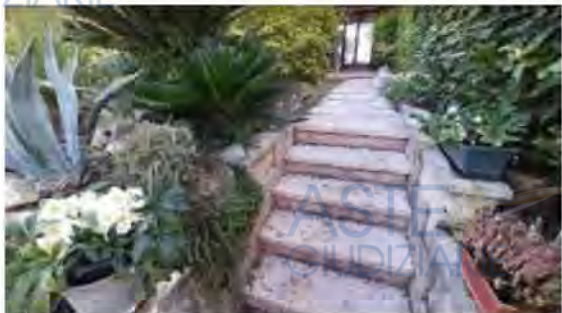
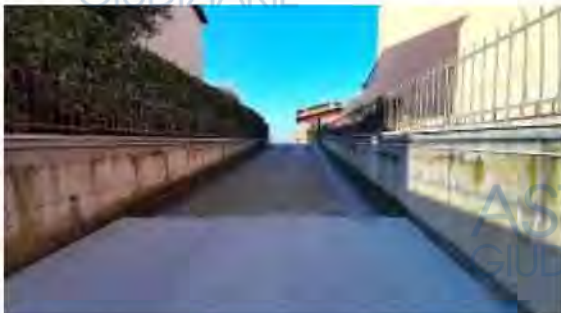
Il villino a schiera si compone al piano terra di soggiorno, stanza cucina, nonché bagno e antibagno. Una scala a chiocciola collega i piani dell'immobile dal piano interrato al piano primo di zona notte.

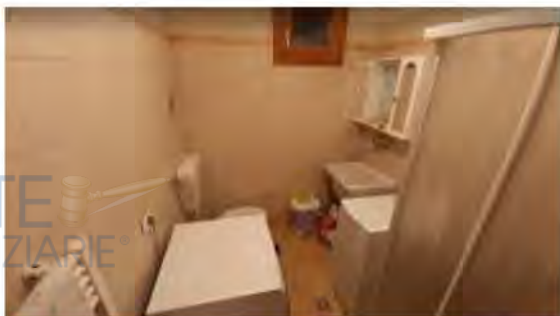
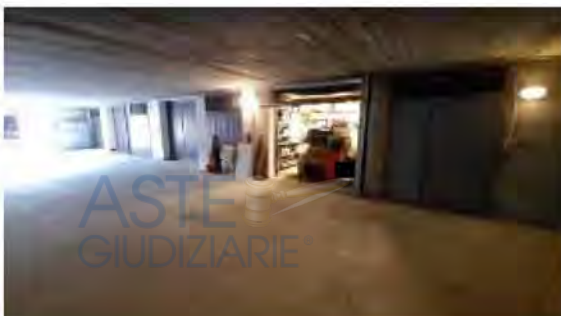
Il vano cantina principale è arieggiato tramite una portafinestra apribile che apre su una bocca di lupo accessibile e dotata, esternamente, di una stretta scala a chiocciola che collega il piano interrato di bocca di lupo, al piano terra di giardino.

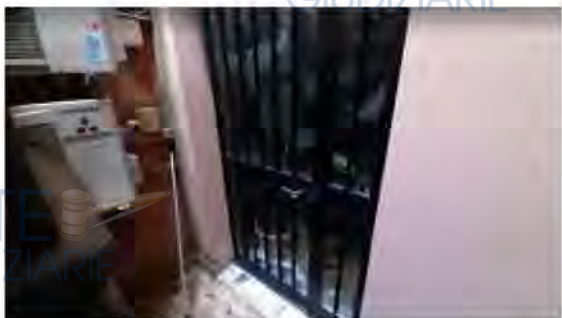
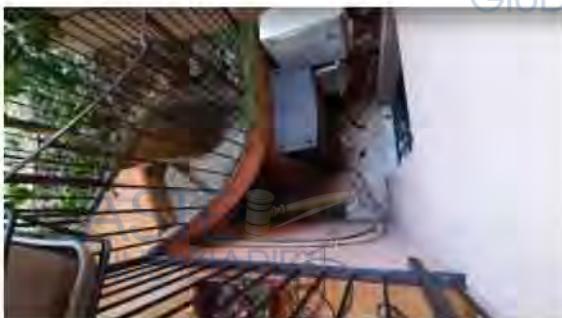
L'immobile è dotato di impianto di riscaldamento autonomo, composto da bruciatore di marca Immergas, con serbatoio di accumulo per l'acqua calda sanitaria. I macchinari sono posizionati nel cortile esterno posteriore.

La ctu informa, se pur il bruciatore appare relativamente recente, l'impianto di riscaldamento composto dalle tubature in sottotraccia, è coevo alla data di costruzione dell'immobile; mentre l'impianto di condizionamento dell'aria, risale al 1999. Preso atto della data di installazione dei presidi energetici, gli stessi vengono considerati non funzionanti. Altresì segnalo la presenza di infiltrazioni di acqua che ammalorano la parete perimetrale della cucina.

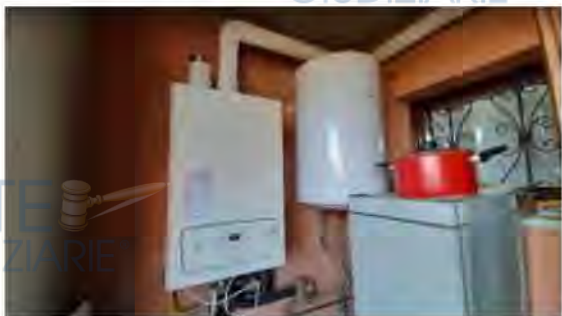
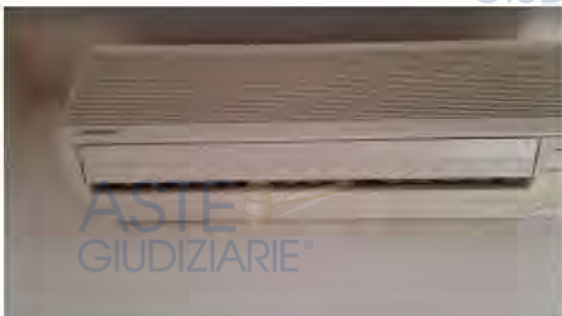
L'impianto di condizionamento serve il piano terra ed il primo, tramite alcuni condizionatori di marca Mitsubishi con macchinari esterni posizionati in bocca di lupo e convettori interni posti in soggiorno, cucina e nelle camere.

| Condizionamento | L'immobile è dotato di impianto di condizionamento installato nel 1999 con split interni posizionati in soggiorno e cucina e nelle camere del piano primo e macchinari esterni posizionati nel giardino retrostante e all'interno della bocca di lupo della cantina. Stato vecchio, si considera non funzionante |
