**TRIBUNALE CIVILE/PENALE DI VERONA**

**Causa Civile N. 230/2020 R.G.**

**RELAZIONE DI CONSULENZA TECNICA D'UFFICIO**

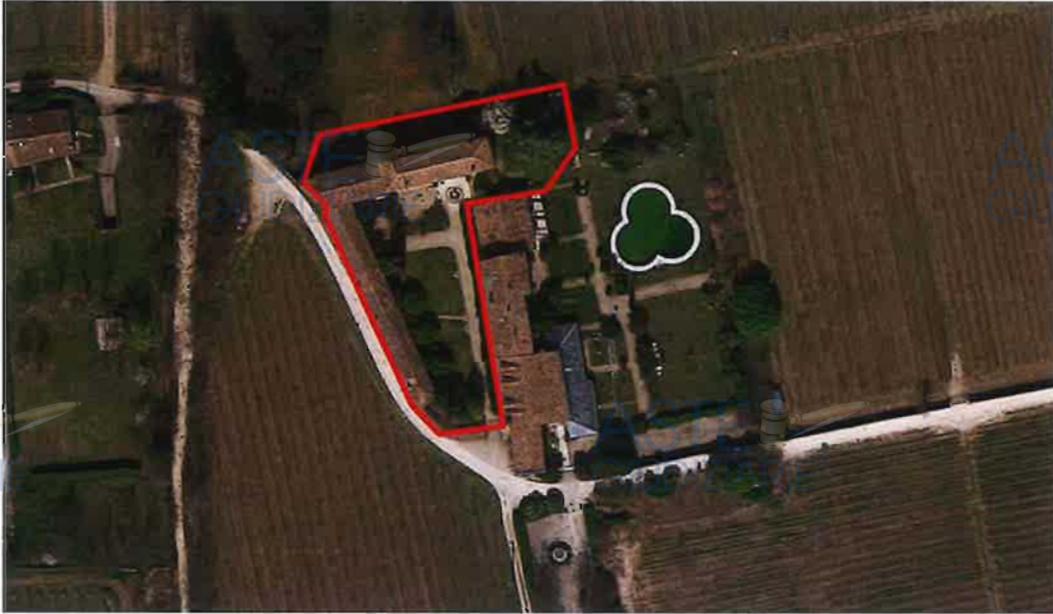
Figura 2: aerofotogrammetria dei luoghi (schema indicativo e di riferimento)

La seguente aerofotogrammetria consente di meglio individuare i luoghi (è riportata una evidenziazione dei fabbricati oggetto di valutazione):

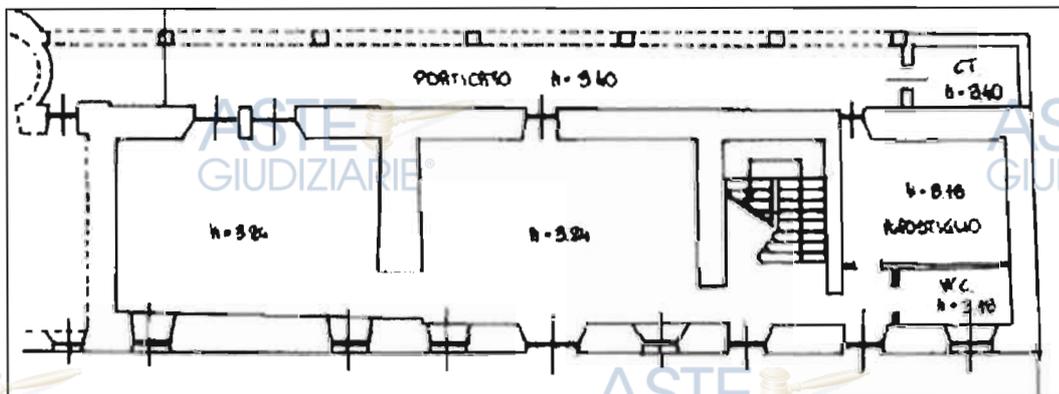
Figura 5: pianta catastale del piano terra dalla quale si può osservare lo sviluppo della caratteristica conformazione senza corridoio

Al piano terra è presente un ingresso principale, due ampi locali attualmente utilizzati come ufficio, ripostiglio e un bagno; al piano primo si trova la zona giorno della residenza composta da due ampi saloni e una cucina abitabile con annesso ripostiglio e bagno.

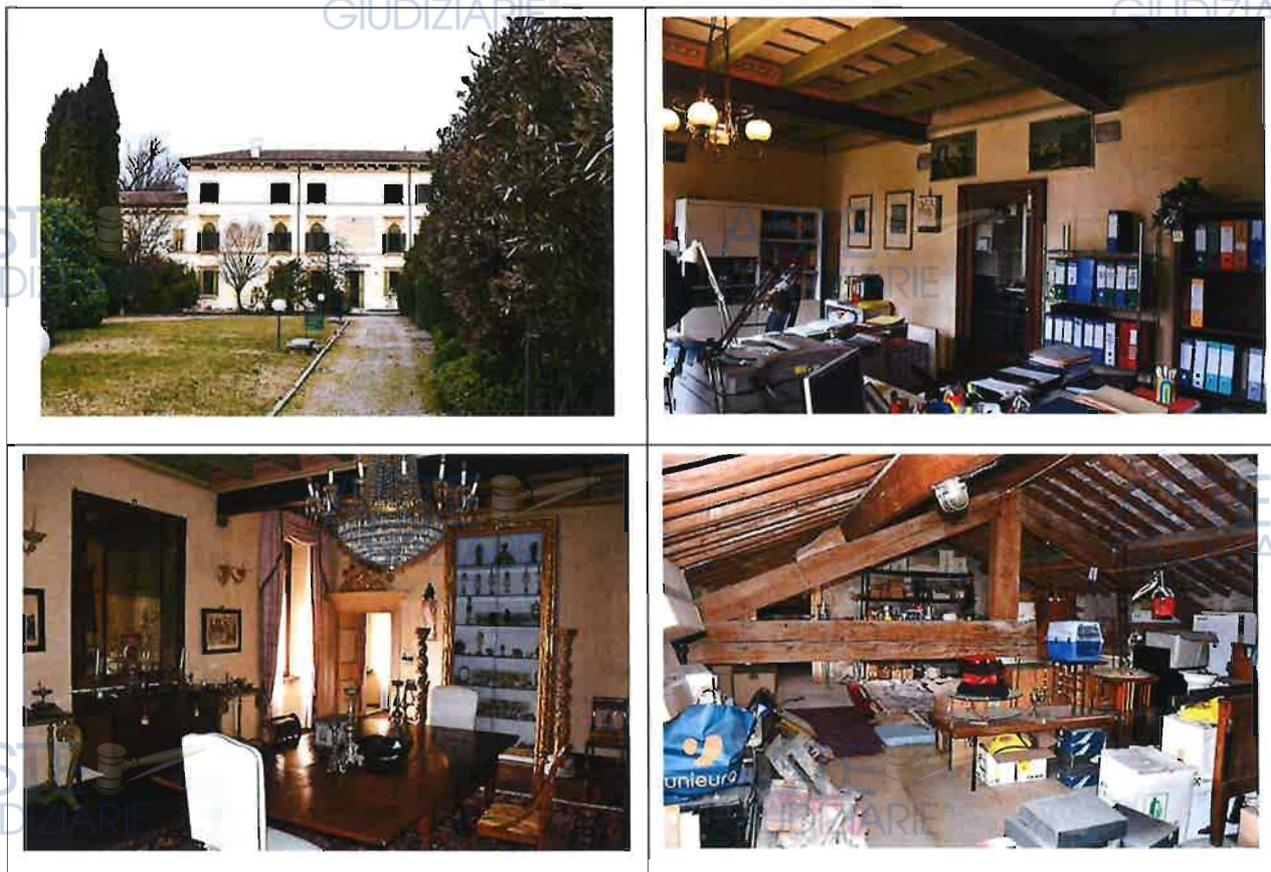
Al piano terzo/sottotetto sono presenti dei locali con finiture al grezzo e ai quali si accede per mezzo di porte con altezze ridotte dettate dall'andamento della copertura. Internamente la residenza è caratterizzata da finiture di buon livello con soffitto in legno a vista, pavimentazione in parquet alternati a pavimentazioni in pietra e piastrelle di ceramica per i locali di servizio. Le finiture interne ed esterne risultano in buono stato manutentivo.

In particolare, il piano nobile, presenta un pregiato grado di finitura; gli altri ambienti, seppure recuperati nel tempo, non presentano interventi integrali di recente realizzazione.

- strutture verticali murature tradizionale
- copertura a falde con manto di copertura in coppi
- scale interne rivestite in pietra
- infissi interni in legno e vetro
- infissi esterni in legno con vetro a camera singola protetti esternamente da oscuranti in legno di colore verde che necessitano di manutenzione;
- pareti interne tinteggiate a civile
- pavimentazioni interne miste (parquet, pietra e piastrelle di ceramica); nei bagni i pavimenti e i rivestimenti sono in piastrelle di ceramica;
- impianti sottotraccia

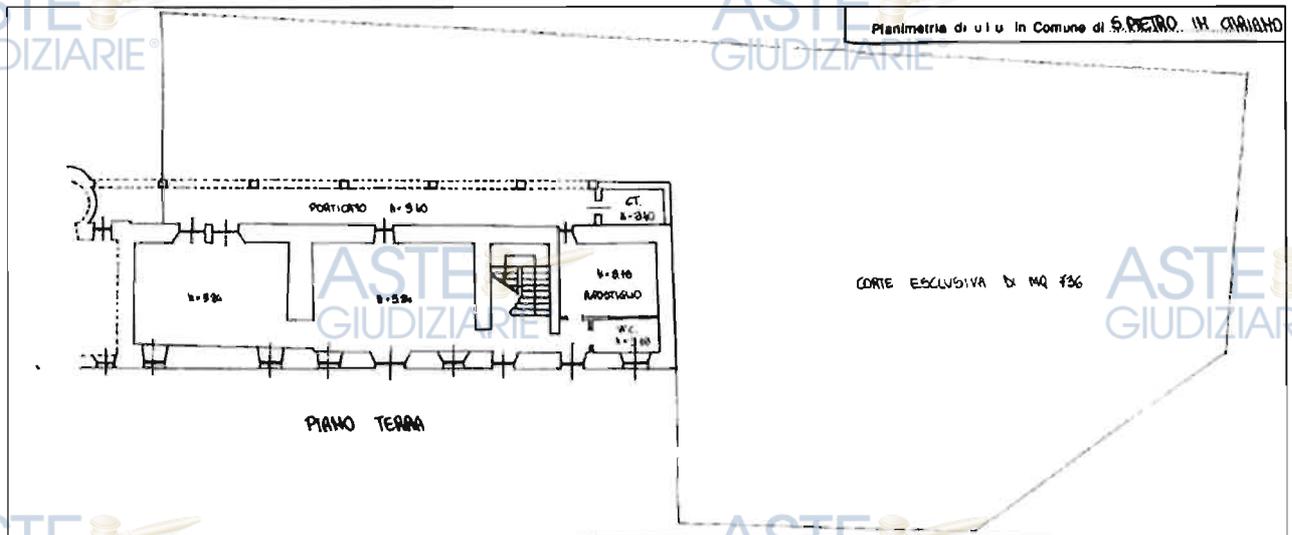
Figura 6: planimetria catastale del piano terra dell'abitazione identificata con la particella 1184 sub 5

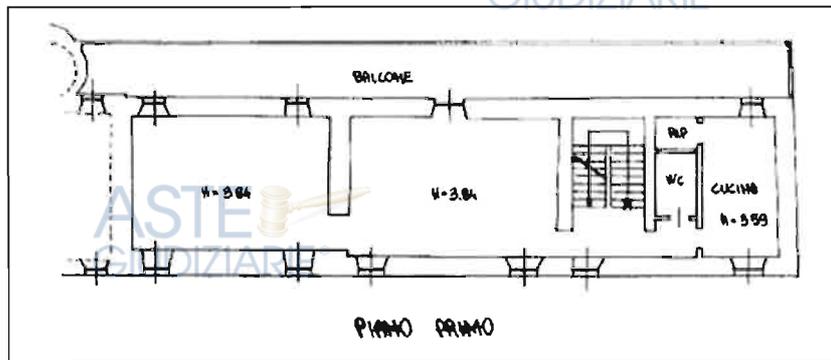
Figura 7: planimetria catastale del piano primo dell'abitazione identificata con la particella 1184 sub 5

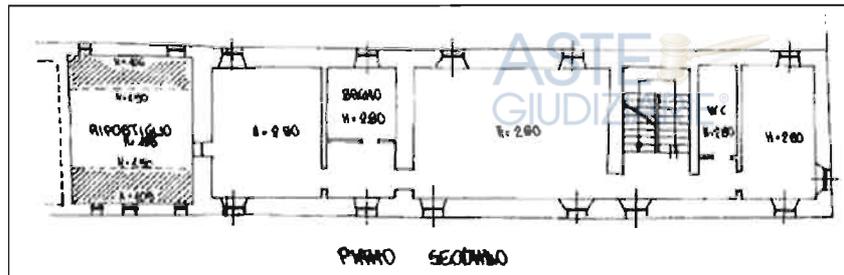
Figura 8: planimetria catastale del piano secondo dell'abitazione identificata con la particella 1184 sub 5

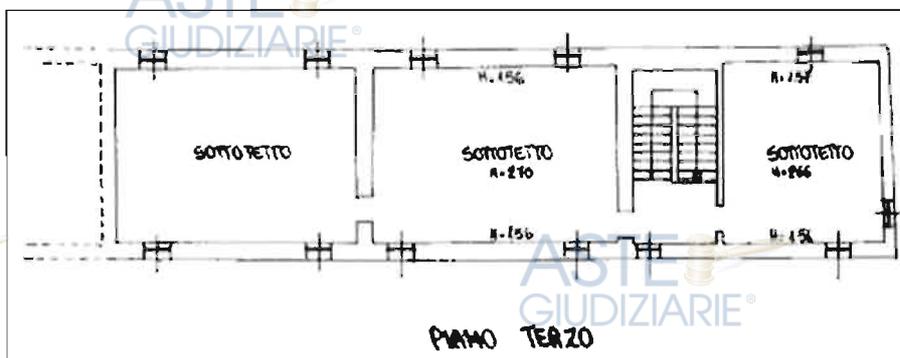
Figura 9: planimetria catastale del piano terzo dell'abitazione identificata con la particella 1184 sub 5

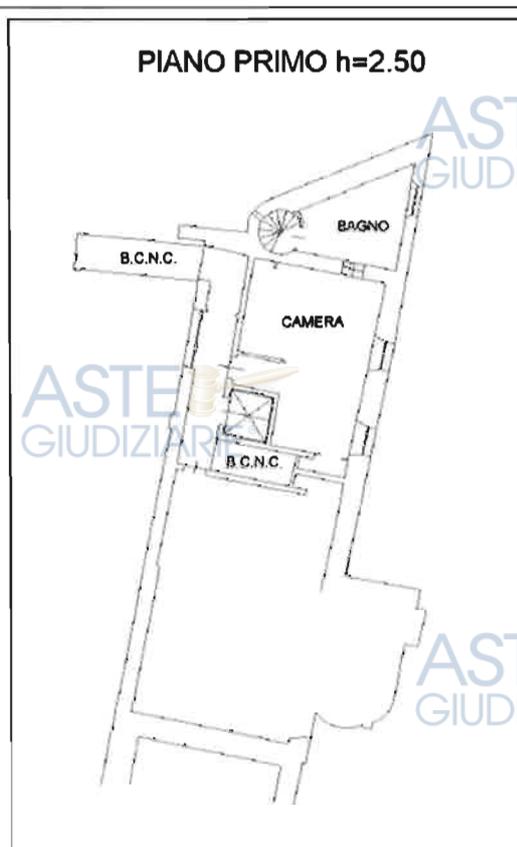
Figura 12: planimetria catastale dell'unità identificata con la particella 1184 sub 10

Durante il sopralluogo è emerso che l'impianto idrico risulta connesso con l'attuale struttura alberghiera non oggetto della presente valutazione.

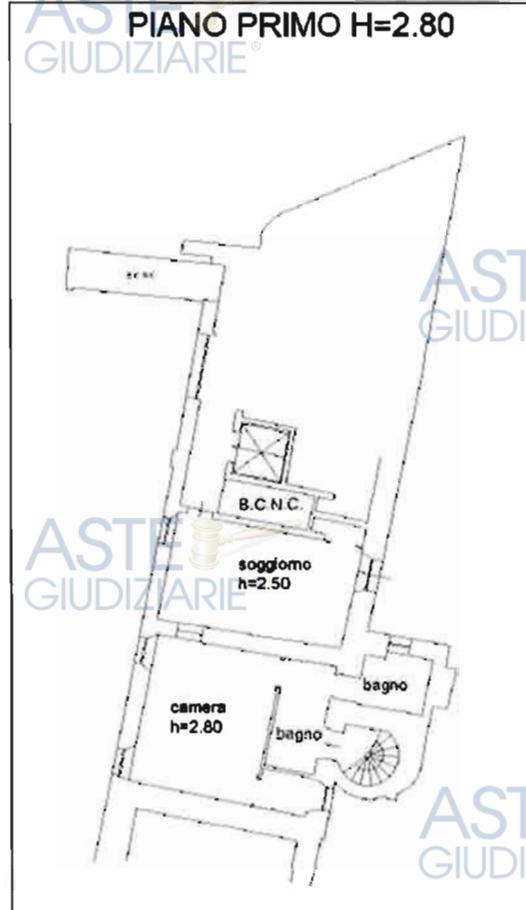
Figura 13: planimetria catastale della particella 1184 sub 11

Durante il sopralluogo è emerso che l'impianto idrico risulta connesso con l'attuale struttura alberghiera non oggetto della presente valutazione.

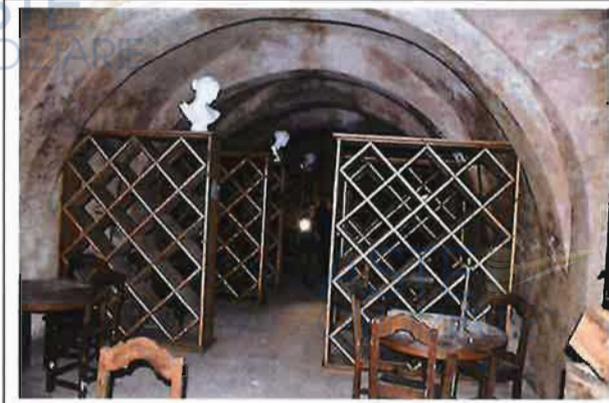
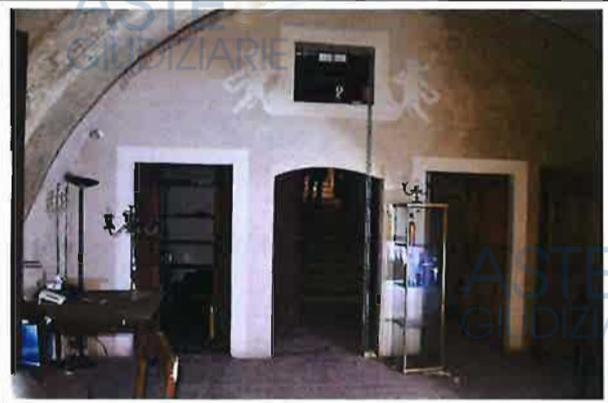
La cantina è costituita da un ampio spazio a forma rettangolare con un locale di servizio e un servizio igienico. Le finiture interne risultano in discreto stato manutentivo.

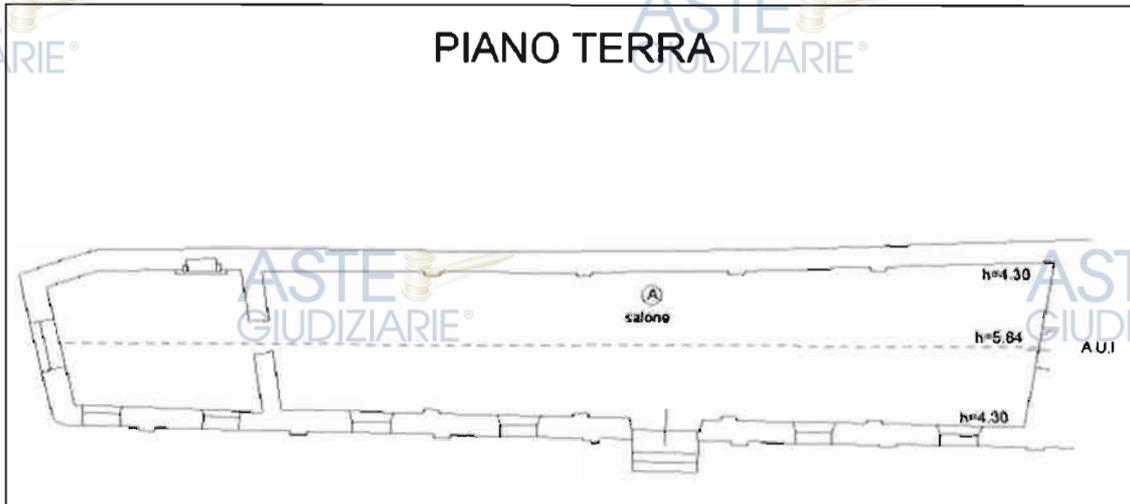
Figura 17: planimetria catastale della particella 1184 sub 19

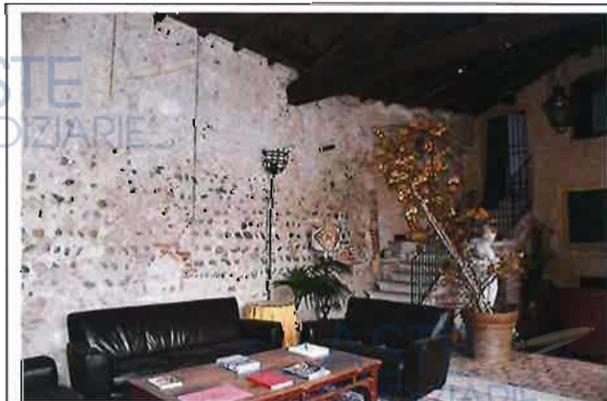
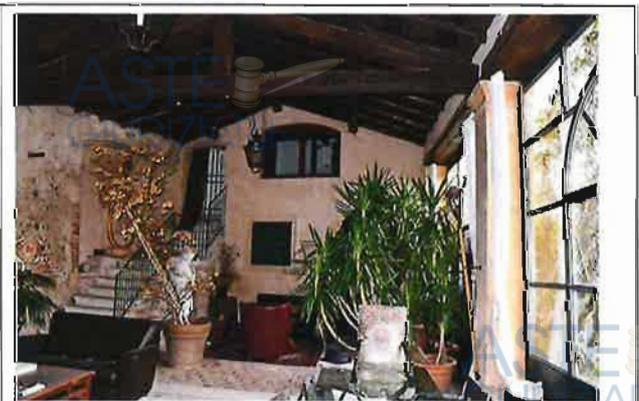
L'unità consiste in un salone posizionato al piano terra dell'ala ovest della villa attraverso il quale è possibile accedere, come detto in precedenza, alle camere (“suite”) identificate con le particelle 1184 sub 8-10-11-12). Al salone si accede per mezzo porte che si aprono sulla corte esterna identificata con la particella 1184 sub 7.

L'unità gode di ampie vetrate che si affacciano direttamente sul giardino esterno (sub 7); internamente sono state rilevate finiture di buon livello con soffitto in legno a vista e pavimentazioni in cotto in buono stato manutentivo.

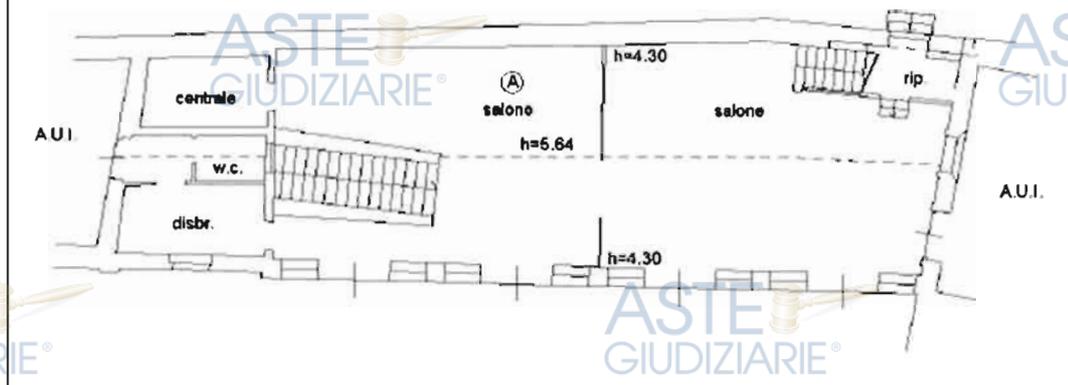
Figura 18: planimetria catastale della particella 1184 sub 20

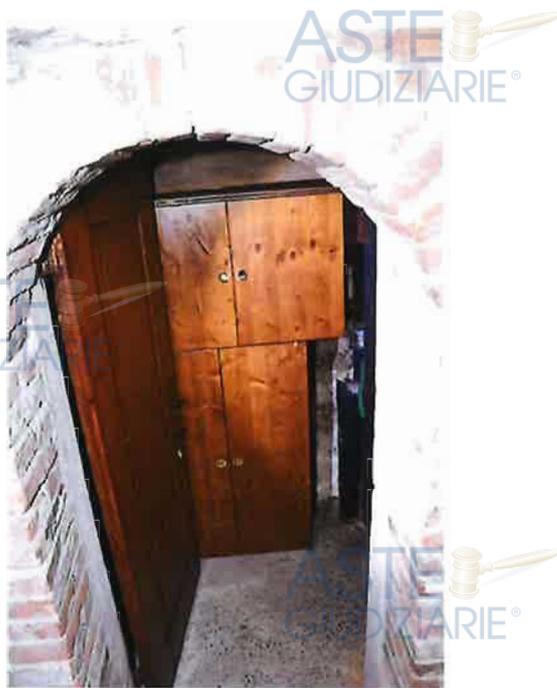
Figura 19: accesso al ripostiglio sottoscala ove è presente il quadro elettrico generale

**L'impianto idrotermosanitario dell'intera struttura oggetto di valutazione è collegato direttamente con la struttura alberghiera non oggetto della presente relazione.**

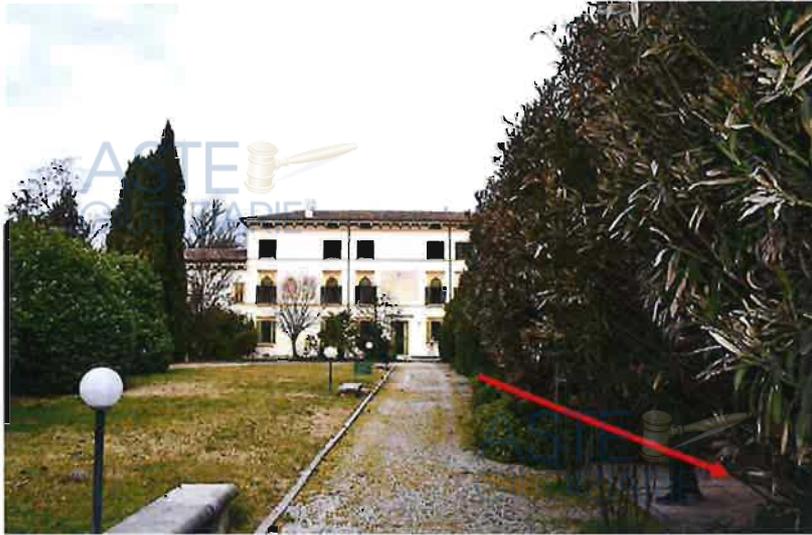
Figura 20: ripresa fotografica della corte vista dal piano secondo dalla villa

e porte relative alla struttura alberghiera non oggetto di valutazione che creano una servitù; inoltre gli scarichi pluviali ricadono di fatto sulla superficie della particella 1184 sub 7.

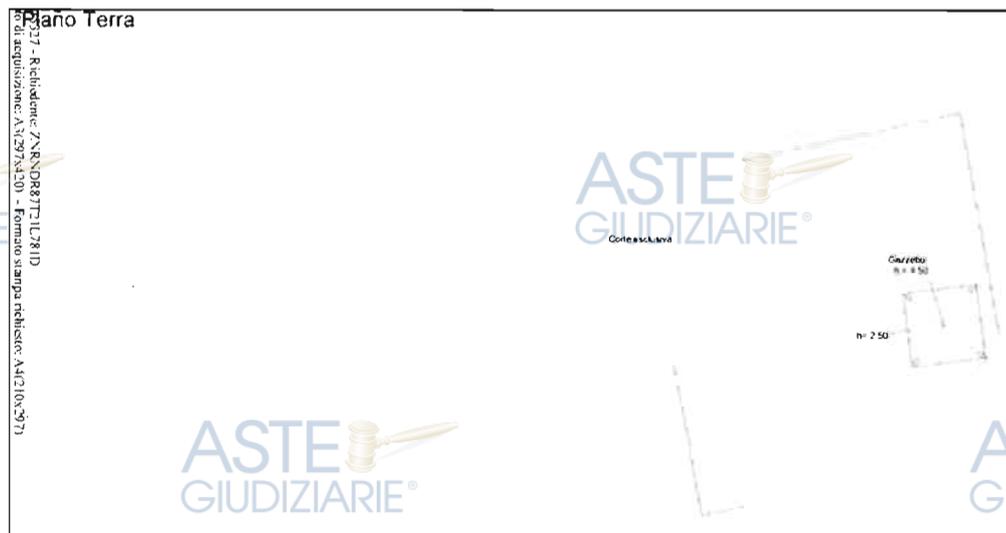
Figura 22: planimetria catastale dell’unità identificata con la particella 1351

Come si evince dalla planimetria catastale sopra inserita l’unità consiste in un’area scoperta con sovrastante struttura indicata come “gazebo”; l’area esterna di pertinenza dell’unità si sviluppa a nord e ad est della villa oggetto di valutazione; detta unità insiste al catasto terreni sulla particella 1351.

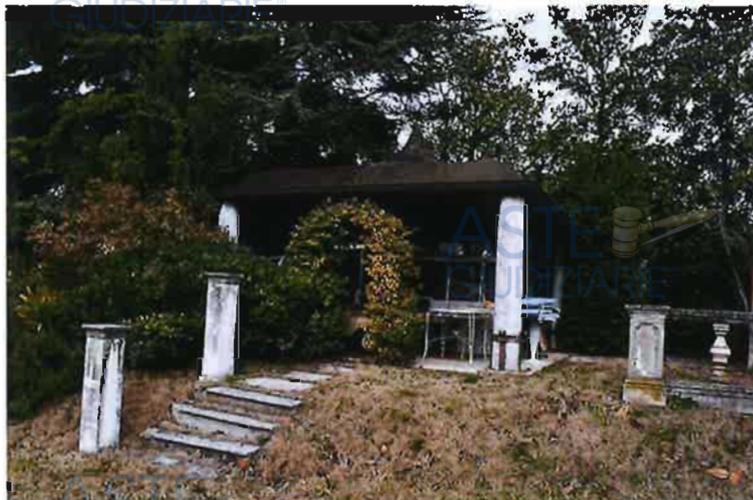
All'interno del terreno, sul lato est e nelle vicinanze della piscina del , è posizionato un Gazebo con pilastri in pietra, pavimentazione in pietra:

Figura 24: ripresa fotografica della struttura definita come "gazebo" sulla planimetria catastale

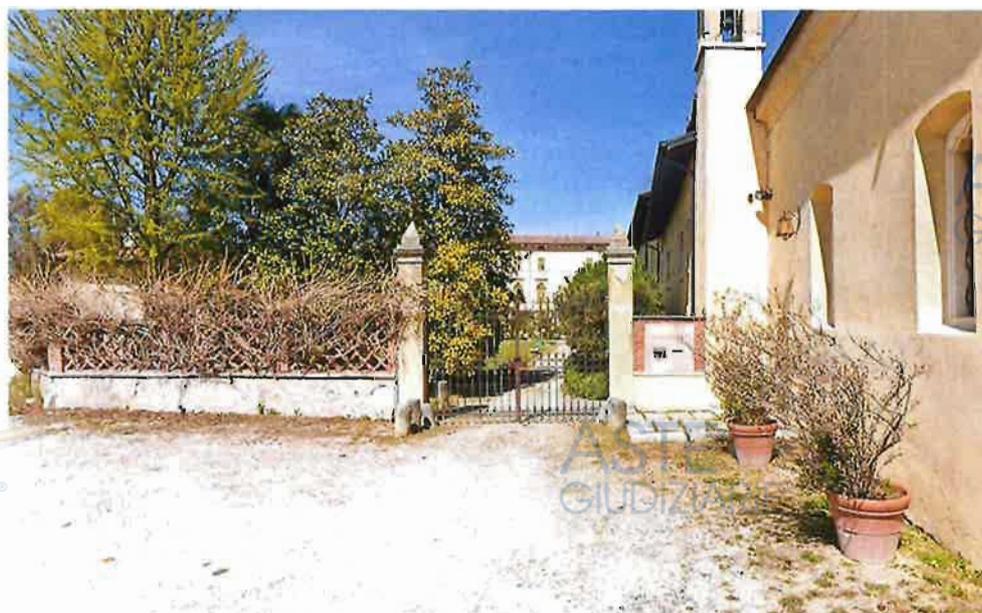
Figura 28: ripresa fotografica dell'ingresso carraio che si apre sulla corte esterna identificata con la particella 1184 sub 7

L'accesso alla villa e ai fabbricati accessori è consentito per mezzo di un ingresso carraio posto su via del Quar:

Il cancello si apre sulla corte comune identificata con la particella 1184 sub 7 dalla quale è possibile accedere alle diverse unità oggetto della presente relazione oltre ai terreni situati ad est e a nord della villa.

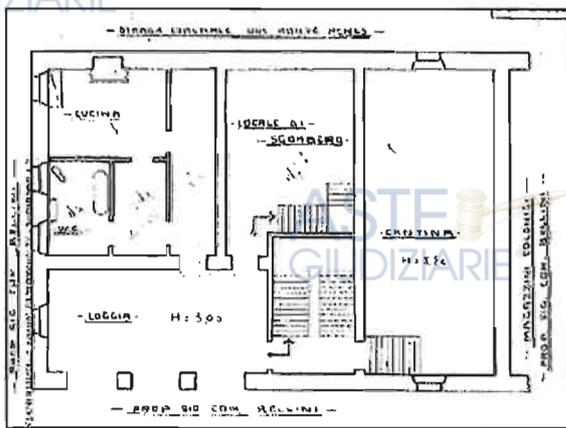
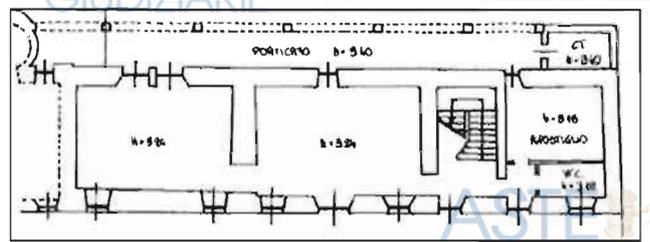
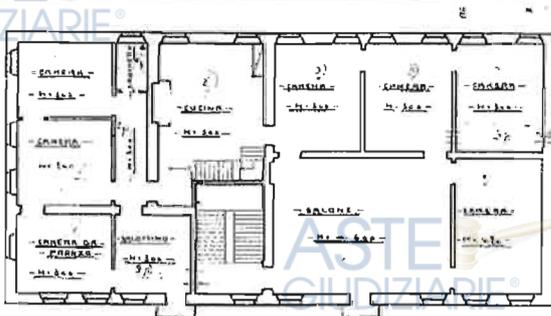
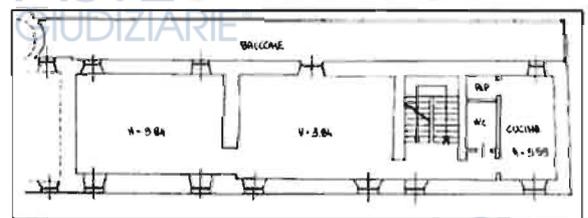
Figura 40: planimetria piano terra villa Bellini

Figura 41: planimetria piano terra villa del Quar

Figura 42: planimetria piano primo villa Bellini

Figura 43: planimetria piano primo villa del Quar

migliore in termini di pianta come meglio rappresentato dagli estratti inseriti nel seguito:
