TRIBUNALE DI VERONA
ESECUZIONI IMMOBILIARI

PERIZIA DI STIMA

LOTTO UNICO

Esecuzione Immobiliare	234-2023
Giudice	Dott.ssa Paola Salmaso
Creditore precedente	SIENA NPL 2018 S.R.L.
Parte esecutata	[REDACTED]

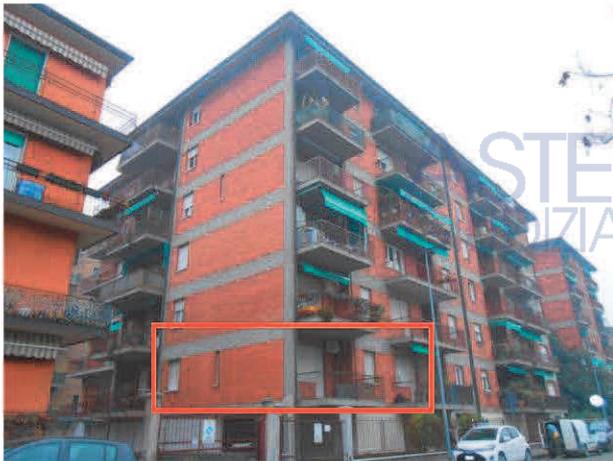
Fronte principale

Il fabbricato è in calcestruzzo armato con strutture in vista, (cordoli e solai dei balconi) ed è rivestito con mattoni faccia a vista. Il piano interrato ospita cantine e garage, il piano terra ha il davanti in parte area a verde e in parte porticato che conduce agli androni dei civici 23 e 25, sul retro vi sono garage e cortile per lo spazio di manovra, i sei piani superiori sono a destinazione residenziale, vi è l'ascensore.

L'immobile è in struttura di latero/cemento, ha tetto a falde con struttura in c.a. e copertura in tegole di laterizio, in due porzioni vi è tetto piano ricoperto da guaina. Nel complesso il fabbricato è in un discreto stato di manutenzione.

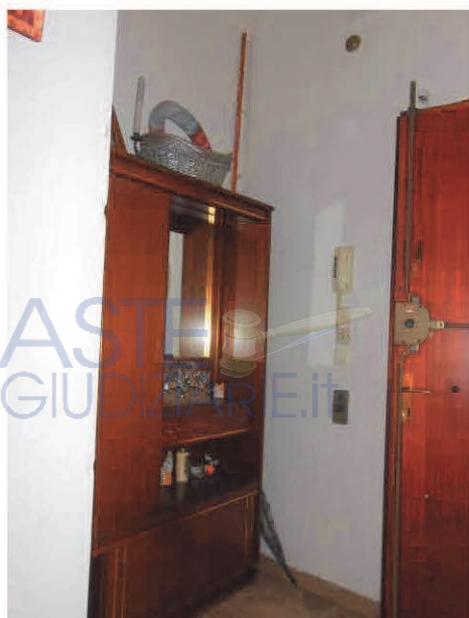
Ingresso e disimpegno

Gli impianti e le finiture sono dell'epoca di costruzione. I pavimenti sono piastrelle in graniglia di marmo sia nella zona giorno che nella zona notte, mentre in bagno sono piastrelle di ceramica. Le porte sono in legno con inserto in vetro. Il portoncino di ingresso non è blindato. I serramenti, finestre esterne sono in legno con vetro semplice. Il riscaldamento è centralizzato, per l'acqua calda vi è il Boiler elettrico. I termosifoni sono in ghisa, nella camera da letto più grande il termosifone è stato sostituito con uno nuovo in tubolari di acciaio. Vi è posizionato sulla parete esterna del balcone più grande, la macchina esterna dell'impianto di condizionamento che alimenta uno split che si trova nel locale disimpegno. Non si sa se tale impianto è funzionante. Tutti gli impianti sono da verificare se funzionanti essendo l'appartamento non abitato da alcuni anni. Il bene ha bisogno di una ristrutturazione complessiva. Di quanto descritto si terrà conto nella stima del bene.

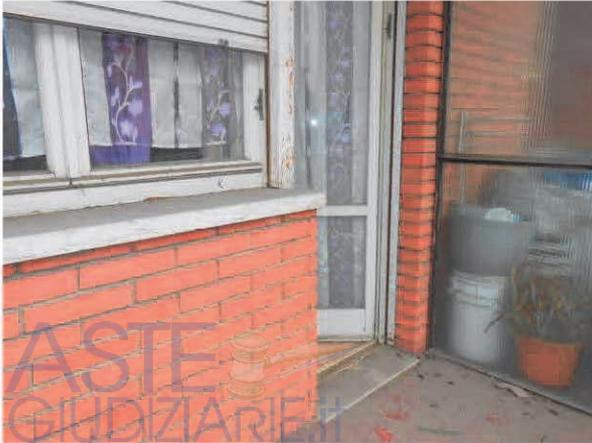
Balcone del soggiorno, e divisorio dalla
Porzione di balcone del vicino

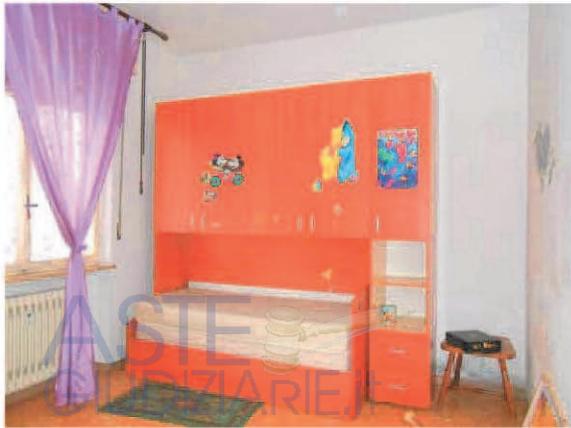
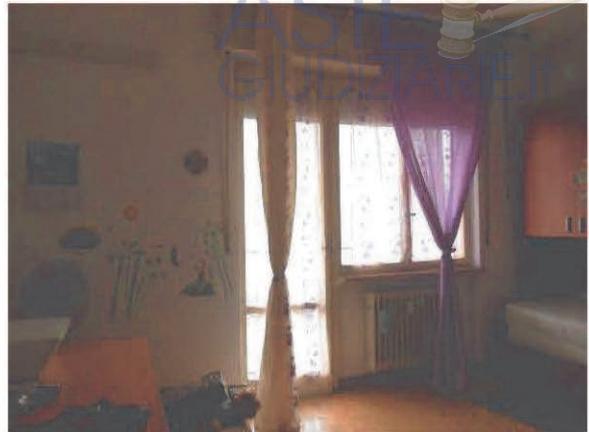
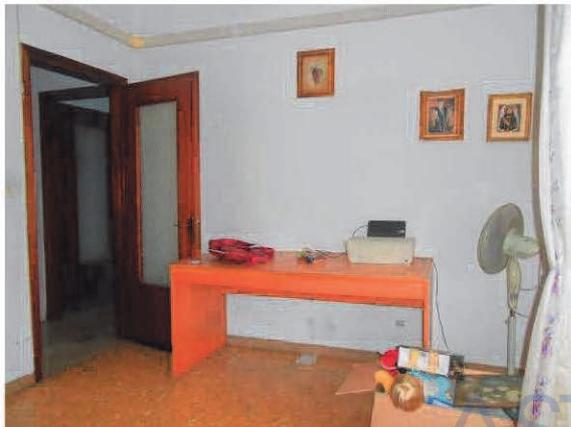
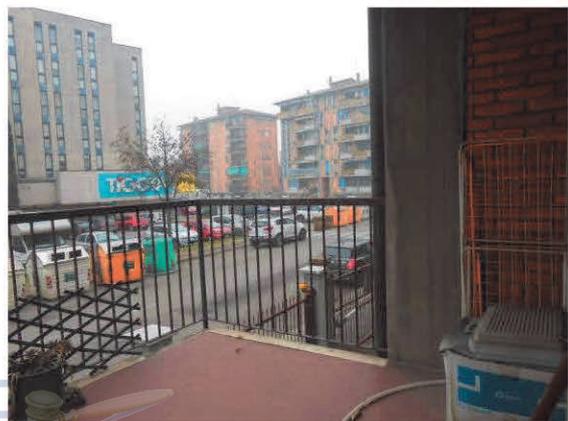
Camera

Balcone della camera
