TRIBUNALE DI VERONA  
ESECUZIONI IMMOBILIARI

PERIZIA DI STIMA

Procedura esecutiva n. **245/2025 RGE**

| <b>Ubicazione</b> | Verona, via San Leonardo n. 5 |

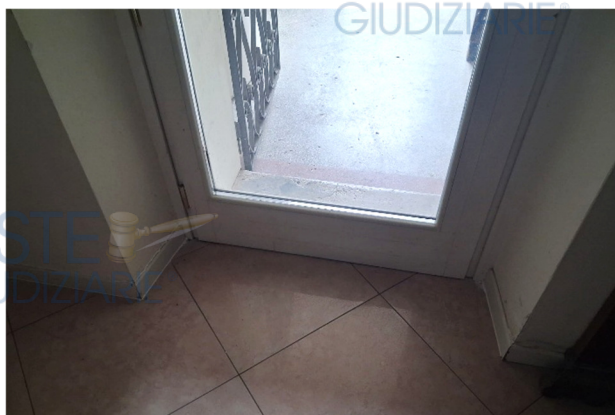
foto 1 - contorno in spessore di muratura lungo le aperture finestrate. La svasatura-tipo è obliqua dietro l'infisso e rettilinea davanti, non obliqua a tutto spessore. Si noti poi che la soglia d'ingresso tra il vestibolo e il corridoio centrale ha un'alzata con tanto di davanzale marmoreo. La protezione dell'accesso è rafforzata da un'inferriata apribile in ferro battuto

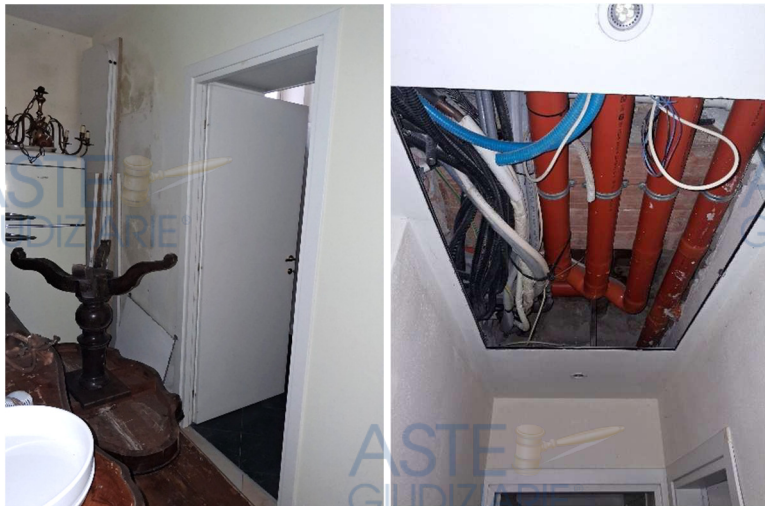
Gravi problemi di umidità ristagnante e residua negli ambienti con pareti contro terra – vale a dire camera 1, disimpegno 1, bagni 1 e 4. Estesi segni di ammaloramento anche nel vestibolo.

foto 4 – dettagli dei due disimpegni. A sinistra si vede il n. 1, con i problemi di ristagno e trafilamento che affliggono anche quello come tutti i vani contro terra. A destra il n. 2, con evidenza degli impianti termici e idraulici in traccia di plafone
