<b>Esecuzione Immobiliare</b>	<b>249.2023</b>
<b>Giudice</b>	<b>Dott.ssa Paola Salmaso</b>
<b>Creditore procedente</b>	<b>AURELIA SPV S.r.l.</b>
<b>Parte eseguita</b>	<b>[REDACTED]</b>

PERIZIA DI STIMA

LOTTO UNICO

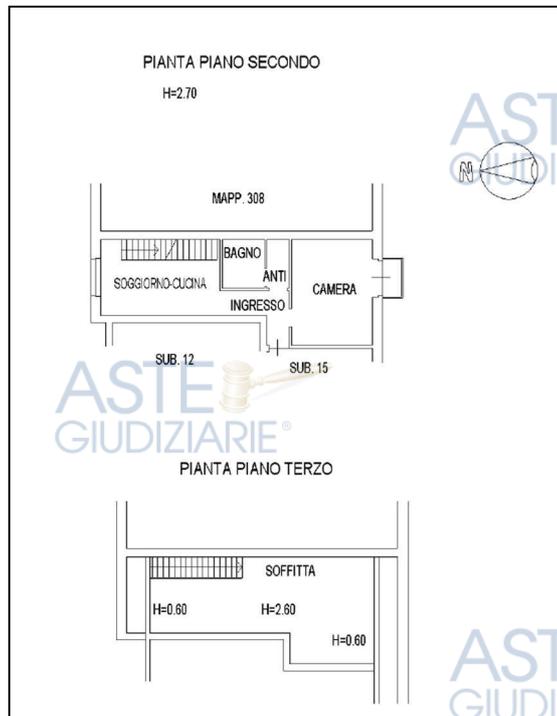
Planimetria catastale appartamento

- Situazione planimetrie catastali: vi è una minima difformità consistente nella parete che individua l'antibagno, indicata nella planimetria ma non presente sui luoghi. La planimetria non deve essere aggiornata dal momento che si dovrà realizzare la parete e poiché, in ogni caso, la differenza non incide sulla rendita catastale.

Come suddetto, tra lo stato dei luoghi e l'ultimo titolo legittimato vi è una lieve difformità consistente nella parete che divide il bagno dall'antibagno che non è stata realizzata ma che è necessaria per consentire la separazione tra il servizio igienico e il soggiorno, attualmente comunicanti e quindi non conformi alla normativa.

E' pertanto necessario realizzare la parete in cartongesso all'interno del bagno in modo da creare l'antibagno e rendere lo stato dei luoghi conforme alla normativa e al progetto autorizzato.

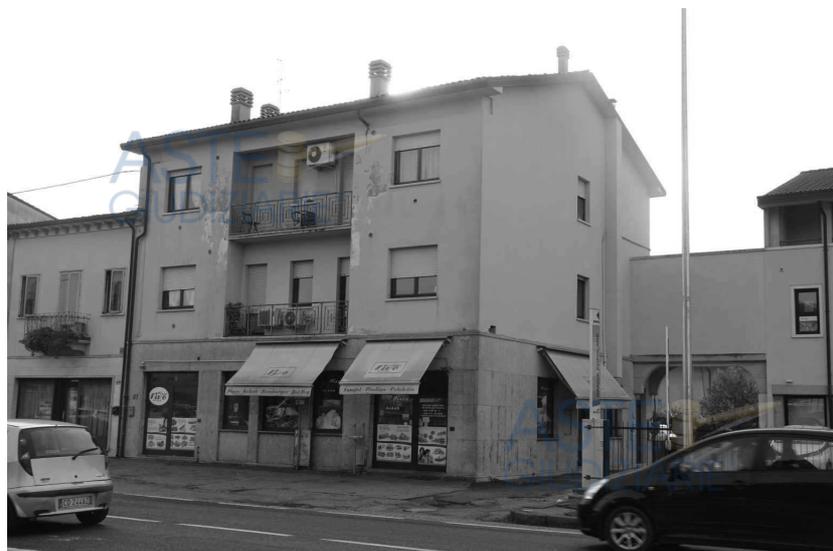
Facciata principale su Via Stra

E' realizzato in muratura portante in laterizio con solai in latero-cemento e legno e copertura con struttura in legno e manto in coppi.

In generale l'immobile versa in condizioni discrete; la facciata necessiterebbe di un intervento di riqualificazione.

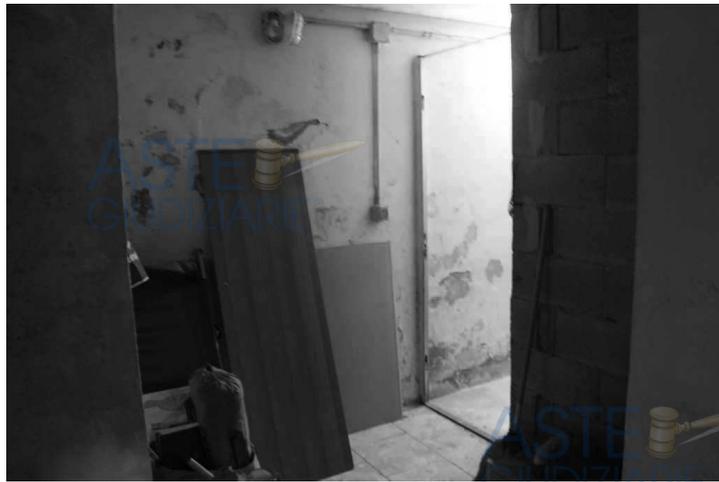
Deposito

La porta di accesso è in metallo, la pavimentazione in piastrelle di ceramica. E' presente l'impianto elettrico esterno alla muratura la quale presenta evidenti tracce di umidità di risalita.

La partizione interna è realizzata in blocchetti di cemento non intonacati.

Vi è una piccola finestra con bocca di lupo.
