PERIZIA DI STIMA
LOTTO UNICO

n. 256/2023 R.G.E.

A. SCHEDA SINTETICA LOTTO UNICO

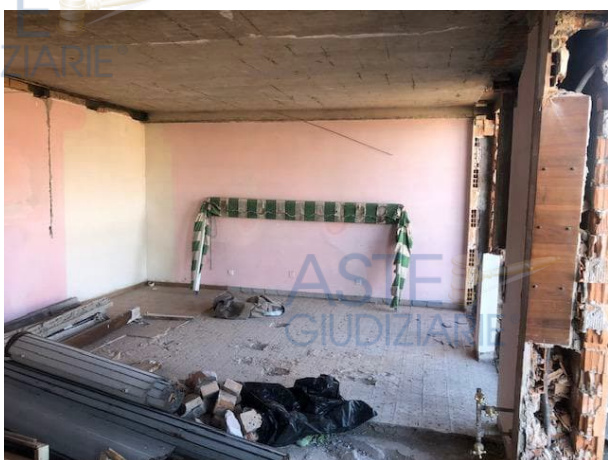
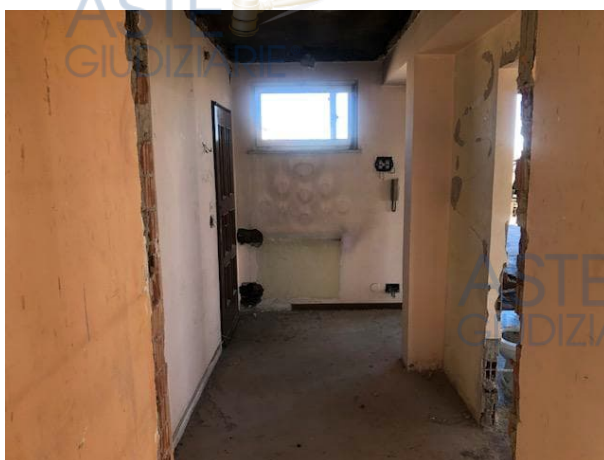
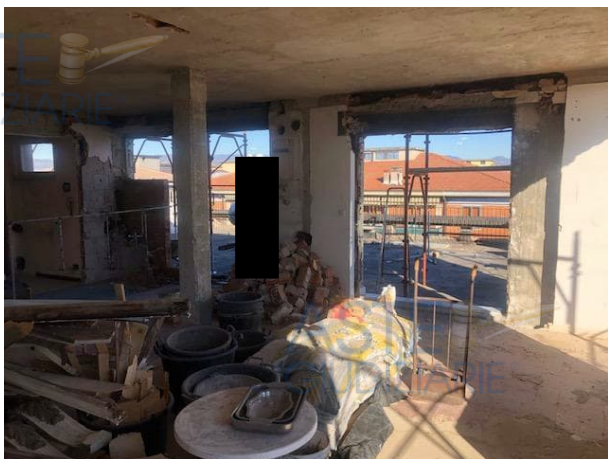
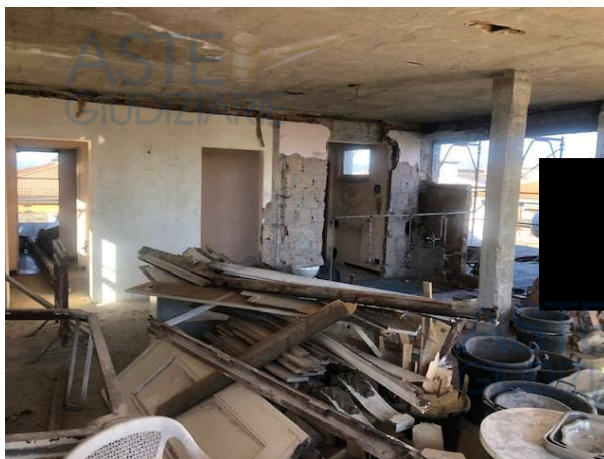
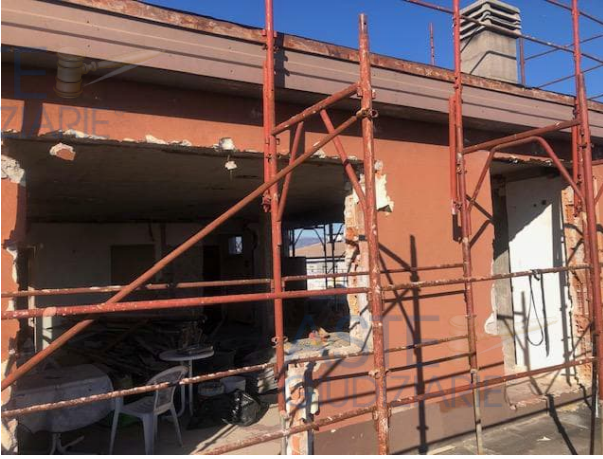
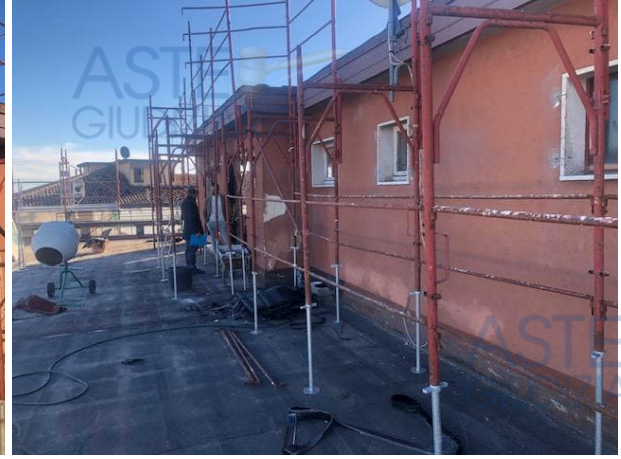
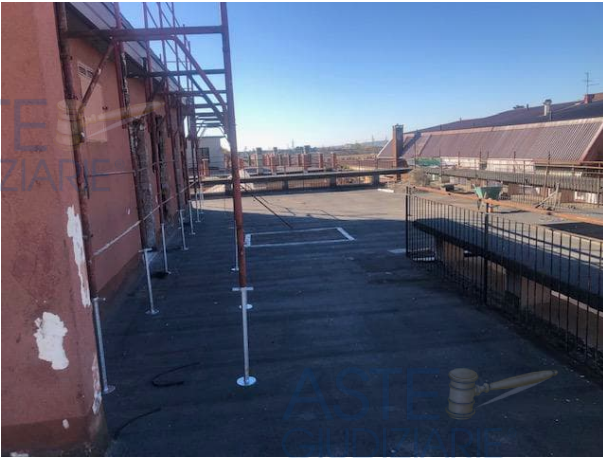
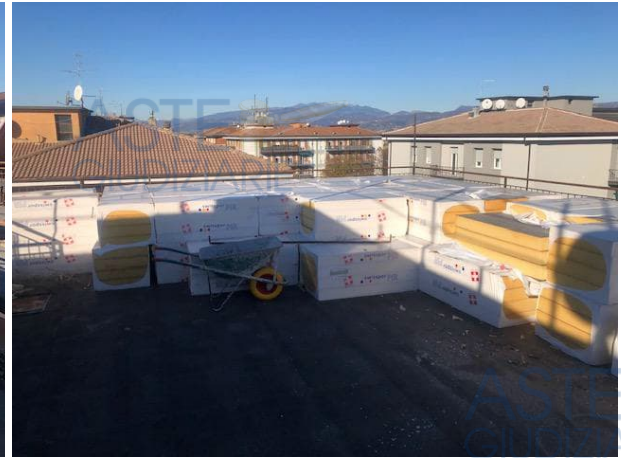
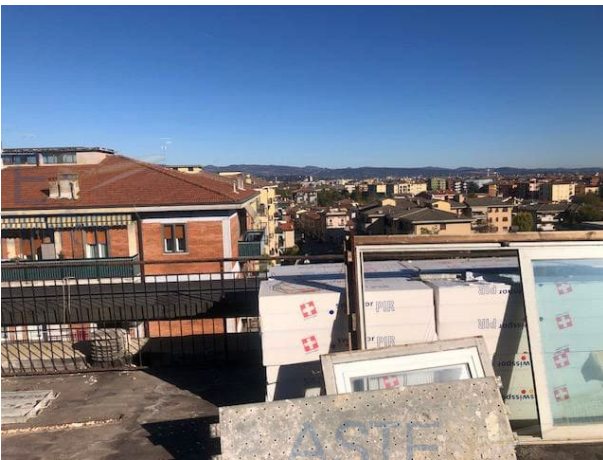
Appartamento: al momento del sopralluogo, eseguito in data 22 novembre 2023, l'unità appariva ad uno stato "grezzo", con le sole murature perimetrali ed alcuni lacerti di tramezzature interne, privo di ogni finitura interna, di impianti e di serramenti, come ben emerge dalle foto allegate. Alla data sopraindicata i lavori apparivano fermi e non risulta che siano nel frattempo ripresi.

Al momento del sopralluogo risultavano in pratica realizzate tutte le opere di demolizione delle tramezze interne nonché la rimozione e lo smaltimento di tutti gli infissi interni ed esterni, dei sanitari, della pavimentazione e dei radiatori. Non potendo, dato lo stato dei luoghi, descrivere compiutamente gli elementi di finitura, si riportano alcune informazioni desumibili dall'elaborato grafico della CILA indicando com'è prevista la conformazione finale dell'alloggio che, a lavori conclusi, risulterebbe composto come segue:

Foto dello stato dei luoghi dell'unità oggetto di pignoramento a novembre 2023

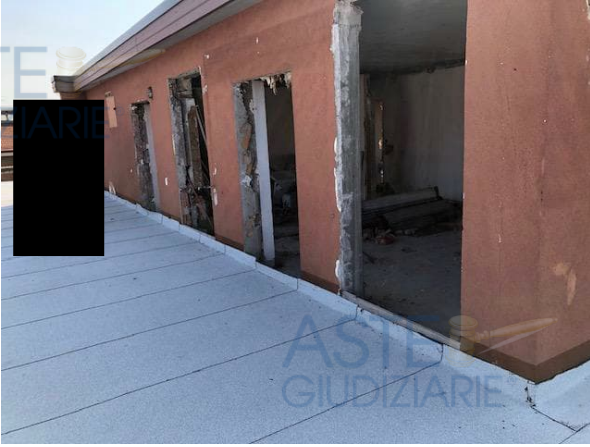
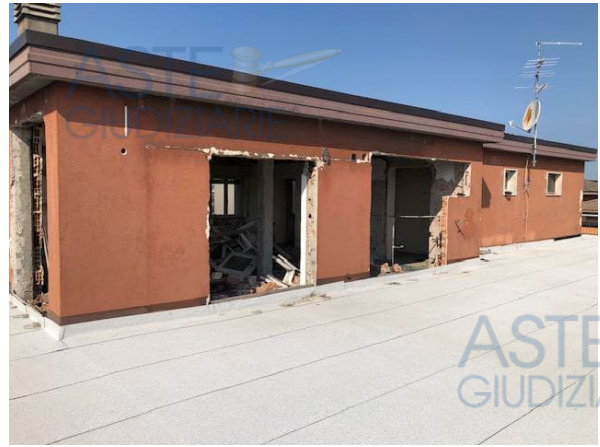
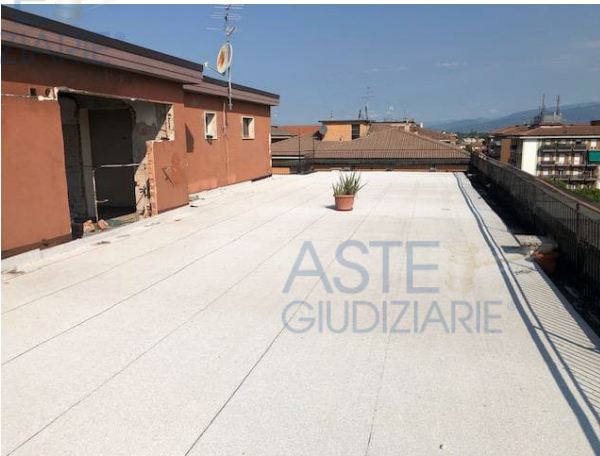
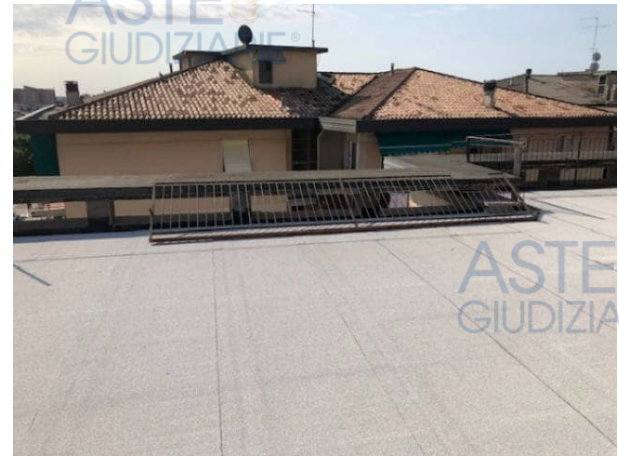
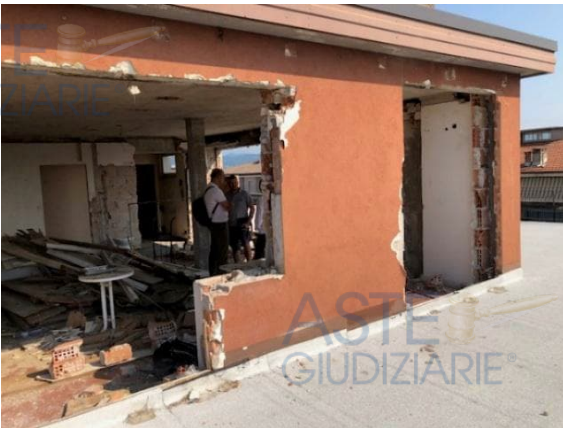
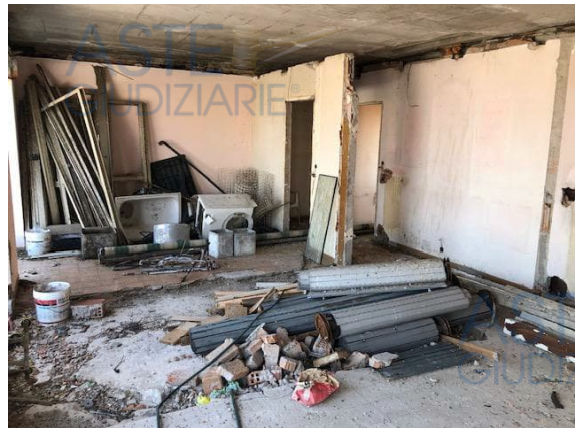
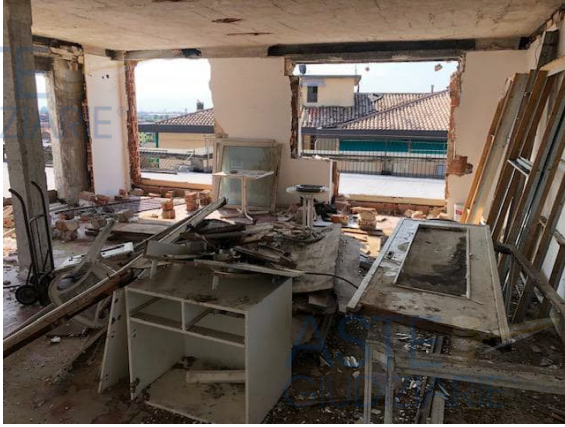
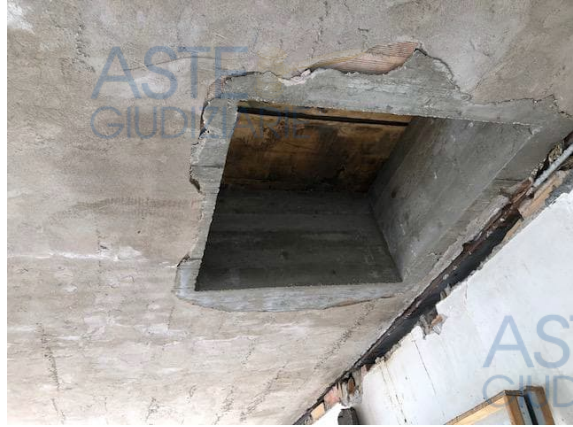
Si evidenzia che quanto riportato nel seguito deriva dal sopralluogo eseguito il **22/11/2023**, confermato da un secondo sopralluogo eseguito in data **07/08/2025**.

Foto dello stato dei luoghi dell'unità oggetto di pignoramento ad agosto 2025

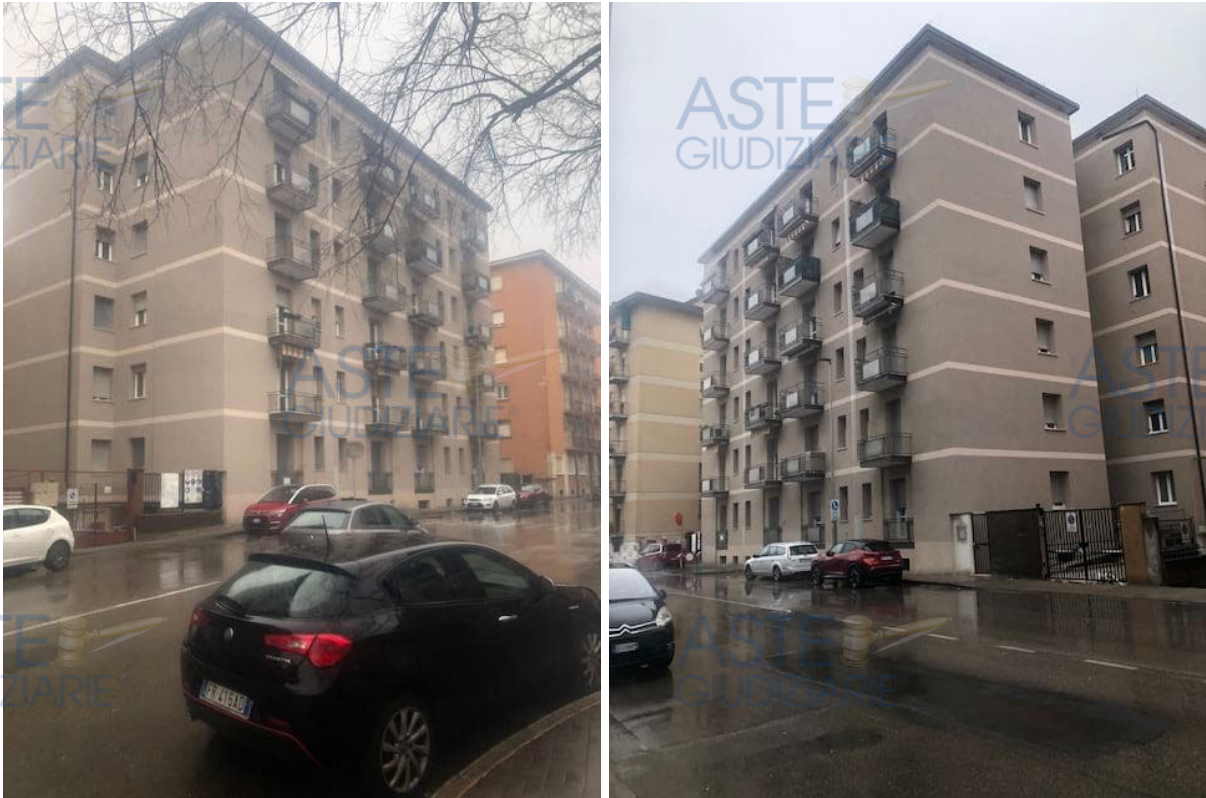
Nel dettaglio è stato realizzato un cappotto in EPS da 16 cm con sovrastante intonacatura su

tutte le pareti opache perimetrali del fabbricato, nonché isolamento della terrazza di copertura con relativa nuova impermeabilizzazione e analogo procedimento sulla copertura dell'unità dell'esecutato; il tutto desumibile dagli elaborati grafici di progetto.

L'intervento di efficientamento energetico condominiale ha ricompreso altresì la sostituzione della caldaia centralizzata e degli infissi e l'installazione di un impianto fotovoltaico con relativa batteria di accumulo, mentre l'intervento di miglioramento sismico è costituito nel confinamento di tutti i nodi perimetrali non confinati dell'edificio e in opere volte a scongiurare il ribaltamento delle tamponature, eseguite su tutte le tamponature perimetrali presenti nelle facciate.

Foto condominio da Via Don Mercante

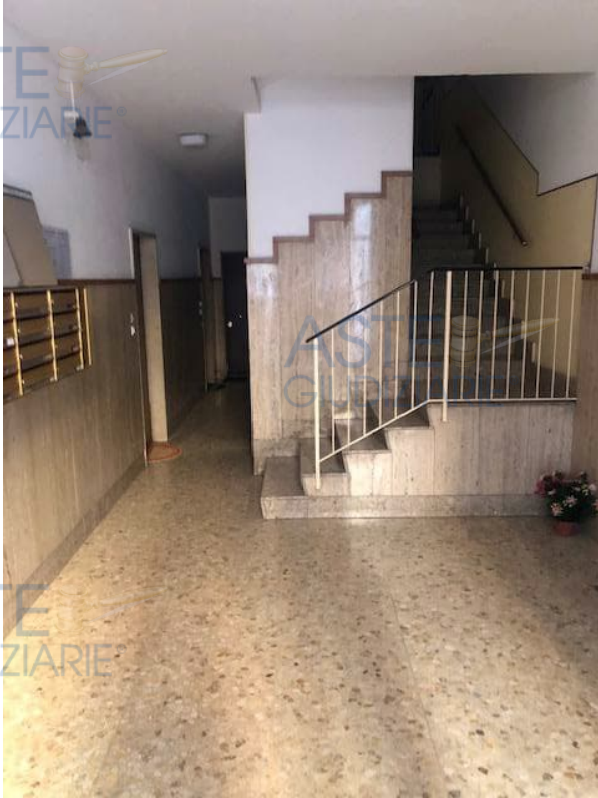
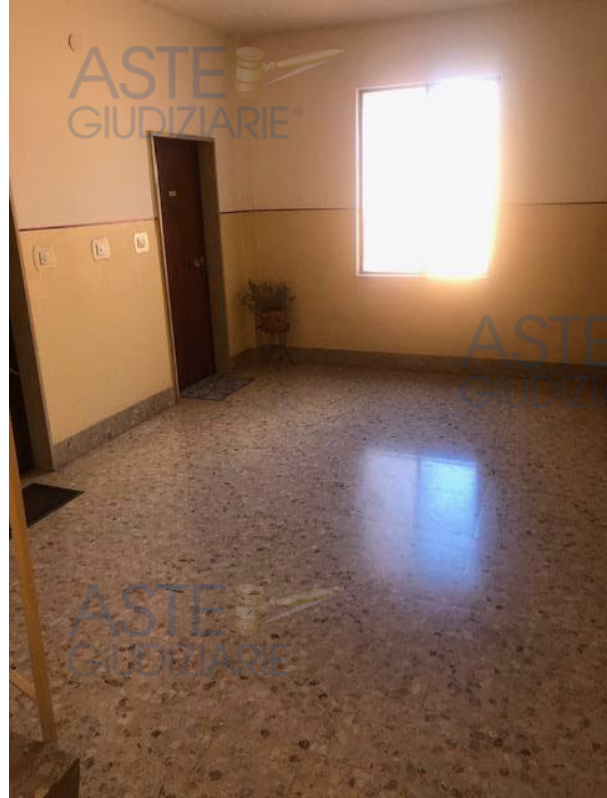
Per quanto riguarda gli spazi comuni interni condominiali, appaiono con finiture datate ma in buone condizioni generali, con atrio e ballatoi ai piani pavimentati con marmette e battiscopa, nonché parziali rivestimenti in marmo alle pareti dell'atrio alternati a porzioni intonacate e tinteggiate.

In sostanza il giudizio complessivo sulle condizioni generali esterne ed interne del condominio è certamente positivo.

Foto atrio di ingresso e spazio di distribuzione del condominio

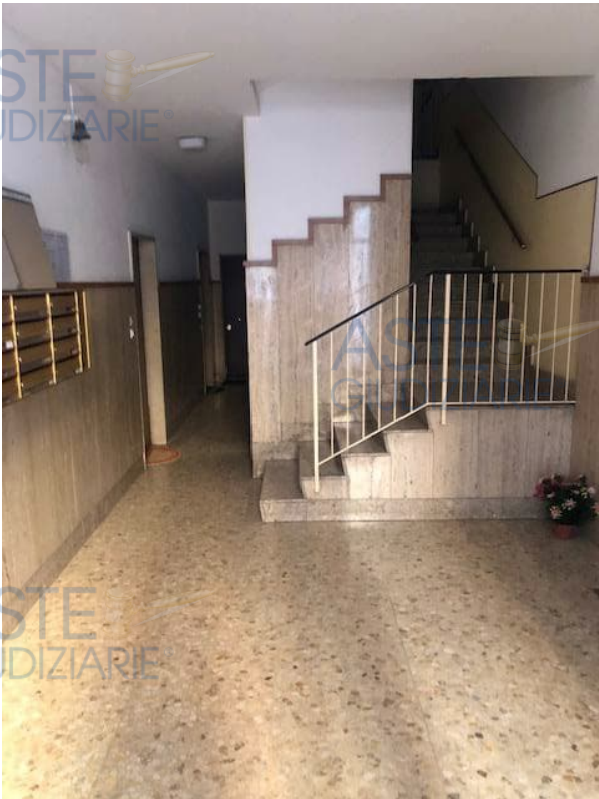
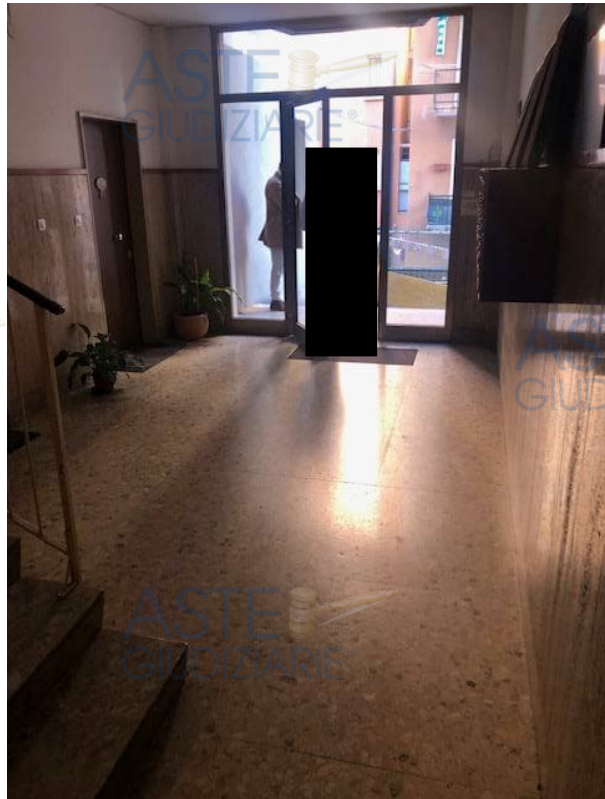
L'accesso pedonale al Condominio avviene da un cancelletto metallico posizionato su via Don Mercante e poi con un percorso pedonale pavimentato scoperto con alcuni gradini, che porta all'atrio di ingresso, chiuso da una porta vetrata (ved. Foto).

Foto atrio di ingresso del condominio
