TRIBUNALE ORDINARIO - VERONA - ESPROPRIAZIONI IMMOBILIARI n. 273/2017 a cui  
sono riunite le nn. 296/2017-297/2017-188/2021-309/2021-346/2023

LOTTO 3 - beni in VILLAFRANCA di Verona - Via Rizza

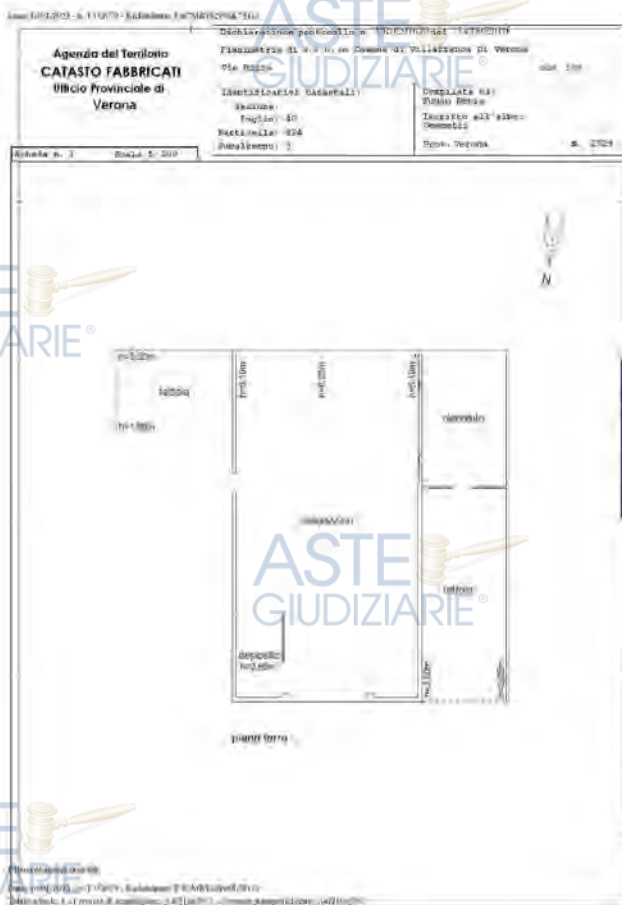
**D – Fabbricato ad uso magazzino** in VILLAFRANCA DI VERONA, Via o Strada Rizza s.n.c. per la quota di 1/1 di piena proprietà (Esecuzione n. 346/2023: [REDACTED])

**I foglio 40 mapp. 824 sub. 5** - cat. C/2 - classe 3 - consistenza 326 mq – sup. catastale totale 288 mq - RC € 370,40 - indirizzo Via Rizza n. 100 - Piano T

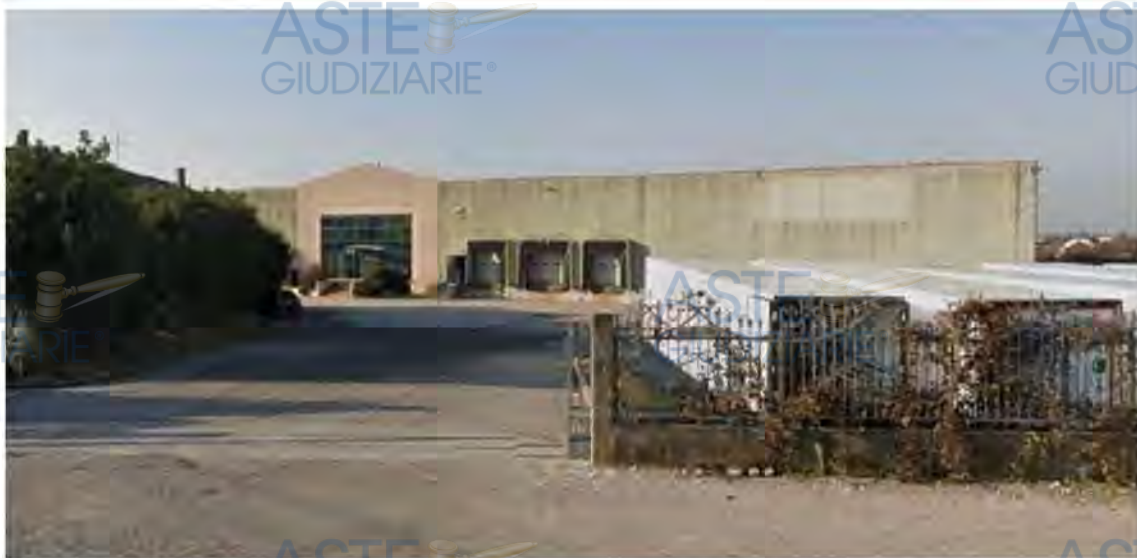
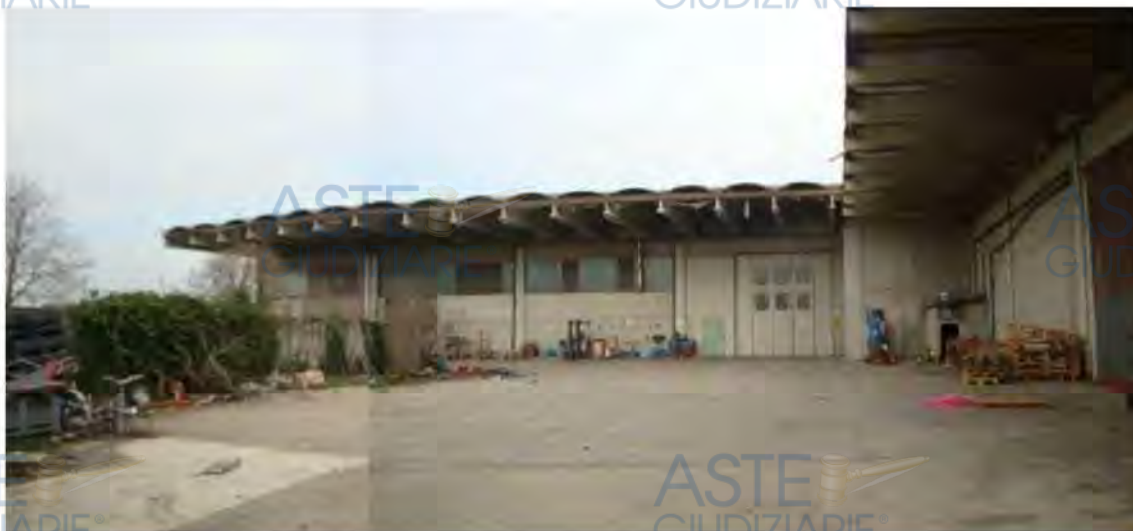
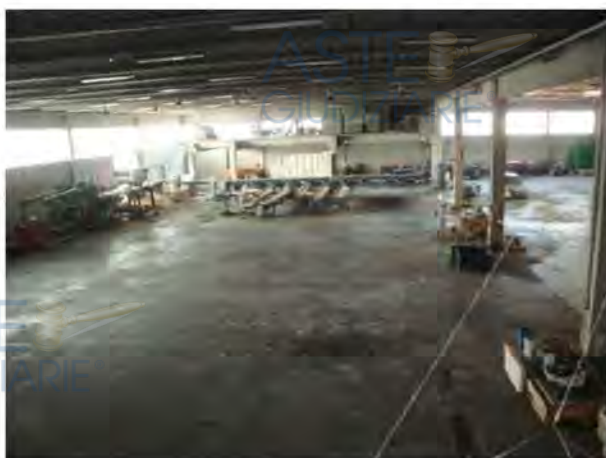
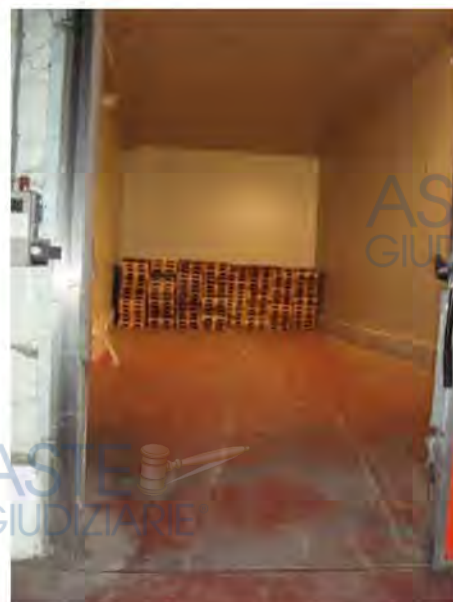
**A. - Capannone ad uso agricolo per lavorazione prodotti con celle frigo** in VILLAFRANCA DI VERONA - Via o Strada La Rizza n. 100 - CEU foglio 40 mapp. 824 sub. 1 - cat. D/10 -- composto, a piano terra, da una zona ingresso, una zona uffici, una zona "lavorazione prodotti", n. 10 celle frigo, altri tre vani ad uso deposito, una zona spogliatoi e tettoie a sbalzo; a piano primo si trovano spazi ad uso magazzino raggiungibili percorrendo scale metalliche e un gruppo uffici/archivio collegato alla sottostante zona uffici mediante scala interna. La superficie commerciale complessiva è di mq 5.665 circa; l'altezza interna della zona lavorazione prodotti è di m 6,70 circa, quella degli uffici di m 2,90 circa; i depositi a piano primo presentano altezze variabili da m 2,45 circa a m 2,15 circa. Le condizioni di manutenzione generali sono sufficienti.

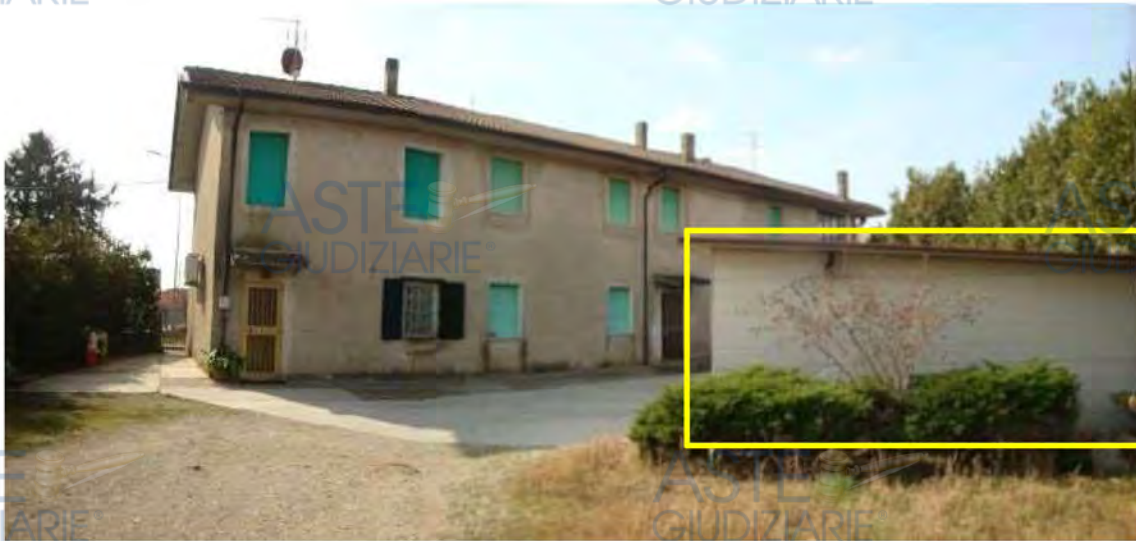
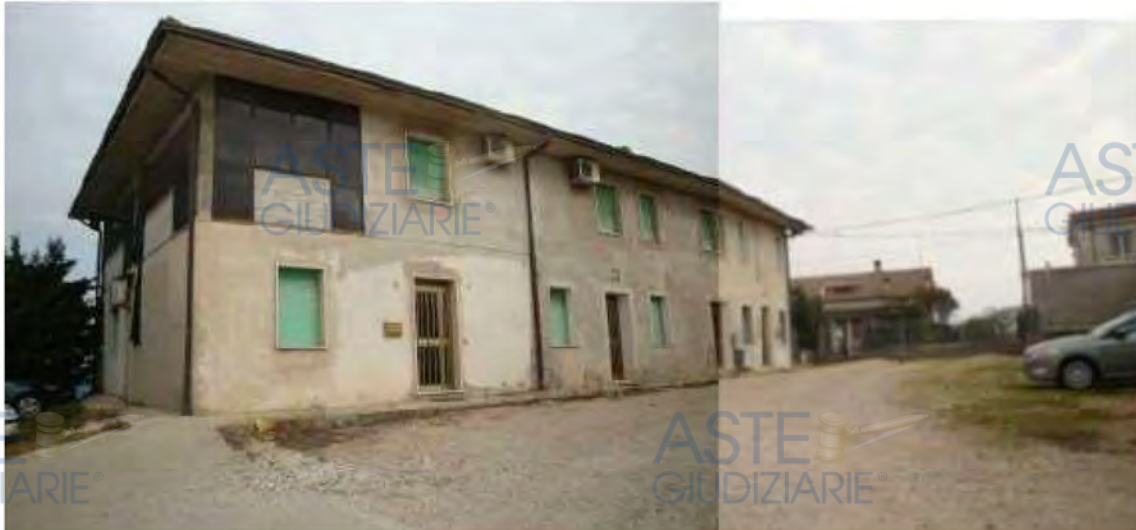
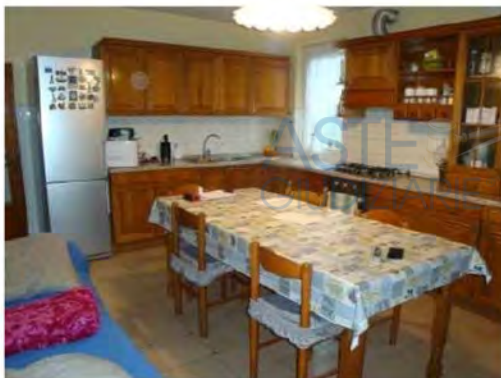
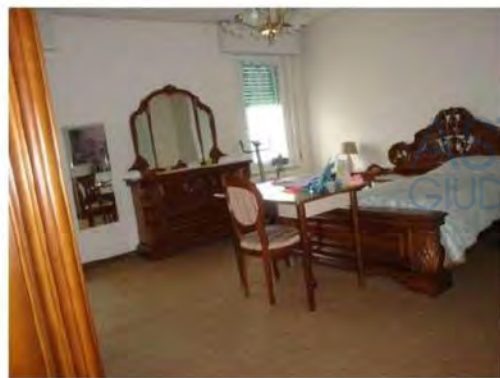
**B – Fabbricato ad uso abitativo** in VILLAFRANCA DI VERONA, Via o Strada Rizza civ. n. 92 - CEU foglio 40 **mapp. 824 sub. 2** - cat. A/2 - attualmente diviso in due distinte unità, mediante tamponamento di una porta interna a piano terra, così composte: un alloggio con scala interna formato da cucina, dispensa, disimpegno e un servizio igienico a piano terra, due vani letto e piccolo ripostiglio a piano primo; un secondo alloggio con scala interna composto da ingresso, due locali adibiti a "studio", soggiorno, un vano igienico sanitario, un disimpegno/ingresso e altri tre locali adibiti a ripostigli; a piano primo corridoio, sala, salotto, cucina, un vano igienico sanitario, tre vani letto ed un terrazzo chiuso parzialmente con serramenti. La superficie commerciale complessiva è di mq 472,60 circa; l'altezza interna è di m 2,60 circa a piano terra e di m 2,70 circa a piano primo. Le condizioni di manutenzione generali sono mediocri per quanto attiene al primo alloggio, mentre sono sufficienti per quanto attiene al secondo alloggio che è stato rimodernato in tempi più recenti. Nello spazio antistante al fabbricato è presente una struttura abusiva da rimuovere (evidenziata in giallo nella foto che segue).

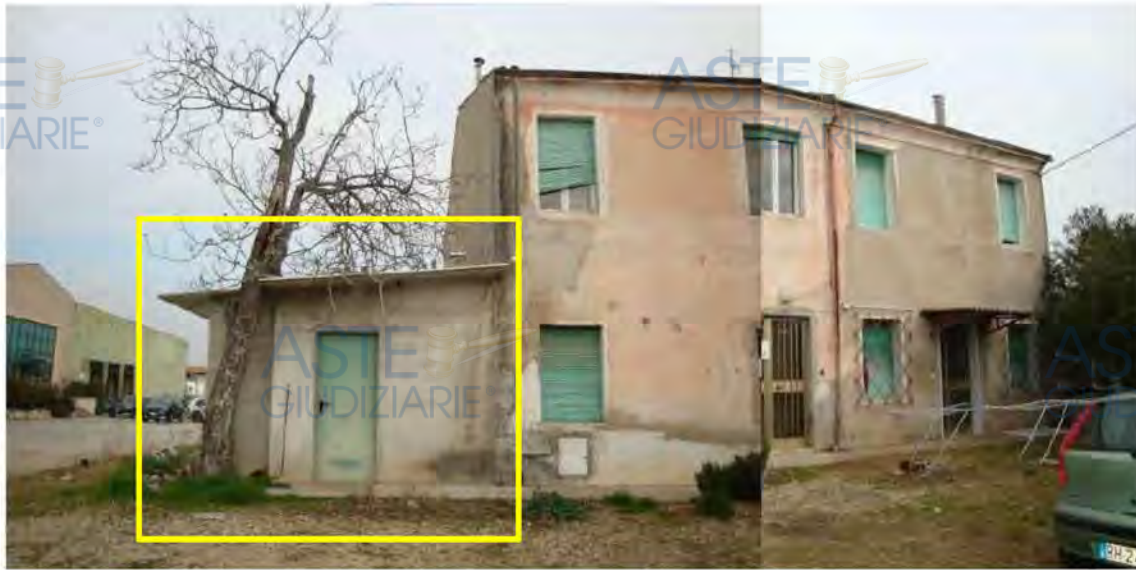
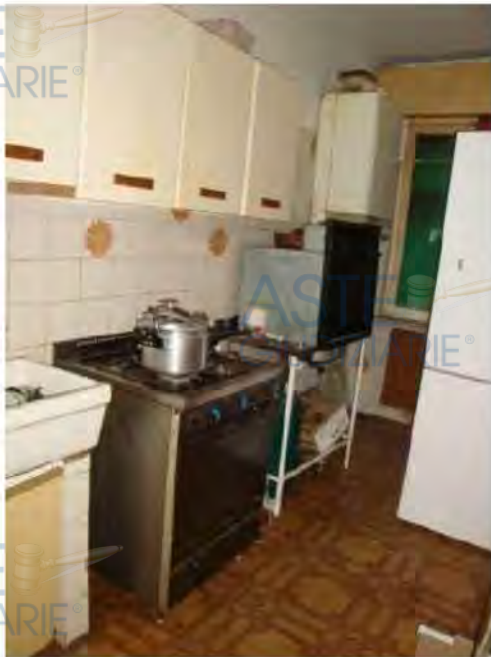
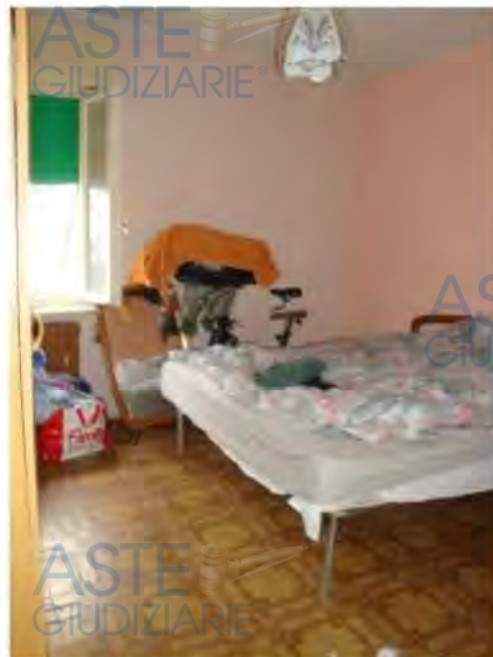
**C – Fabbricato ad uso abitativo** in VILLAFRANCA DI VERONA, Via o Strada Rizza civ. n. 96-98, CEU foglio 40 **mapp. 824 sub. 3** - cat. A/3 - attualmente diviso in due distinte unità, mediante tamponamento di una porta interna a piano terra, così composte: un alloggio con scala interna formato da soggiorno, dispensa, due disimpegni, un servizio igienico e una camera a piano terra; due vani letto e un piccolo ripostiglio a piano primo; un secondo alloggio con scala interna composto da sala da pranzo, cucina, disimpegno, un servizio igienico e una camera a piano terra; due vani letto e un disimpegno a piano primo. La superficie commerciale complessiva è di mq 240 circa; l'altezza interna è variabile a piano terra, da m 2,50 m 2,65 circa, a piano l'altezza interna è di m 2,75 circa. Le condizioni di manutenzione generale sono scadenti. In aderenza al fabbricato è stato costruito un corpo di fabbrica da considerare abusivo (evidenziato con contorno giallo nella foto che segue).

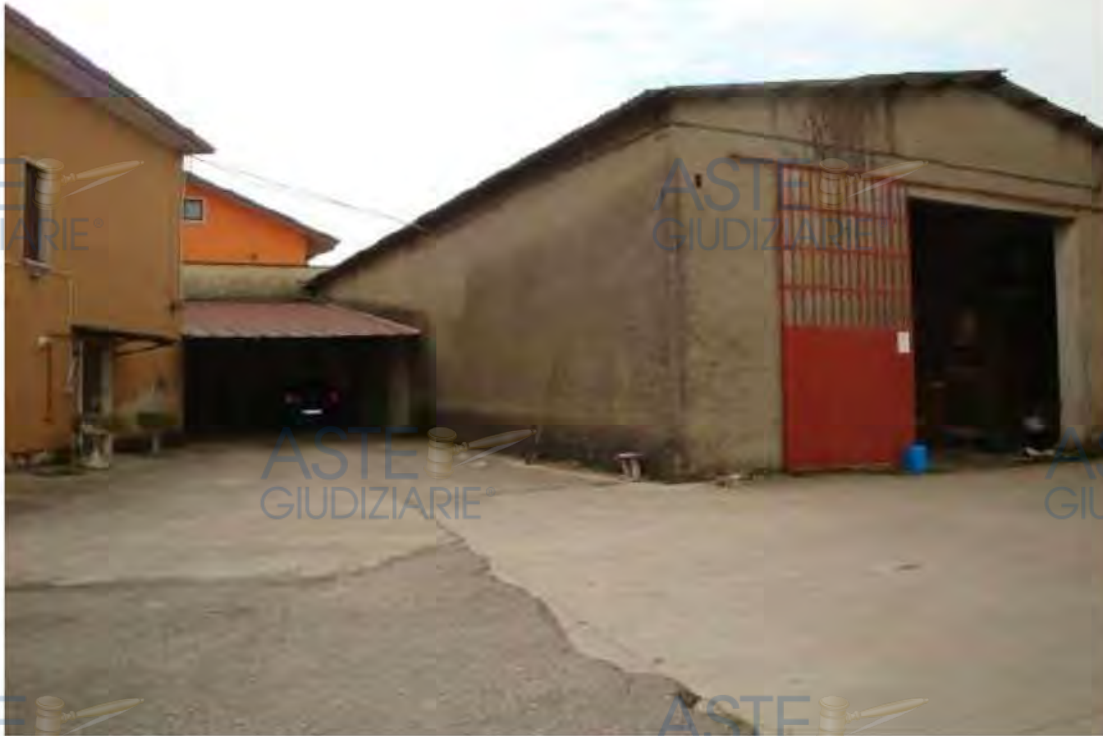
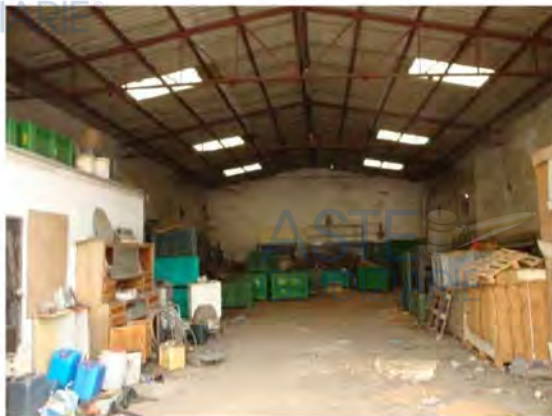
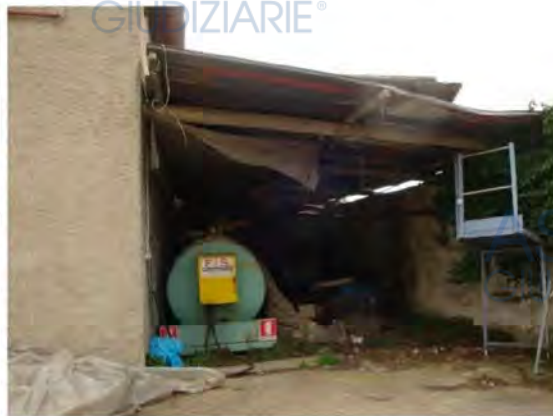
**D – Fabbricato ad uso magazzino** in VILLAFRANCA DI VERONA, Via o Strada Rizza s.n.c.- CEU foglio 40 **mapp. 824 sub. 5** - cat. C/2 - L'unità si compone di un corpo principale affiancato da tettoie, in precarie condizioni quella a Ovest. La superficie del corpo principale è di mq 265 circa, quella delle tettoie laterali è di mq 161 circa. L'altezza interna del corpo principale varia da m 5,10 a m 6,25 circa. La copertura del corpo principale è in lastre di cemento amianto, da bonificare

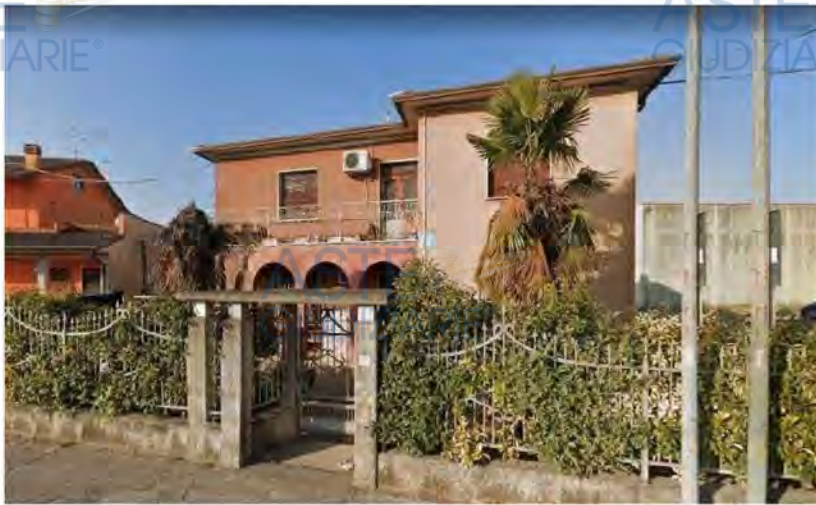
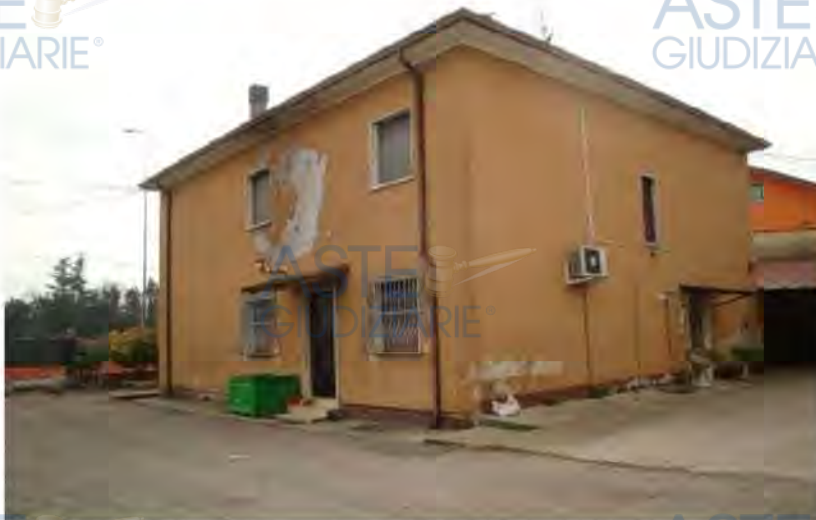
Il fabbricato si compone di due alloggi: il **sub. 7**, a piano terra e seminterrato, è formato da soggiorno, cucina, corridoio, disimpegno, due vani letto, un servizio igienico sanitario e un portico a p. terra; una cantina al piano seminterrato raggiunta da scala interna; l'alloggio presenta una superficie commerciale di mq 162,40 circa e un'altezza interna di m 2,90 circa; le condizioni di manutenzione sono mediocri. Il **sub. 8**, a piano primo, raggiunto da scala interna, è formato da corridoio, soggiorno, cucina, retrocucina con dispensa, due vani letto, un servizio igienico e un balcone; l'alloggio presenta una superficie commerciale di mq 143,15 circa e un'altezza interna di m 2,97 circa; le condizioni di manutenzione sono scadenti: si evidenziano infiltrazioni d'acqua meteorica negli interni.

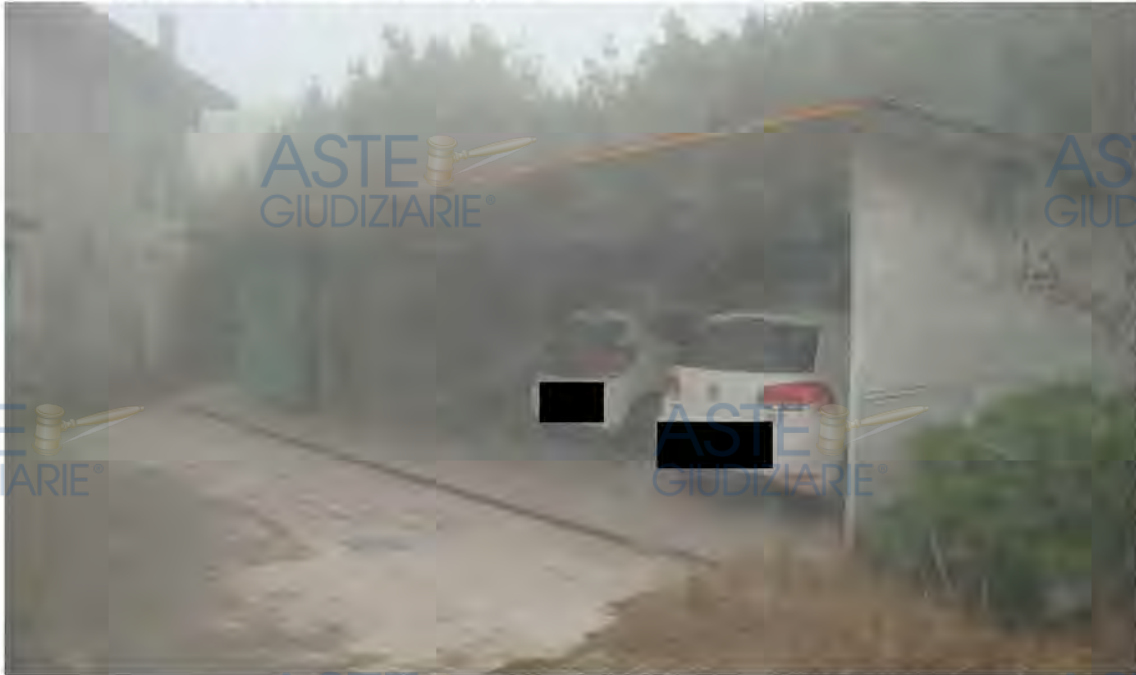
I terreni costituiscono parte del cortile di accesso e manovra per i mezzi diretti al capannone mapp. 824 sub. 1 e piccole particelle poste lungo la strada (mapp. 303-304); a cavallo tra i mapp. 166-823, in prossimità dell'accesso, insiste una struttura abusiva ad un piano fuori terra, da rimuovere, di cui si riporta la foto che segue.

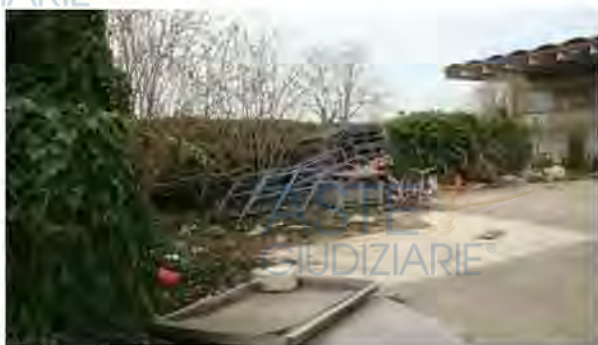
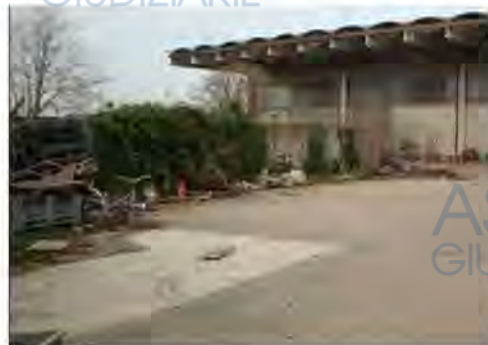
**LOTTO 3) - CONSISTENZE**

Si riportano di seguito le consistenze degli immobili, calcolate graficamente sulla base delle planimetrie catastali e degli elaborati allegati ai Titoli abilitativi, verificate in loco con alcune misurazioni di massima.
