# PERIZIA DI STIMA LOTTO UNICO - INTEGRAZIONE -

Esecuzione Immobiliare R.G.E. n° 274/2024

**RIF. QUESITO PERITALE INTEGRATIVO:** *"VERIFICARE QUANTO RIFERITO DALL'ESECUTATO IN MERITO AL MANCATO FUNZIONAMENTO DELL'IMPIANTO FOGNARIO NEL LOCALE CANTINA".*

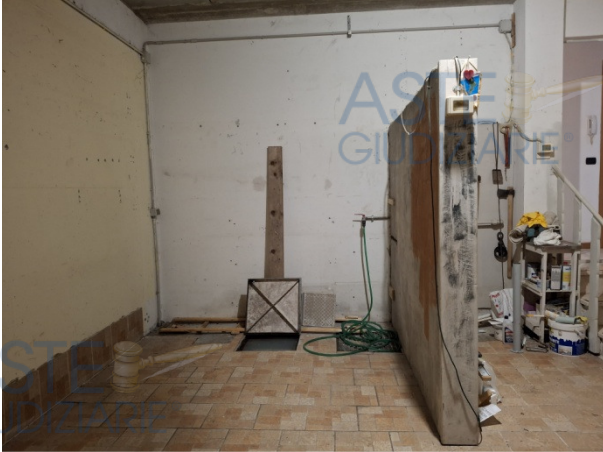
Foto n° 1

Lo scrivente poteva quindi verificare che, una volta azionato lo "sciacquone" del w.c. sito al piano scantinato, l'acqua si riversava nel vaso sanitario fino ad arrivare quasi in prossimità del suo bordo superiore, per poi defluire dallo scarico con estrema lentezza. Si è potuto altresì riscontrare che il pozzetto, sito all'interno del garage, in cui è allocata la pompa di rilancio delle acque reflue in fognatura, si presentava pressoché colmo d'acqua (rif. allegato n° 2, foto da n° 1 a n° 4).

- verificare, tramite l'ausilio di elettricista, il corretto funzionamento della pompa di rilancio delle acque alla fognatura comunale;
- effettuare una videoispezione, tramite l'assistenza di una ditta specializzata, al fine di

verificare l'eventuale ostruzione della condotta fognaria e la sua corretta pendenza.
