TRIBUNALE DI VERONA  
ESECUZIONI IMMOBILIARI

PERIZIA DI STIMA

| Esecuzione Immobiliare | N. 280/2024 R.G.E. |

| Ubicazione | Costermano sul Garda (VR) 37010<br>Via Salita degli Ulivi 15 (ora 39) |

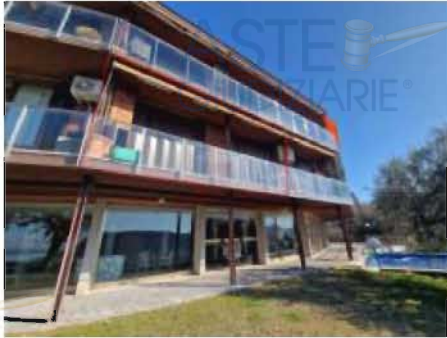
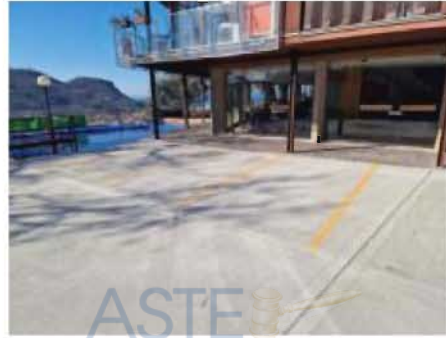
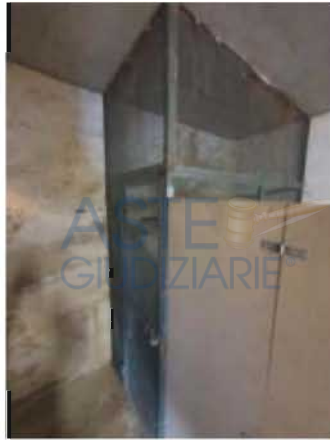
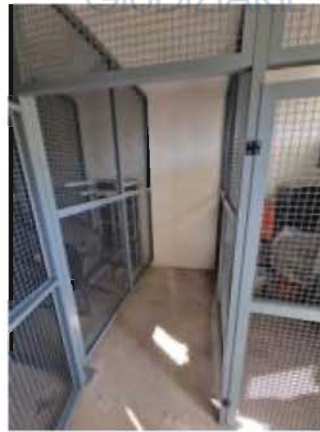
Trattasi di un'abitazione di tipo civile situata al piano primo di un fabbricato dotato di tre piani fuori terra. All'unità residenziale sono annessi accessori costituiti da posto auto esterno e due locali cantina.

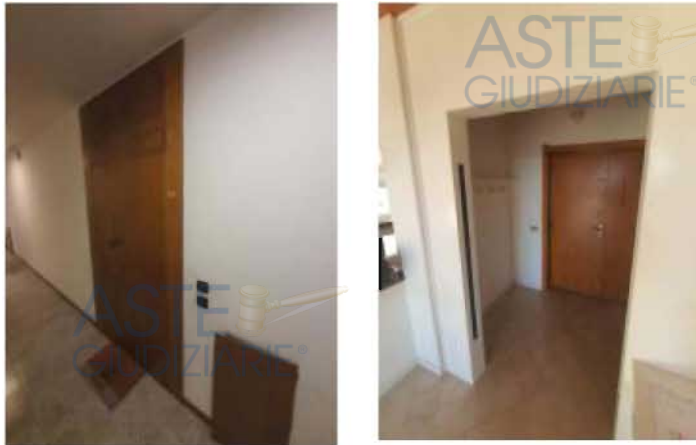
*Ingresso*

L'unità che presenta l'affaccio verso il lato sud, con vista diretta sul lago, si distribuisce con un piccolo ingresso (*Foto 11-12*) direttamente collegato alla zona giorno (*Foto 13-14-15*) all'angolo cottura (*Foto 16*) e ad un piccolo bagno di servizio (*Foto 17-18*).

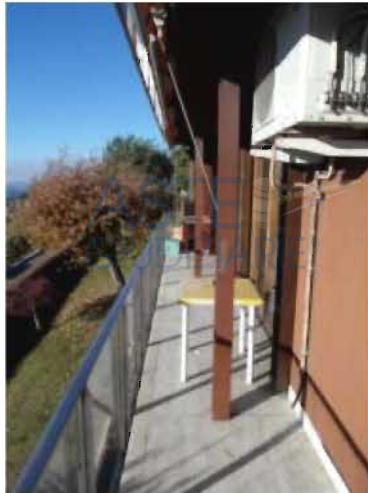
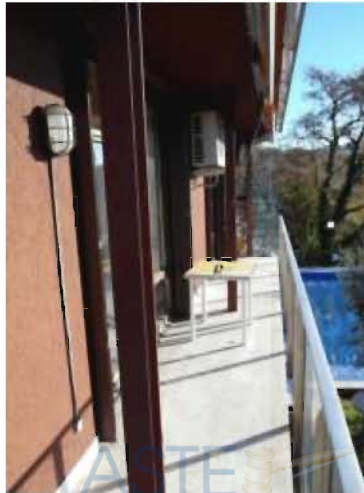
*Terrazza*

Tutti i locali principali presentano l'affaccio mediante ampie vetrate su un balcone che si estende su tutta l'ampiezza dell'appartamento (*Foto 26-27*).

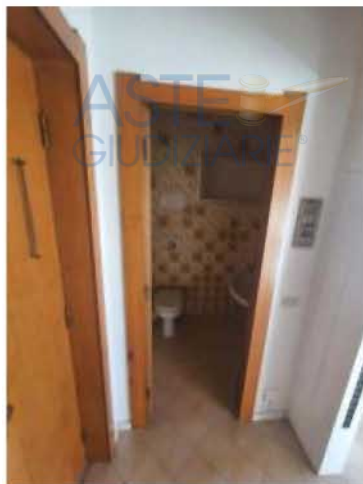
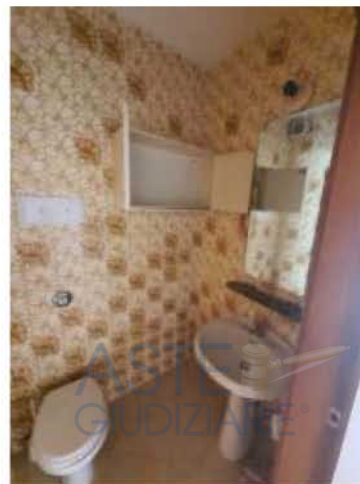
*Servizio igienico piccolo*

- Pavimentazione e rivestimenti bagni – in ceramica, in mediocri condizioni di conservazione (*Foto 18-24*);
- Impianto di riscaldamento – impianto a gas metano di rete con caldaia posizionata all'esterno dell'unità nel terrazzino (*Foto 34*) e corpi radianti in ghisa (*Foto 35*) è presente il libretto d'impianto;

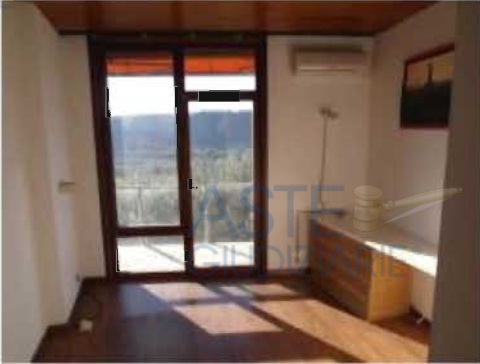
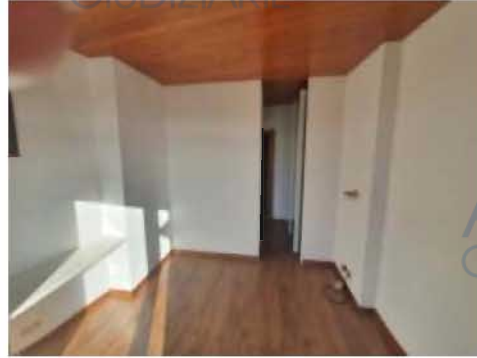
Camera da Letto

La zona notte invece presenta un disimpegno servito da armadiature (*Foto 19-20*) la camera da letto (*Foto 21-22*) e dal servizio igienico principale dell'unità (*Foto 23-24-25*).

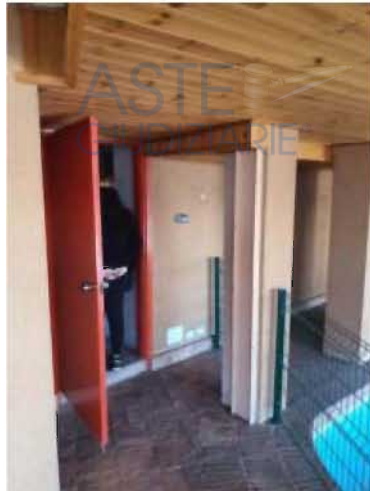
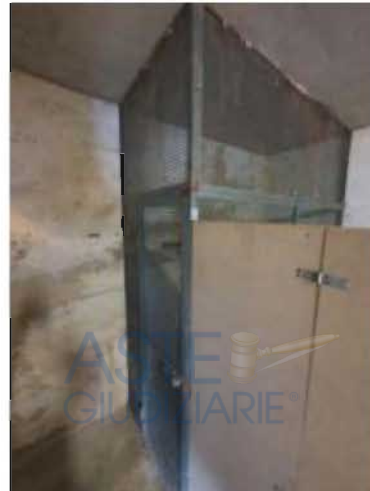
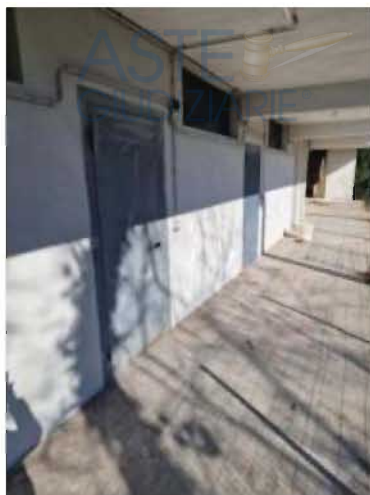
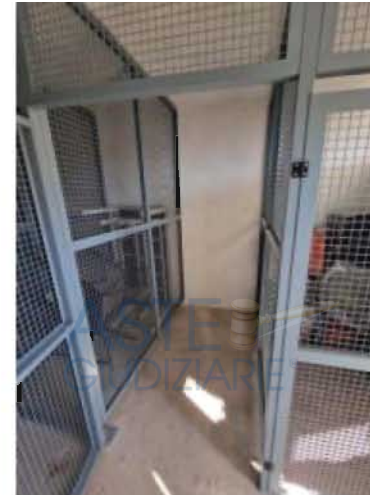
*Cantina*

A servizio dell'unità sono presenti inoltre due spazi adibiti a cantina, entrambi delimitati da strutture metalliche in ferro.

Una cantina è posizionata al piano terra (Foto 43) ed è accessibile dalla piscina comune interna (Foto 44), mentre l'altra unità (Foto 45) è posizionata al piano seminterrato per la precisione sotto il piazzale dei posteggi auto scoperti ed è accessibile da una scala esterna posta nelle vicinanze della piscina esterna (Foto 46-47).

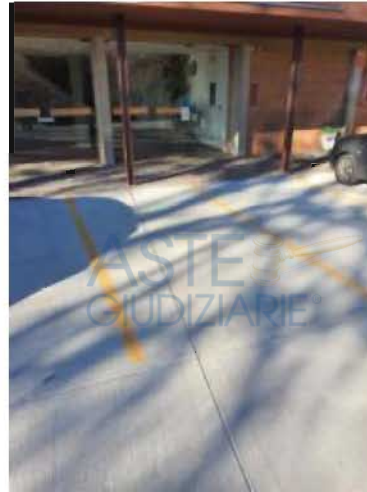
Posto auto

Infine l'unità residenziale dispone di un posto auto scoperto posizionato nel piazzale esterno al piano terra e raggiungibile dalla rampa carrabile (Foto 48).

Per quanto attiene al posto auto scoperto che dalla gestione condominiale sembrerebbe assegnato all'unità residenziale oggetto di pignoramento, va evidenziato che non risulta identificato catastalmente come u.i.u. né tanto meno indicato nell'atto di provenienza.

È importante sottolineare che la superficie del suddetto posto auto è regolato solamente da un uso condominiale che non è supportato da uno specifico verbale di assemblea che dia precise indicazioni in merito.

Quindiai fini della valutazione economica e alla luce della situazione esistente, in assenza di nessuna documentazione comprovante il diritto di utilizzo, quest'area non verrà considerata nel valore complessivo.

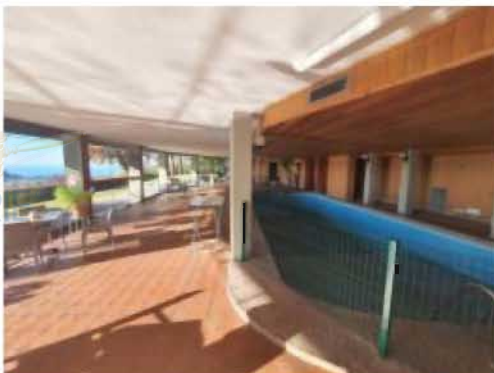
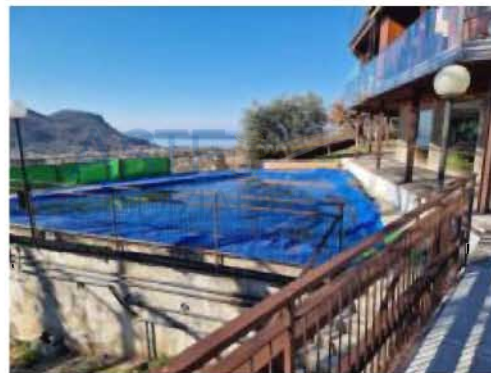
La piscina interna, posta al piano terra del fabbricato, ad oggi non utilizzabile, è circondata da una zona solarium/relax oltre ad una zona benessere con sauna e bagno turco (Foto 56-57-58).

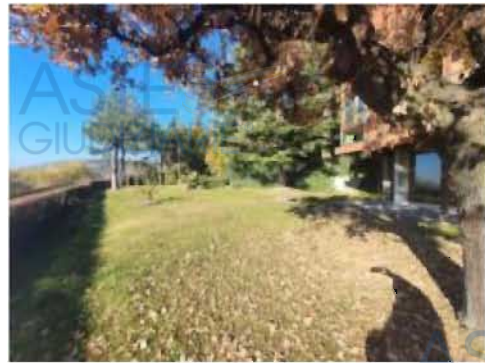
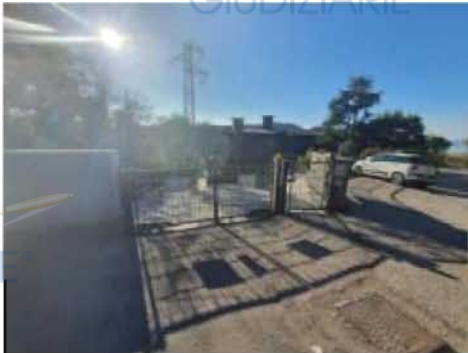
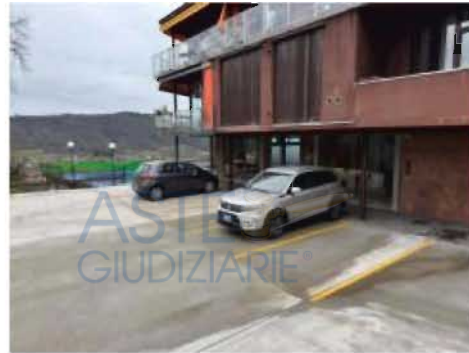
Gli spazi condominiali attualmente utilizzati sono individuati dall'area esterna identificata catastalmente al mappale 642, all'interno della quale trovano riscontro degli spazi a verde con diverse piantumazioni, gli spazi d'ingresso pedonale all'immobile unitamente al percorso carrabile che conduce ad alcuni posti auto scoperti.

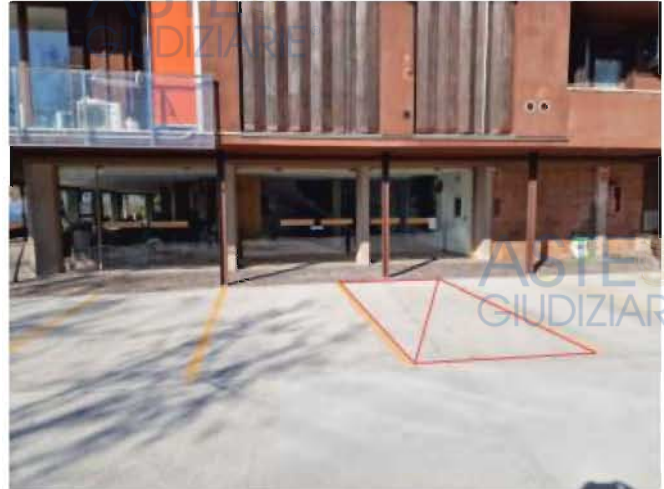
L'Amministratore condominiale ha fornito una semplice planimetria compilata manualmente, nella quale vengono indicati dei posti auto con relativi nominativi. Come si evidenzia dalla planimetria allegata (E.9. Planimetria posti auto) in corrispondenza dell'ingresso pedonale condominiale (area pianeggiante alla fine della rampa carrabile) sono indicati 7 posti auto (dal n. 6 al n. 12). Dal sopralluogo è emerso che in realtà i posti auto effettivamente presenti sono 6.

Dalle indicazioni dell'Amministratore Condominiale il posto auto ripreso dall'immagine adiacente risulterebbe assegnato all'unità residenziale oggetto di perizia.

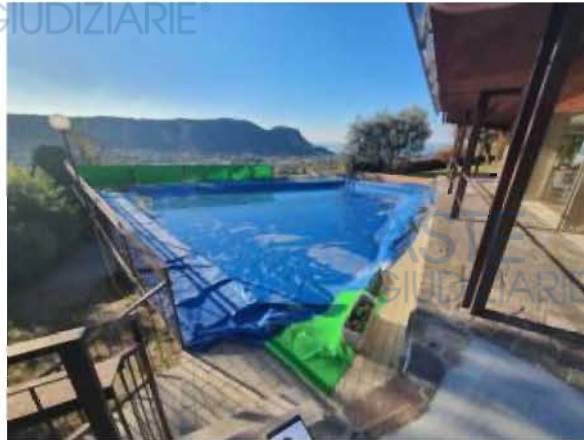
Sul lato ovest del fabbricato con vista verso il lago è inserita una piscina scoperta comune.

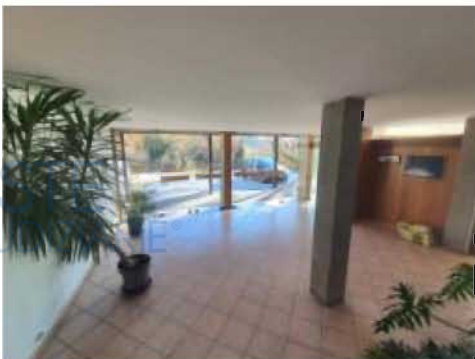
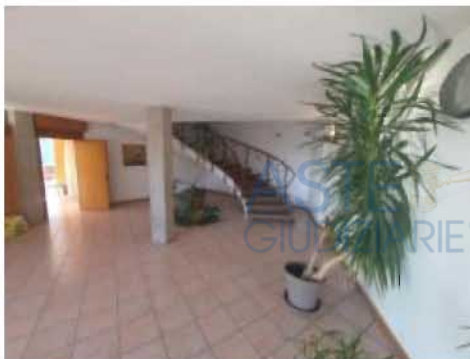
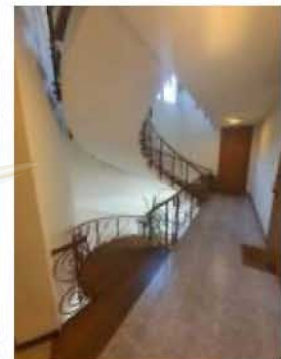
Per quanto attiene gli spazi interni comuni essi sono rappresentati dall'atrio d'ingresso al piano terra, con conseguente scala condominiale che conduce ai piani superiori.

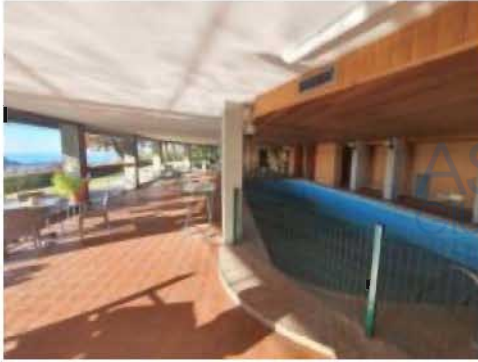
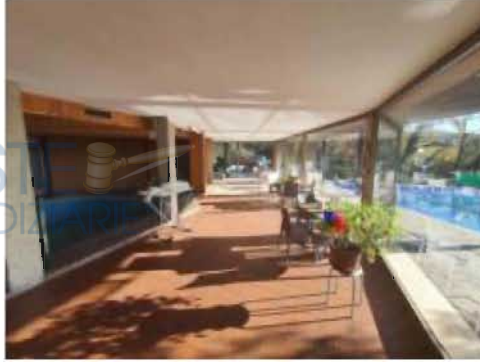
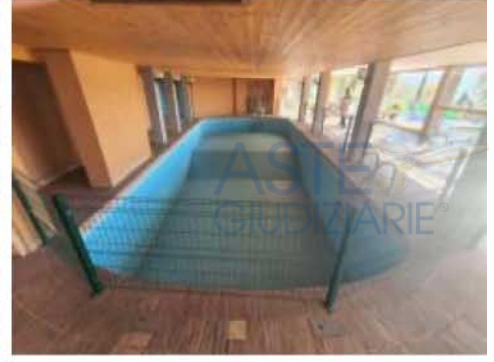
Al piano terra sono altresì presenti delle aree comuni adibite a soggiorno – solarium, oltre ad una piscina coperta non funzionante.

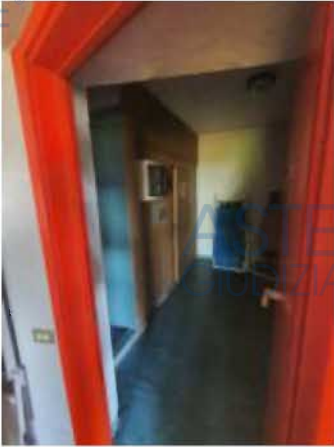
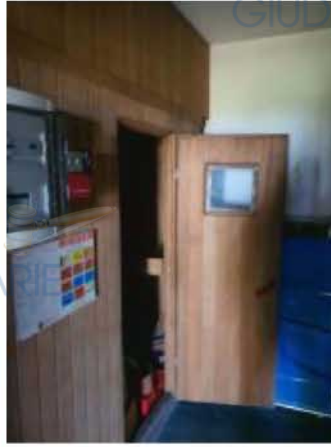
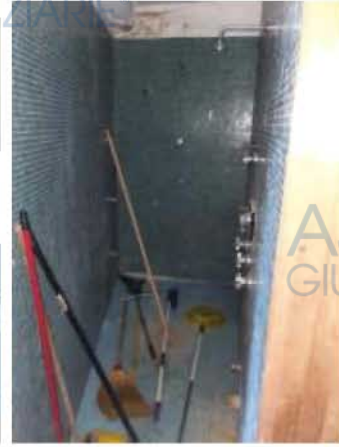
Da questi spazi comuni si accede a dei locali destinati in origine a sauna e servizi che appaiono in parte attualmente in disuso.

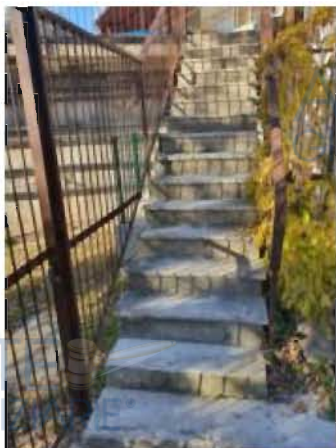
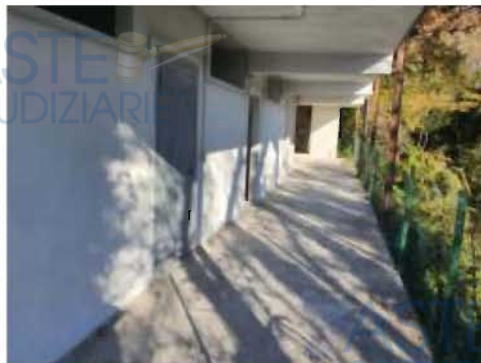
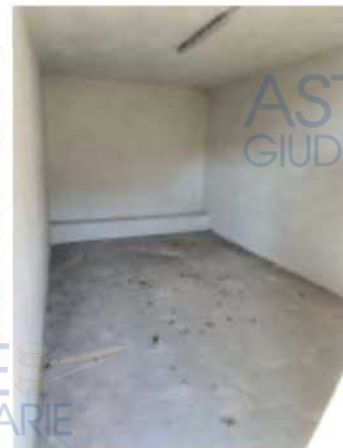
Infine al piano scantinato, sottostante l'area adibita a parcheggi esterni, accessibile da una scala in c.a., è presente un'area destinata a cantine (legate catastalmente alle unità immobiliari) e locali tecnici comuni.

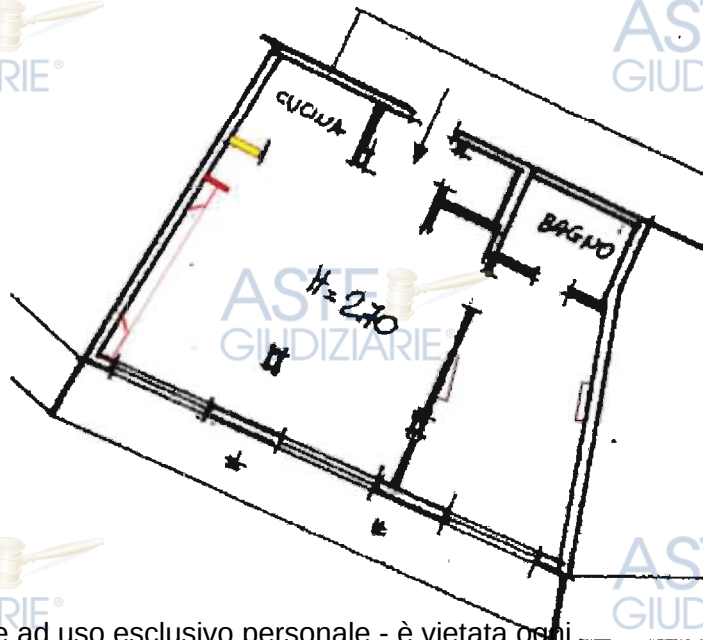
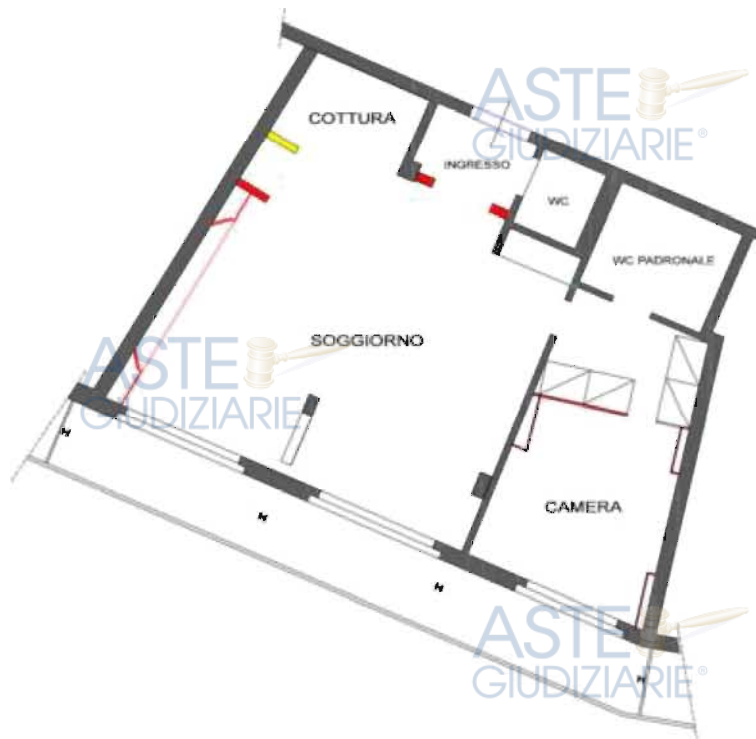
- una modifica nel posizionamento della spalla in muratura che delimita l'angolo cottura;
- sono state realizzate all'interno una serie di contropareti in cartongesso poste in opera sulle murature perimetrali, e sulla parete di divisione tra la zona giorno e la zona notte, con l'intento di creare nicchie e spazi di arredamento.

Queste lievi difformità non modificano la distribuzione e la consistenza dell'unità residenziale e quindi non sono influenti a livello catastale.

- è presente una modifica nel posizionamento della spalla in muratura che delimita l'angolo cottura;
- infine sono state realizzate all'interno una serie di contropareti in cartongesso poste in opera sulle murature perimetrali, e sulla parete di divisione tra la zona giorno e la zona notte, con l'intento di creare nicchie e spazi di arredamento.

Pertanto per regolarizzare le difformità succitate sarà necessaria la presentazione di una SCIA in Sanatoriaper modifiche interne già eseguite. Gli importi relativi alle spese tecniche per la presentazione e l'oblazione possono essere indicate in ca. €. 4.000,00 + Iva e oneri di legge.
