TRIBUNALE CIVILE E PENALE DI VERONA

Procedimento n. **348/2021** unita **364/2021 R.E.**

Elaborato Peritale

Dott. Arch. Patrizia Galante Con studio in Verona, via Calvi 5
C.F. GLN PRZ 67B68 L781V p. Iva 03143980237
Tel 045.58.30.96 Cell 339.11.086.11
e.mail arch.galante@alice.it Pec patrizia.galante@archiworldpec.it

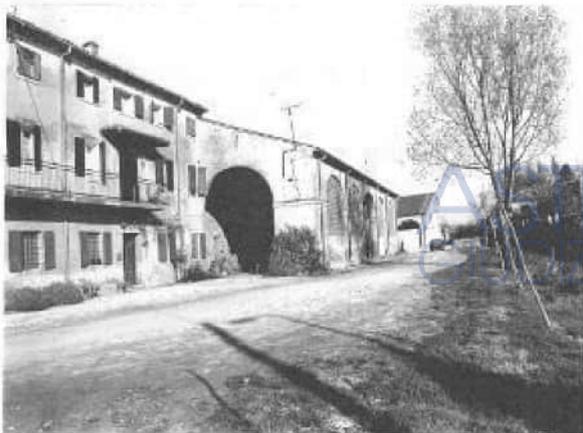
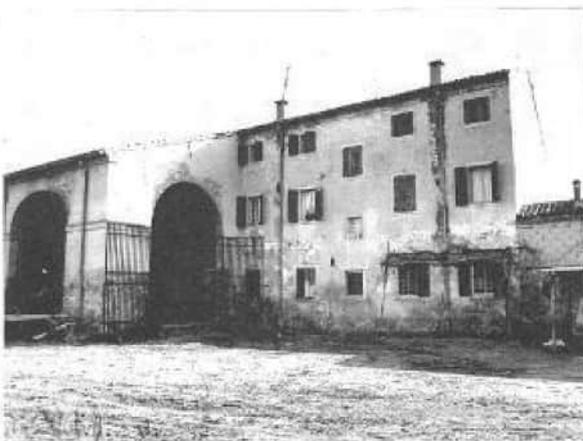
Palazzo Maffei, Scheda n. 3

L'edificio viene descritto come fabbricato con particolari valori ambientali e storici, in tipologia a corte, a destinazione residenziale

Grado di protezione 2

Prima del 1800

Interventi successivi: dopo il 1950

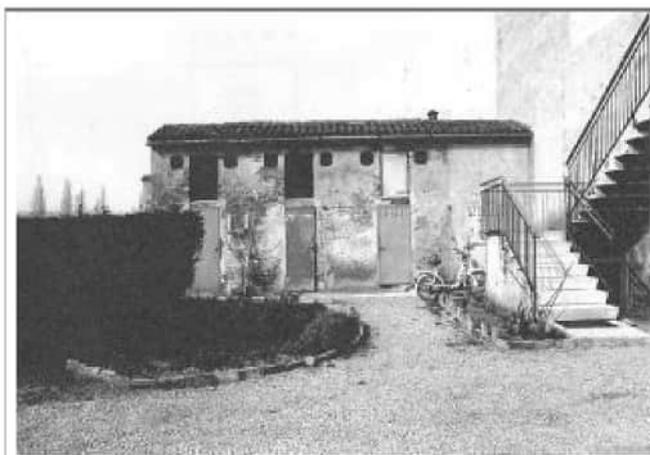
Palazzo Maffei, Scheda n. 1

L'edificio viene descritto come Manufatto con elementi storici ed ambientali in tipologia a corte, a destinazione rustico
 Grado di protezione 2
 E' ammesso il Restauro Conservativo
 Epoca di impianto originario
 Prima del 1800
 Interventi successivi: nessuno

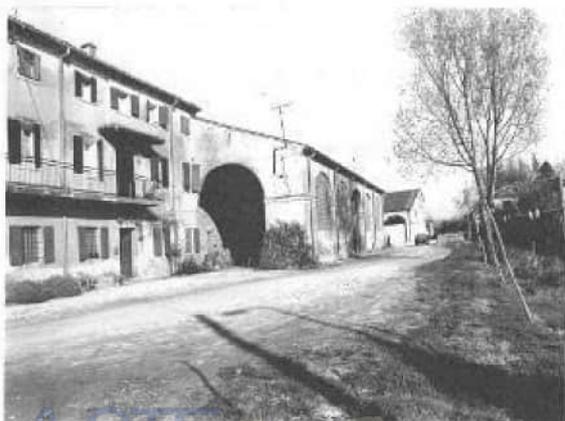
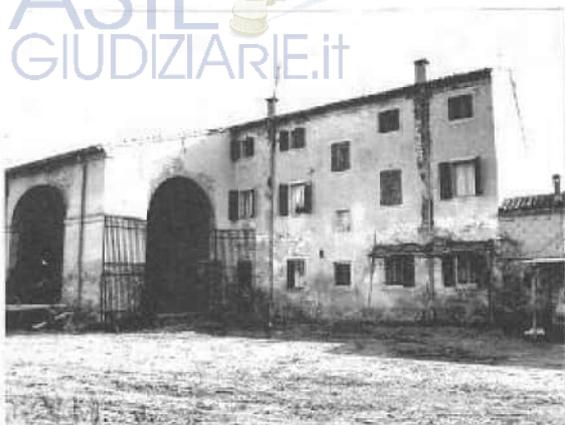
Palazzo Maffei, Scheda n. 3

L'edificio viene descritto come fabbricato con particolari valori ambientali e storici, in tipologia a corte, a destinazione residenziale

Interventi successivi: dopo il 1950

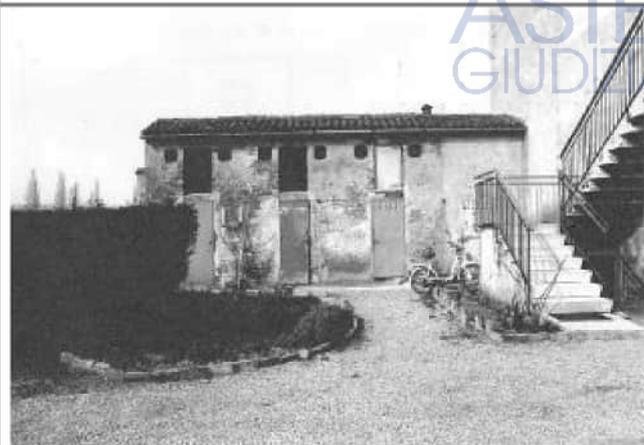
Palazzo Maffei, Scheda n. 1

L'edificio viene descritto come Manufatto con elementi storici ed ambientali in tipologia a corte, a destinazione rustico

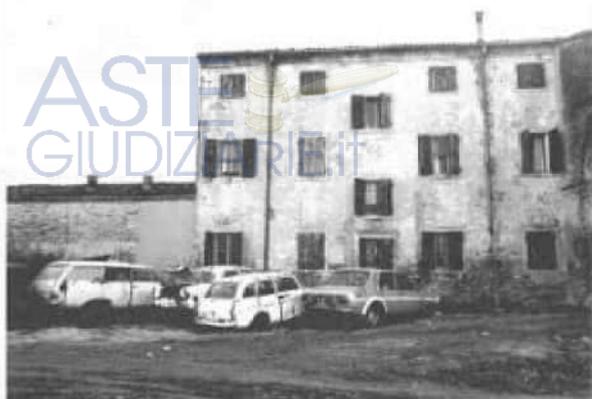
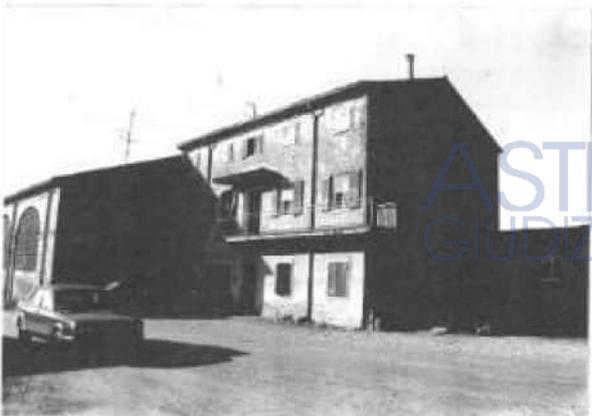
Palazzo Maffei, Scheda n. 7

L'edificio viene descritto come fabbricato con particolari valori ambientali e storici, in tipologia a corte, a destinazione residenziale

Prima del 1800

Interventi successivi: dopo il 1950

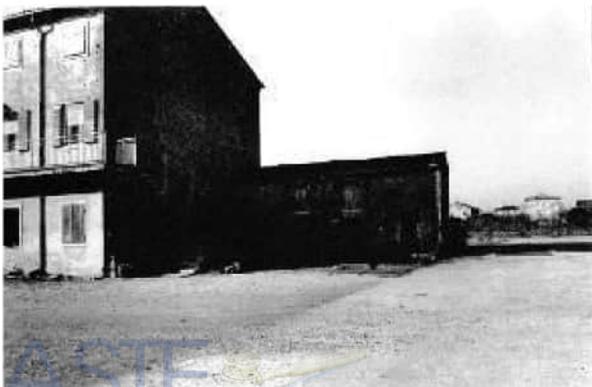
Palazzo Maffei, Scheda n. 8

L'edificio viene descritto come Manufatto con elementi storici ed ambientali in tipologia a corte, a destinazione rustico

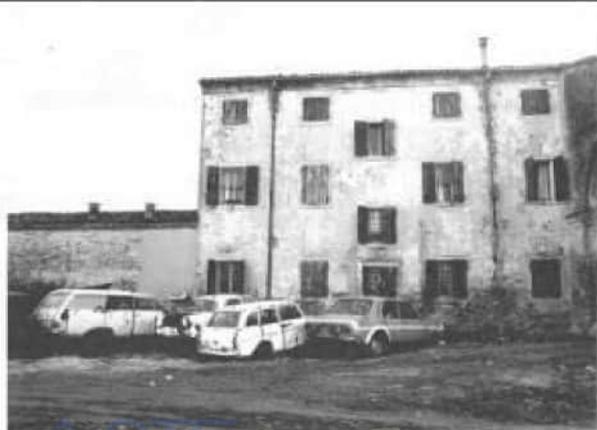
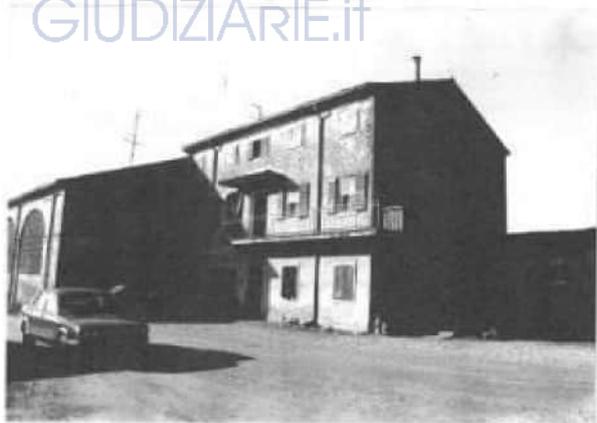
Palazzo Maffei, Scheda n. 7

L'edificio viene descritto come fabbricato con particolari valori ambientali e storici, in tipologia a corte, a destinazione residenziale

Interventi successivi: dopo il 1950

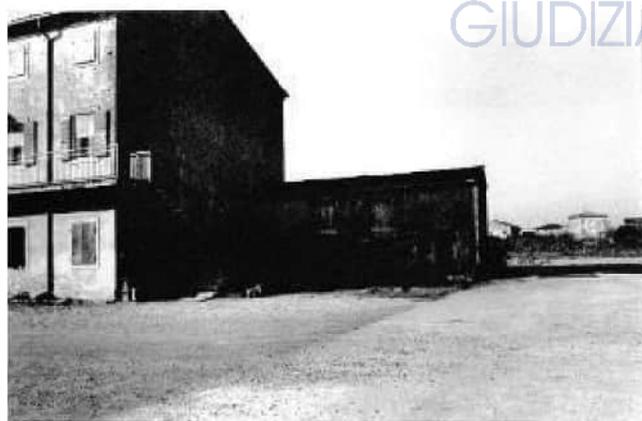
Palazzo Maffei, Scheda n. 8

L'edificio viene descritto come Manufatto con elementi storici ed ambientali in tipologia a corte, a destinazione rustico

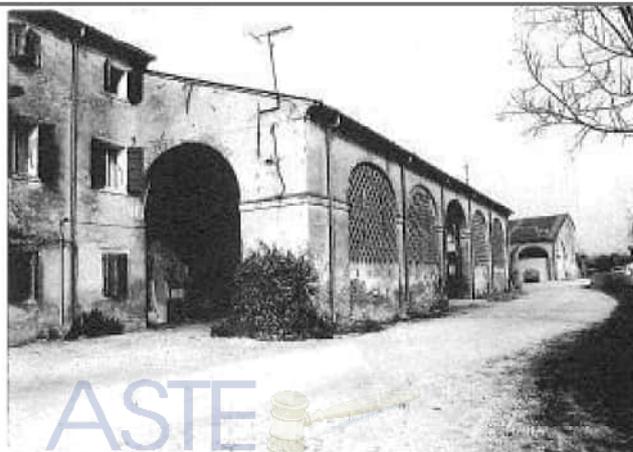
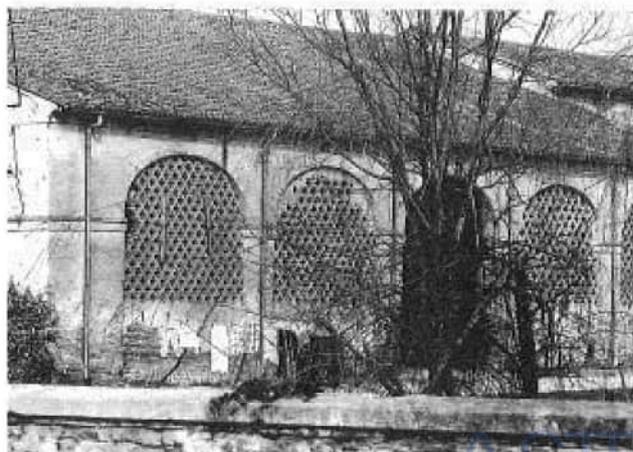
Palazzo Maffei, Scheda n. 4 e 5

Destinazione d'uso: stalla e porticato

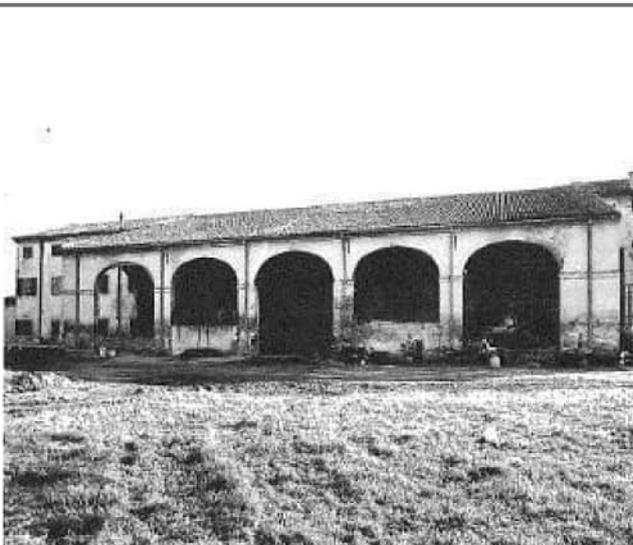
Palazzo Maffei, Scheda n. 6

Epoca di impianto originario 1900
Interventi successivi: nessuno

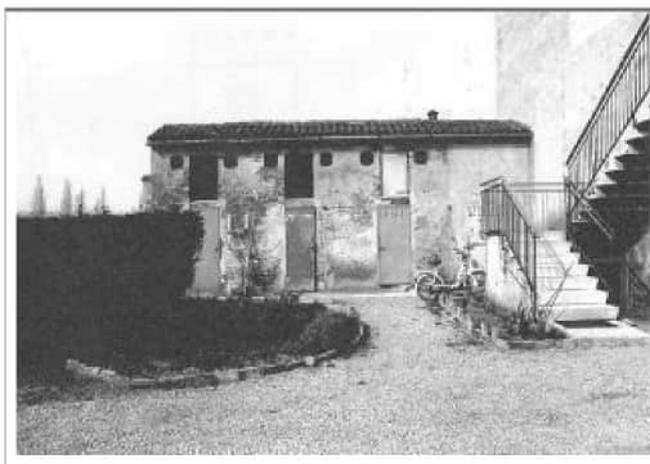
Palazzo Maffei, Scheda n. 8

Il Rustico è descritto come Manufatto con elementi storici ed ambientali in tipologia a corte.
