PERIZIA DI STIMA  
LOTTO UNICO

<b>Esecuzione Immobiliare</b>	RGE N.362 / 2023
<b>Giudice</b>	G.E. ATTILIO BURTÌ
<b>Creditore procedente</b>	ORGANA SPV Srl
<b>Parte eseguita</b>

Procedura	RGE 362/2023
Lotto	UNICO
Diritta Oggetto di Vendita	Piena Proprietà dell'Intero
Tipologia Immobiliare	VILLA CON PISCINA mq.670
Ubicazione	SAN BONIFACIO (VR), Via Praissola n° 14
Dati Catastali	NCEU, Comune di Verona (VR), Foglio 6 mp.n°1593 sub.1 A/7 BCNC sub.3 mp.n°1593 sub.2 C/6 mp.n°1593 sub 4-5 FI
Valore di Stima al netto delle decurtazioni	Euro 543.000
Stato Occupazione	Occupato da persone e cose
Irregolarità Edilizie	presenti
Irregolarità Catastali	presenti
Esistenza di Formalità cancellabili	non TRASCRIZIONE NN 51272/33329 del 23/12/2016 - verbale assegnazione casa coniugale
Note	Nessuna Opponibilità alla Procedura in quanto la Trascrizione è successiva all'Atto di Compravendita

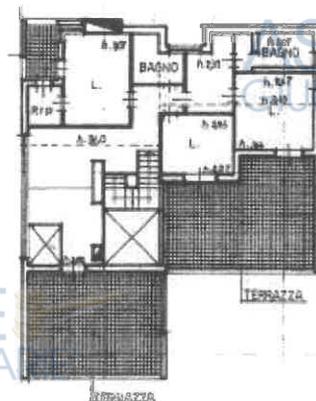
Pianta piano primo

Al piano primo si trova il soppalco, n.3 stanze da letto con i relativi bagni e due ampie terrazze ricavate nel sottotetto. Tutto il piano è mansardato.

Dalla scala nel soggiorno attraverso il ballatoio, sempre in legno, si accede al soppalco. Questo risulta aperto sul locale soggiorno dal vuoto occupato dalla scala e da un secondo vuoto chiuso con vetro antisfondamento . E' caratterizzato da ampie vetrate su due lati, dal tetto spiovente con altezza di colmo pari a m.3,90 e altezza minore pari a m.2 e dalla porta che accede ad una prima terrazza.

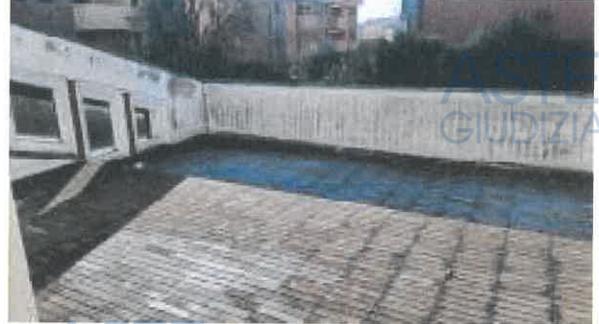
Terrazza

cancello. Si evidenziano problemi di infiltrazione acqua dal tetto e dal pavimento delle terrazze.

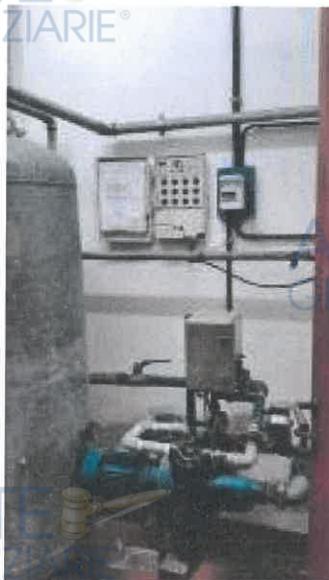
Desalinizzatore

L'approvvigionamento idrico avviene dall'acquedotto e gli scarichi fognari vanno in fognatura comunale. Sono presenti inoltre un impianto di trattamento dell'acqua del pozzo e il gruppo di filtrazione dell'acqua della piscina con apposita pompa.

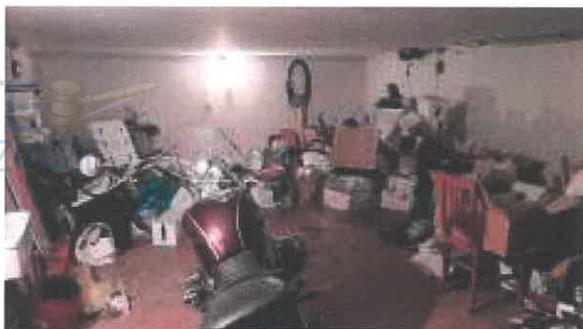
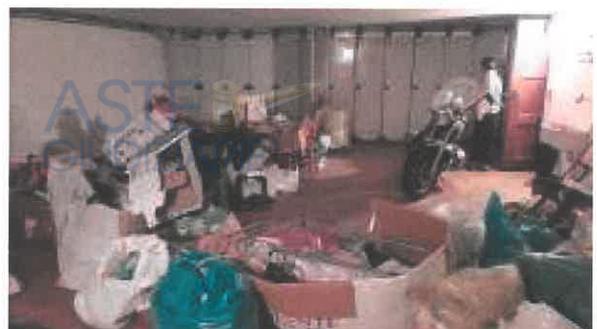
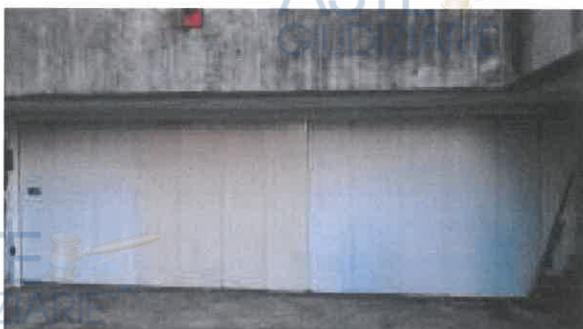
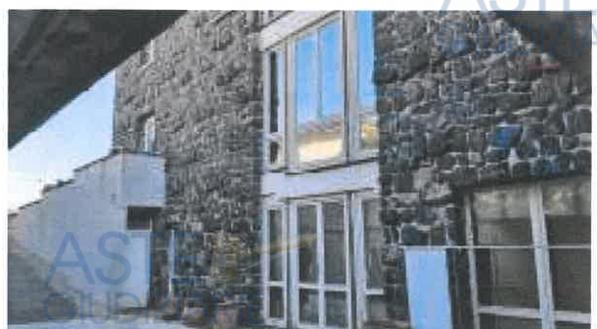
**Garage**

Locale al piano interrato delle dimensioni di circa m.9 x m.6,20 e altezza pari a m.2,10. Il locale è chiuso da una serramento scorrevole che copre una luce di m.6, pari a circa la larghezza del garage, e scorre completamente sulla parete laterale. Le pareti sono intonacate e tinteggiate e il pavimento è rivestito in cotto. Il garage comunica internamente con la taverna e con la cantina di vini attraverso una porta in legno e un piccolo disimpegno. L'accesso è esterno dalla rampa larga circa m.4 che scende perpendicolare al garages per poi allargarsi in corrispondenza dell'arrivo.

Impianti : l'impianto elettrico con la canalizzazione e gli interruttori è esterno la parete. Sono presenti n.4 punti luce con apparecchi neon e il contatore dedicato. La porta scorrevole è dotata di comando automatizzato. Sono presenti un lavandino e una griglia di areazione sulla parete, collegata ad un camino sul tetto.

Struttura portante: La struttura portante è in cemento armato e la copertura è costituita da un tetto (piano) con un parapetto in cls fronte rampa. Presente la vegetazione sopra il tetto trattata a prato con qualche piccolo arbusto lungo il parapetto.

Stato manutenzione : complessivamente in buono stato, non funziona l'automatismo della porta scorrevole.

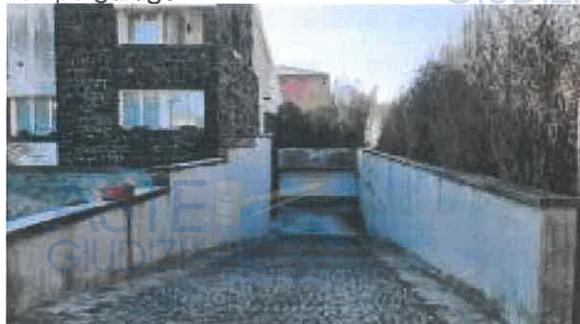
Rampa garage

La corsia carrabile è pavimentata in parte in cemento, in parte con sassi e in parte rivestita con opus incertum. La rampa è larga circa m. 4 che diventa m.5 nella parte di arrivo con accesso ai garages alla taverna e alla Centrale Termica. Le pareti sono rivestite in pietra, i muretti di protezione in parte intonacati in parte in calcestruzzo sono delimitati da copertina in tufo.

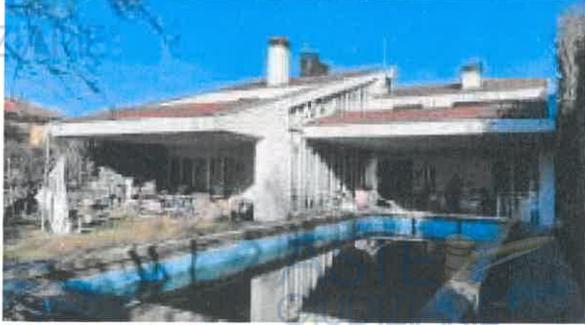
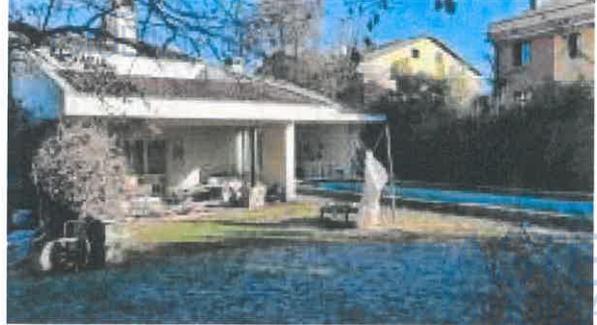
Giardino sul retro con piscina - Vista Piscina e porticati

La piscina si presenta con una struttura in calcestruzzo armato, interrata, interamente piastrellata e con bordo rialzato in pietra di tufo. Le dimensioni sono pari a circa m. 4,95 x m.15,00.

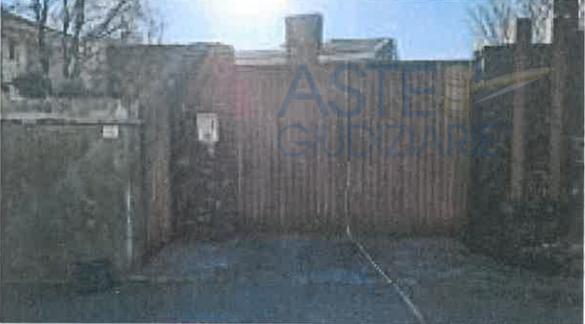
Ingresso

- L'area esterna intorno l'edificio si identifica con il subalterno 3 ed è costituita : da un'area a giardino, dalla corsia carrabile che accede al garage interrato e alla zona taverna, dall'area occupata dalla piscina e dai porticati. Il giardino si presenta per la maggior parte trattato a prato con percorsi lastricati nella zona di ingresso intorno al fabbricato e intorno alla piscina, pavimentati in parte con opus incertum e in parte con pietra tipo tufo. Sono presenti parapetti in cls intonacati che delimitano e proteggono la zona della rampa e una cortina di alberi sui tre lati a confine con altra proprietà. Tutta l'area è recintata e la recinzione è costituita sul lato principale, corrispondente agli ingressi, da muretto in cls alto m.1 e ringhiera in ferro corten alta m.1. Sulla recinzione insistono il cancello grande in corrispondenza del passo carraio e quello pedonale, entrambi sorretti da muri in cls rivestiti in pietra. Il cancello grande ha una dimensione di m.3,20 ed è chiuso da doppia anta scorrevole, il cancello piccolo ha dimensione di m1

**Stato manutenzione** : tutta l'area esterna è in buono stato di conservazione mentre l'impianto elettrico dei cancelli risulta non funzionante.

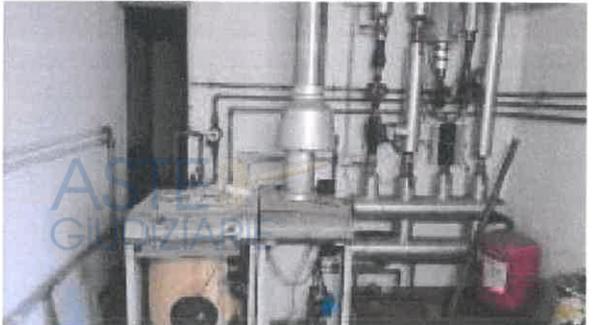
Centrale Termica

E' presente la centrale termica con accesso dall'esterno verso la rampa.

*Impianti* : L'impianto termico è generato da una caldaia gas metano per riscaldamento e acqua calda posta a basamento nella centrale termica , da un impianto radiante a pavimento al piano terra, da radiatori in ghisa al piano primo e ventilconvettori al piano interrato. L'impianto elettrico è di 6kw con quadro contatori generale al piano terra in zona ingresso e contatore salvavita, il cancello pedonale e quello carraio sono elettrificati. Sono presenti videocitofono su tre piani, impianto telefonico, impianto di irrigazione e impianto di allarme con centralina.

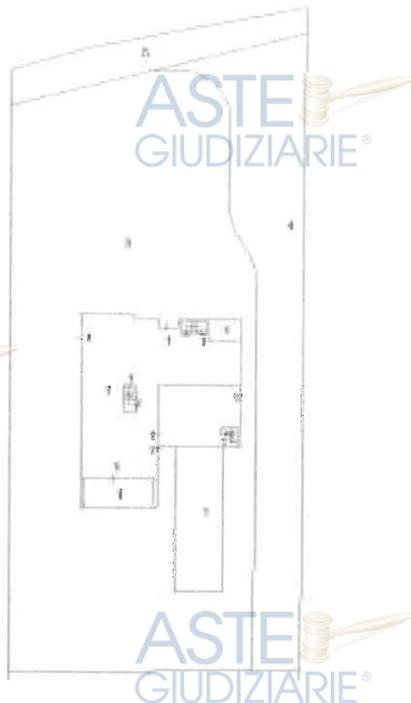
PIANO TERRA

Elaborato planimetrico con individuato i subalterni di proprietà : sub 1-2-3 interni l'area recintata e sub.4-5 Ente Comune, esterni l'area recintata
