TRIBUNALE DI VERONA  
ESECUCIONI IMMOBILIARIPERIZIA DI STIMA  
LOTTO UNICOProcedura esecutiva **n. 364/2023 RGE**Giudice **dott. ATTILIO BURTÌ**

dott. ing. Edoardo FERRARESE - n. A-3737 ordine degli Ingegneri di Verona e provincia

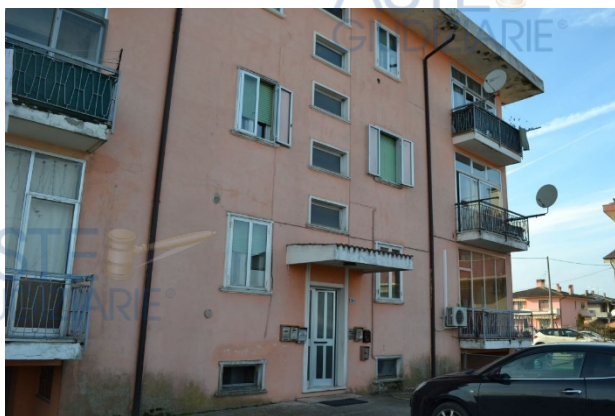
foto 1 - il perimetro della proprietà condominiale, lungo i confini della corte comune esterna, non è visivamente protetto da cortine di alcun tipo. In copertura, gli sporti di gronda lordi raggiungono circa il metro e venti, evidenziando marcato deterioramento all'intradosso. I tetti sono a padiglione, con quattro giaciture di falda utili. Tutte le unità sono munite di poggiori verso est

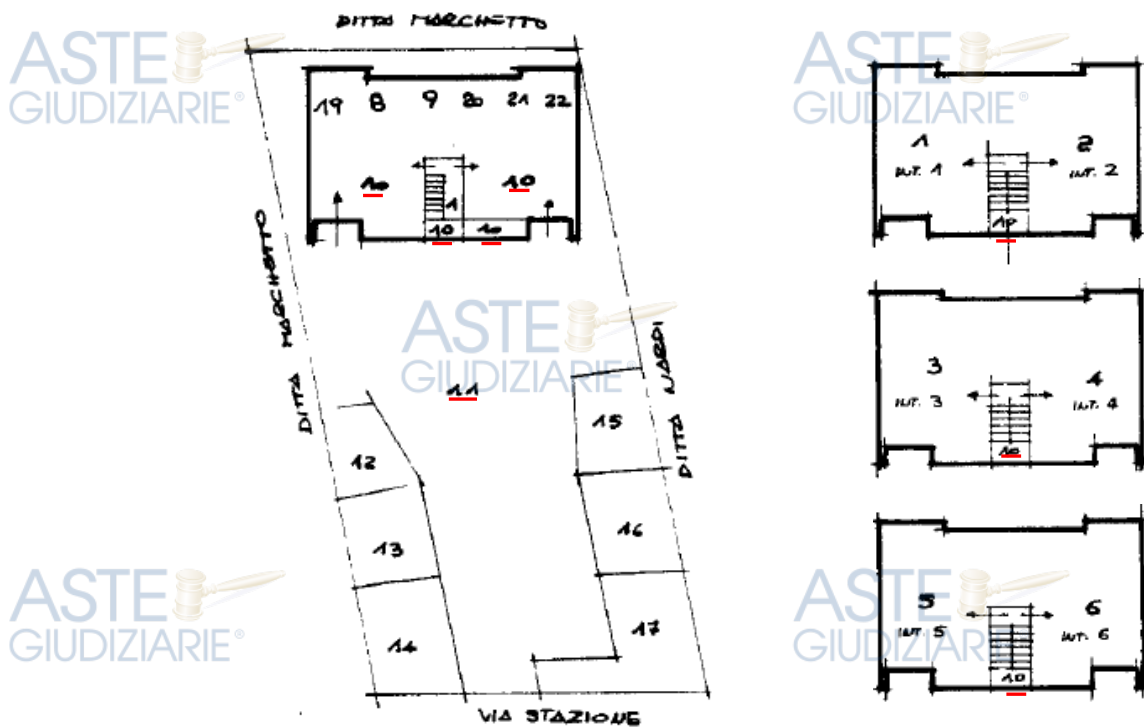
fig. 2 – Sopra, a destra, è riprodotto l'elaborato planimetrico del primo piano sottostrada e della corte comune al pianterreno mentre, a sinistra, dall'alto in basso si vedono gli schemi a vista del rialzato, del primo e del secondo piano. Sia le spese riconducibili al sub 10 che quelle relative al sub 11, in mancanza di tabelle millesimali, all'occorrenza s'intendono suddivise in parti uguali tra le sei proprietà esclusive

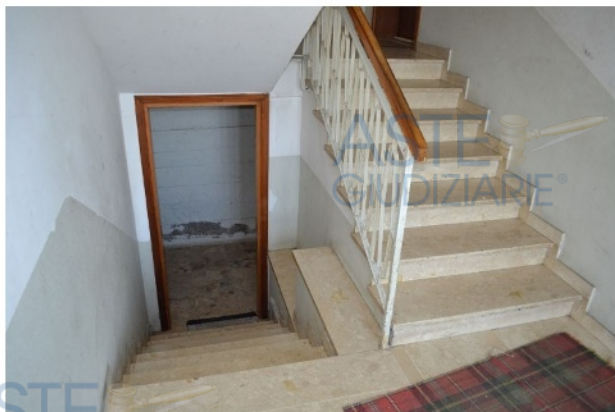
foto 4 - il vano scala comune sub 10, al pianterreno, copre per metà la quota di sbarco al seminterrato e per l'altra metà quella del rialzato. Le gradinate sono su solette rampanti. I rivestimenti sono in lastroni marmorei smaltati; le finiture sono a tinte bianche e beige
