Esecuzione Immobiliare

N. 395/2020 unita N. 07/2023

**A. SCHEDA SINTETICA LOTTO UNICO**

| <b>Ubicazione</b> | Lavagno (VR), Via Marzagaia da Lavagno n°1 |

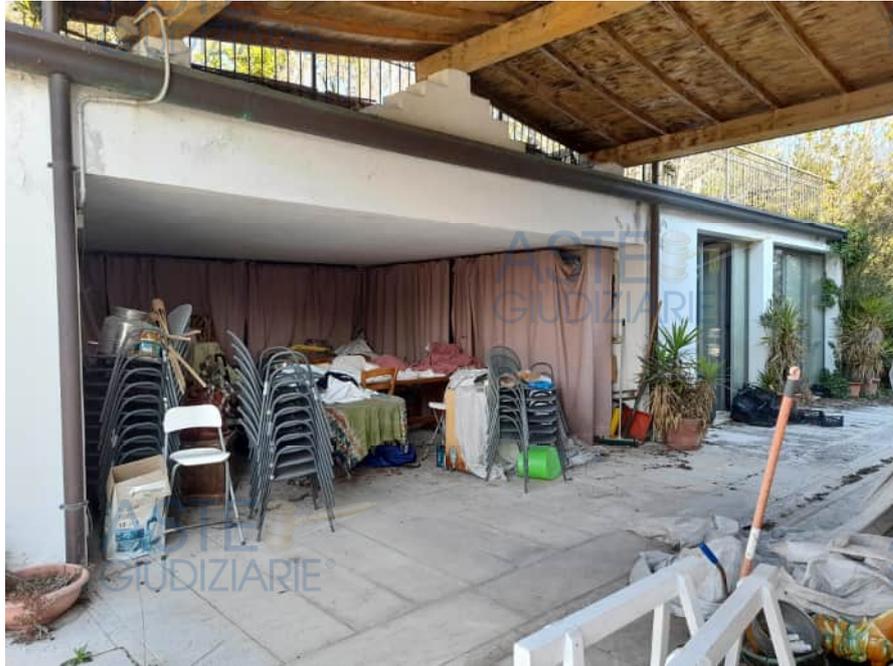
Tuttavia, durante la ricognizione dei luoghi è stato visionato che nel manufatto dove insiste l'autorimessa vi sono anche due blocchi con destinazione deposito, la tettoia e il lastrico solare (terrazza soprastante).

Tutto il manufatto ha forma rettangolare con al centro l'autorimessa + tettoia che collega la villa e alle estremità si trovano i due depositi.

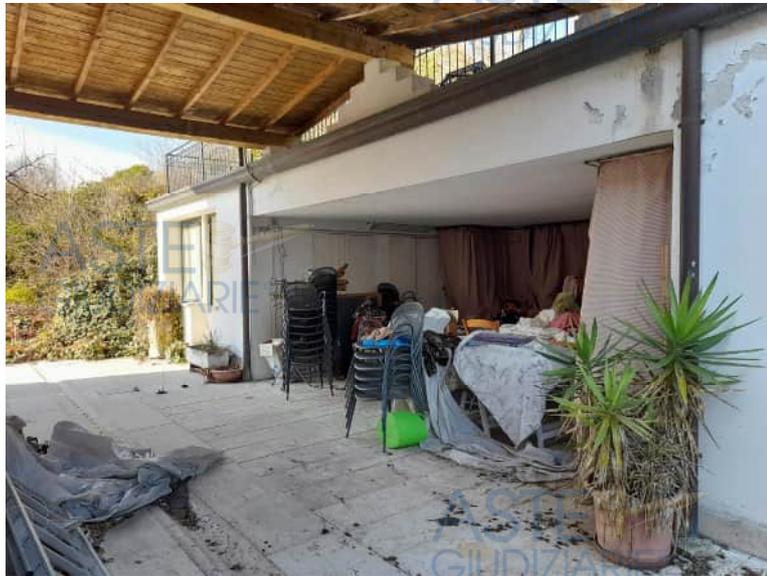
- AUTORIMESSA + TETTOIA

Trattasi di un'autorimessa coperta priva di portone carraio dove si appoggia la tettoia che congiunge la parte abitativa con la parte accessorio indiretto.

L'opera realizzata risale al 2003 e si trova in condizioni normali; si fa presente che la struttura che rimane disabitata e quindi non manutenzionata nel tempo comporta sicuramente una serie di problematiche legate all'usura dell'u.i.

Si sono evidenziati già dei segni di infiltrazioni con parti di tinteggiatura "mancanti".

L'autorimessa risulta pavimentata ed intonacata a civile e tinteggiata; da misure effettuate si è rilevato che la stessa ha un'altezza interna di 2,35 metri con una superficie commerciale di circa mq. 40,00.

In merito alla tettoia trattasi di una struttura in legno a capanna con sovrastanti tegole in laterizio.

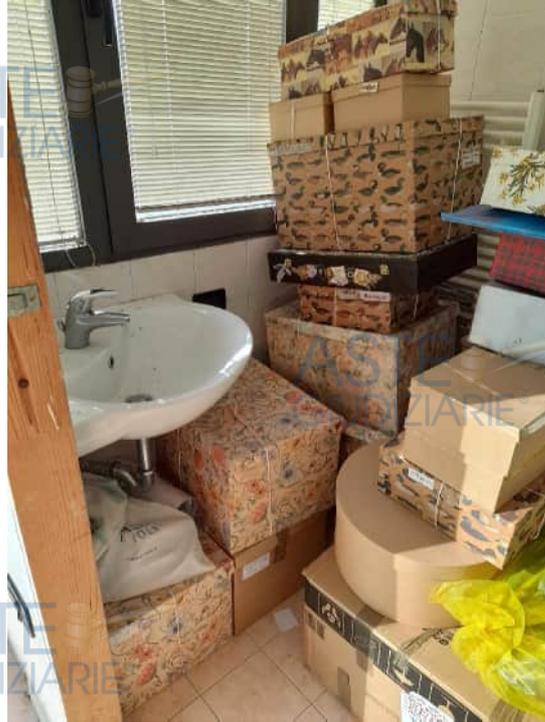
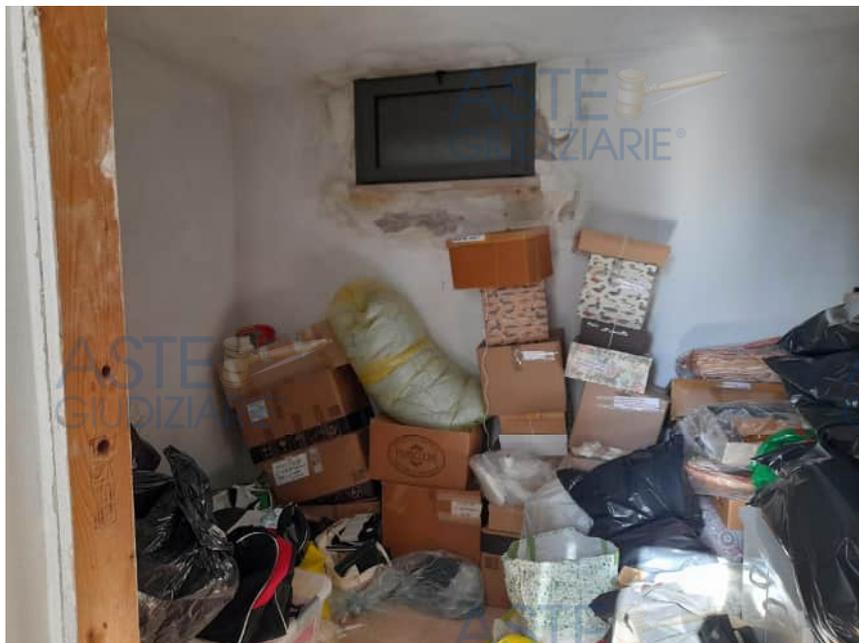
*Trattasi dell'unità immobiliare con ingresso autonomo adibita a deposito ricavata dal blocco di manufatto; la stessa è costituita da un vano con destinazione bagno e un vano deposito.*

*Da sopralluogo è stato visionato che il bagno è ancora in corso di costruzione mancando degli elementi e il vano deposito dove vi è posizionato un boiler risulta danneggiato da infiltrazioni provenienti dalla bocca di lupo.*

*L'u.i. in oggetto ha un'altezza di circa 2,60 metri e una dimensione commerciale di circa mq. 21,00.*

*Il deposito è dotato di pavimentazione in piastrelle, intonacato e tinteggiato, gli infissi (finestre e porte) sono in alluminio e vetro con tenda interna veneziana.*

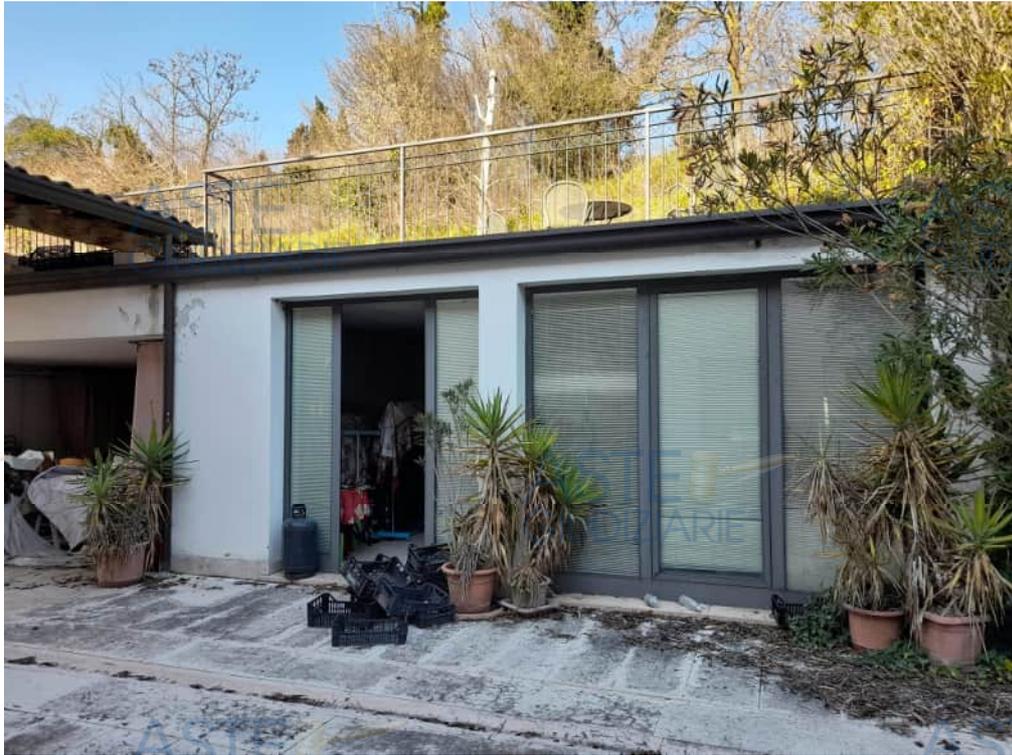
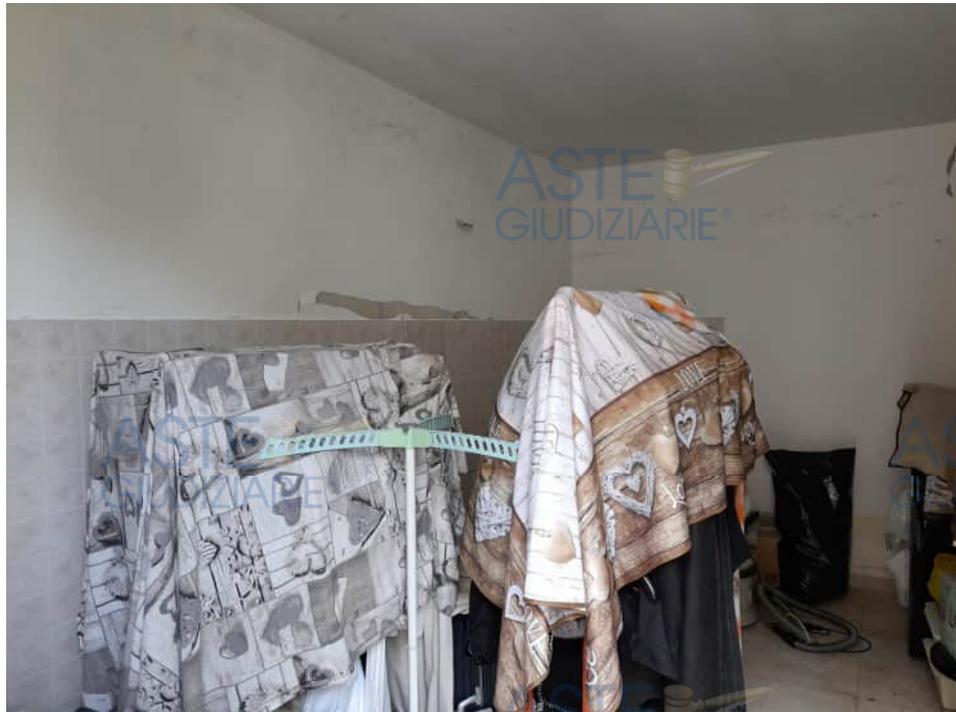
*Da sopralluogo è emerso che all'interno del vano vi è la presenza di infiltrazioni con probabile provenienza dal terrapieno e/o dal lastrico solare sovrastante.*

La terrazza risulta pavimentata ma essendo esposta agli agenti atmosferici e rilevando nei locali segni di infiltrazioni è sicuramente consigliabile verificare in modo dettagliato lo stato della stessa e dell'eventuale posa relativa alla guaina.

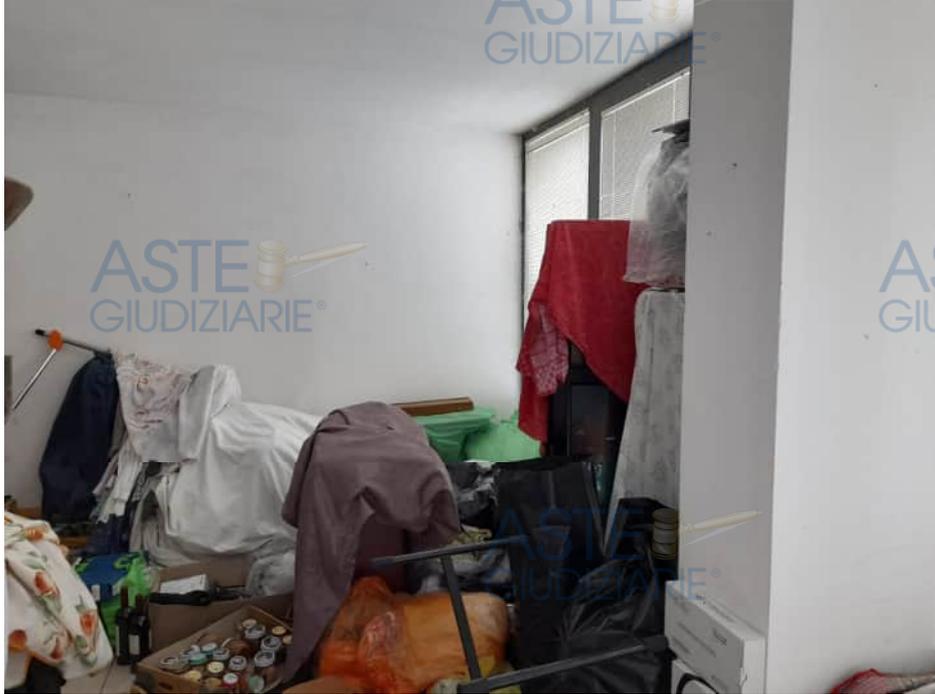
*Trattasi dell'unità immobiliare autonoma adibita a deposito ricavata dal blocco di manufatto; la stessa è costituita da un unico vano con destinazione deposito.*

*L'u.i. in oggetto ha un'altezza di circa 2,60 metri e una dimensione commerciale di circa mq. 37,00.*

*Il deposito è dotato di pavimentazione in piastrelle ed una parete risulta rivestita da piastrelle che ad oggi stanno per cedere.*

*Il vano risulta intonacato e tinteggiato, gli infissi (finestre e porte) sono in alluminio e vetro con tenda interna veneziana.*

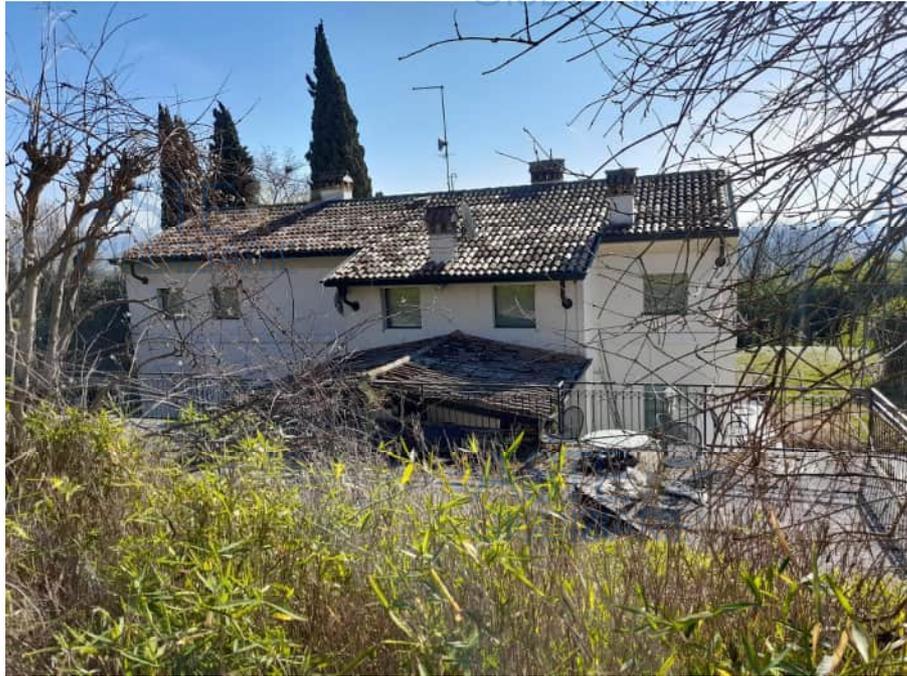
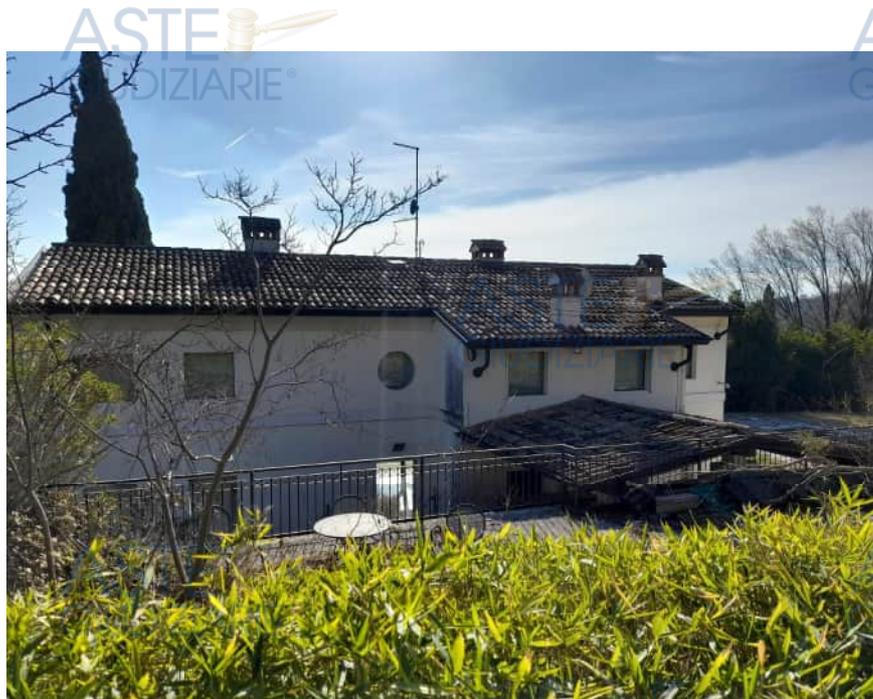
*Il lastrico solare in oggetto con funzione di copertura dell'intero blocco (depositi e autorimessa) costituite di fatto ad essere una terrazza con parapetto in ferro accessibile da scala esterna laterale.*

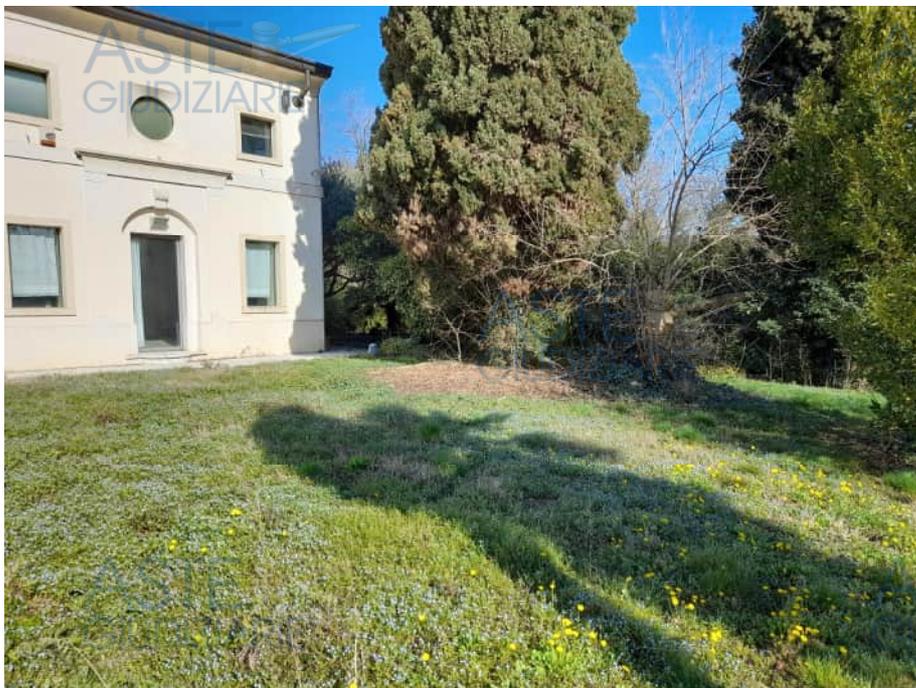
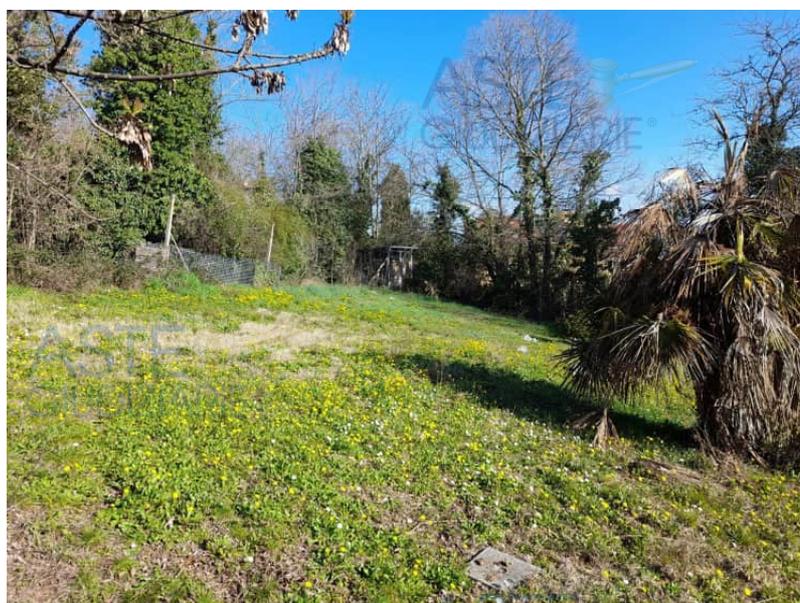
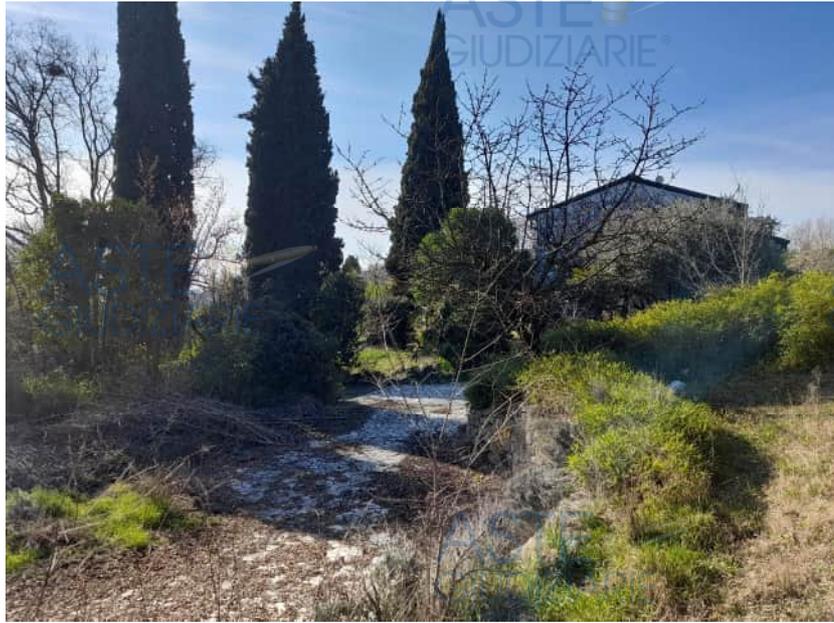
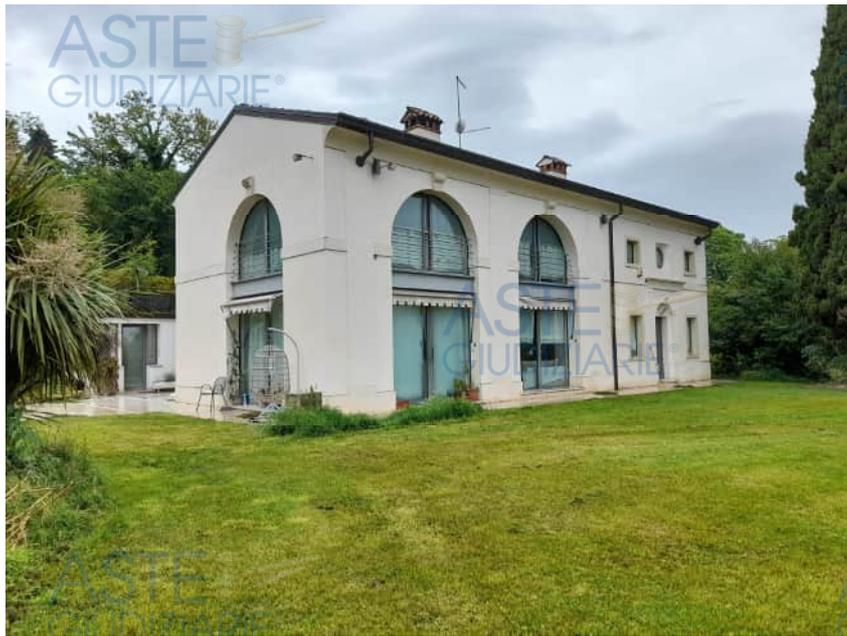
PARCO

*Il terreno circostante il manufatto abitativo e relativi accessori si sviluppa nella sua interezza andando a completare il lotto; è costituito in parte da prato, in parte da alberi ad alto fusto, da canneti nella zona verso lato strada, da palme ecc...  
La vegetazione si estende in modo uniforme con pendenza regolare nelle vicinanze della villa cambiando poi la pendenza seguendo i dislivelli naturali del terreno.*

*Dall'ingresso carraio e/o pedonale il camminamento risulta parzialmente asfaltato fino ad arrivare nei pressi dell'abitazione.*

*La casa risulta avere un marciapiede che circonda tutto il perimetro.*

*L'area di pertinenza (giardino) risulta in tutto il suo perimetro recintata con rete elettrosaldata (è molto probabile che in alcuni punti sia stata danneggiata vista la presenza durante alcuni sopralluoghi di rimescolamenti di terreno dovuto al passaggio dei cinghiali).*

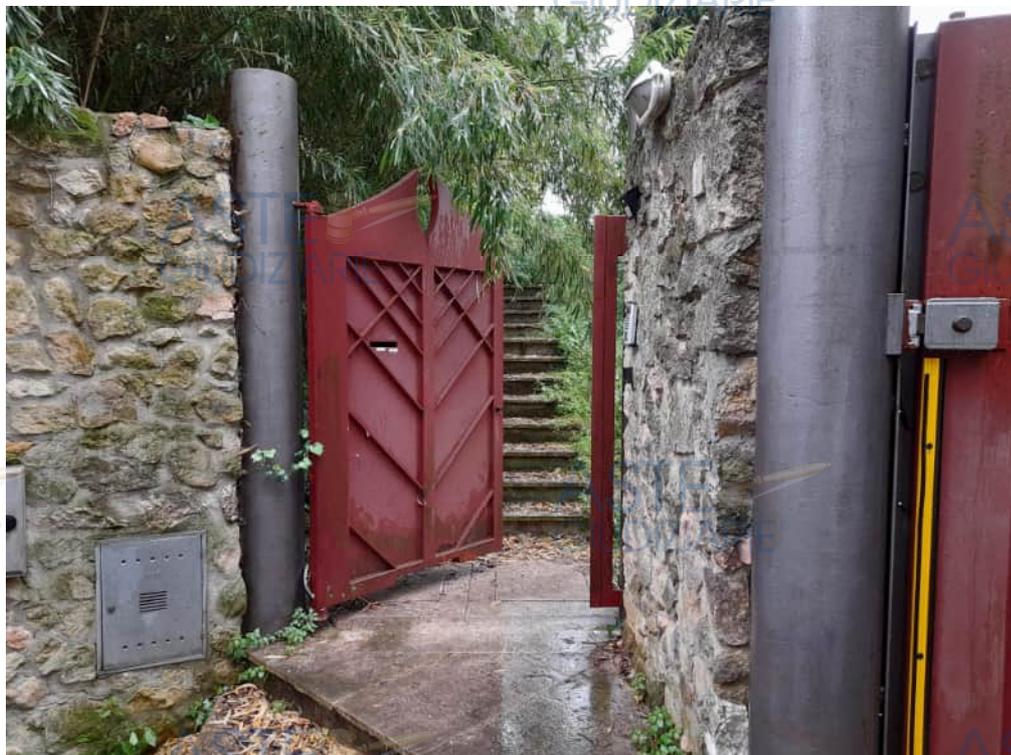
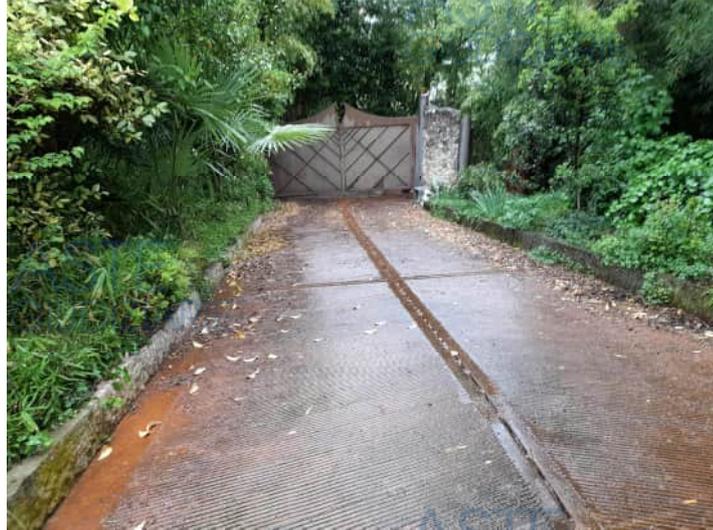
Nello specifico l'accesso ai beni immobili oggetto di pignoramento e di conseguenza all'intero lotto avviene da Via Marzagaia da Lavagno n°1 con accesso pedonale e accesso carroio.

Si sottolinea che entrambe gli accessi in merito al funzionamento ad oggi risultano guasti – si dovrà sistemare le aperture manuali ed elettriche.

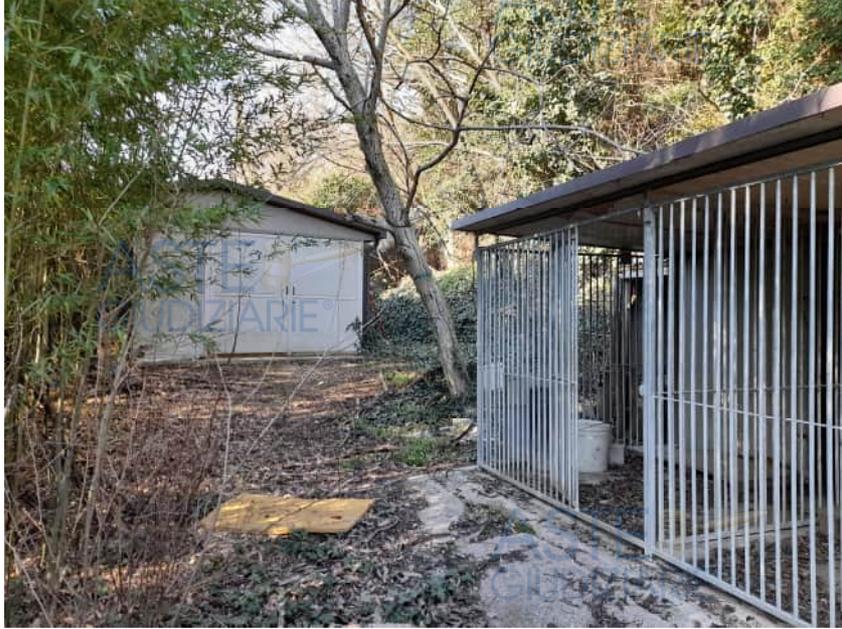
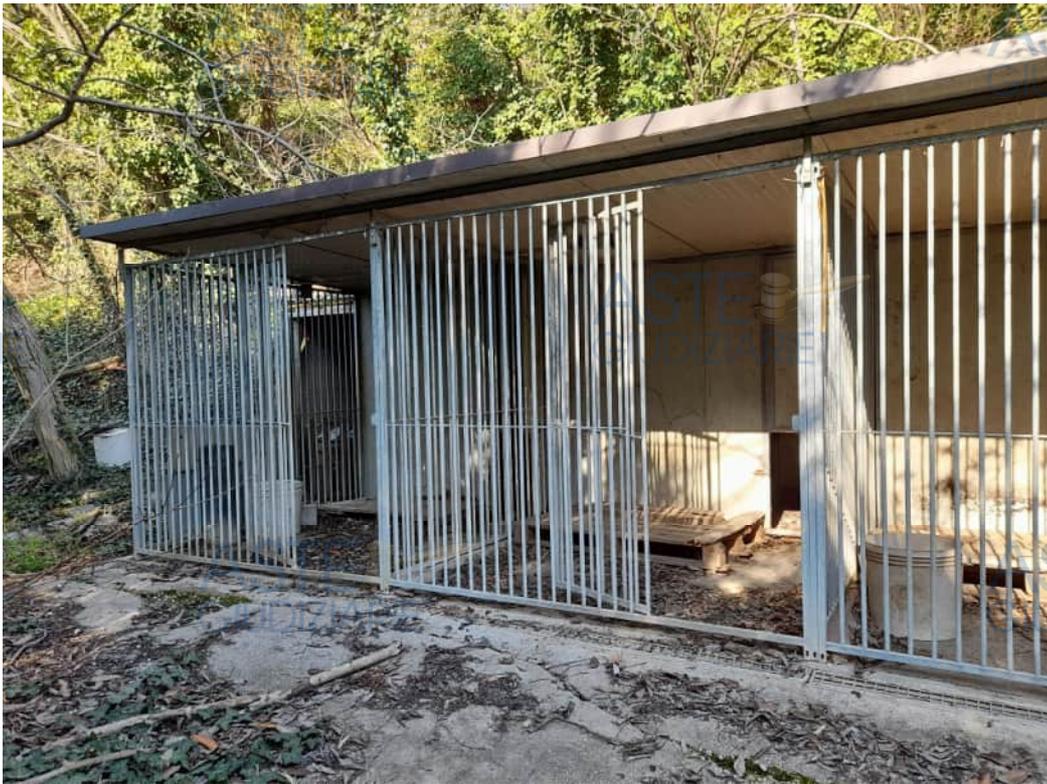
*Sul retro dello stesso vi è una sorta di orto con una modesta struttura in legno anch'essa da demolire in quanto priva di autorizzazione.*

*Da sopralluogo si sono rilevati un ulteriore manufatto adibito a "box dei cani" con struttura in lamiera e ferro e a Nord una casetta attrezzi in legno posta a confine nei pressi della recinzione.*
