**TRIBUNALE DI VERONA**  
**ESECUZIONI IMMOBILIARI**

**PERIZIA DI STIMA**  
**LOTTO UNICO**

**Procedura esecutiva n. 69/2025 RGE**

| <b>Tipologia immobile</b> | trilocale al primo piano di un caseggiato multiproprietà, oltre alle servitù attive e passive sul bene comune (corte).<br>Sup. commerciale totale abitazione <b>64,12 m²</b> |

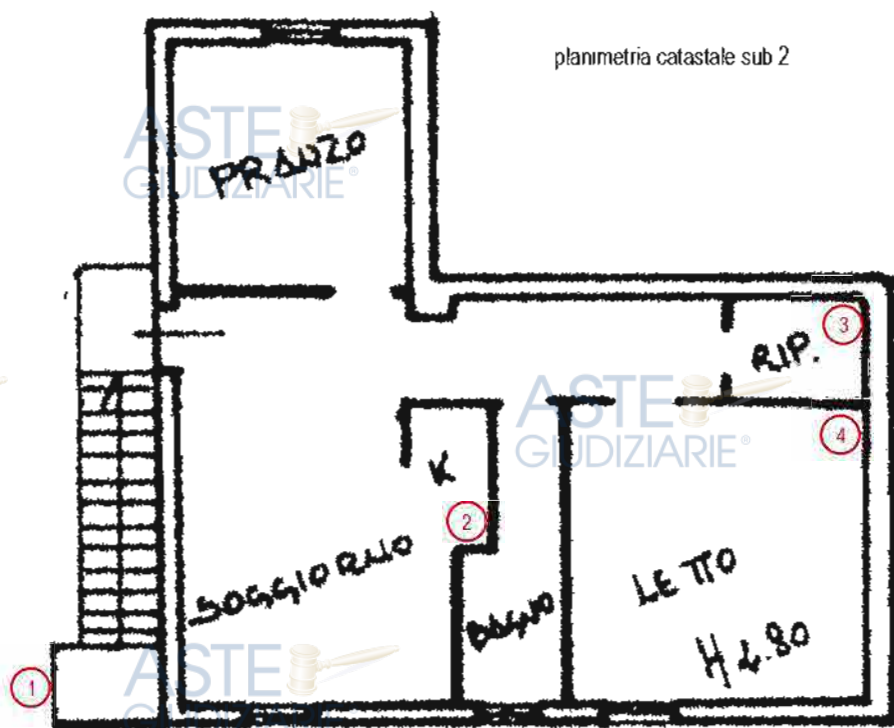
PRIMO PIANO  
H = 2.796/2.827

La descrizione catastale dell'appartamento, risalente al 1991, evidenzia difformità nel complesso di trascurabile caratura erariale: 1) diversa configurazione dell'imbocco della scala al pianterreno, oltre che diverso numero di scalini; 2) diversa partizione – e diverse metrature reciproche – tra cucina e bagno; 3) presenza di una mazzetta nell'angolo esterno del ripostiglio e 4) mazzetta anche sul divisorio tra ripostiglio e stanza da letto. L'aspetto degno di nota è che lo stato di fatto rilevato corrisponde – salvo dettagli tutto sommato modesti – alla situazione *ante operam* di cui all'ultimo stato amministrativo approvato.

La rettifica delle difformità riscontrate, che s'intendono subordinate alla regolarizzazione edilizia delle incongruità a mezzo sanatoria, comporterà un esborso in conto spese tecniche pari a € 1.500,00 per i soli aspetti catastali.

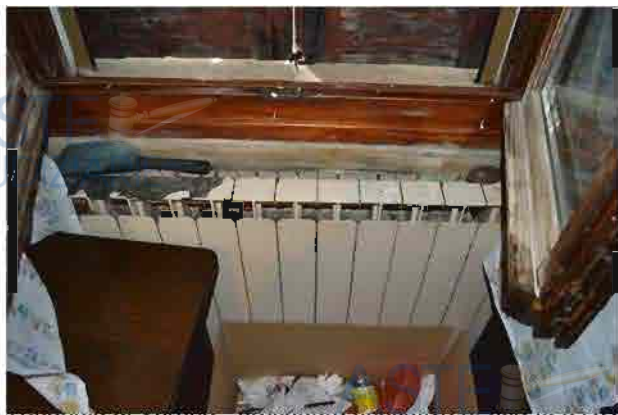
foto 4 - i corpi scaldanti, tutti radiatori in acciaio in cattivo stato di conservazione e tenuti fuori uso risparmiando attraverso l'utilizzo di una stufa a pellet per il riscaldamento, sono sempre fuori traccia, senza nicchie sottodavanzale
