**TRIBUNALE DI VERONA**  
**ESECUZIONI IMMOBILIARI****PERIZIA DI STIMA - LOTTO UNICO**

Esecuzione Immobiliare	<b>Procedimento n. 77/2025 R.G.E.</b>
Giudice	<b>Dott.ssa Paola Salmaso</b>
Creditore Procedente	
Contro

Esperto Estimatore: Arch. Patrizia Galante via Pier Fortunato Calvi 5, 37135 Verona

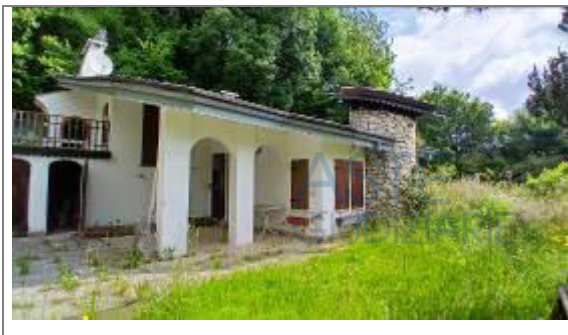
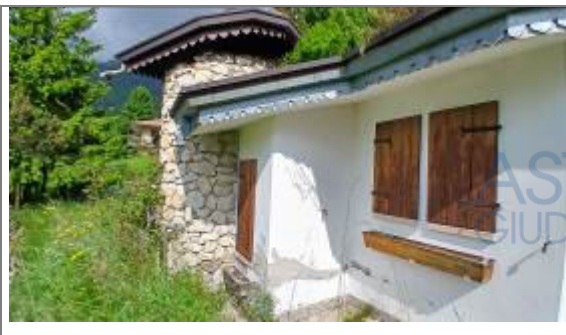
Giunti alla quota della casa, si apre una corte immersa nel verde su cui affaccia il villino che si presenta edificato in calcestruzzo.

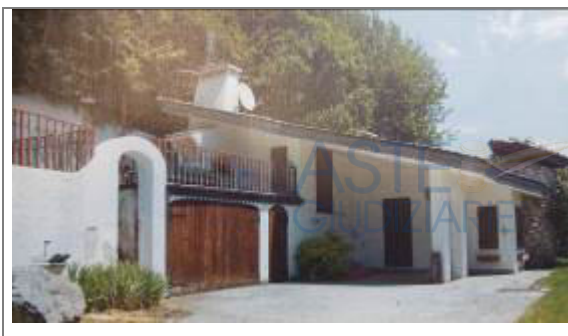
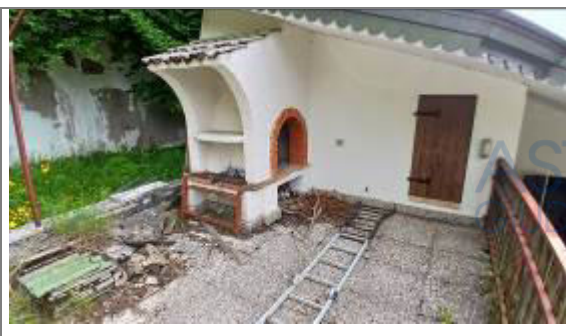
A lato prende posto un vano autorimessa attualmente impiegato come vano centrale termica che, tuttavia, si presenta dismessa. Superiormente al vano autorimessa, insiste una terrazza dove, a lato, è stato edificato un camino da cottura esterno.

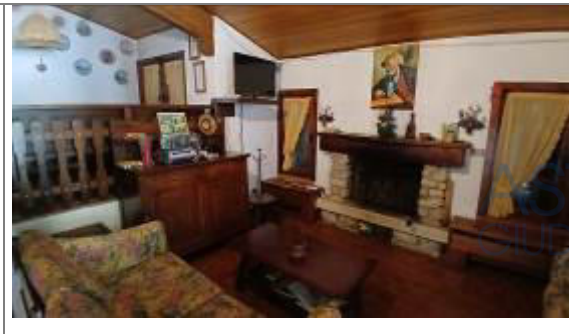
L'accesso all'interno della casa avviene nella zona giorno che si compone di due spazi, il primo con uso salotto, il secondo rialzato ad utilizzo sala da pranzo, disposti su piani sfalsati di circa 70 cm l'uno dall'altro e collegati da alcuni gradini.

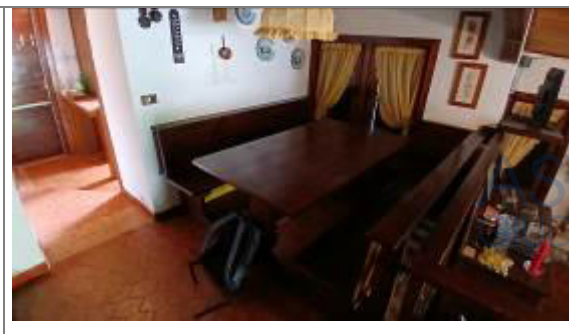
Il soggiorno è dotato di camino funzionante e di stufa a pallet da riscaldamento, pavimentato con piastrelle in ceramica color simil cotto, con gradini in pietra e balaustra di corrimano in legno.

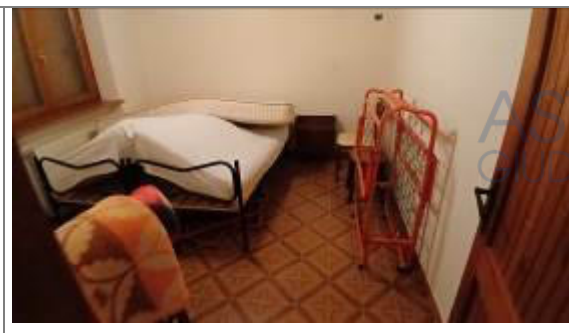
Dallo spazio a soggiorno, per tramite di una rampa di scale a vista, si giunge allo spazio superiore di zona notte composto da due stanze ed un servizio igienico. Trattando di casa per villeggiatura, tutte le stanze sono in dimensioni contenute.

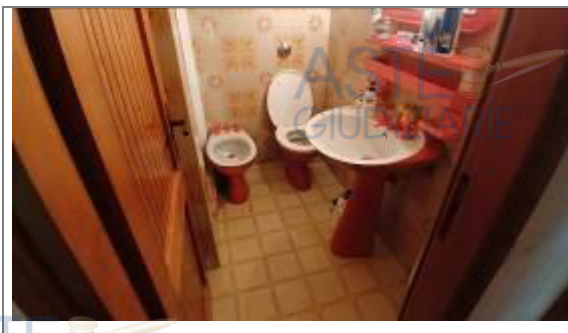
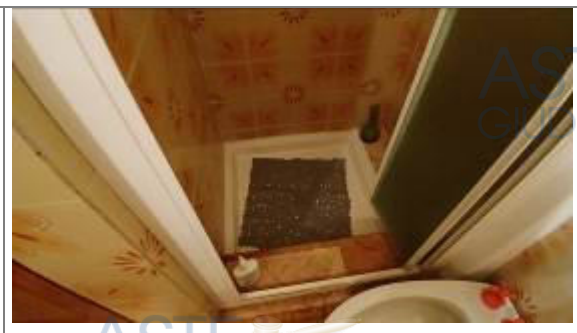
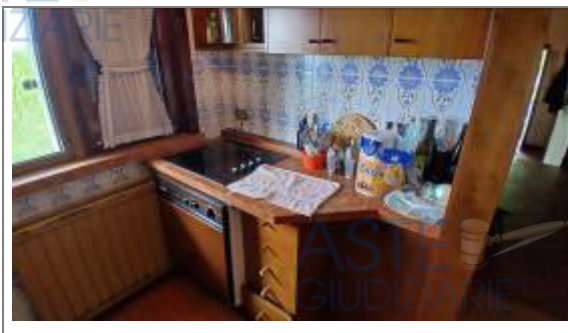
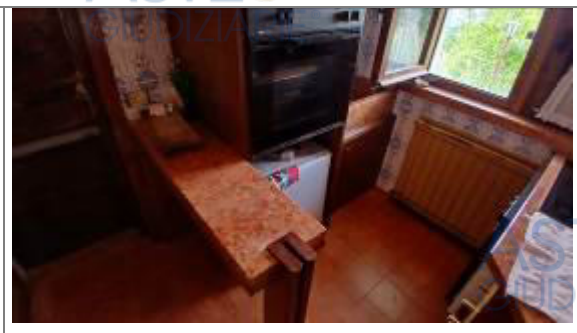
Alle spalle del soggiorno prende posto lo spazio adibito a cottura, si tratta di uno spazio di contenute dimensioni, dalla cui estremità si diparte una scala che porta superiormente ad una ulteriore camera da letto ed ad un secondo servizio igienico, inferiormente la scala da accesso ad un vano ad uso cantina.

Il villino, se pur ben tenuto, necessita di alcune manutenzioni sia interne sia esterne.

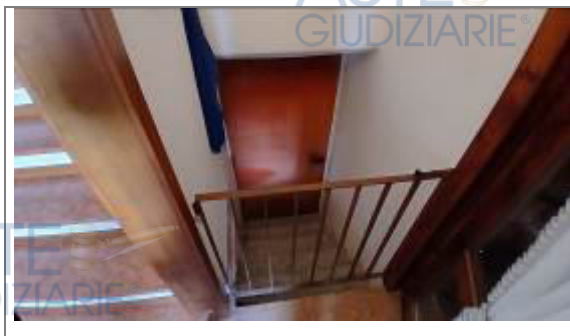
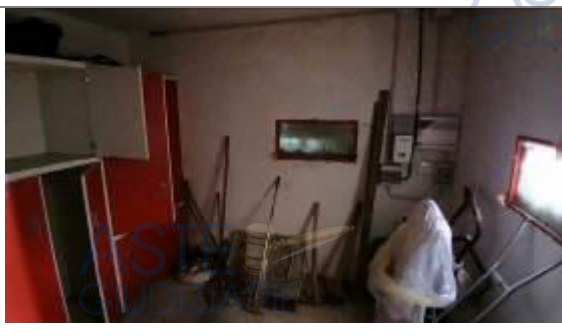
La ctu segnala il mancato funzionamento dell'impianto di riscaldamento, la mancata certificazione dell'impianto elettrico, l'assenza dell'impianto del gas, oltre ad alcune tubature di scarico che si presentano rotte.

La ctu informa che l'impianto di riscaldamento risulta coevo alla data di costruzione dell'immobile; è composto da tubature esterne e in sottotraccia, con bruciatore a gasolio collocato all'interno del vano autorimessa. L'impianto si considera non funzionante.

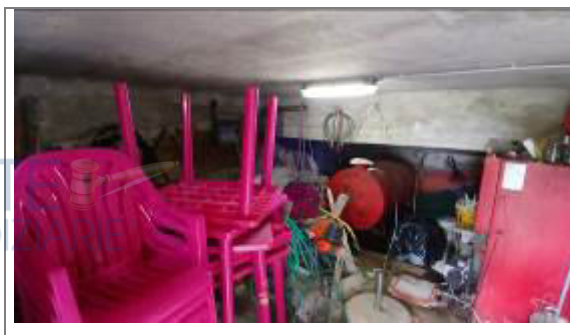
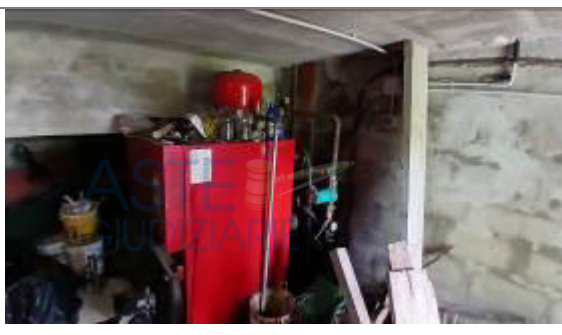
Altresì segnalo la presenza di infiltrazioni di acqua di risalita che ammalorano la parete perimetrale dell'immobile. L'altezza interna dei locali, tutti con tetto a spiovente, variano da misure minime in h 2,05, ed una altezza massima di h. 3,00.

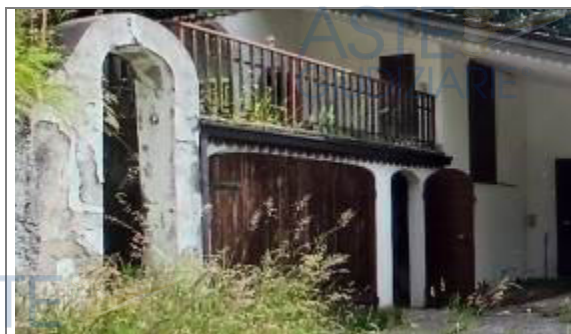
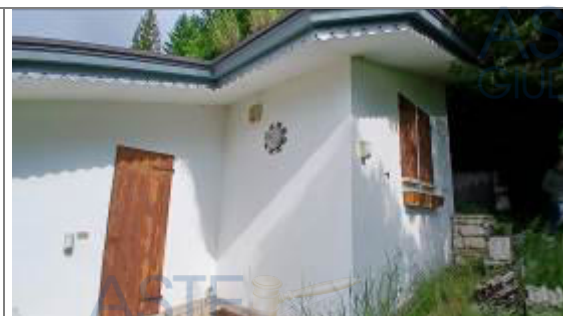
L'edificio risulta difforme rispetto i progetti licenziati dal Comune di Ferrara di Monte Baldo, per diversa collocazione di alcune forometrie di finestre o portefinestre, diversa collocazione di una scala interna e per aver edificato una stanza ad uso camera con bagno per mq.17,64 ed una autorimessa di mq. 24 con sovrastante copertura piana ad uso terrazza e scala. Le sopraelencate cubature e superfici sono state edificate prive di autorizzazione edilizia. Pertanto il villino risulta difforme rispetto i progetti licenziati.

Sentito il parere del responsabile dell'Ufficio Tecnico del Comune di le parti non autorizzate dovrebbero essere rimosse, tuttavia, considerato che l'immobile è edificato al disotto della linea di campagna ed in riferimento al D.L. 380/2001- art 34 comma 2 ove è chiarito che la parte di immobile da rimuovere, qualora possa arrecare pregiudizio alla parte eseguita in conformità, solo in questo caso, si prospetta la situazione di possibile sanabilità delle parti non assentite secondo il seguente iter.

Le difformità accertate potrebbero essere regolarizzabili tramite presentazione di un progetto in sanatoria con comunicazione di "Scia in Sanatoria" per opere già eseguite, corredata da perizia tecnica giurata riguardante la staticità strutturale dell'edificio, emessa da un ingegnere abilitato, in cui appare chiaro che operare demolizioni sull'edificio compromette la staticità dell'intero stabile.

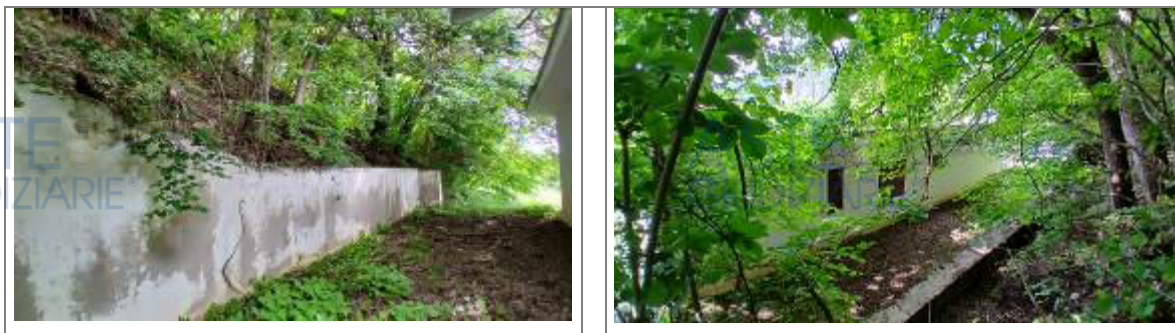
L'immobile è situato in zona E1 – Agricola; alla data di sopralluogo, l'area non è assoggettata a Beni Ambientali, inoltre dalla visione dell'acclività riscontrata del monte e dal riscontro visivo degli elaborati progettuali allegati alle concessioni, i volumi aggiuntivi del villino appaiono edificati al di sotto del piano di campagna, ovvero tracciando una linea ipotetica del monte dalla vetta a valle l'edificio risulta edificato al di sotto della linea di campagna.
