TRIBUNALE DI VITERBO
CANCELLERIA DELLE ESECUZIONI IMMOBILIARI

ESECUZIONE IMMOBILIARE N. 117/2023 Rev. 1/2020

RELAZIONE DI CONSULENZA

C.T.U. Dott. Massimo Moretti

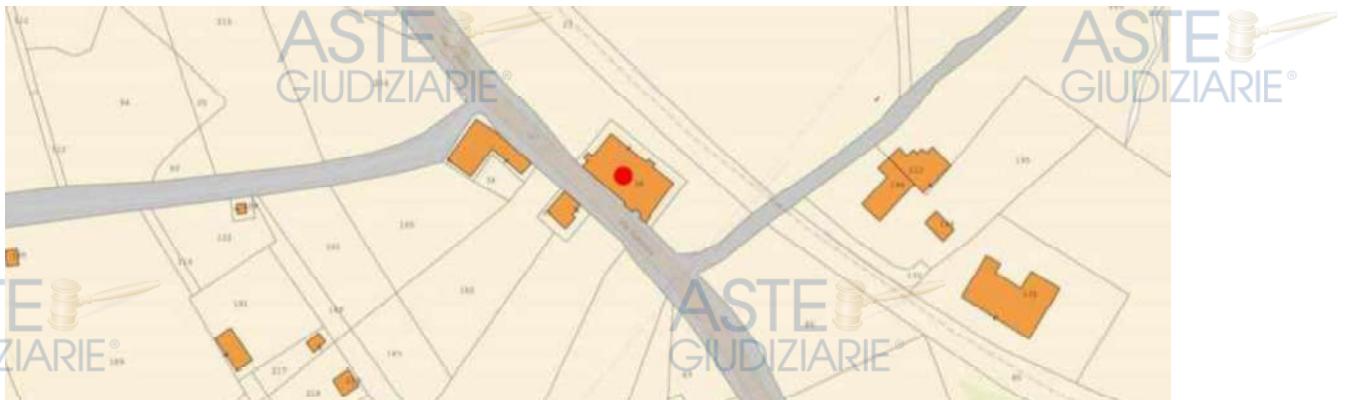
L'immobile nonostante abbia subito una parziale ristrutturazione e si presenta in cattive condizioni statiche e di manutenzione con una parte di tetto crollato.

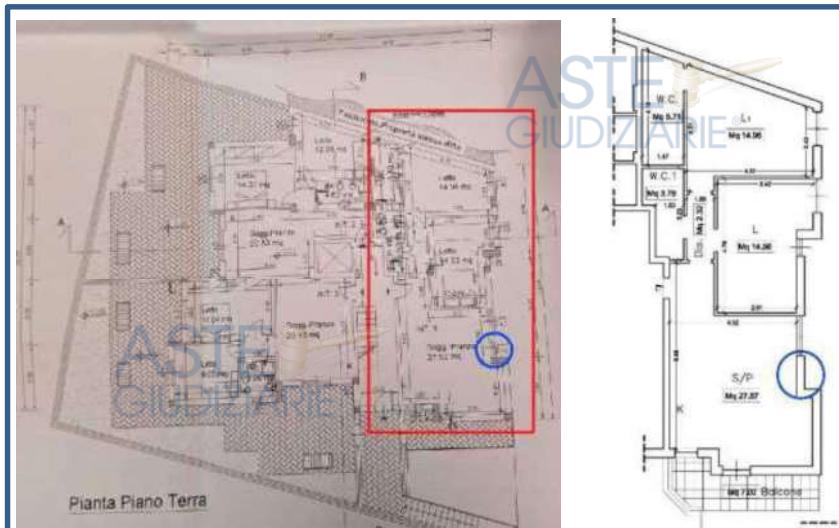
La comparazione tra lo stato di fatto ed i titoli abilitativi ha evidenziato, rispetto al progetto assentito, alcune differenze individuabili nella mancanza di una finestra al piano terra ed al primo piano su via Roma ed una diversa gestione delle aree sottotetto afferenti ai sub 9 e 10 sub

- Piano Terra: Discordanza tra progetto e stato di fatto

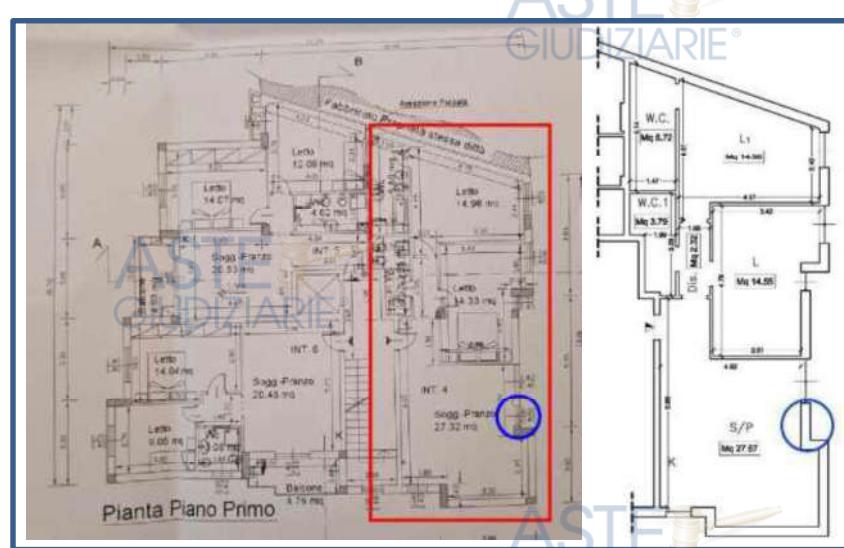
- Piano Primo: Discordanza tra progetto e stato di fatto

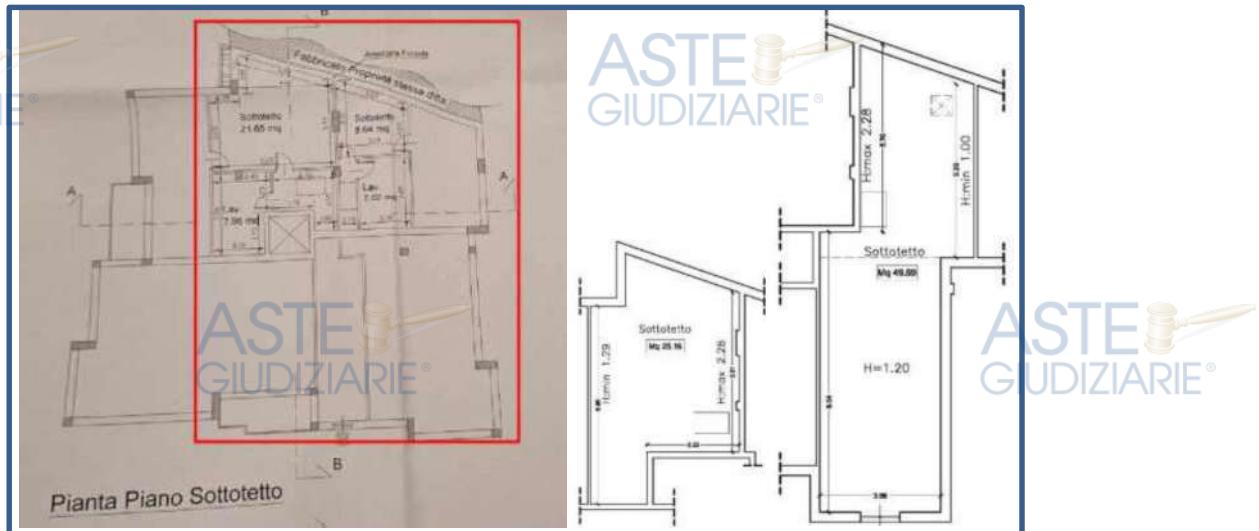
- Piano Sottotetto: Discordanza tra progetto e stato di fatto

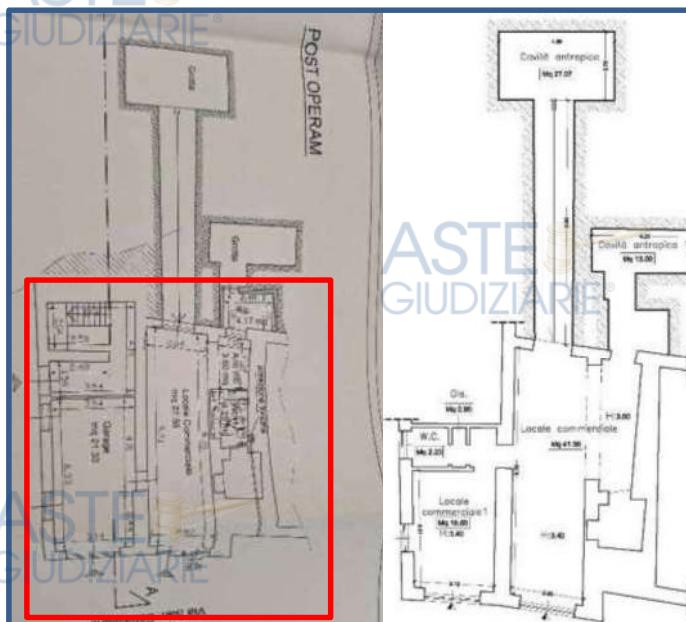
La comparazione tra lo stato di fatto ed i titoli abilitativi ha evidenziato alcune difformità rispetto al progetto assentito, individuate al piano terra e consistenti in una diversa distribuzione spaziale, afferenti alle part.lle [REDACTED].

- Piano Terra: Discordanza tra progetto e stato di fatto
