**PERIZIA DI C.T.U.**

Esecuzione Immobiliare n° 252/23

COMUNE DI BASSANO ROMANO

PERIZIA TECNICA D'UFFICIO

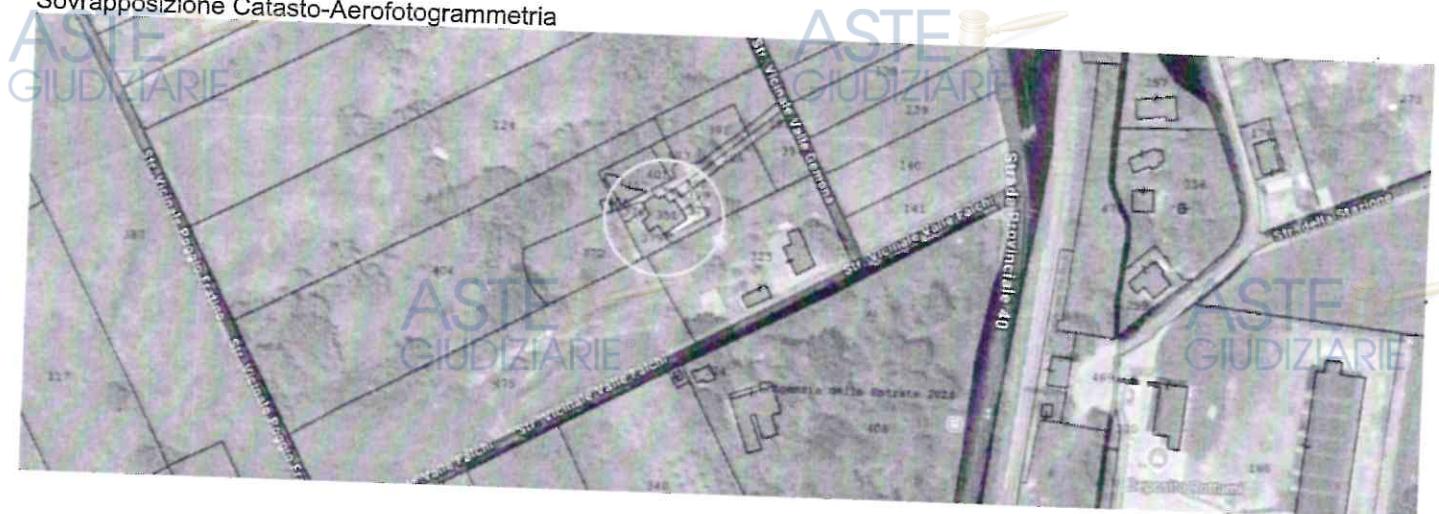
Sovraposizione Catasto-Aerofotogrammetria

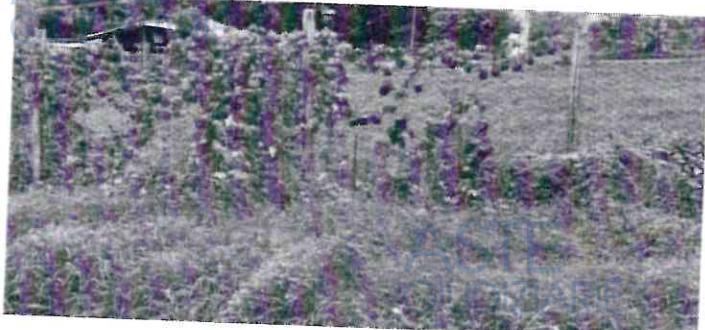
ASTE  
Particolare recinzioni

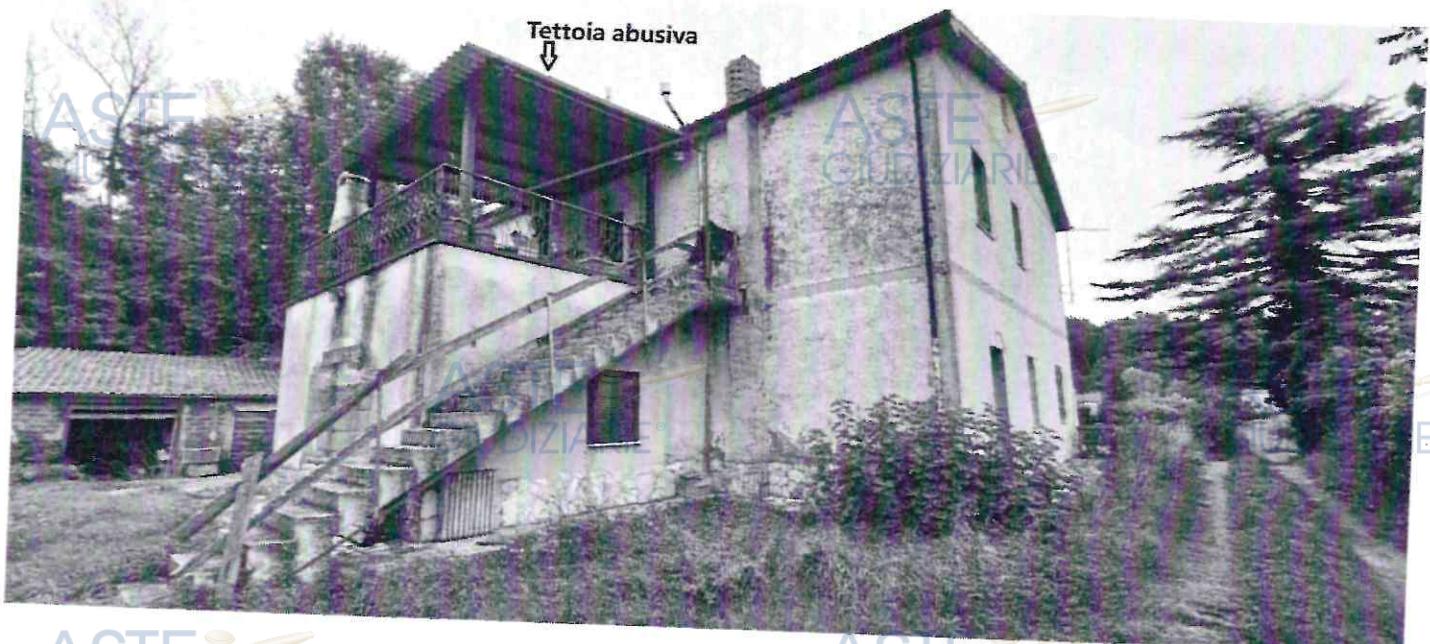
Vista laterale

Tettoia abusiva

-Sul terrazzo è presente una tettoia realizzata in legno con copertura rigida dello stesso materiale, della superficie di circa 22 mq e pertanto eccedente il limite di 20 mq per non essere sottoposta a denuncia alla Regione Lazio (ex Genio Civile) in quanto elemento strutturale e, in quanto dotata di tetto rigido, non classificabile come pergolato. Da demolire

Da demolire

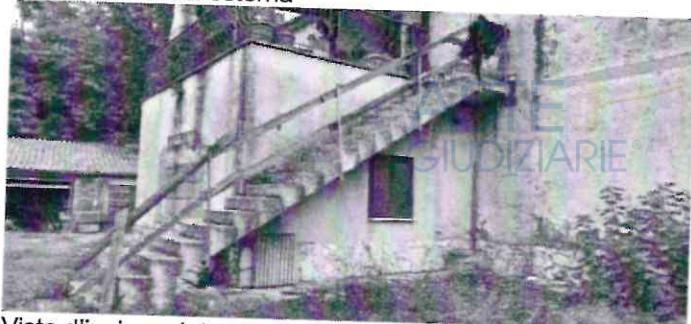
Particolare scala esterna

-Dall'esame della planimetria catastale, la scala esterna è indicata in modo diverso dalla realtà. Non si è certi (anche se la costruzione appare abbastanza remota) se anche essa sia stata realizzata in conseguenza della D.I.A. citata e nella sua vigenza. Si è certi che planimetricamente è indicata in modo errato e che, qualora fosse stata contenuta nella D.I.A., si dovrebbe anche riscontrare la relativa pratica di denuncia alla Regione Lazio (ex Genio Civile) relativamente ad opere in cemento armato come la scala è realizzata. Regolarità non verificabile.

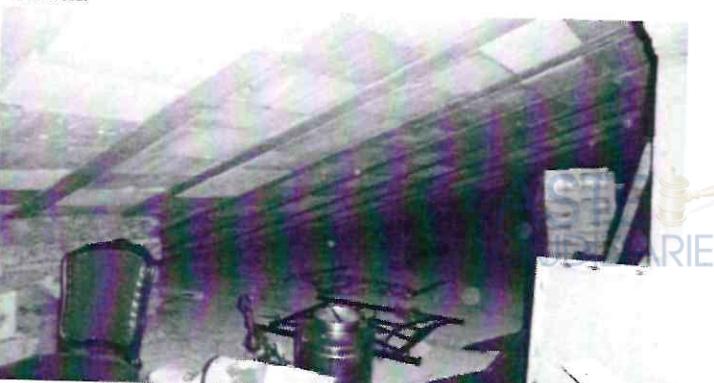
Soffitta

-Sulla planimetria catastale non è presente la soffitta. Tale vano è definito a norma di regolamenti edili vigenti e stanti le sue caratteristiche costruttive (pendenza 30%) "vano tecnico". Tali componenti costruttive sono quelle che derivano necessariamente dalla tipologia costruttiva ed indispensabili all'organismo edilizio e per questo esenti da contributi concessori. Pertanto tale vano si potrebbe considerare urbanisticamente coerente. Diversamente però, ai sensi del D.M. n°28/98 e pertanto ai fini del censimento Catastale, tale vano deve essere inserito nella descrizione catastale dell'immobile (planimetria) in quanto accessibile, con il calcolo della superficie concorrente al reddito dello stesso fino ai limiti di altezza interna utile pari a ml 1,50 e comunque disegnandone l'intera consistenza planimetrica con indicazione delle altezze interne. In effetti la scala interna per accedervi è correttamente disegnata sull'ultima planimetria catastale in atti. Potrebbe questa omissione anche essere frutto di un errore materiale del Tecnico, rettificabile a semplice richiesta. Planimetrie catastali non conformi, da aggiornare contestualmente alla verifica urbanistica della D.I.A. o alla sua regolarizzazione.

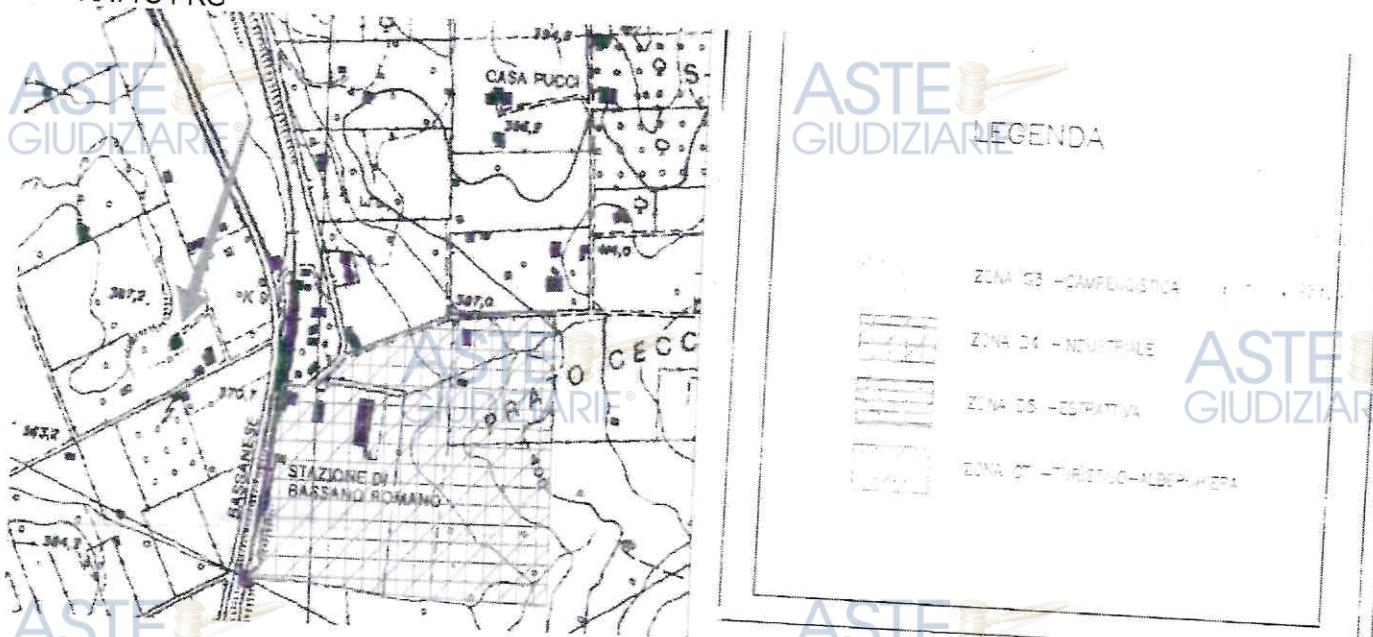
ESTRATTO PRG

Il Comune di Bassano Romano, ufficio Tecnico, non ha mai evaso la richiesta di Certificato di Destinazione urbanistica richiesto e pagato dallo scrivente, come attestato dalle PEC inviate a detto Comune. Pertanto si è proceduto all'esame, esaustivo ma non certificativo, del PRG del Comune di Bassano Romano reperito in proprio. Dall'esame delle mappe si desume una zona agricola normale, pertanto ad oggi non edificabile né ex novo né in modifica dell'esistente, ad eccezione di proprietari o utilizzatori imprenditori agricoli a titolo principale o aziende agricole. Ovviamente previo studio di fattibilità a livello agrario (P.U.A.) del lotto in oggetto.
