**TRIBUNALE DI VITERBO**

ESECUZIONE IMMOBILIARE N. 49/2025

**PERIZIA C.T.U.**

Edificio situato nel comune di Calcata in via Circonvallazione snc censito in catasto al foglio 3 particella 998 confinante con via Circonvallazione , particella 713 , 974 ,756 diviso al suo interno : in due garage al piano seminterrato censiti ai subalerni 10 e 11 in quattro abitazioni di cui due al piano terra censiti ai sub 8 e 9 e due al piano primo ai subalerni 3 e 4 .Sono presenti tre unità immobiliari ai subalerni 5-6-7 censiti come beni comuni non censibili Tutte le u.i.u. sono intestate a

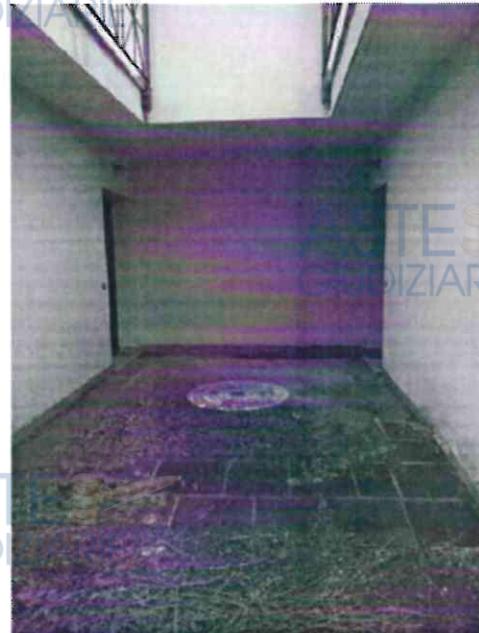
Foto dove si apprezza l'ingresso comune ai sub 8 a sinistra e 9 a destra

È suddivisa al suo interno in una cucina, un soggiorno con balcone , un ripostiglio , un bagno , una camera ed un disimpegno .

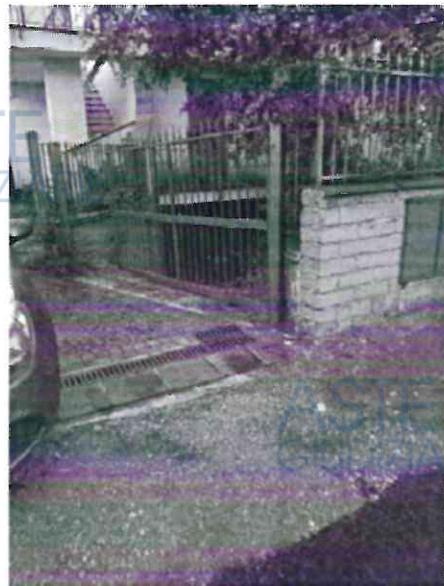
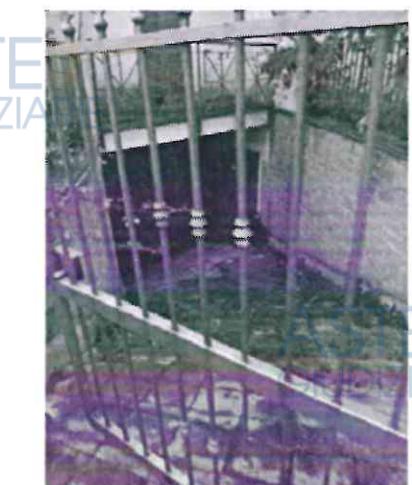
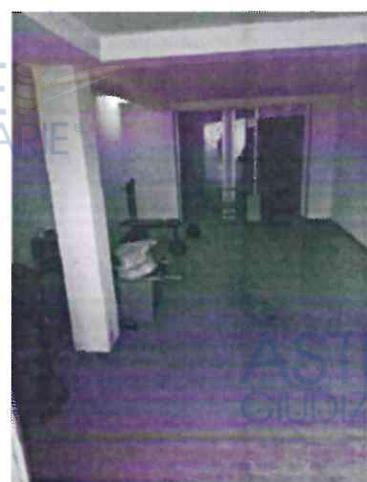
Lotto 1 GARAGE + ABITAZIONE

FOTO GARAGE PIANO S1 SUB 10 MQ UTILI 65.78 comprensivi di ripostiglio esterno con chiusino per la raccolta dell'acqua piovana .

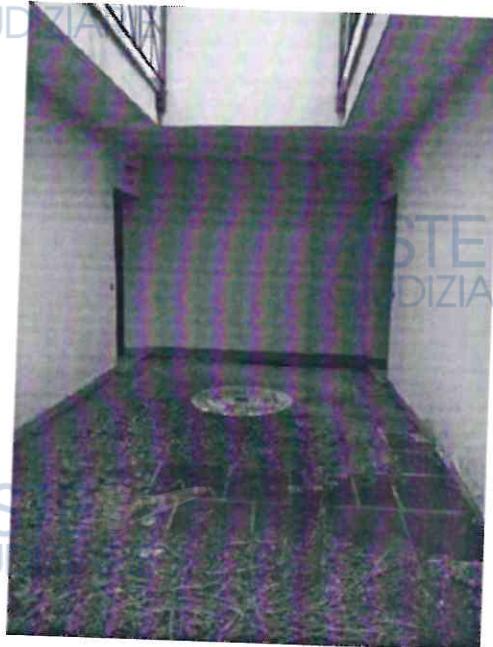
Foto dove si apprezza l'ingresso comune ai sub 8 a sinistra e 9 a destra

E' suddivisa al suo interno in una cucina ed un soggiorno con balcone ,un bagno,una camera ed un disimpegno ed all'esterno è presente un sottoscala utilizzato come ripostiglio.

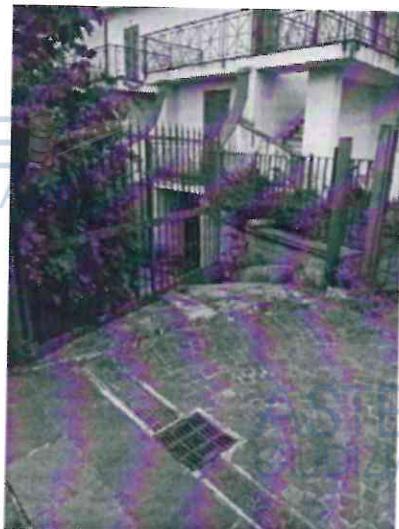
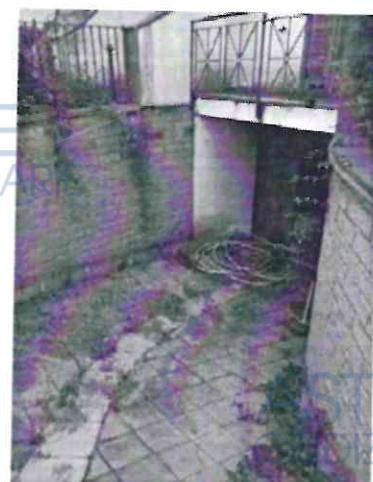
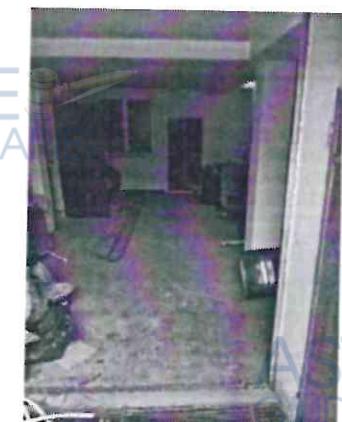
Lotto 2 GARAGE + ABITAZIONE

FOTO GARAGE SUB 11 MQ UTILI 84.72 comprensivi di ripostiglio esterno con tubo di scarico per raccolta acque .

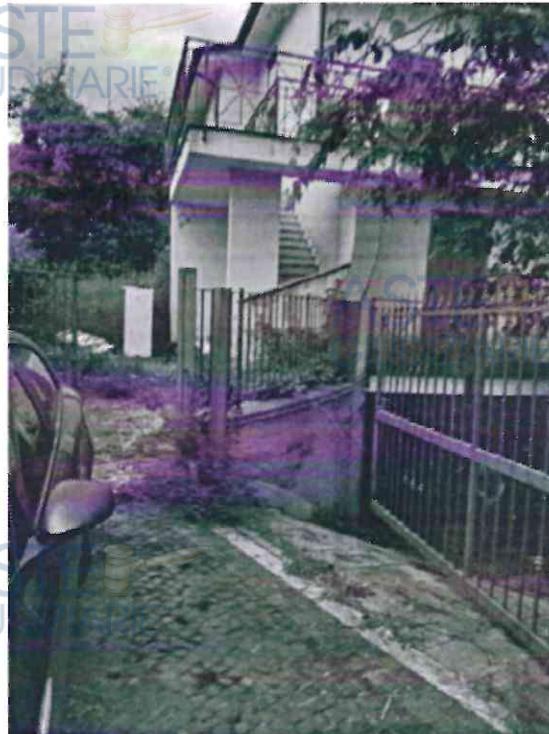
lotto 3  
ASTE  
GIUDIZIARIE

FOTO ABITAZIONE AL PIANO PRIMO SUB 3 DI MQ UTILI 50,06 + balconi di mq utili  
31,31

E' suddivisa al suo interno in una cucina soggiorno con balcone , un bagno,una camera con balcone ed un disimpegno.Al piano terra è presente il giardino ed un area pavimentata .

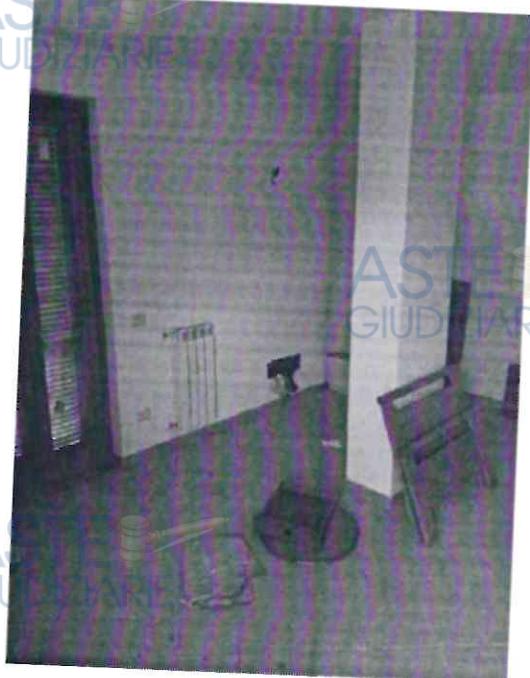
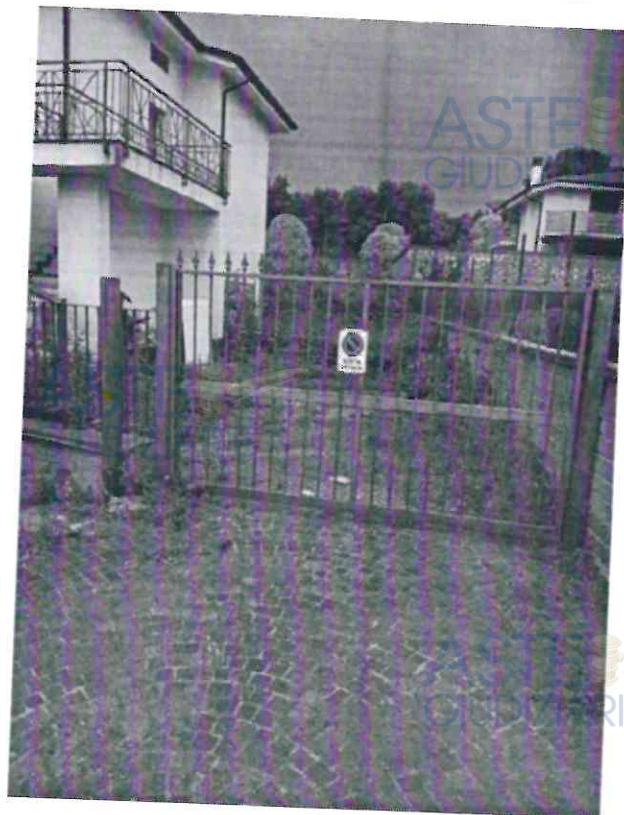
Si è notato come nell'abitazione al piano terra di cui al sub 9 è presente un infiltrazione proveniente dal piano superiore sub 4 .

FOTO ABITAZIONE AL PIANO PRIMO SUB 4 DI MQ UTILI 50,63 + balconi di mq utili  
26,93
