TRIBUNALE ORDINARIO - VITERBO

ESPROPRIAZIONI IMMOBILIARI
94/2017

CONSULENZA ESTIMATIVA GIUDIZIARIA
del 17/05/2018

A ricovero animali a VITERBO Via CAMORELLE SNC, della superficie commerciale di 895,00 mq per la quota di 1/2 di piena proprietà (*** DATO OSCURATO ***)

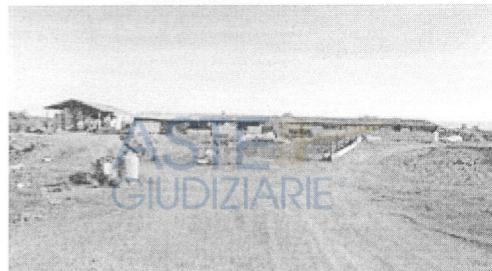
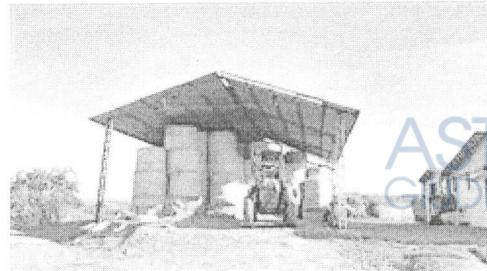
I fabbricati presentano sotto tutti i punti di vista un carente ed insufficiente grado manutentivo e conservativo, strutturale, impiantistico, di finitura ed igienico - sanitario, come di seguito meglio descritto.

L'intero edificio sviluppa 1 piani fuori terra, 0 piano interrato. Immobile costruito nel 1976.
