TRIBUNALE DI VIBO VALENTIA

RELAZIONE TECNICA DI STIMA

PROCEDURA R.G.E. n. 36/2022

Il bene oggetto di stima è una villetta unifamiliare con annessa corte, che si sviluppa per due piani fuori terra oltre piano seminterrato e sottotetto, sita nel comune di San Calogero fraz. Calimera Località "Cannavaro".

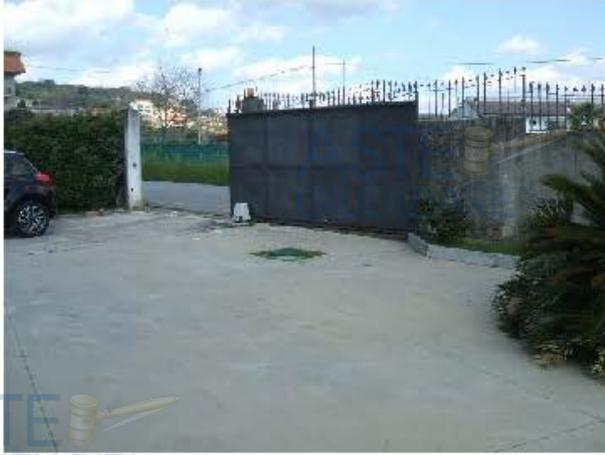
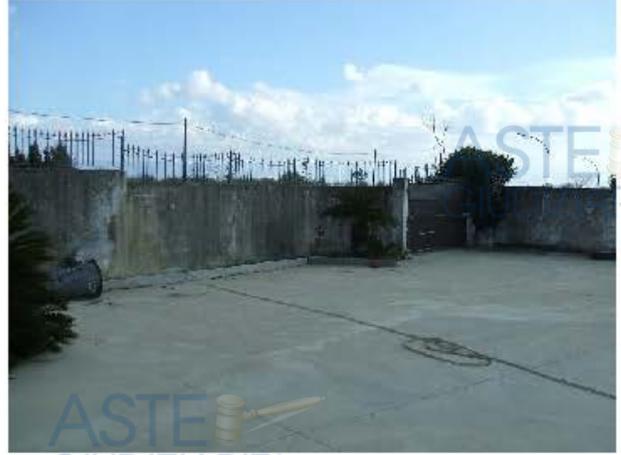
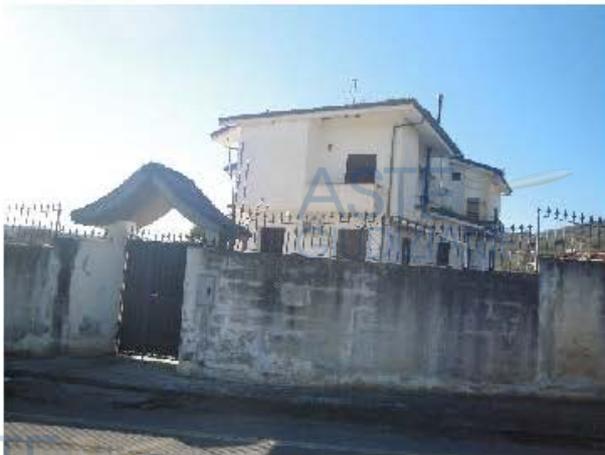
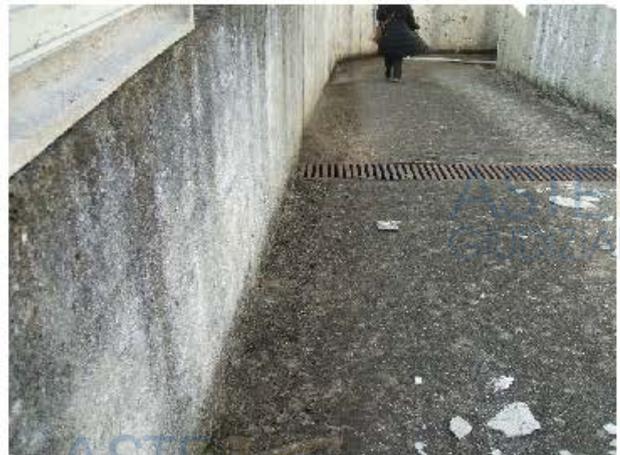
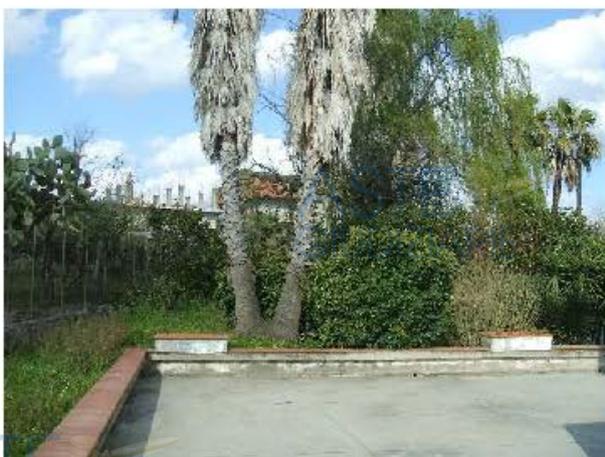
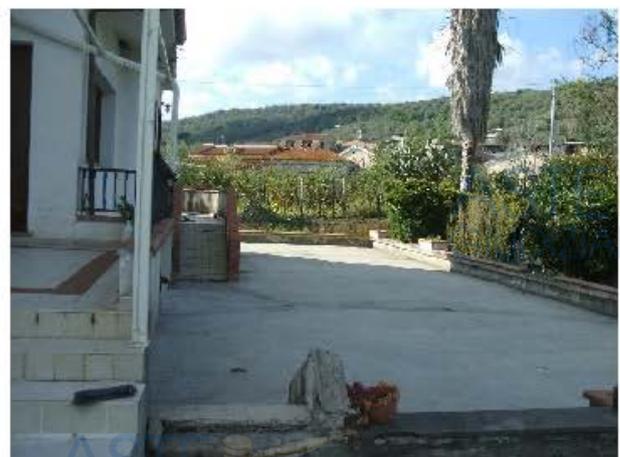
L'ampia area esterna di superficie pari a ca. 1090 mq, escludendo il costruito, è un spazio sistemato ed organizzato, in particolare (all. n. 5):

- la maggiore consistenza è un piano posto tutto alla stessa quota, con la superficie in battuto di cemento opportunamente livellato e ben rifinito;
- la parte a ridosso della part. n.761 è occupata da una rampa carrabile inclinata di raccordo con il piano seminterrato, larga circa tre metri e rifinita in calcestruzzo antiscivolo;
- la restante parte è sistemata con percorsi pedonali, scale di accesso all'abitazione, aiuole, giardinetti, piantumazioni ed alberature di vario genere;

al momento del sopralluogo il verde ad eccezioni delle aiuole versava in stato di abbandono,

L'area esterna, è dotata sia di impianto di irrigazione che di illuminazione costituito da corpi illuminanti posti nella pavimentazione e sulle facciate della villa.

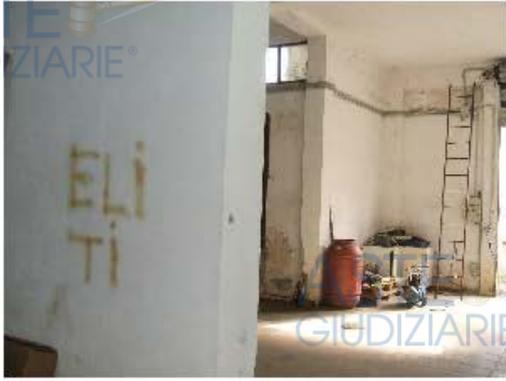
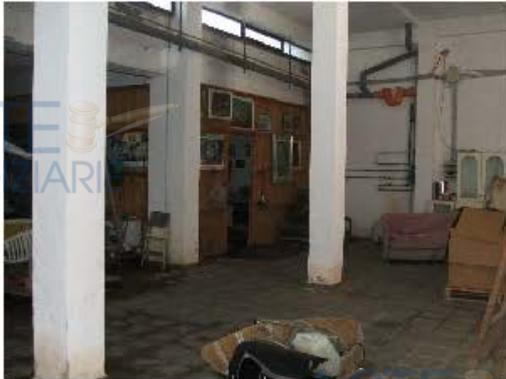
La rampa carrabile, di cui si è detto, scende e conduce direttamente al piano seminterrato, a cui si accede attraverso una saracinesca in alluminio automatizzata larga tre metri. Il locale è un ampio spazio di superficie lorda complessiva circa mq 438,00, scandito da una maglia di pilastri; in fondo al locale sulla destra, una area di circa mq 33,00 è delimitata da pannelli prefabbricati in legno (all. n.3-5).

L'ampio locale presenta due diverse altezze: la zona a ridosso dell'accesso ha un'altezza interna di ml 4,40, la zona retrostante ha un'altezza interna di ml 3,10, tra le due zone è previsto il giunto tecnico.

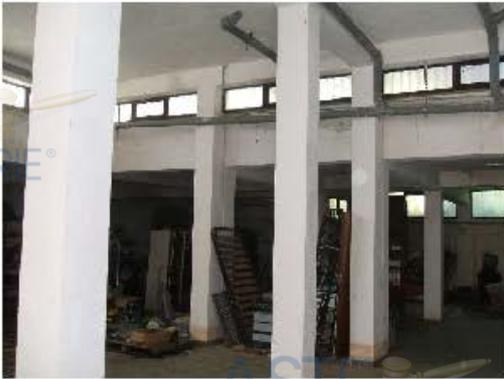
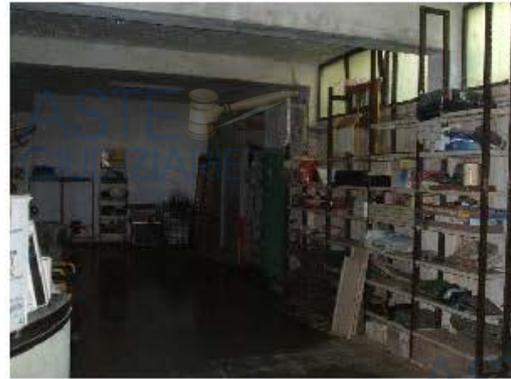
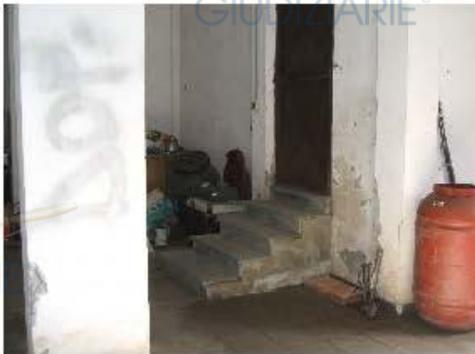
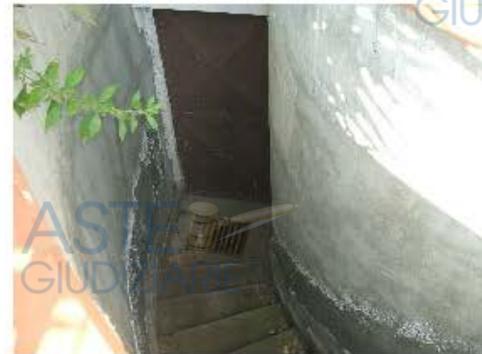
Il locale attualmente utilizzato come deposito di materiali e attrezzi di vario genere, è illuminato naturalmente da sopraluce che si sviluppano lungo tutto il perimetro, è pavimentato con piastrelle di Klinker, tinteggiato ed è dotato di impianto elettrico.

Accanto all'ingresso carrabile vi è una scaletta che conduce all'area esterna di pertinenza. All'interno si notano modeste tracce di umidità e/o infiltrazioni d'acqua; lo stato generale di conservazione è buono anche se l'ambiente è trascurato per mancanza di manutenzione ordinaria.

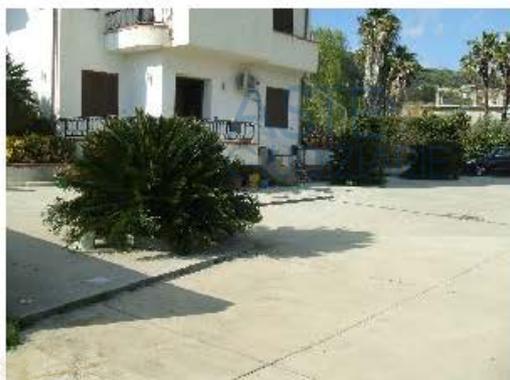
L'unica rampa parallela alla strada pubblica porta, attraverso un portone in legno a due ante ed il pianerottolo di raccordo, ad un ampio disimpegno di superficie netta di mq 25,45 da dove di parte la scala di forma circolare che consente di raggiungere il piano sovrastante.

Tutti gli ambienti dell'appartamento si sviluppano intorno all'imponente scala che impreziosisce l'intera abitazione; la scala si presenta con una rampa larga ca. m. 2,00, priva di corrimano e rifinita con lastre di marmo.

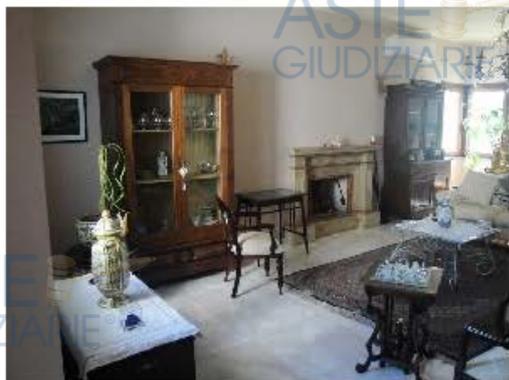
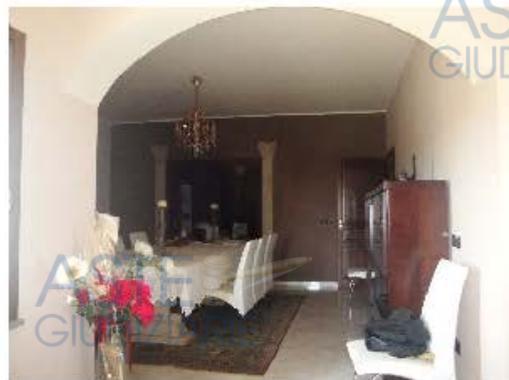
Dal disimpegno, a sinistra del corpo scala, superando due gradini, si raggiunge il soggiorno di superficie netta mq 52,80 ed altezza interna ml 3.10 e salendo due gradini, la zona pranzo di superficie netta mq 23,40 ed altezza interna ml 2,90; da entrambe i vani si accede ad un balconcino di forma circolare di superficie praticabile mq 1,50.

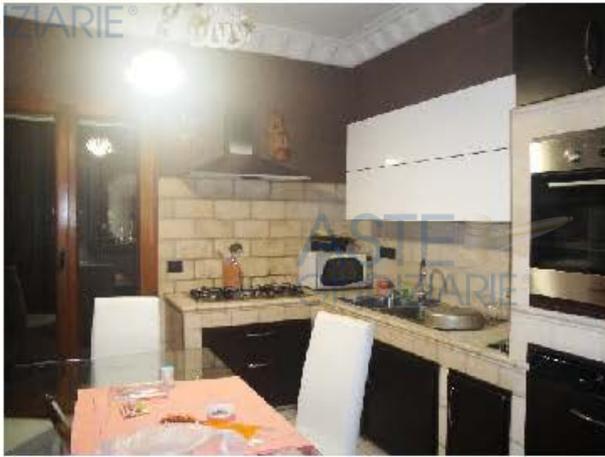
L'angolo destinato al pranzo comunica con il vano cucina attraverso una porta scorrevole in legno larga due metri e con l'area destinata ai servizi, costituita da due bagni ed un ripostiglio, attraverso un porta a battente.

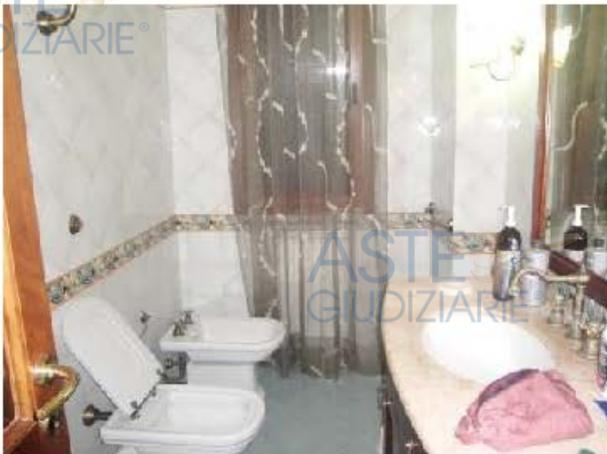
I bagni sono tra loro adiacenti, il più grande di superficie mq. 7,40 è rivestito con mattonelle in monocottura fino ad un'altezza ml 2,20 ed è completo di tutti i sanitari oltre doccia; è dotato di una finestra ed una portafinestra che conduce allo stesso terrazzo della cucina; sul soffitto e sulla parete perimetrale esterna si notano delle considerevoli macchie di umidità dovute ad infiltrazioni di acqua piovana provenienti probabilmente dal sovrastante terrazzo.

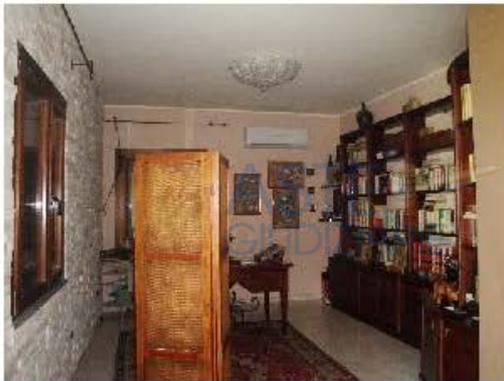
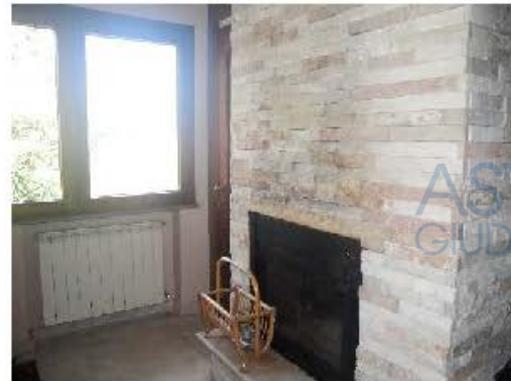
Lo studio, posto a destra del corpo scala, è un vano di mq 33.90, dotato di termo camino rivestito con listelli decorativi in pietra, illuminato naturalmente da una grande finestra che si sviluppa per tutta la parete e da una porta finestra da cui si raggiunge un terrazzo, di superficie praticabile mq. 18.80, che comunica con l'area circostante attraverso una scaletta.

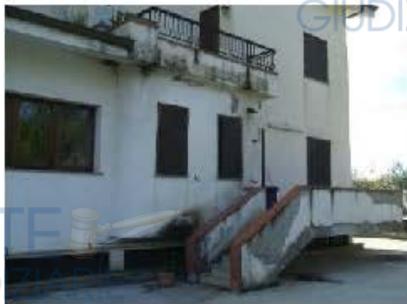
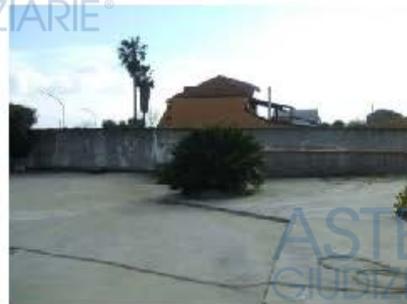
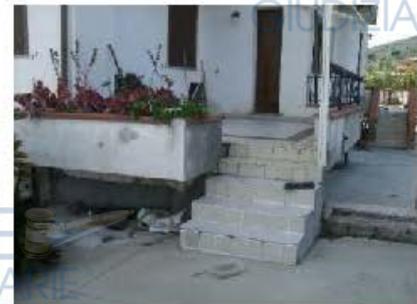
All'esterno, il fabbricato si presenta completo, è stato realizzato l'intonaco civile di tre strati e la tinteggiatura finale, ma necessita di opere di manutenzione ordinaria, infatti le tracce di infiltrazioni e di umidità sono evidenti in più parti del fabbricato (balconi, scale di accesso, parete perimetrale esterna muro di recinzione).

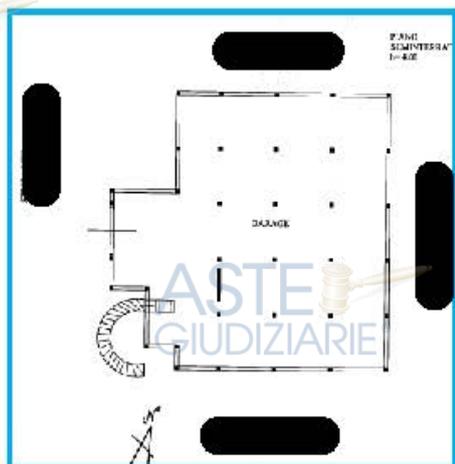
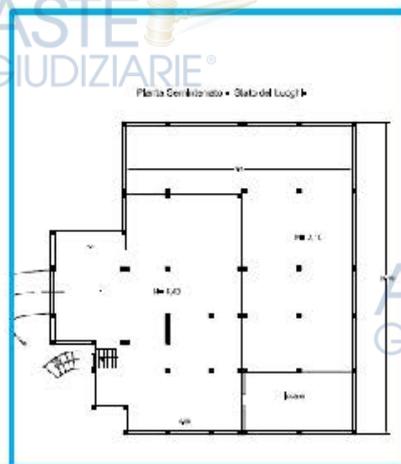
Planimetria catastale sub 3

In particolare, **il piano seminterrato** è stato accatastato nella categoria catastale C/6 (stalle, rimesse ed autorimesse) mentre la destinazione prevista nel progetto assentito è **cantina** che corrisponde alla categoria catastale C/2, oltre alla presenza di un locale non riportato nella relativa scheda (all. n 1)

Per la regolarizzazione dell'immobile è necessario presentare presso l'ufficio di competenza due Docfa: uno per il piano seminterrato (sub 3) per il cambio della categoria catastale e per l'esatta rappresentazione grafica; l'altro per il sub 2 (A/7) la cui scheda include tutti i restanti livelli.

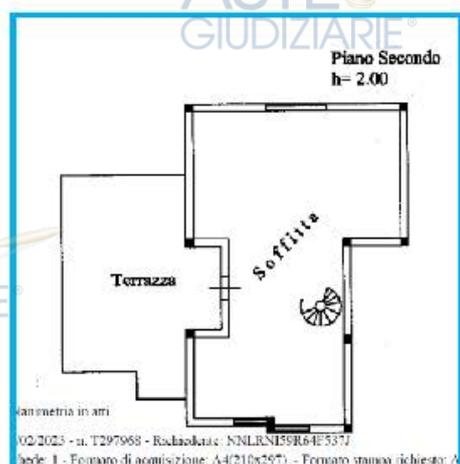
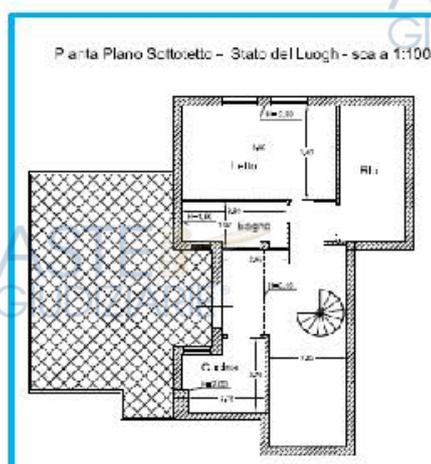
Planimetria catastale

Al piano terra rialzato ed al piano primo le difformità sono relative ad una diversa distribuzione degli spazi interni ed ad una diversa ubicazione delle aperture esterne, come già riportato al punto precedente.

Infine il sottotetto accatastato come un unico vano è stato suddiviso in vari ambienti come descritto al punto n. 3 della presente relazione.
