**R.G.E.I. n. 36/2024**

**RELAZIONE TECNICA**

Descrizione e valutazione di un immobile ubicato nel Comune di Pizzo (VV), oggetto di procedura esecutiva immobiliare n. 36/2024 promossa da [redacted] contro [redacted]

**DESCRIZIONE LOTTO 1 – APPARTAMENTO [FG 21, PART. 128 SUB 1 E 129 SUB 21]**

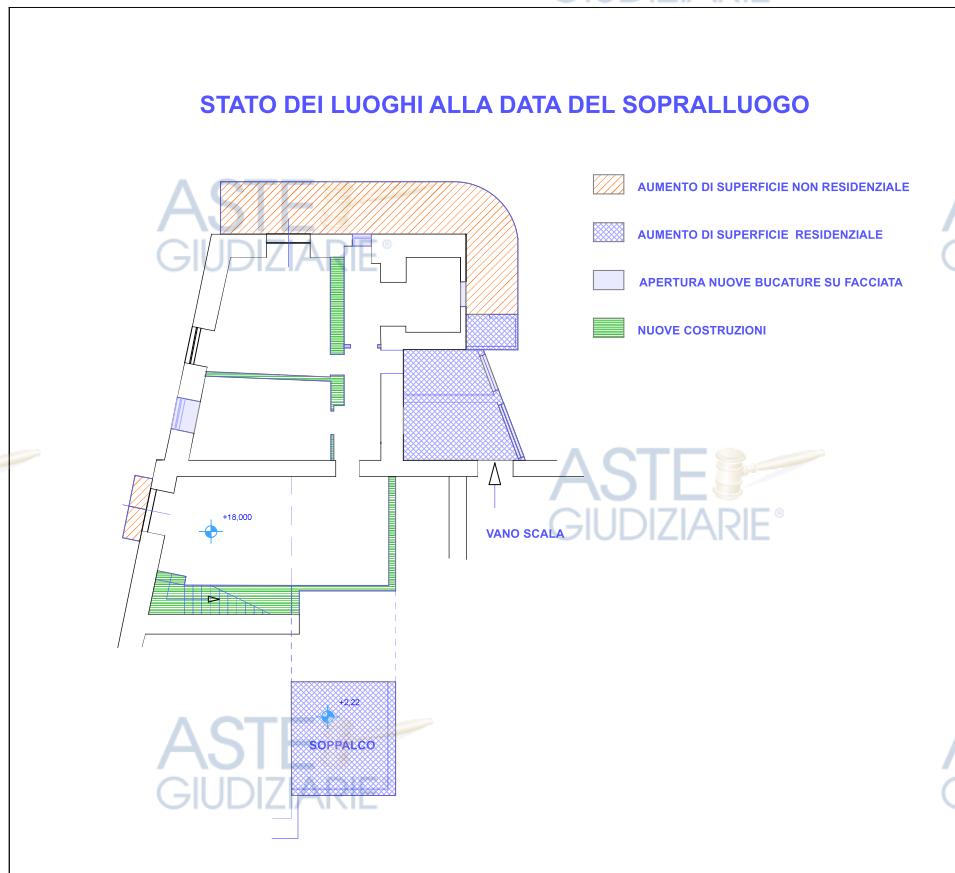
*Schema delle difformità rilevate a carico del cespite*

- a) Aumento di superficie residenziale mq. 25,00;
- b) Aumento di superficie non residenziale mq. 24,00;
- c) Nuova distribuzione interna, con elevazione di nuovi tramezzi;
- d) Nuove bucatore sulla facciata di Via Vico a Mare, su corte interna e su affaccio a mare;

Sulla base delle risultanze derivate dalla ricerca presso gli archivi comunali dell'UT.C., alla luce del sopralluogo effettuato ed ai sensi del Dl 42/04 è possibile affermare che l'immobile è stato realizzato, in definitiva, in assenza di regolare titolo autorizzativo e che, allo stato attuale, risulta **urbanisticamente abusivo**.

Esaminata la condizione dell'immobile, sulla base delle argomentazioni riportate, lo scrivente consulente ritiene che l'immobile, allo stato attuale, possa essere dichiarato abusivo e non sanabile.

**La sanabilità dello stesso è ottenibile tramite opportune opere di demolizione per la messa in pristino.**

- € 22.209,93 LAVORI DI MESSA IN PRISTINO
- € 2.500,00 SPESE TECNICHE DI PROGETTAZIONE , relative alla presentazione del progetto per la messa in pristino degli abusi
- € 1032,00 oblazione amministrazione comunale per intervento in sanatoria
