## 1 – PREMESSA

In data 29 settembre 2022 alle ore 12.00 il sottoscritto, unitamente al custode del compendio immobiliare Avv. Anna Figliano, si è recato nella Frazione di Monsoreto del Comune di Dinami (VV) in Corso Vittorio Emanuele III, nr. 96, presso l'immobile oggetto di pignoramento.

Il bene oggetto della presente consulenza è un immobile per civile abitazione posta al piano terra, sito nel Comune di Dinami, Fraz. Monsoreto, in fregio al Corso Vittorio Emanuele III n. 96.

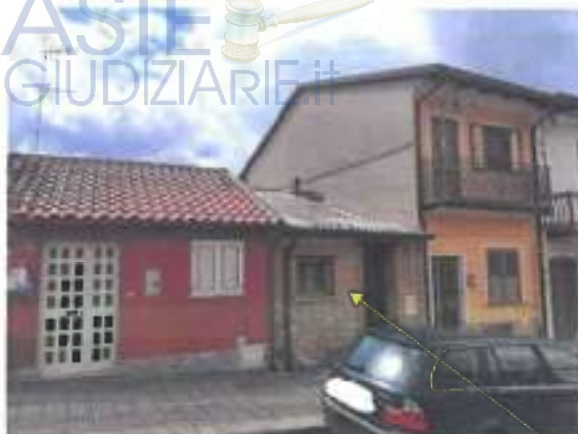
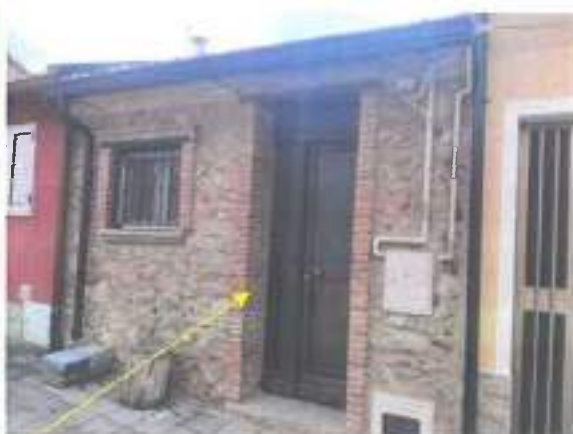
L'immobile oggetto della presente procedura è costituito da una casa di tipo a schiera per civile abitazione, posta al piano terra, con pianta rettangolare, ed esposto con i due lati corti a Nord-Est e Sud-Ovest.

Foto 1-2: prospetto principale immobile pignorato.

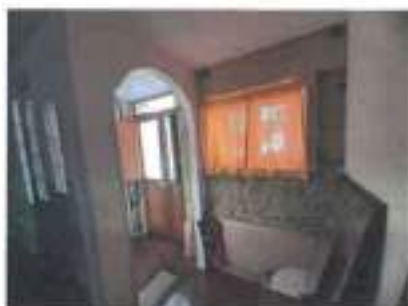
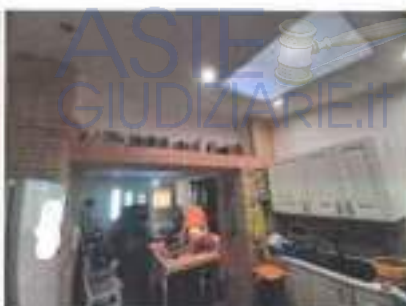
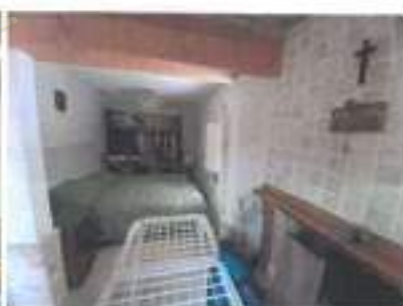
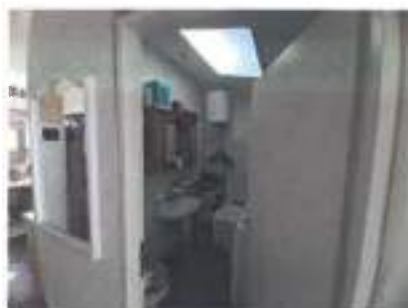
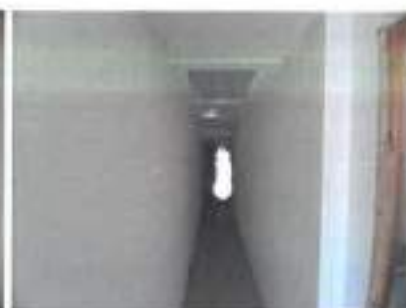
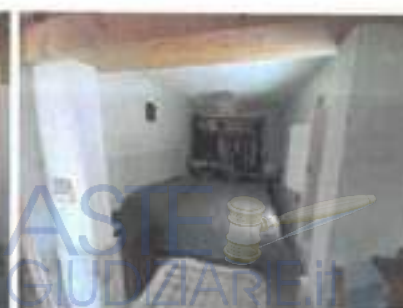
Risulta essere composto da un totale di quattro vani: ingresso, zona pranzo / cucina, bagno, letto con ripostiglio annesso.

FOTO 3-8: Piano terra.

- realizzazione di un'apertura sul muro portante che divide la cucina dalla zona pranzo;
- realizzazione di una parete (tramezzo) divisoria all'ingresso.

Ciò posto, si rende necessario la redazione di una SCIA in sanatoria in ottemperanza all'art. 37 del DPR 380/2001 i cui costi ammontano compresi oneri concessori, sanzioni e le relative spese tecniche (idoneità statica/strutturale) pari ad euro 3.500,00.

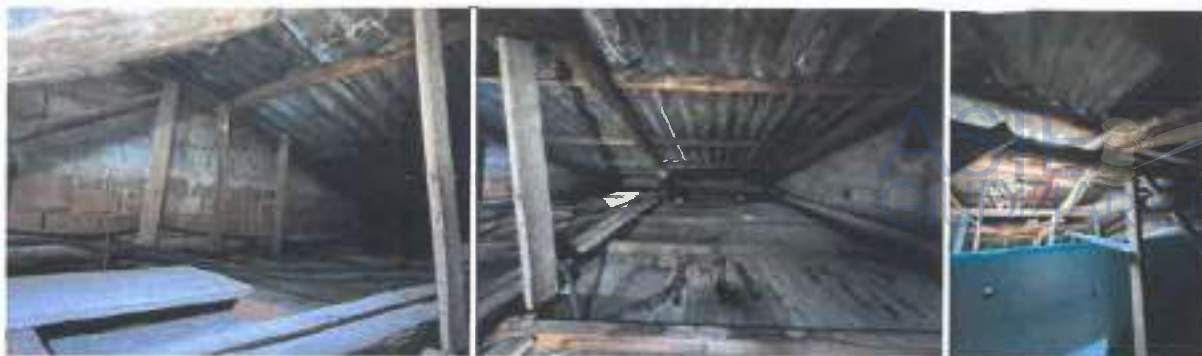
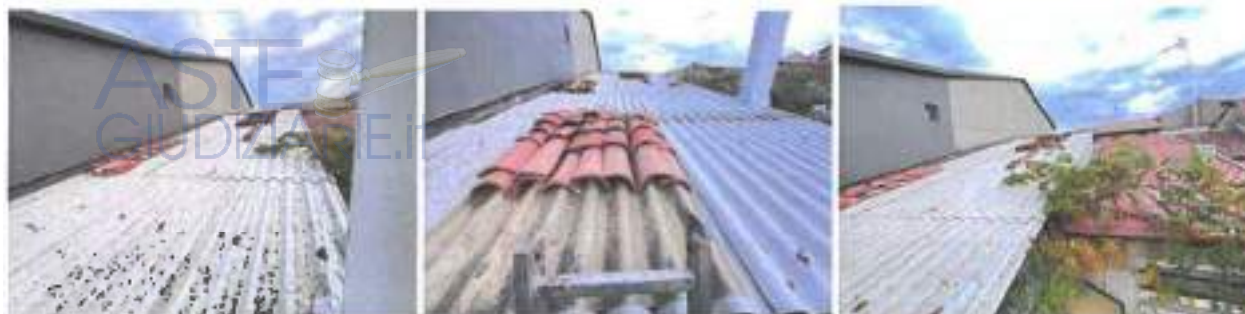
L'intradosso dell'abitazione è costituito da un controsoffitto realizzato con pannelli di cartongesso a chiusura del sotto tetto, di tipo a doppia falda, realizzato con struttura lignea e copertura in amianto, al quale vi si accede per mezzo di una botola.

Foto 9-14: Vano sottotetto e tetto

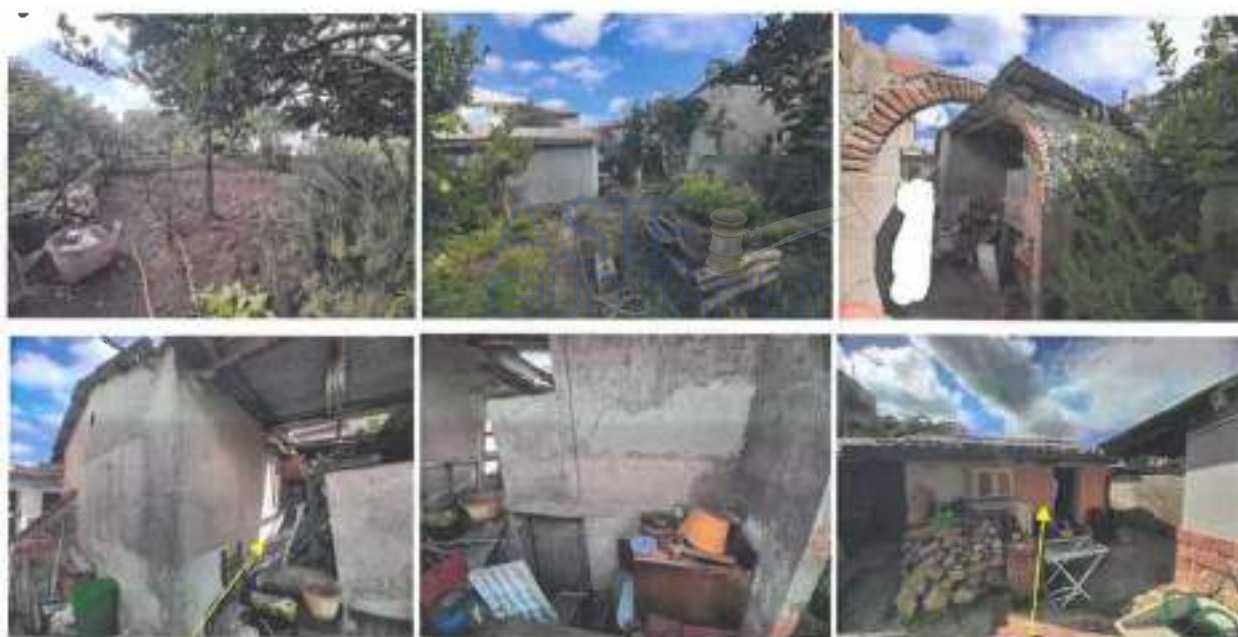
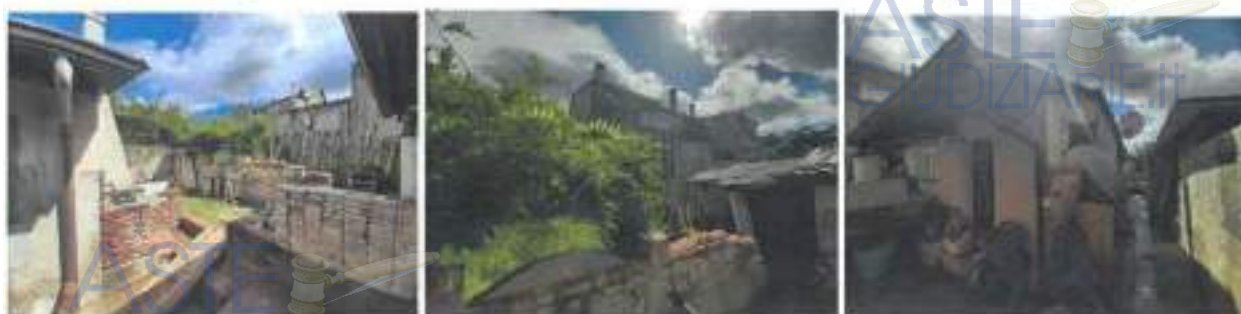
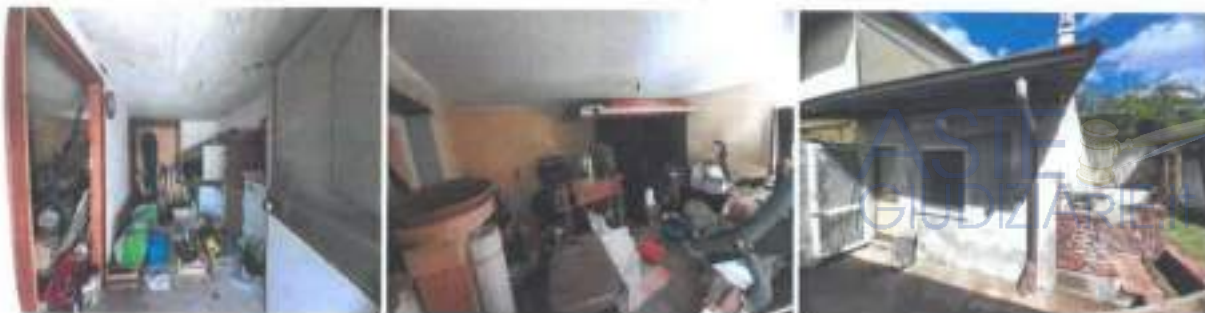
Foto 15-26: Giardino con Fabbricato (magazzino) e legnaia.

Per quanto concerne il fabbricato sito nel giardino sulla particella n. 692, indicato nella presente e nell'allegato "Planimetria Stato di Fatto", quale "magazzino" ritratto anche nelle foto sopra allegate, si ritiene che la realizzazione sia avvenuta in tempi successivi al 1967 e comunque senza alcun titolo edilizio autorizzativo, creando di fatto un abuso. Altrettanto segnatamente codesto CTU ritiene doveroso evidenziare che, rispetto alle planimetrie catastali, che fanno fede in caso di realizzazione antecedente al 1967, la realizzazione di un'apertura sul muro portante che divide la cucina dalla zona pranzo, nonché la realizzazione di una parete divisoria all'ingresso, non sono state mai autorizzate, vista l'assenza completa di qualsivoglia titolo edilizio che ne abbia permesso la loro realizzazione.

Discorso a parte deve essere fatto per il fabbricato in giardino, che risulta in condizioni degradate, pertanto si ritiene di dover dare un coefficiente di demerito pari - 70%.

Stante così la situazione, si ritiene di procedere alla demolizione del suddetto corpo di fabbrica (magazzino) presentando opportuna CILA presso il comune a cui devono eseguire i lavori di demolizione, trasporto e smaltimento a discarica autorizzata per un importo totale stimato pari ad euro 6.700,00.
