TRIBUNALE DI AGRIGENTO

Procedura Esecutiva
N.R.G.E. 10/2023+231/2024+60/2025

ELABORATO PERITALE

Cespite sito in Canicatti – via Carmelo Marchese Ragona n. 5
Appartamento rustico censito al Catasto Fabbricato
al foglio 71 mappale 555 subalterno 9 piano terzo

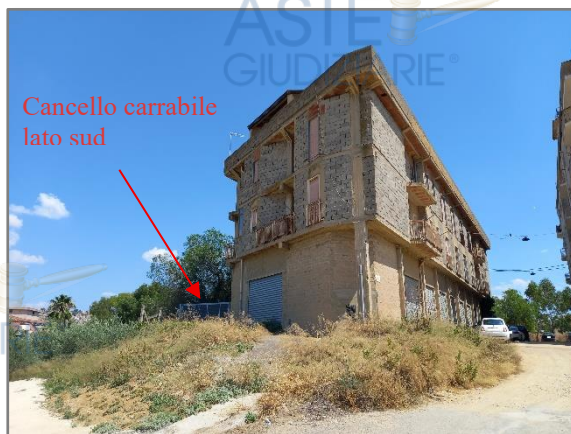
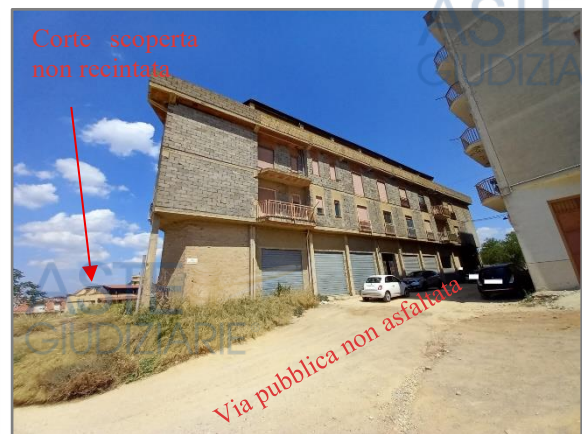
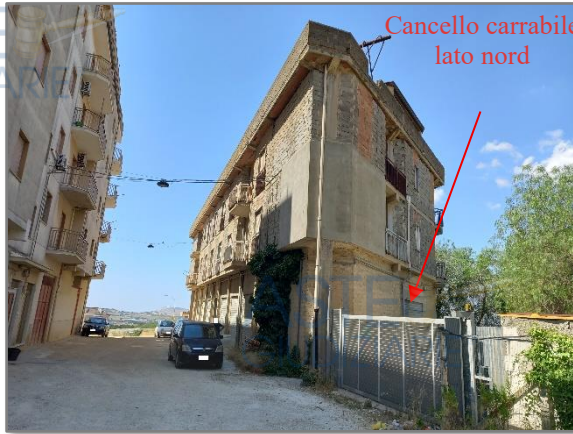
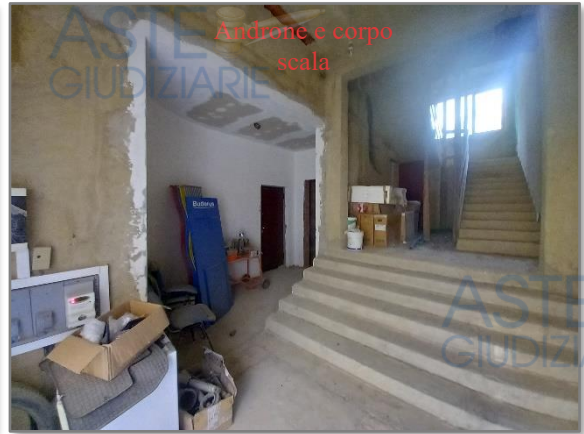
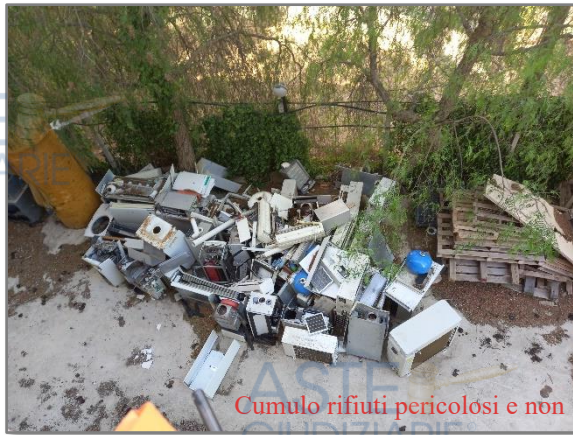
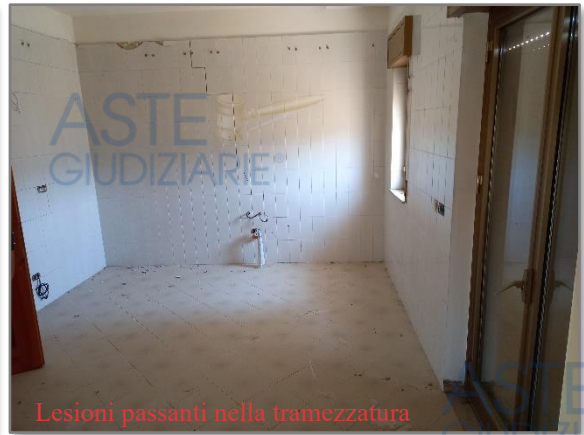
Per quanto riguarda le caratteristiche costruttive e lo stato di finitura dell'edificio, si evidenzia che il fabbricato si presenta privo di rifiniture esterne, con tamponamenti murari lasciati a vista, senza intonaco o rivestimento. Le parti comuni interne risultano in stato grezzo: non vi è alcuna pavimentazione, le pareti sono prive di intonaco, e l'impianto elettrico risulta assente o in fase di installazione.

Infine, si ritiene doveroso segnalare che, pur trattandosi di un fabbricato con struttura portante in cemento armato, durante i sopralluoghi il sottoscritto ha potuto osservare la presenza di lesioni verticali localizzate su alcuni tramezzi divisorii interni, rilevate su più livelli dell'edificio. Tali fenomeni, pur non risultando immediatamente riconducibili a problematiche strutturali gravi, richiedono opportuni approfondimenti tecnici da parte di professionisti abilitati, al fine di accertarne l'origine, la natura e l'evoluzione nel medio-lungo periodo.

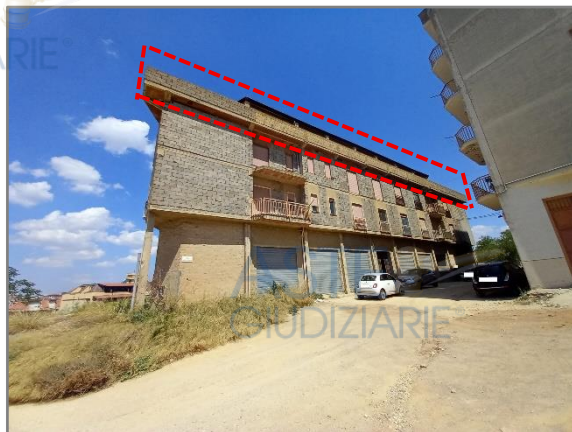
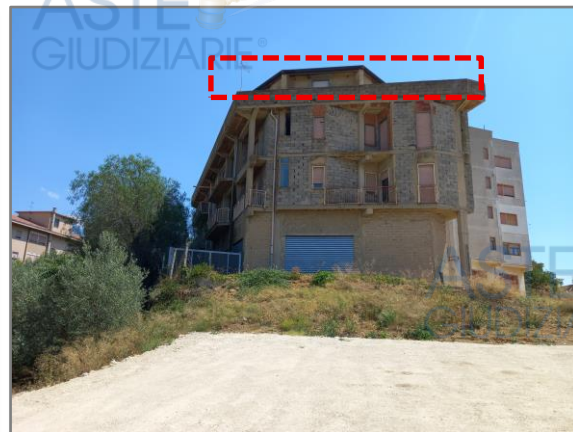
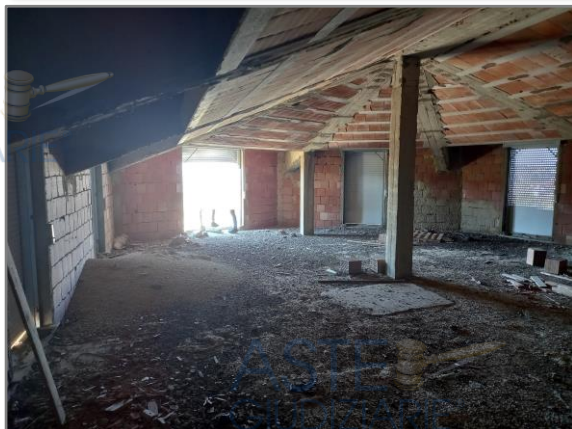
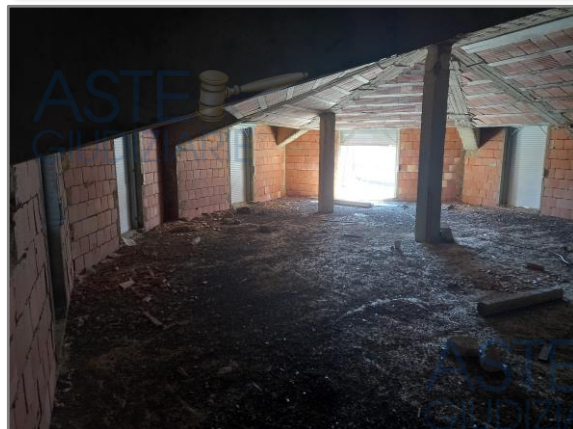
L'unità immobiliare costituito da un unico ambiente con la presenza dei soli muri di tamponamento esterno e le tapparelle degli infissi esterni. La superficie lorda complessiva dell'unità, comprensiva dei balconi, è pari a circa 481,74 m², con un'altezza interna media di circa 2,75 metri.

Strutture verticali: tipologia: intelaiata, materiale: c.a., condizioni: presenta dissesti.

Travi: materiale: c.a., condizioni: presenta dissesti.

Parete esterna: materiale: blocchi cemento, coibentazione: inesistente, rifiniture: inesistente.
