TRIBUNALE DI AGRIGENTO
UFFICIO ESECUZIONI IMMOBILIARI

**Villa con giardino ornamentale pertinenziale e terreno
circostante sita in Canicattì c/da Gulfi**

ELABORATO PERITALE

**F. 52 partt. graffate 238 villa a due elevazioni fuori terra e 442 pertinenza
e partt. 49-162-209-210-219-441 terreno circostante**

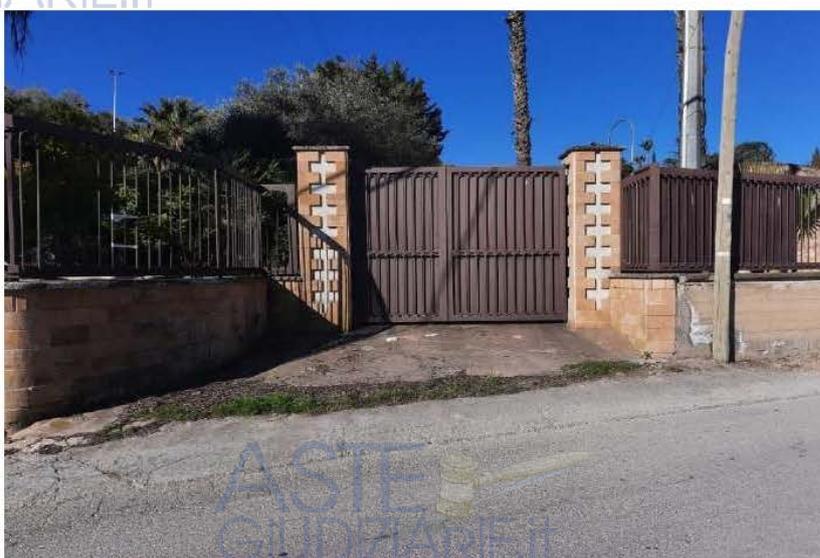
Foto n.1

Si accede all'immobile dalla strada asfaltata vicinale Gulfi, arteria di penetrazione agricola della SS. 122 Strada Statale Agrigentina, percorrendo la quale si raggiungono i due cancelli di accesso alla villa (v. foto n.1 e 2) posti in corrispondenza del muro di recinzione con soprastante ringhiera a confine con la suddetta strada vicinale (v. foto n.3).

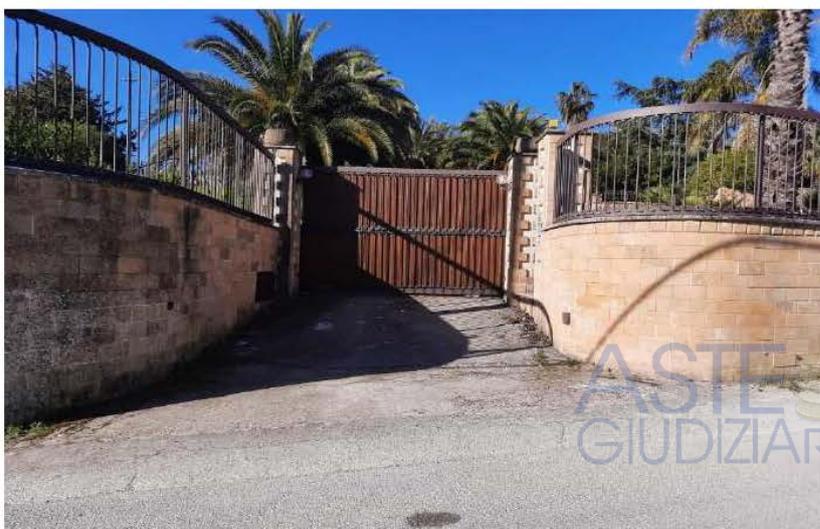
Foto n.2

mentre dal cancello secondario di cui alla foto 2 a mezzo stradella pavimentata in cotto (v. foto n. 6) si raggiunge un'area di maggiori dimensioni destinata a parcheggio munita di struttura di ombreggiamento in ferro e copertura in telo (v. foto n.7).

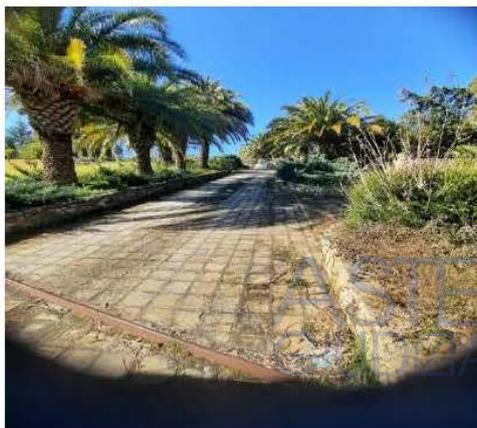
Foto n. 4

Dal cancello principale di cui alla foto 1 si raggiunge tramite stradella pavimentata in cotto (v. foto n. 4) l'area scoperta adibita a parcheggio a sud del fabbricato, (v. foto n.5),

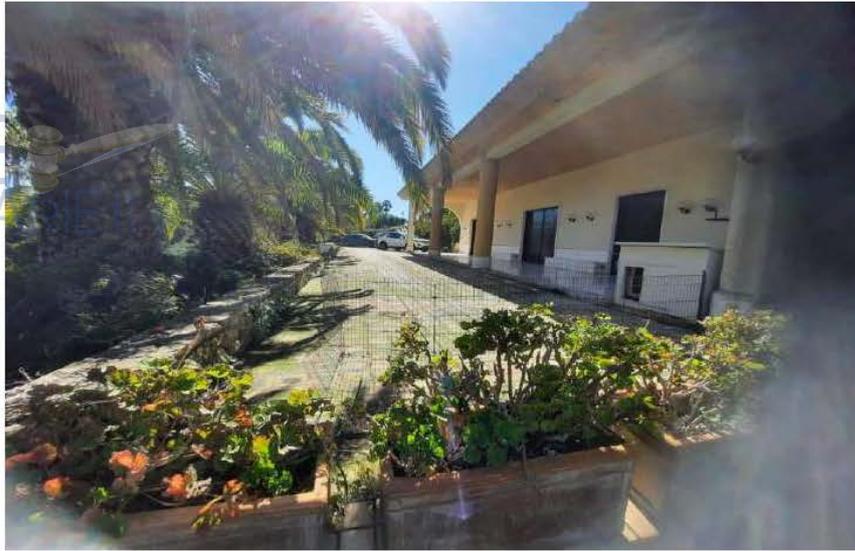
Foto n. 8

Il fabbricato a due elevazioni fuori terra è munito a piano terra di spazio antistante pavimentato in cotto (v. foto n.8) e di spazio adiacente, con porticato in muratura per tutta la lunghezza, pavimentato in ceramica maiolicata (v.foto n.9).

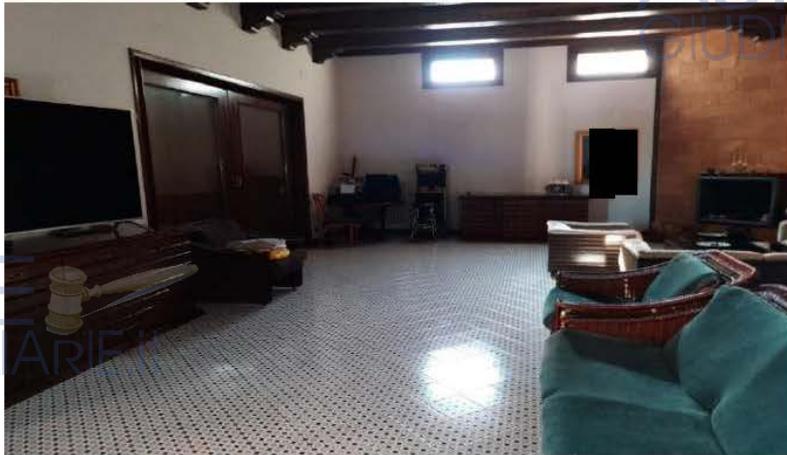
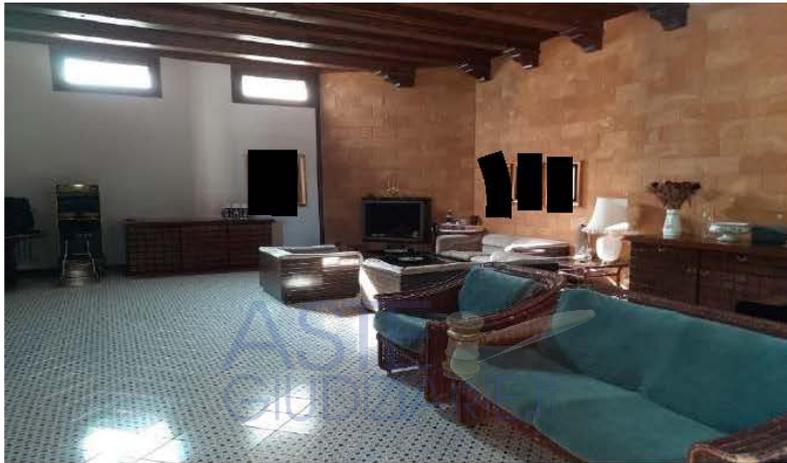
Si accede al piano terra (interrato da monte) da due grandi aperture scorrevoli in legno e da due aperture più piccole a battente sempre in legno.
L'unità a piano terra è costituita da un grande vano living destinato a salone-soggiorno (v. foto n. 10 e 11)

Il grande salone a piano terra ha una parete rivestita in pietra naturale ed il soffitto con rivestimento in legno ed al piano primo sono presenti diversi vani con controsoffitto in legno.

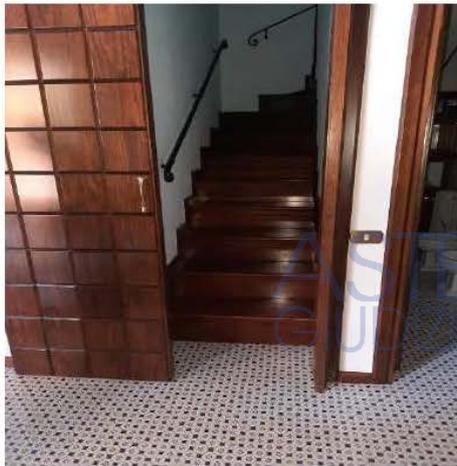
A mezzo scala interna (v. foto n.16-17) si raggiunge il piano primo (piano terra da monte) costituito da un vano soggiorno (v. foto n. 18), cinque camere da letto (v. foto n. 19-20-21),

La scala interna di collegamento dei due livelli è rivestita in legno.

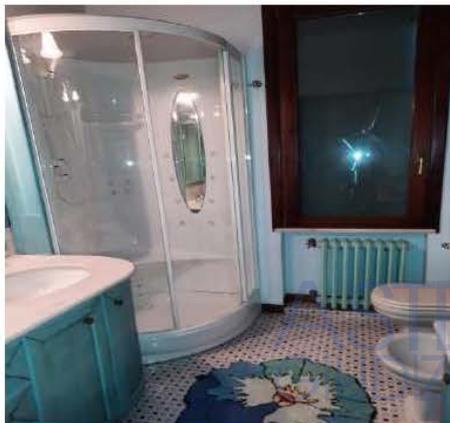
Foto n. 22

tre bagni (v. foto n.22 e 23), ripostigli e disimpegni.

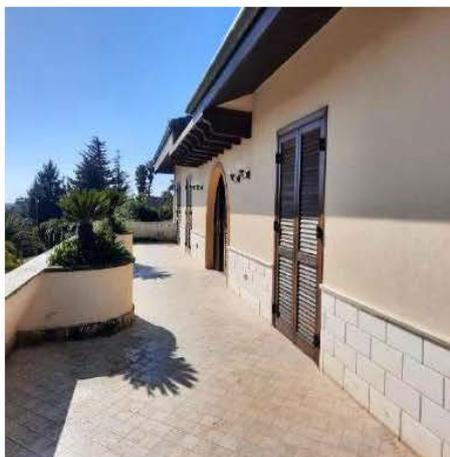
Foto n. 24

Il piano primo destinato a zona notte è, inoltre, dotato di ampio terrazzo che si estende per tutta la lunghezza del fabbricato (v. foto n. 24) dal quale si usufruisce della gradevole vista sul giardino (v. foto n.25)

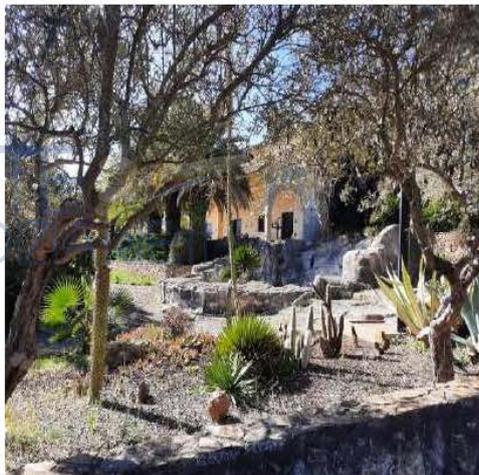
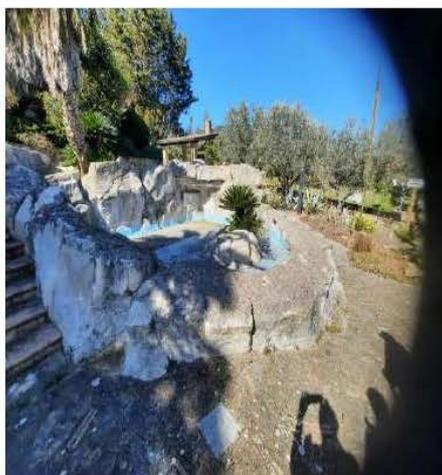
La parte ad Est, del fabbricato, a valle dello stesso, è costituita da un giardino su più livelli con vialetti interni, piante ornamentali e caratteristica fontana in pietra (v. foto n.26 -27).

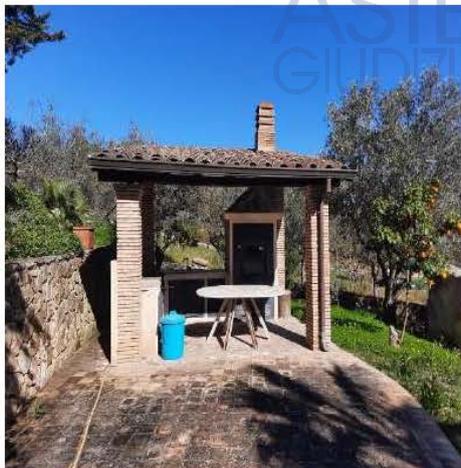
Foto n. 28

In prossimità del fabbricato, a Nord dello stesso, è presente una tettoia aperta a copertura di un'area adibita a barbecue (v. foto n. 28) non censita in catasto, mentre in corrispondenza del muro di confine su strada, ad alcuni metri di distanza dallo stesso, è presente un muro in pietra naturale ornamentale che funge da schermatura per la parte retrostante ed in appoggio al quale è inserito un piccolo locale impianti (v. foto n.29).

SI RILEVA INOLTRE, CHE IL FABBRICATO DESTINATO A DEPOSITO, LIMITROFO AL CAMPO DA TENNIS, LA STRUTTURA MURARIA DESTINATA A CANILE E LA TETTOIA NON RISULTANO CENSITE IN CATASTO.

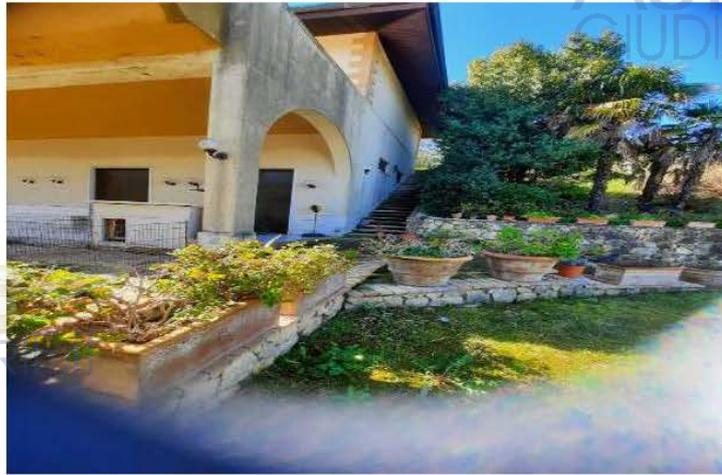
Foto n. 30

Da scalette esterne ad una rampa adiacenti alle pareti nord e sud del fabbricato (v.foto n.30) si raggiunge l'area retrostante alla villa avente la stessa quota di sedime del calpestio del piano primo e da esso accessibile da apertura nel vano salone soggiorno.

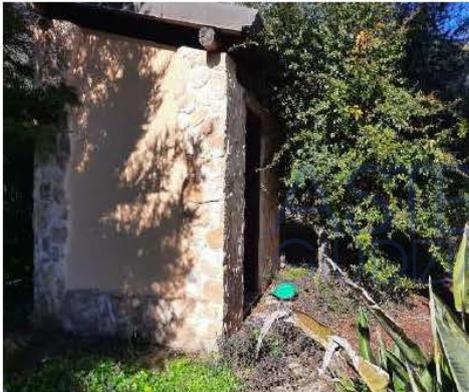
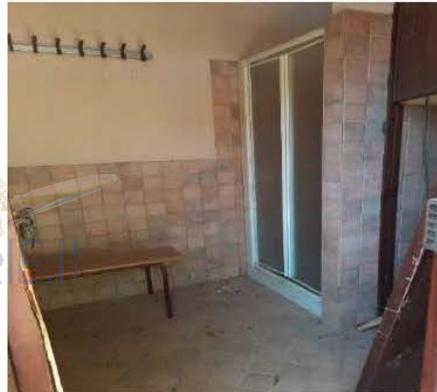
In tale area è presente una piccola pertinenza del fabbricato adibito a spogliatoio realizzato in muratura e copertura in legno (v.foto n.31 e 32) censito in catasto alla particella 442 sub 1, graffata al fabbricato principale.

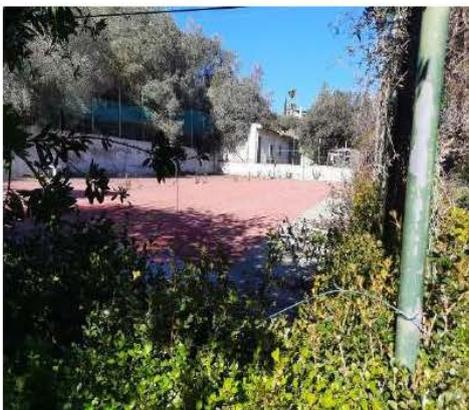
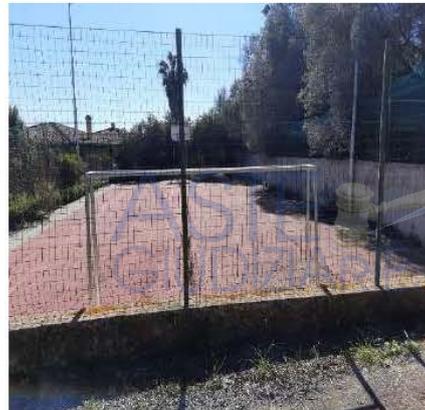
Sempre nella parte retrostante il fabbricato è presente un campo da tennis in cemento (v. foto n. 33 -34).

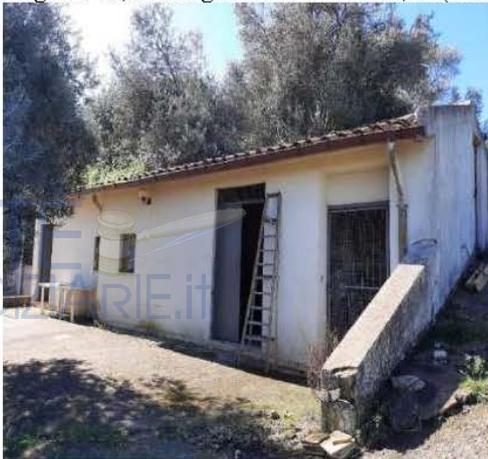
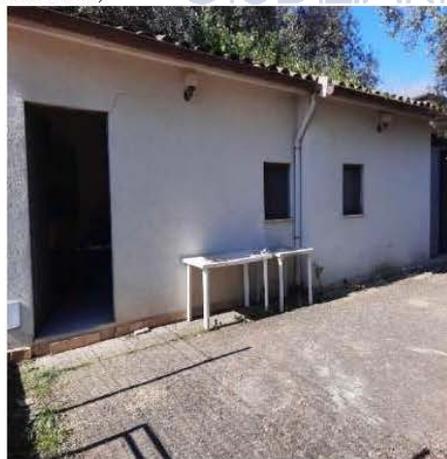
A nord del campo da tennis e ad esso limitrofo è presente un corpo di fabbrica, non censito in catasto, lungo ml 13,30 e largo mediamente ml 3,50 (v. foto n.35 e 36)

Il fabbricato, realizzato in assenza di titoli autorizzativi, ha una superficie complessiva pari a mq 49,50 ed una altezza variabile da ml 2,55 a ml 3,40.

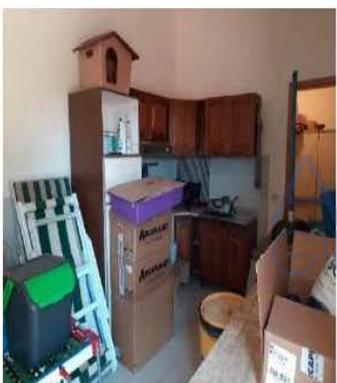
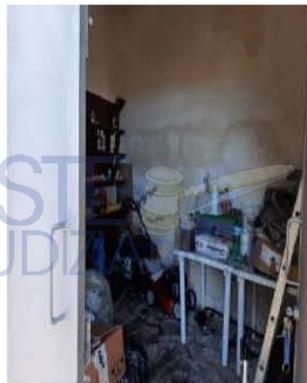
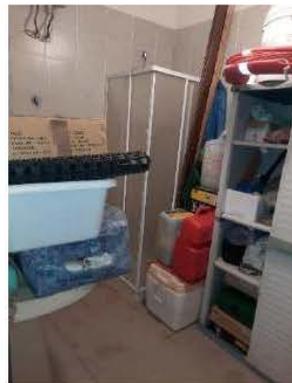
Tale immobile ad una elevazione fuori terra e parzialmente interrato è adibito a ripostiglio e deposito attrezzi con presenza anche di una cucina ed un bagno (vedi foto n. 37-38-39).

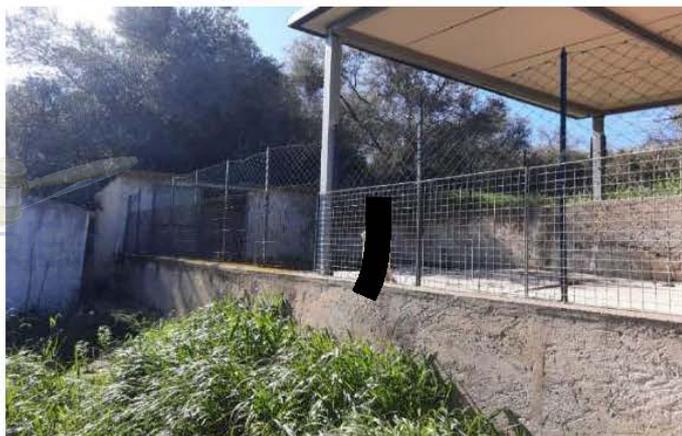
Foto n. 40

A monte del corpo di fabbrica citato è, inoltre, presente un canile (v. foto n. 40) realizzato in parte con struttura precaria in ferro ed in parte in muratura. Tale corpo non risulta censito in catasto ed è stato realizzato in assenza di titoli autorizzativi.

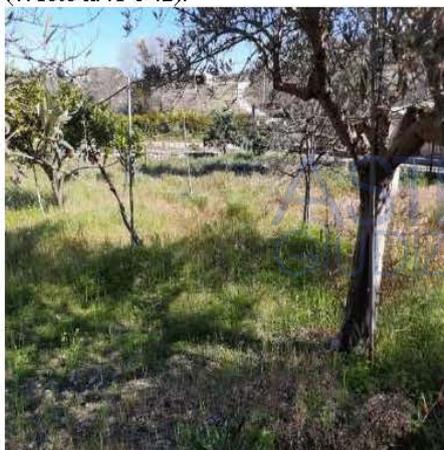
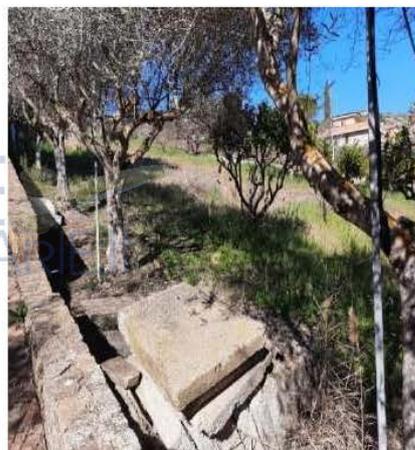
Il resto dell'area relativa al lotto in questione, ricadente nella particella n. 49, è costituito da una striscia di terreno con pendenza longitudinale Ovest-Est su cui sono presenti alcuni alberi da frutto ed olivi. (v. foto n.41 e 42).
