# Tribunale Ordinario di Ancona

Procedura esecutiva n. 117/2023 R.Es.

# Perizia di valutazione dell'immobile

ASTE  
GIUDIZIARIE®  
VIA PALMIRO TOGLIATTI N.47  
SERRA DE' CONTI (AN)

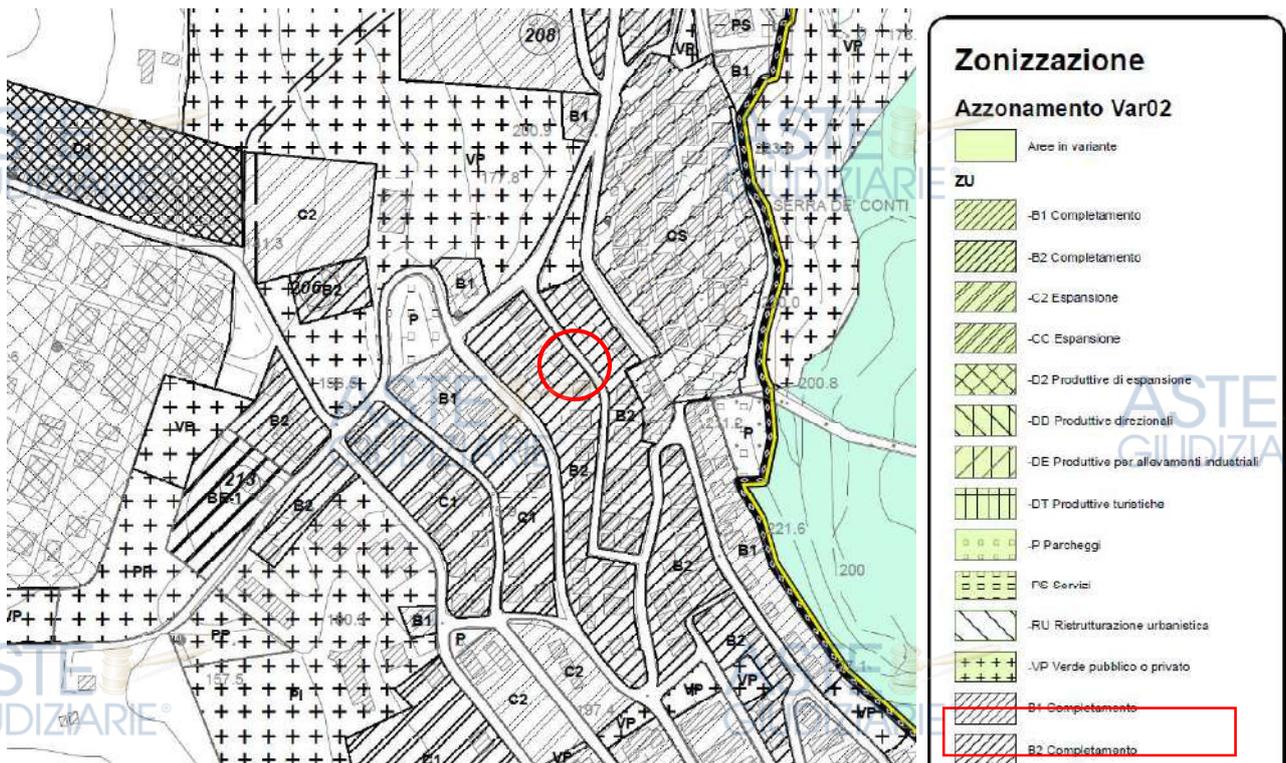
Relativamente all'area si segnala di seguito quanto riportato nella **tavola di PRG**, con elaborato grafico (stralcio) e relativa legenda.
