TRIBUNALE ORDINARIO - AOSTA

ESPROPRIAZIONI IMMOBILIARI

19/2024

CONSULENZA ESTIMATIVA GIUDIZIARIA

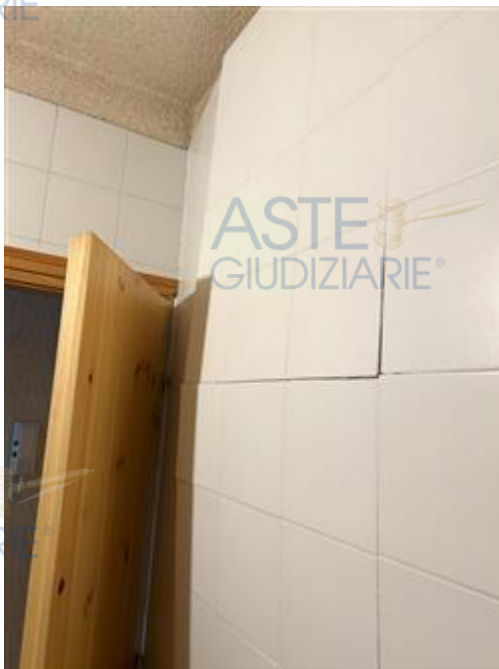
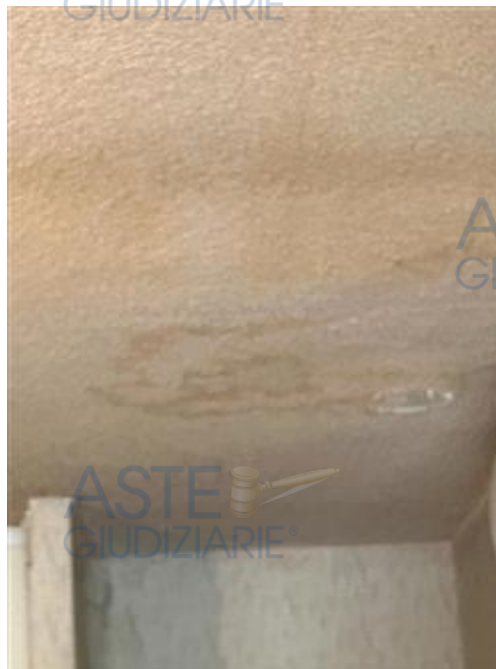
Sono state rilevate le seguenti difformità: dissesto parete bagno e necessario ripristino imbiancatura e sostituzione moquette

Le difformità sono regolarizzabili mediante: ricostruzione parete lato interno al bagno (esterno ripristinato già in cartongesso a cura del condominio), sostituzione moquette ed imbiancatura soffitti

- lavori di demolizione ripristino: €2.500,00
- imbiancatura e sostituzione moquette: €1.500,00
