TRIBUNALE DI ASTI  
CANCELLERIA ESECUZIONI IMMOBILIARI

ESECUZIONE IMMOBILIARE N. 147/2023 R.G.E

RELAZIONE TECNICA DI STIMA

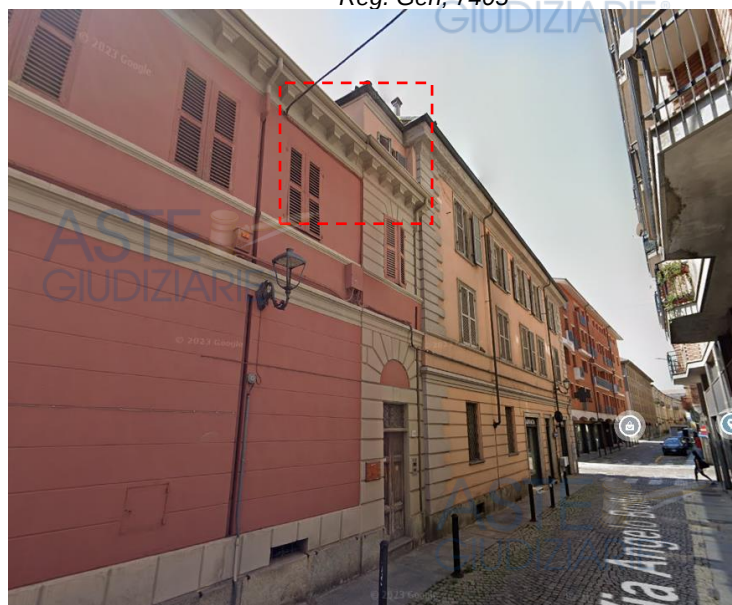
Si relaziona tale circostanza in quanto su sedime della proprietà oggetto di procedura esiste quindi una porzione di volume del confinante, situazione di cui tenere conto nella gestione della proprietà e di eventuali manutenzioni dell'immobile.

Foto 2: Nell'immagine si vede il volume di proprietà di terzi edificato sopra il tetto dell'unità oggetto di procedura

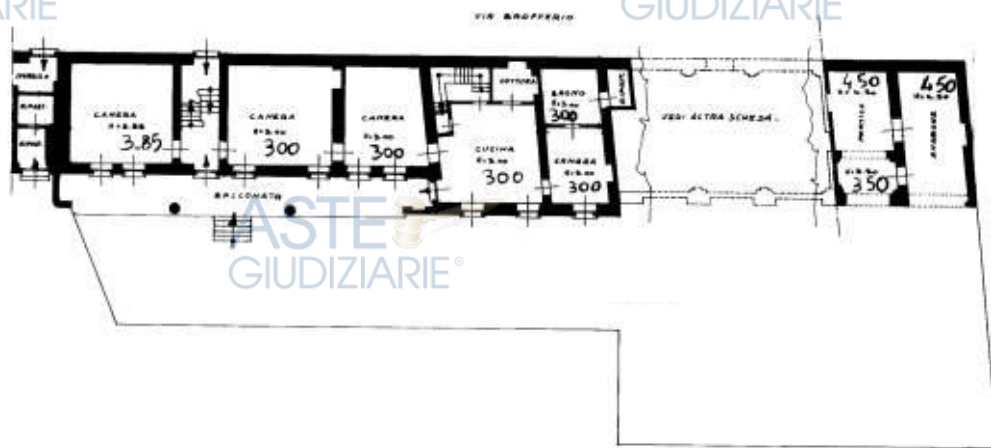
Foto 13: Planimetrie catastali attualmente in banca dati prot. n.T325920 del 15/04/1980

In nessuna delle due planimetrie, né in quella attualmente in banca dati del 15/04/1980, né in quella precedente del 20/01/1940 scheda n.781255, compare il piano sottotetto.

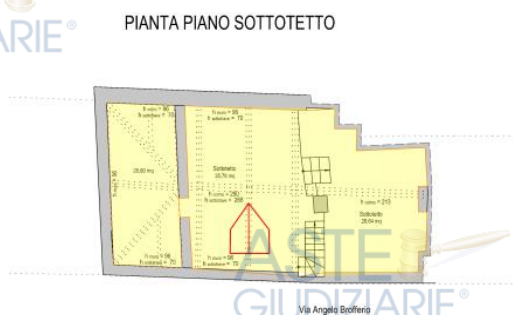
Foto 21: Evidenziazione delle difformità sul piano sottotetto (si precisa che il piano sottotetto non compare in nessun elaborato autorizzato pertanto è indicato interamente in difformità)

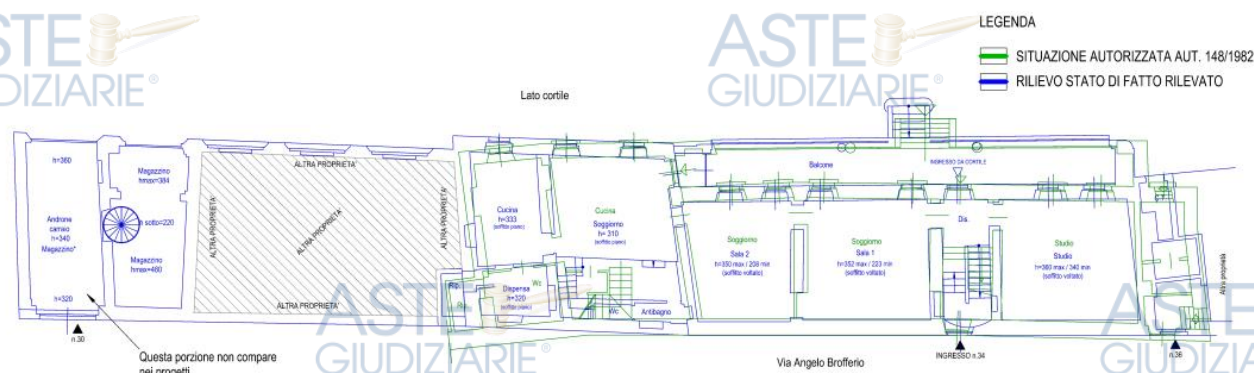
In questa rappresentazione sono stati confrontate le planimetrie di rilievo eseguito dalla CTU (in blu) con la planimetria autorizzata (in verde) con le approssimazioni spiegate nel paragrafo

Foto 23: Evidenziazione delle difformità sul piano terra
