TRIBUNALE DI ASTI

ESECUZIONE IMMOBILIARE n° 167/2021

G.E.: dott. G. AMOROSO
CTU.: dott. arch. C. BALDI

CONSULENZA TECNICA D'UFFICIO

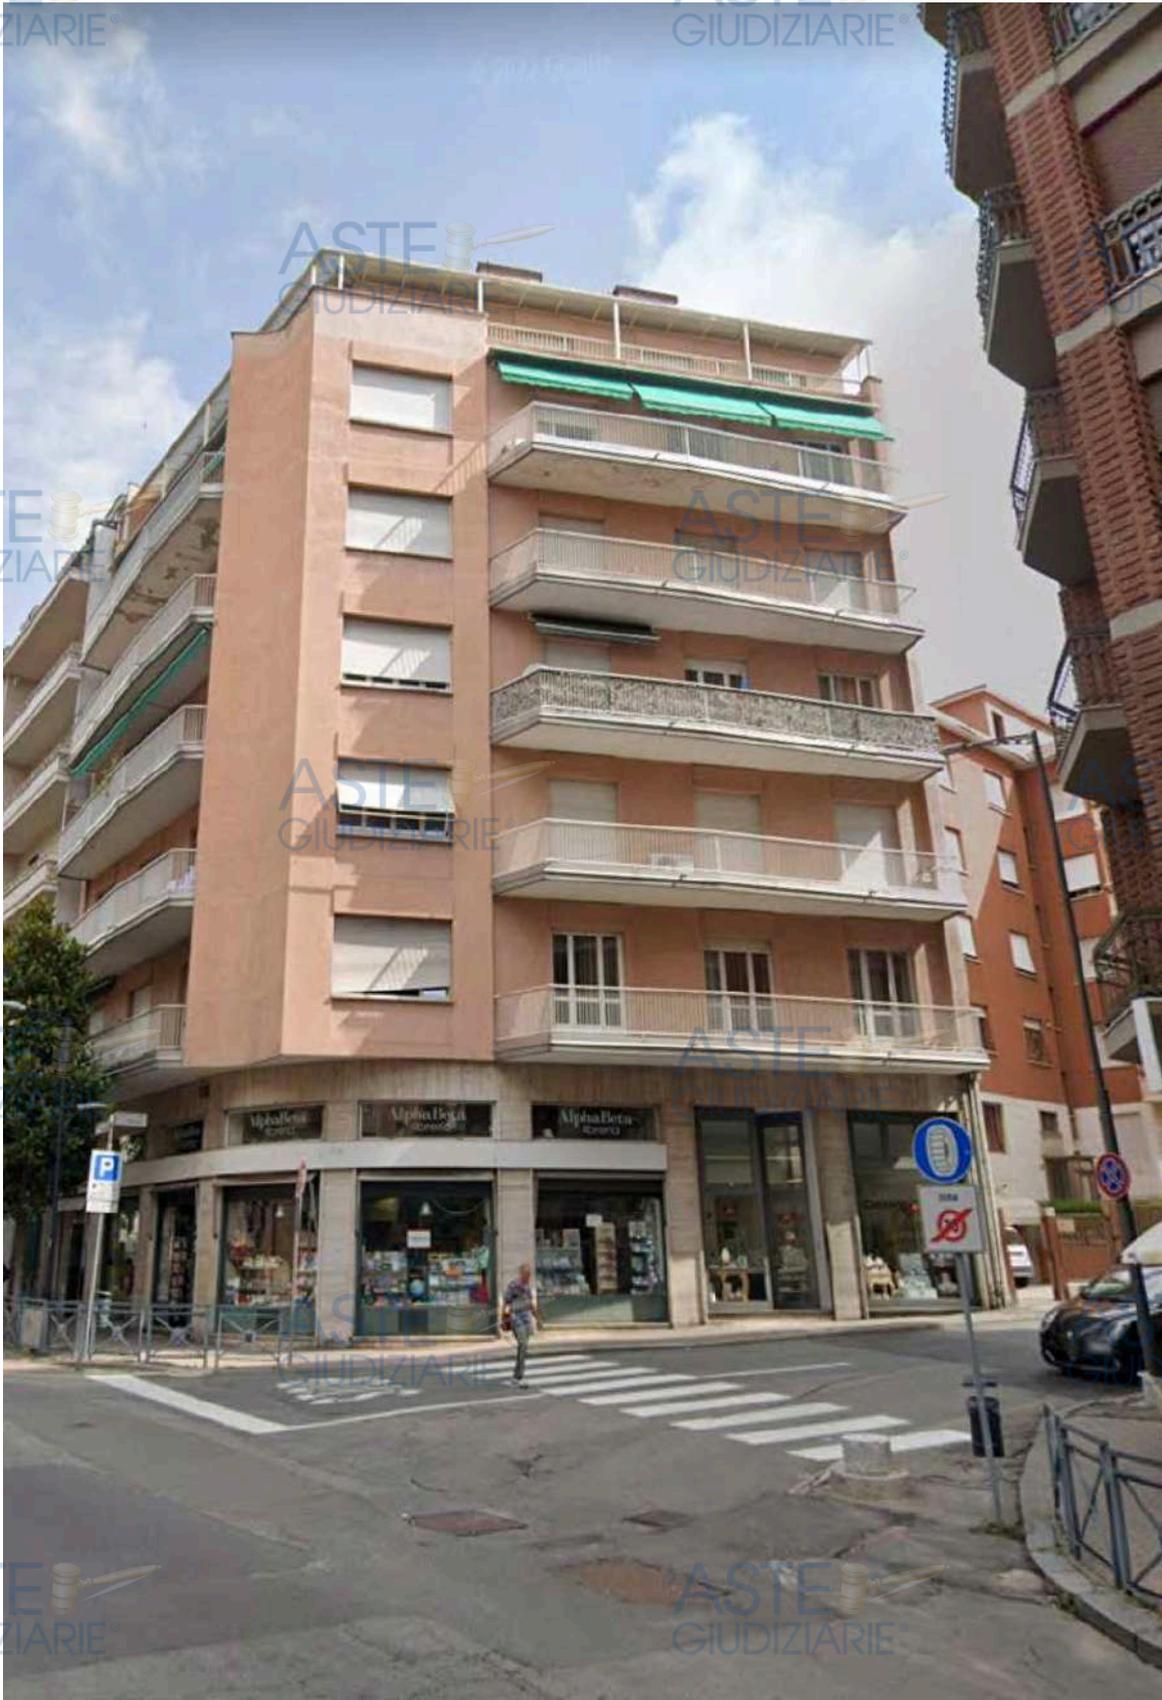
Prospetto su corso Dante angolo corso Milano

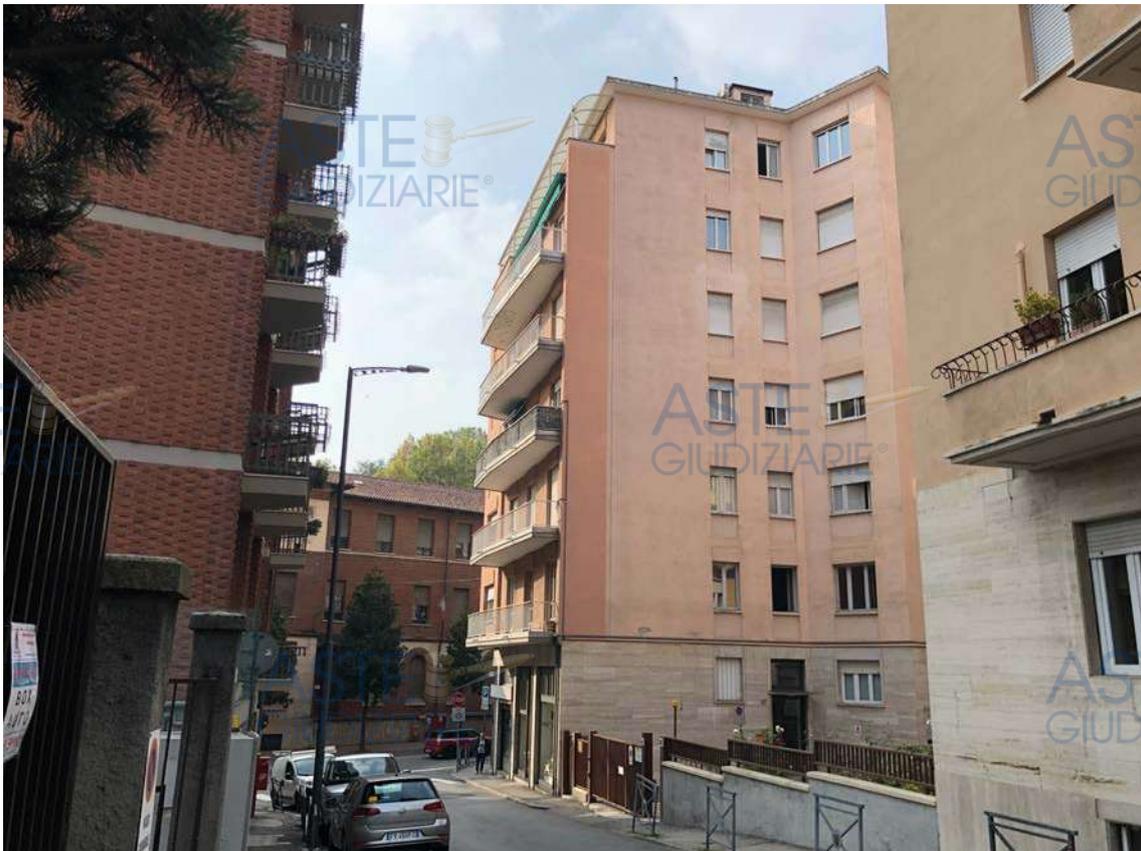
Prospetto su corso Milano

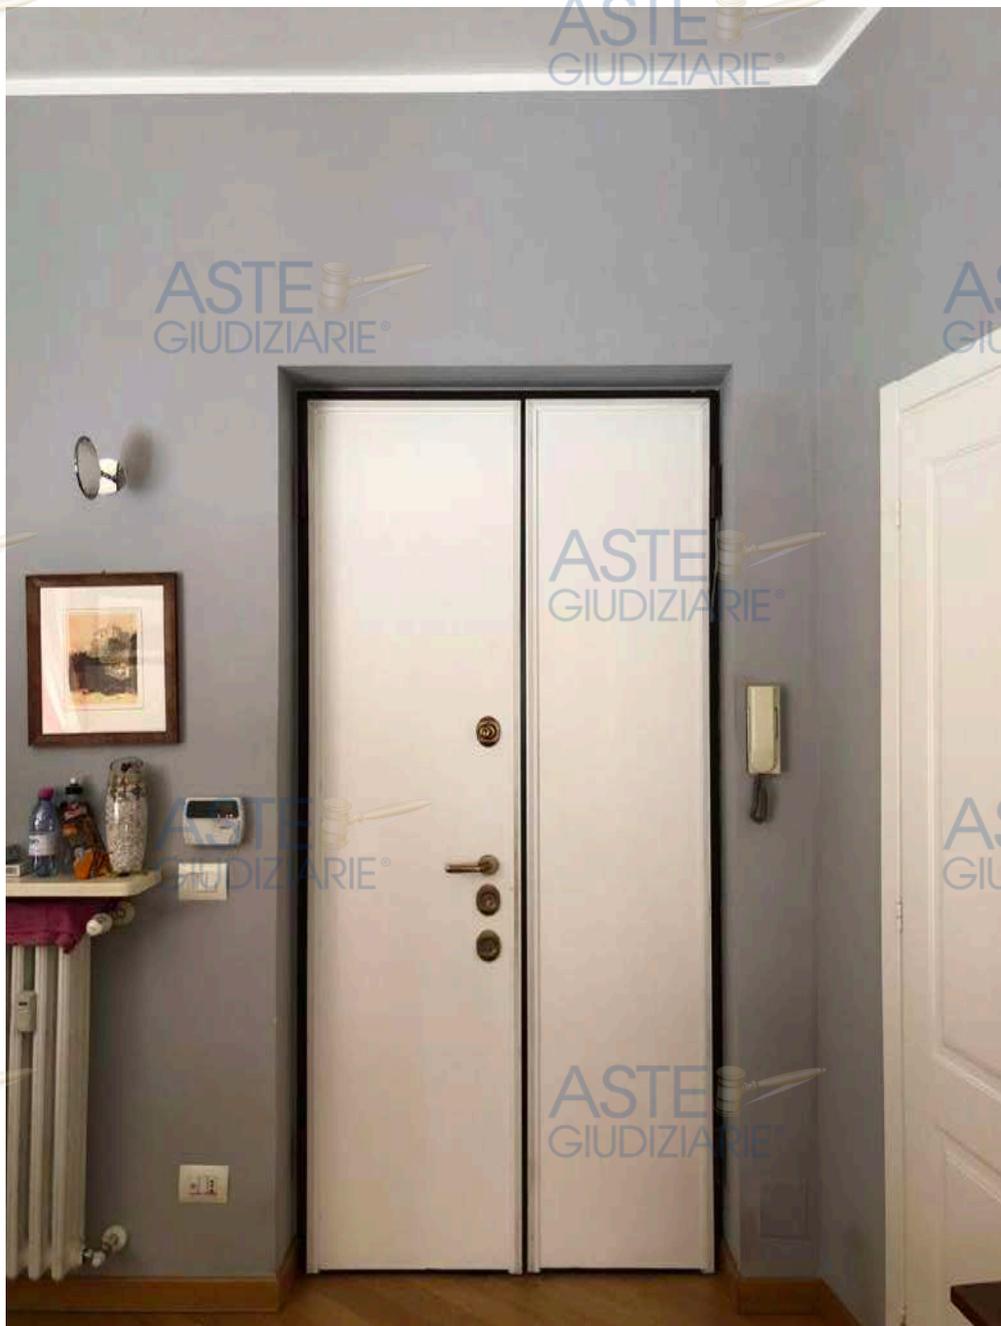
- Altezza media dei locali pari a circa 3,05 m;
- Pavimentazione in legno nei locali principali ed in piastrelle di ceramica nei locali accessori.
- Pareti e soffitti intonacati al civile e tinteggiati, in buono stato di conservazione;
- Portoncino d'ingresso di legno a due ante con serratura di sicurezza.

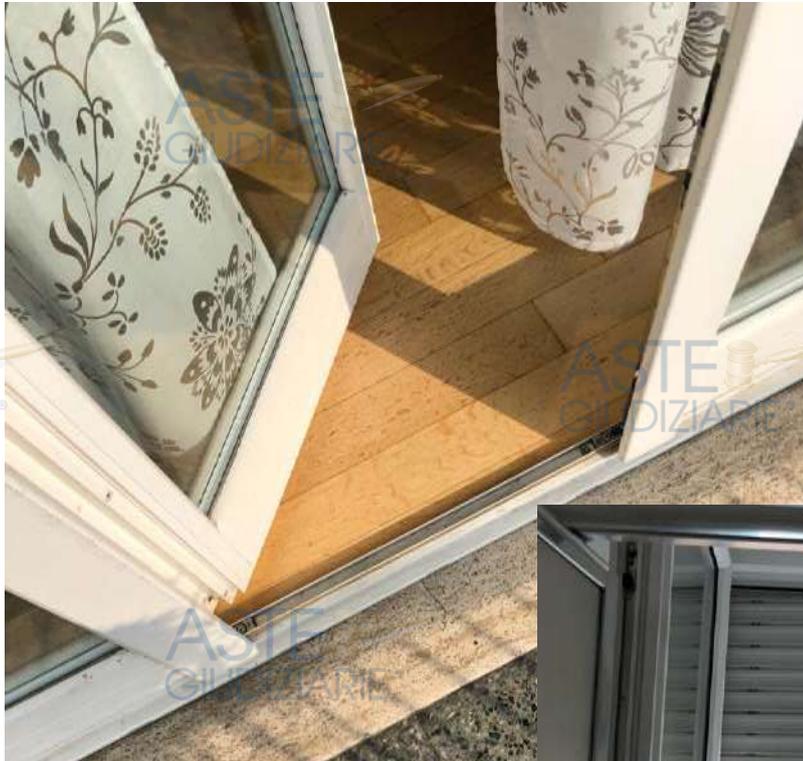
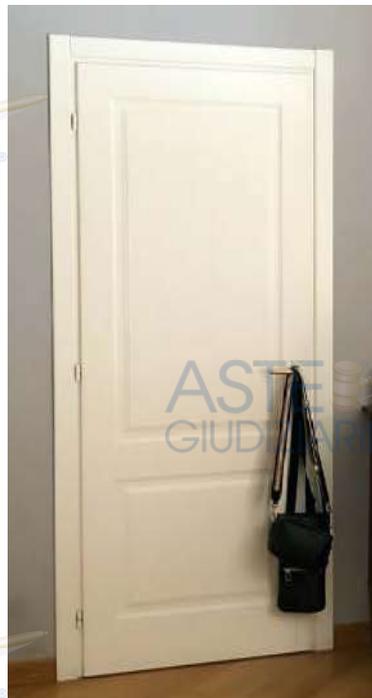
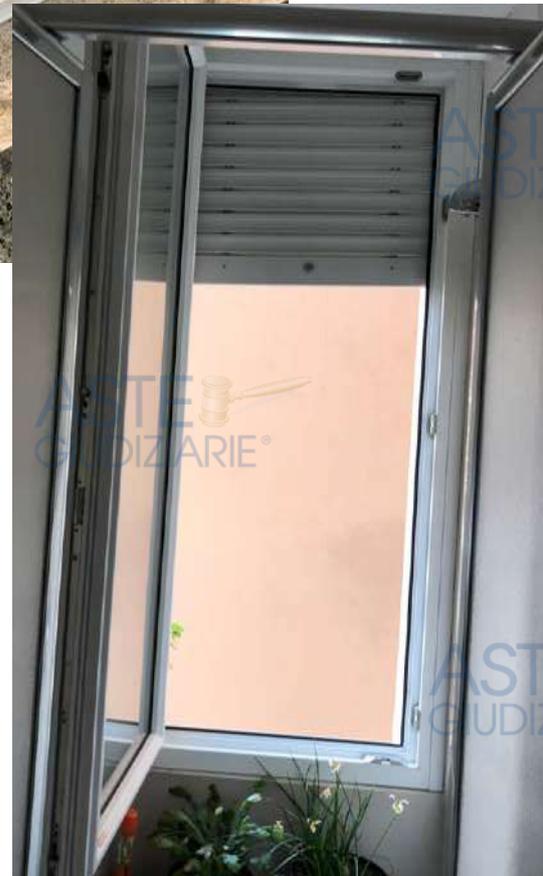
- Infissi esterni in legno con avvolgibili di oscuramento in pvc, in ottime condizioni di manutenzione e conservazione, dotati di doppio vetro;

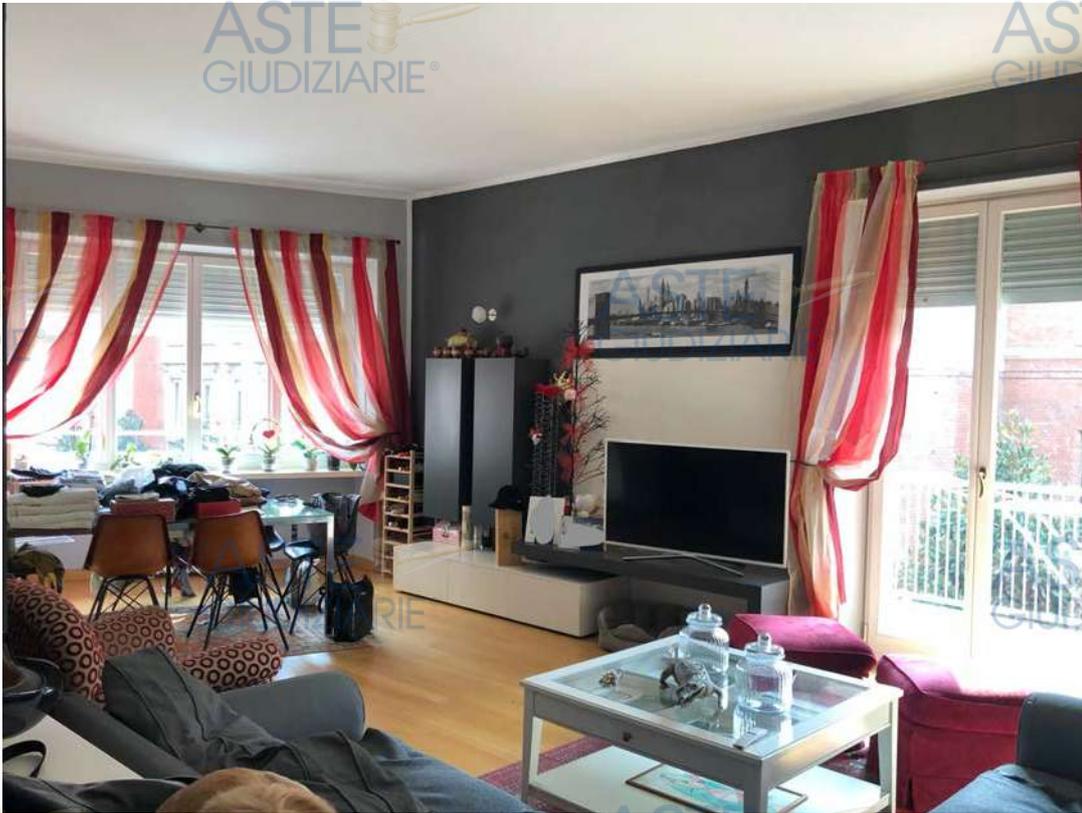
- *Pranzo/Soggiorno*: si apre di fronte all'ingresso, della superficie complessiva di circa 31 mq, è dotato di una porta finestra con affaccio sul balcone e di una finestra.

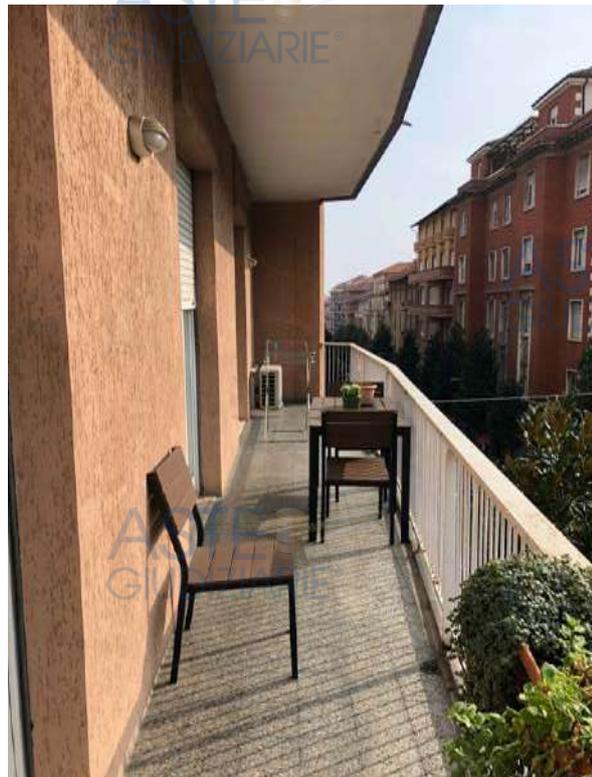
- *Balcone*: verso corso Dante di circa 15,00 mq, pavimentato con piastrelle di graniglia.

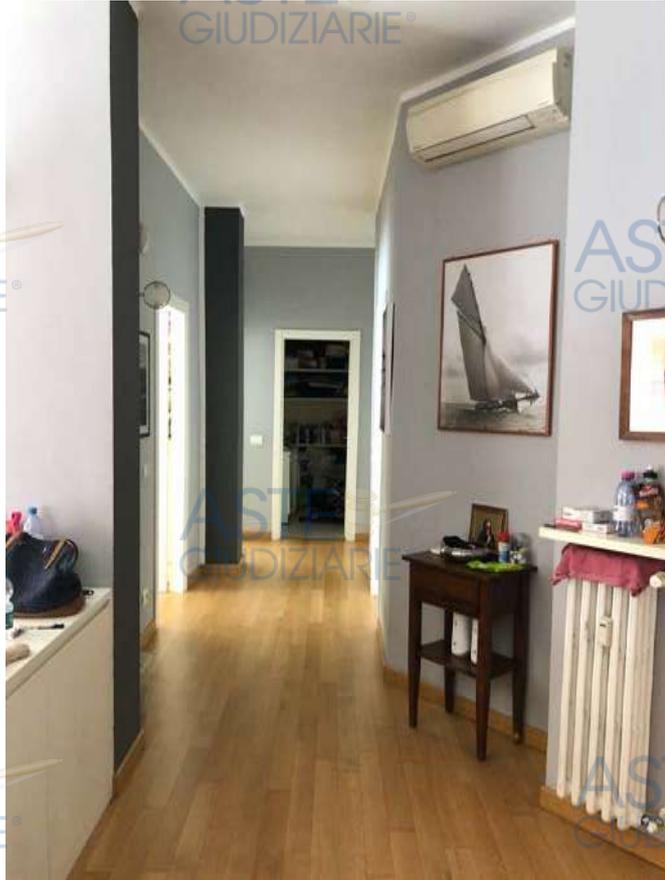
Corridoio: della superficie di circa 5 mq, disimpegna tutta la zona notte; pavimento in legno in continuità con l'ingresso.

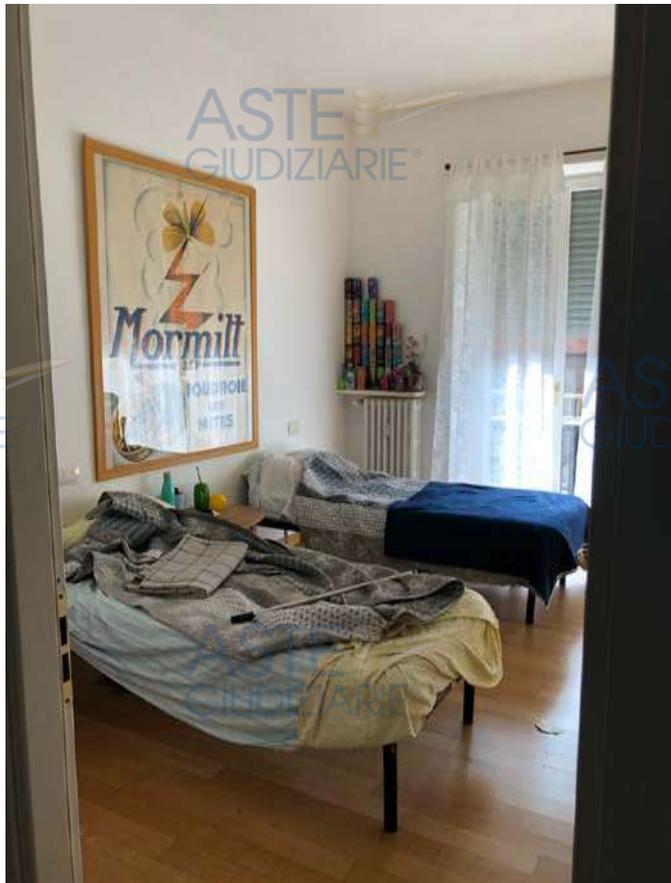
- Camera 1: la prima a sinistra dell'ingresso, ha superficie di circa 14,00 mq, comunica con il corridoio attraverso una porta ad un'anta ed è dotata di una porta finestra con affaccio sul balcone verso corso Dante, ha pavimento in legno in continuità.

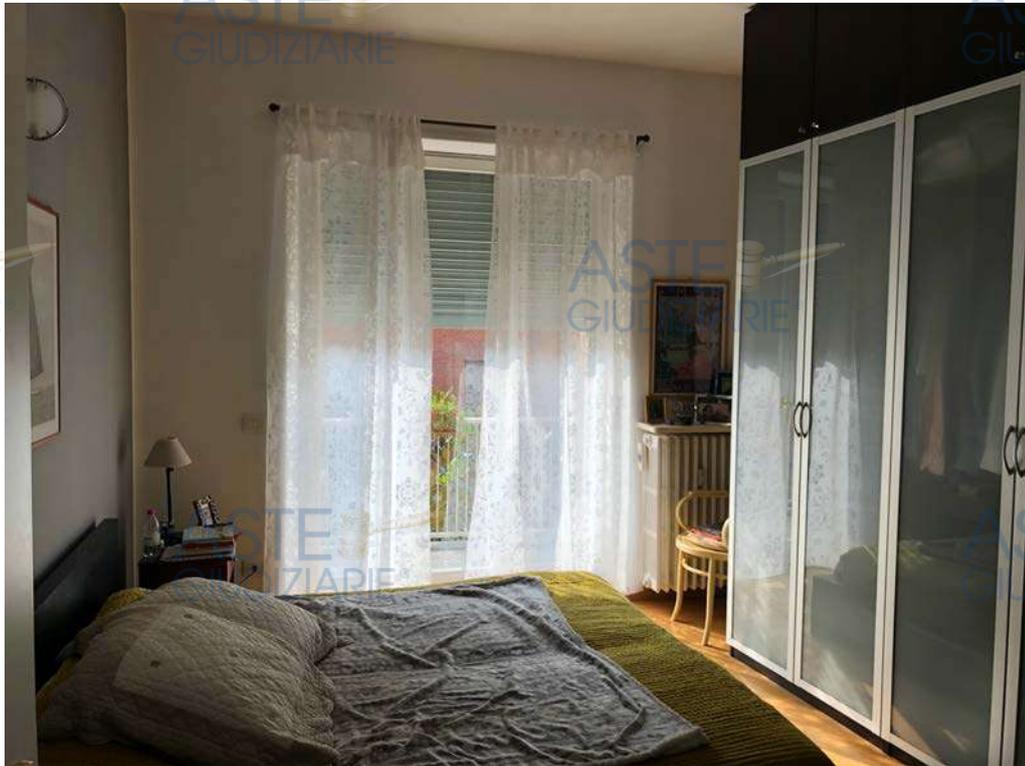
- Camera 2: superficie di circa 15 mq, comunica con il corridoio attraverso una porta a un'anta; è dotata di una porta finestra con affaccio sul balcone verso corso Dante ha pavimento in legno in continuità.

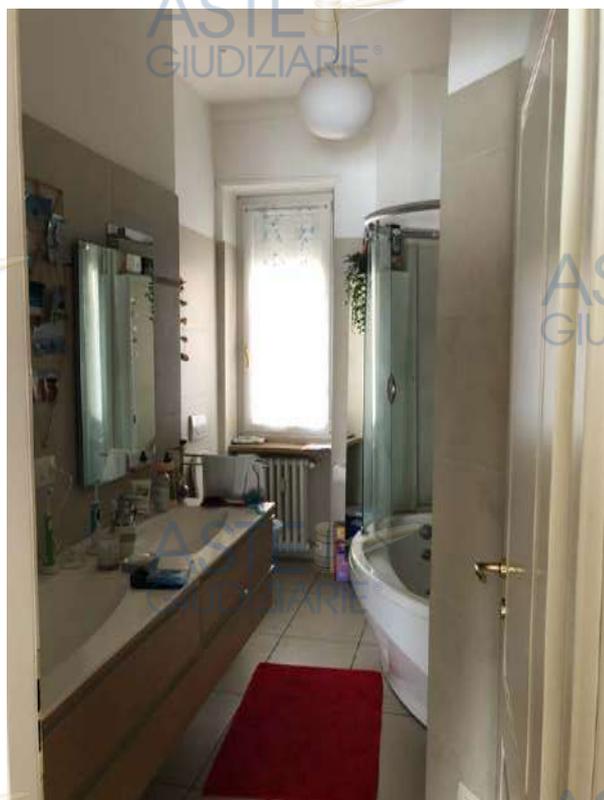
- Bagno principale: superficie di circa 6,00 mq, pavimento e rivestimento a parete sino a 2 m in ceramica monocottura, munito doppio lavabo, bidet, wc e vasca idromassaggio cabinata, dotato di finestra.

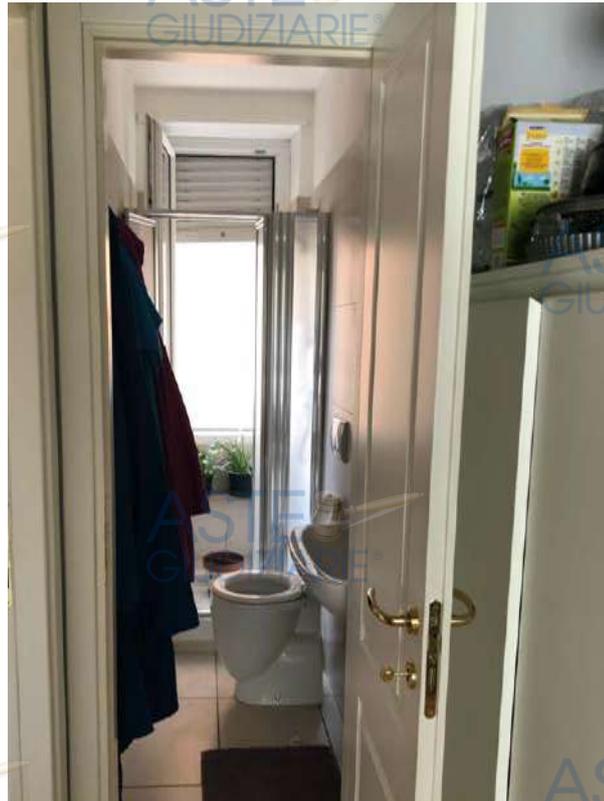
- Bagno di servizio: superficie di circa 2,00 mq, pavimento e rivestimento a parete sino a 2 m in ceramica monocottura, munito lavabo, wc e doccia, dotato di finestra.

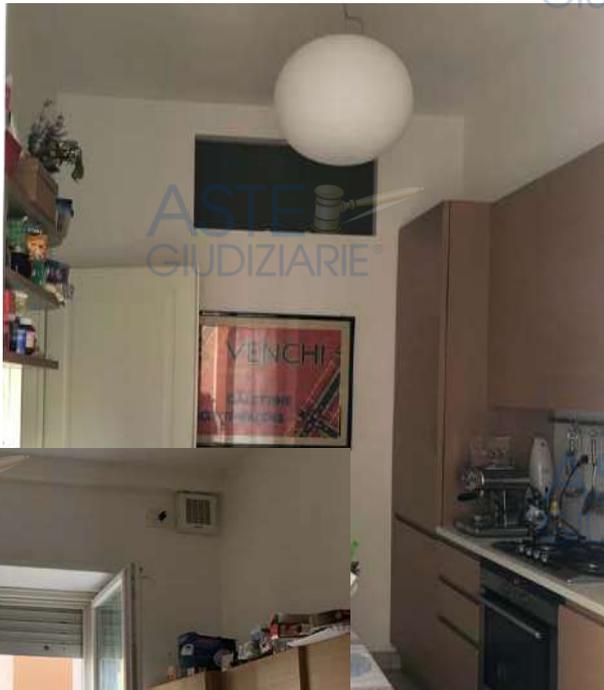
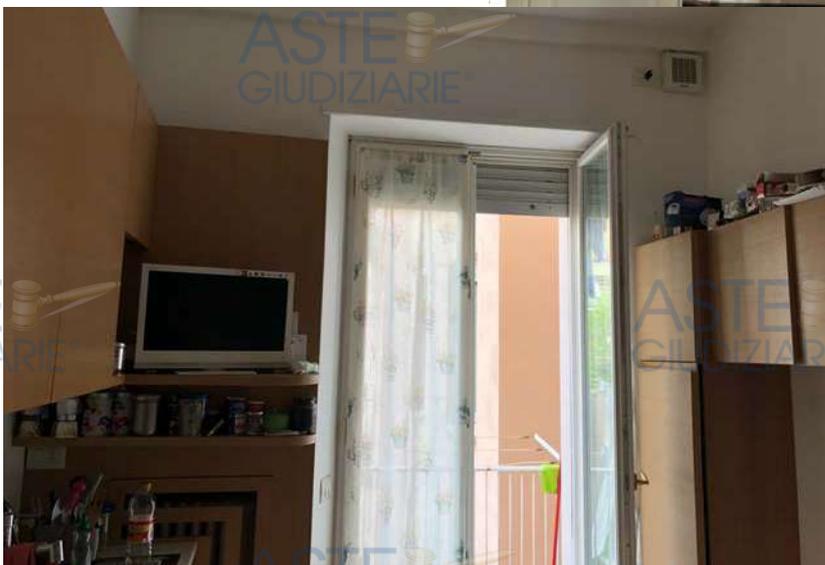
- Cucina: superficie di circa 9,00 mq, situata al fondo del corridoio sulla destra, pavimento in ceramica monocottura, munita di tutti gli attacchi per lavello ed elettrodomestici, dotata di porta finestra che si affaccia sul balcone verso cortile.

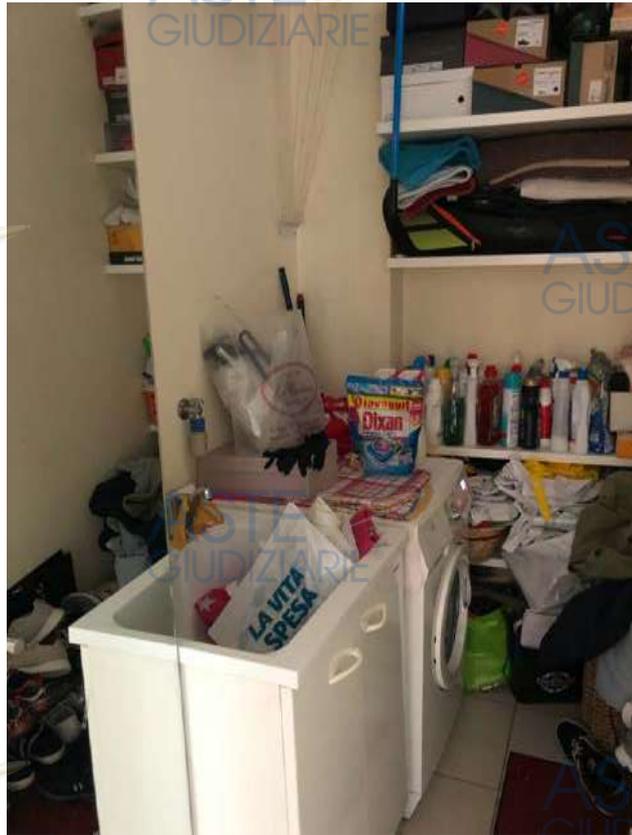
- Lavanderia: superficie di circa 3,00 mq, situata al fondo del corridoio, pavimento in ceramica monocottura, munita di lavatoio e attacco lavatrice.

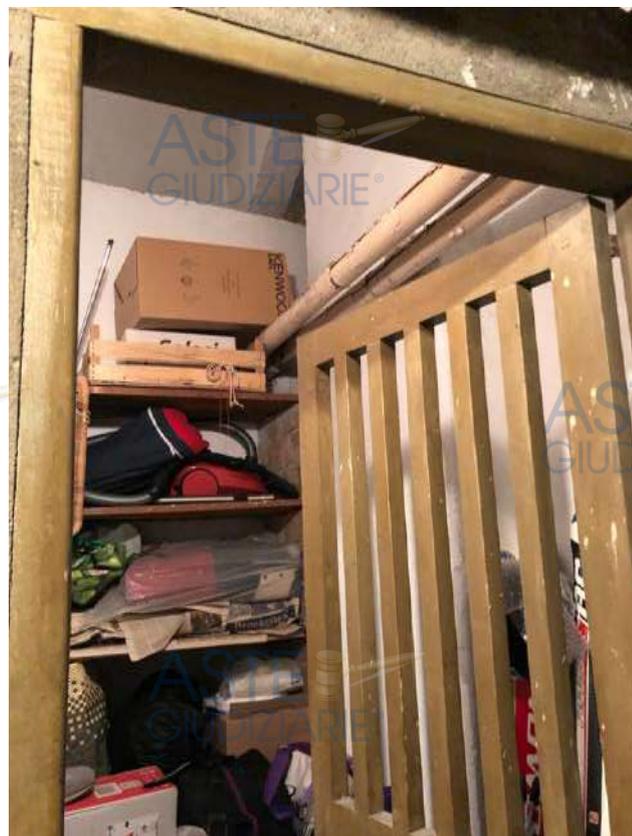
- Cantina: posta al piano interrato, ha una superficie di circa 7 mq, pareti e soffitti intonacati, pavimento in battuto di calcestruzzo, chiusa da una porta di legno a listelli distanziati.

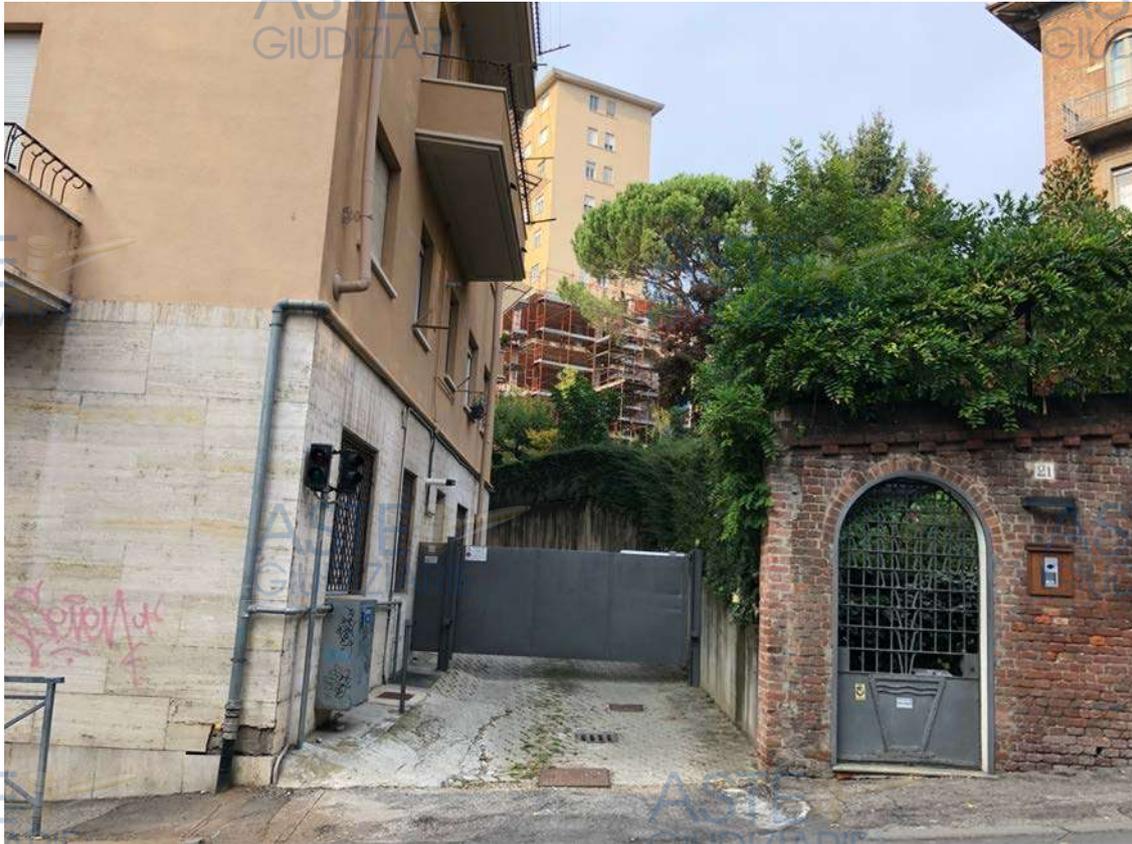
Si tratta di un box auto situato al primo piano interrato di un fabbricato interamente adibito ad autorimesse a cui si accede da Corso Milano tramite una rampa con portone di chiusura in ferro.

Il box auto oggetto di pignoramento, individuato in planimetria catastale con il n. 13, ha una superficie di circa 27,00 mq, apertura dotata di portone in ferro basculante, pareti in blocchi di calcestruzzo a vista, pavimento in masselli autobloccanti. L'autorimessa si presenta in buone condizioni di manutenzione.

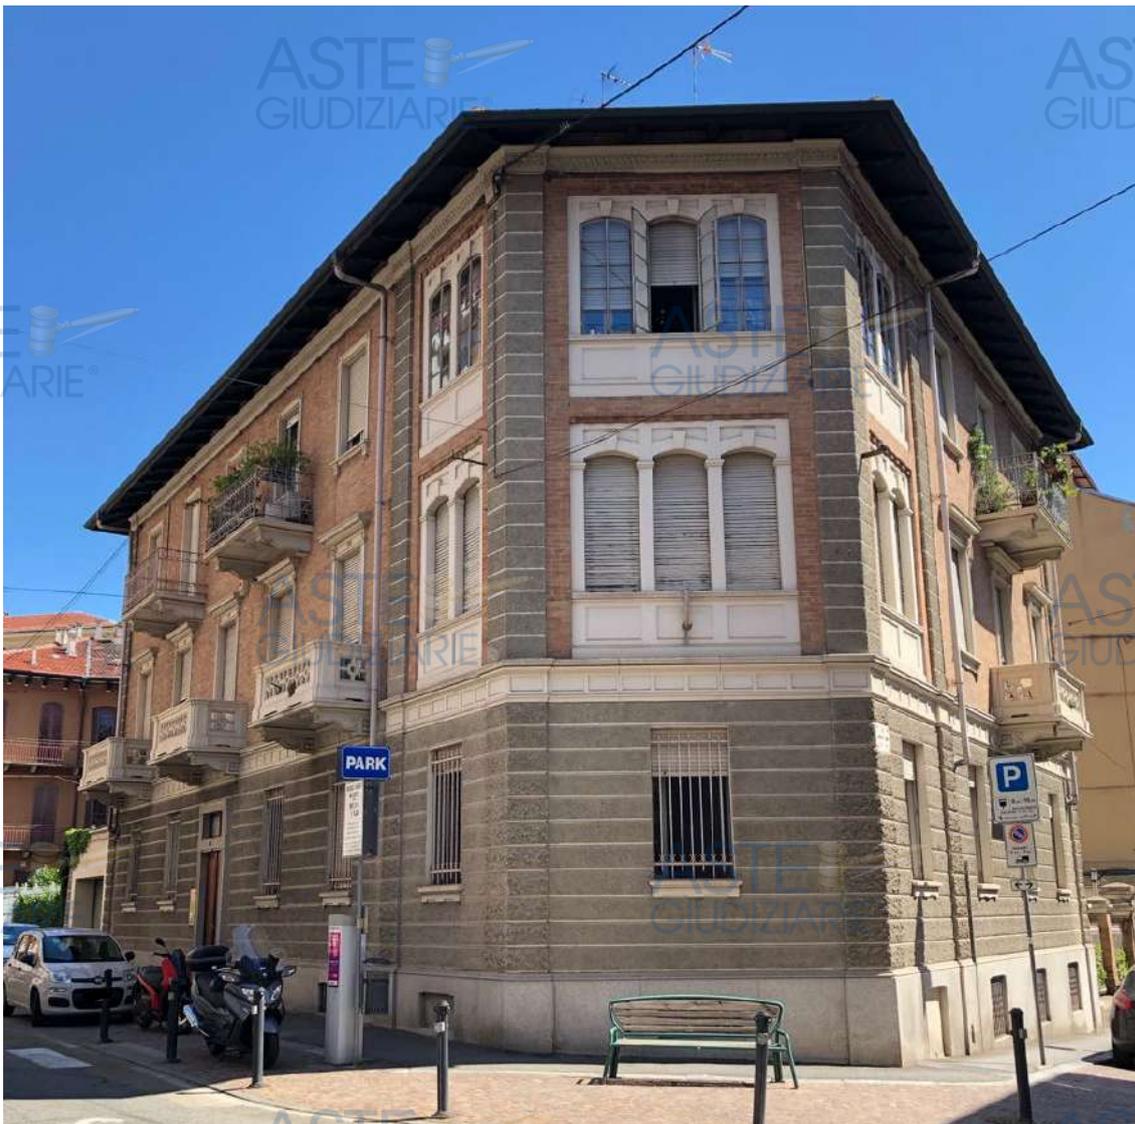
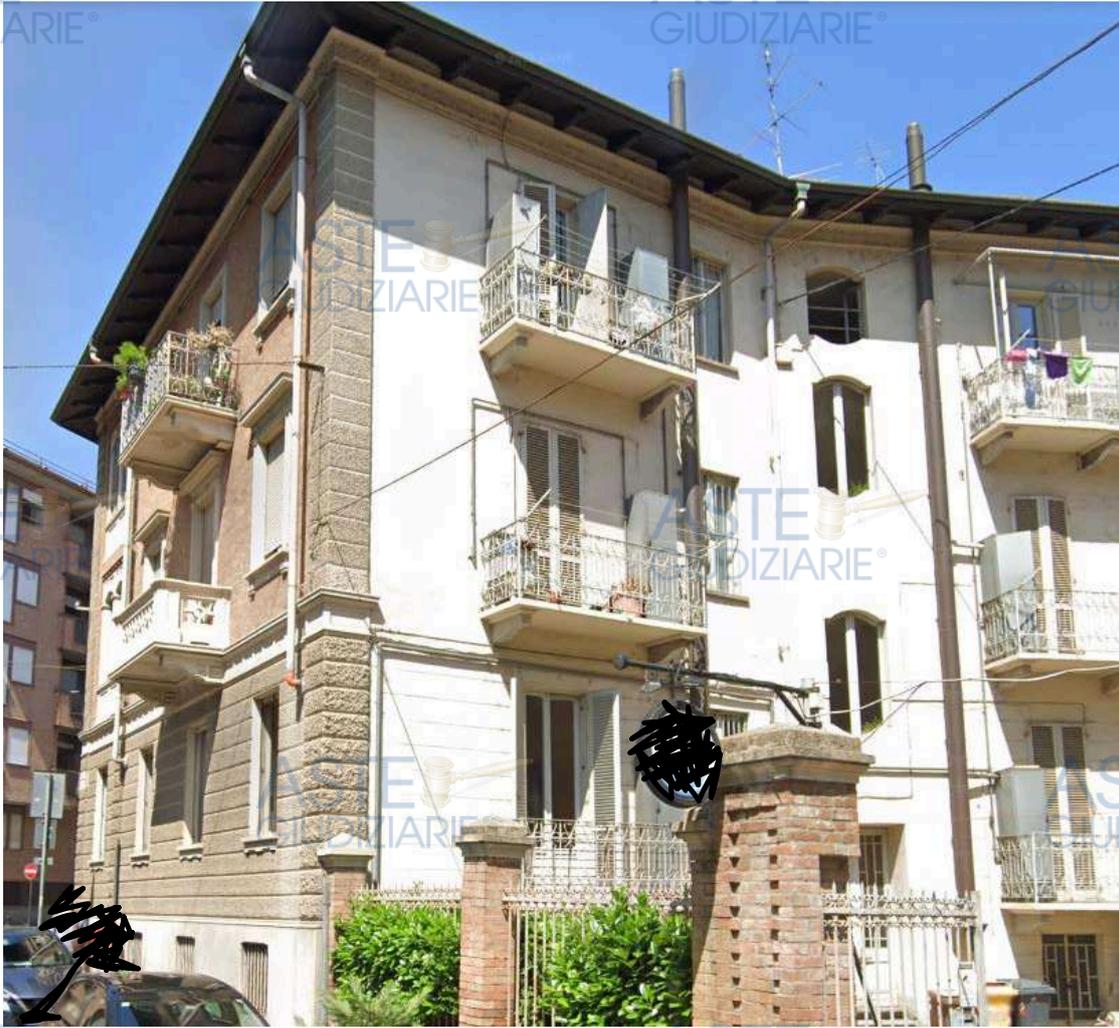
L'edificio residenziale è stato realizzato alla fine degli anni '30 e presenta le caratteristiche costruttive tipiche degli edifici realizzati in quel periodo; ha facciate molto ricercate con zoccolo di base e fascia marcapiano in pietra, fasce orizzontali in intonaco bugnato, finestre ad arco con cornici in pietra. La struttura è in muratura portante, copertura a falde inclinate, disegno in pianta molto articolato.

Le caratteristiche costruttive e generali del fabbricato residenziale sono le seguenti:

- Murature esterne ed interne in laterizio, intonacate e tinteggiate;
- Tetto a falde inclinate con manto di copertura in tegole;
- Canali orizzontali e discese in lamiera verniciata;
- Serramenti esterni di legno con avvolgibili e persiane;
- Portoncino di ingresso in legno;
- Balconi con ringhiere parte in muratura e parte di metallo.

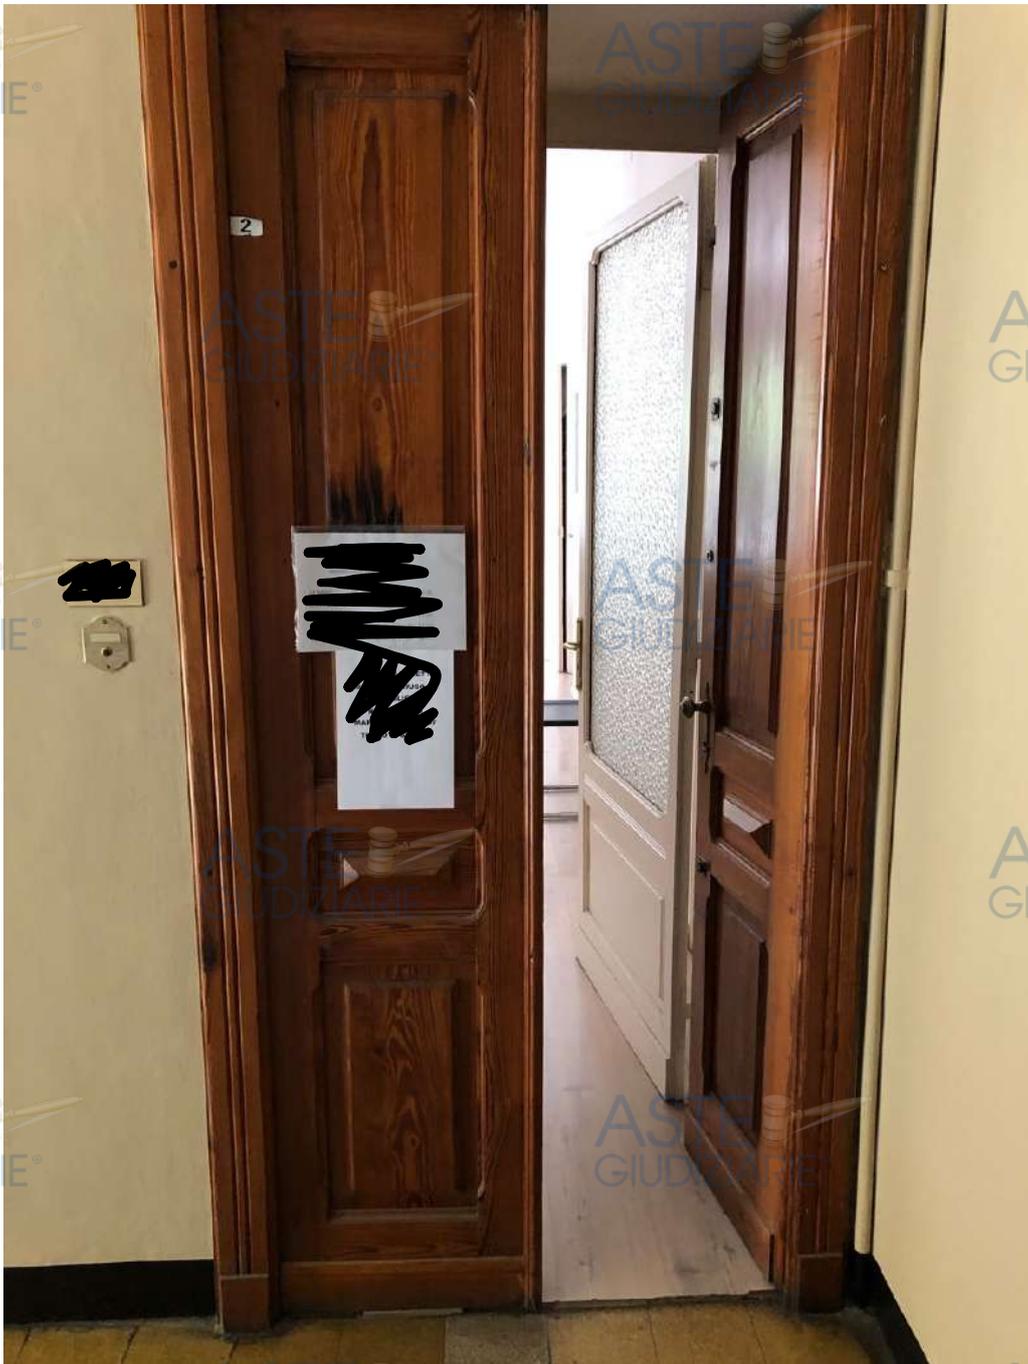
- Altezza media dei locali pari a circa 3,40 m;
- Pavimentazione in laminato ad incastro effetto legno in tutti i locali.
- Pareti e soffitti intonacati al civile e tinteggiati, smaltati nel bagno, in buono stato di conservazione;
- Portoncino d'ingresso di legno a due ante con serratura di sicurezza.

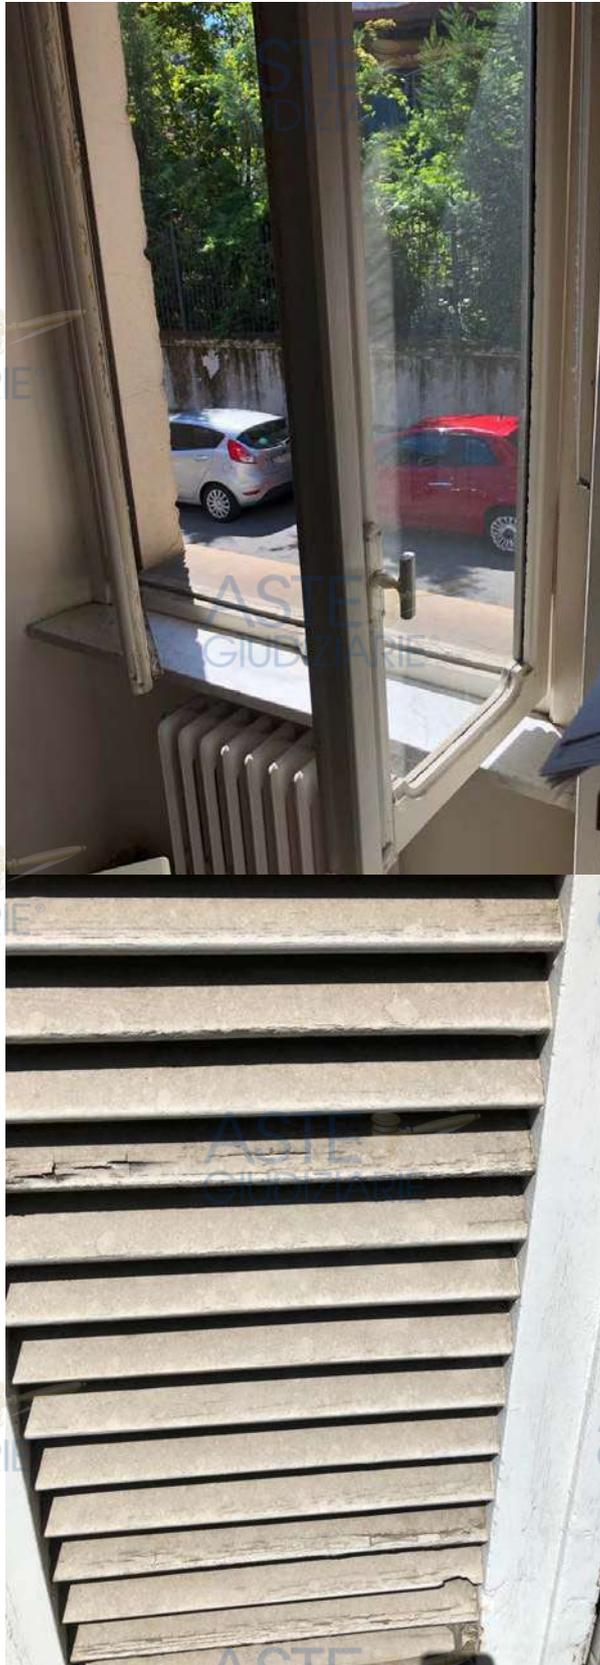
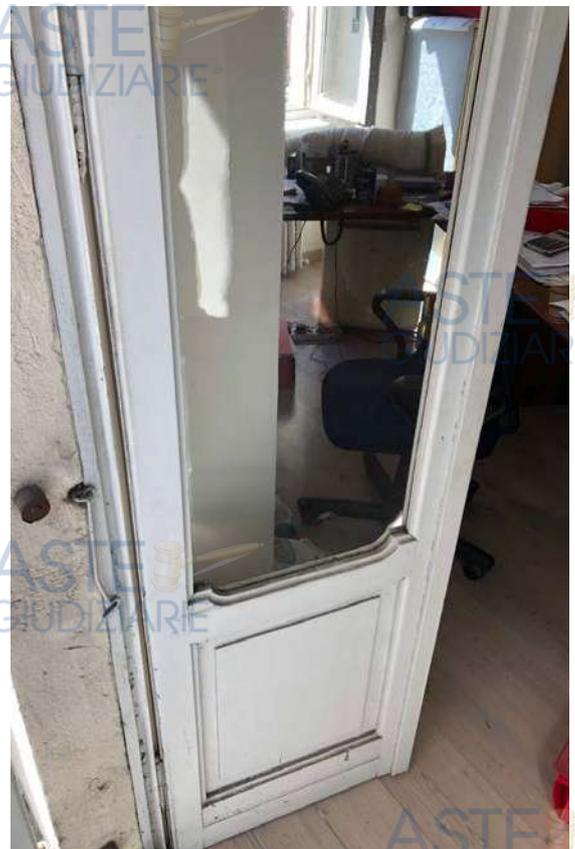
- Infissi esterni in legno dotati di vetro semplice, con persiane lato cortile interno ed avvolgibili sui prospetti principali, in cattive condizioni di manutenzione e conservazione;

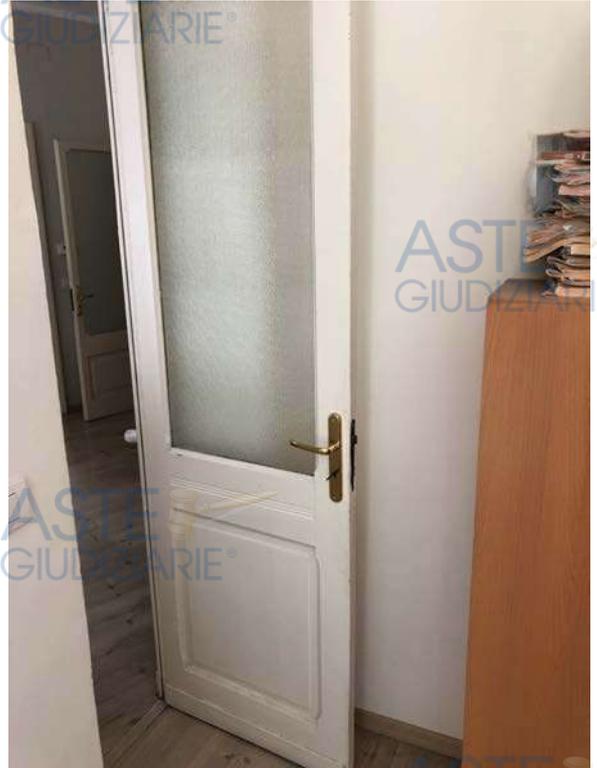
- Infissi interni in legno naturale verniciato con maniglie in ottone satinato, in buono stato di manutenzione e conservazione.

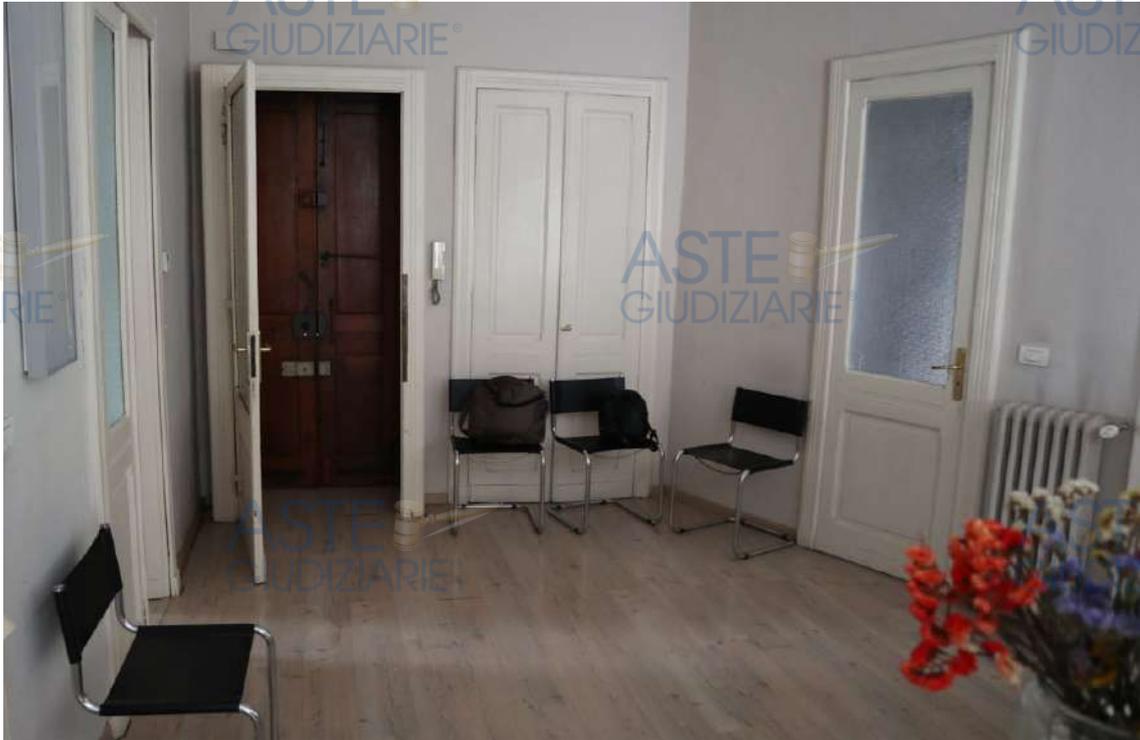
Camera 1: attualmente utilizzata come Ingresso-Reception: della superficie complessiva di circa 40 mq, vi si accede direttamente dal vano scala e distribuisce gli altri locali, tutti con pavimento in laminato ad incastro effetto legno in continuità; è dotata di due finestre che si affacciano su via Verdi.

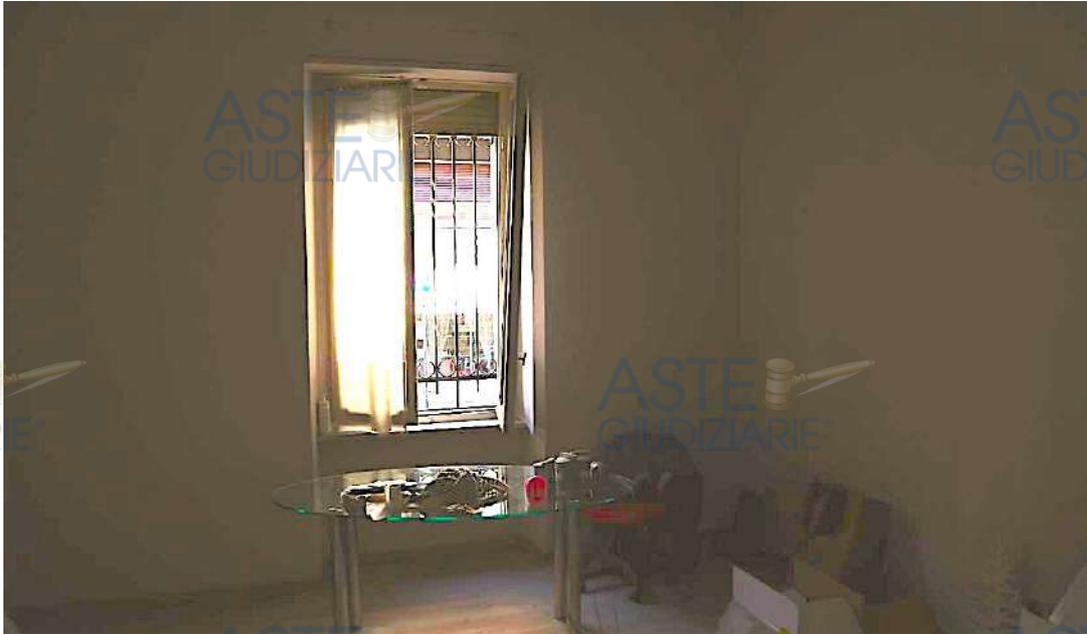
Camera 2: il primo locale a destra entrando, della superficie di circa 19 mq, è dotato di una finestra verso via Massimo d'Azeglio.

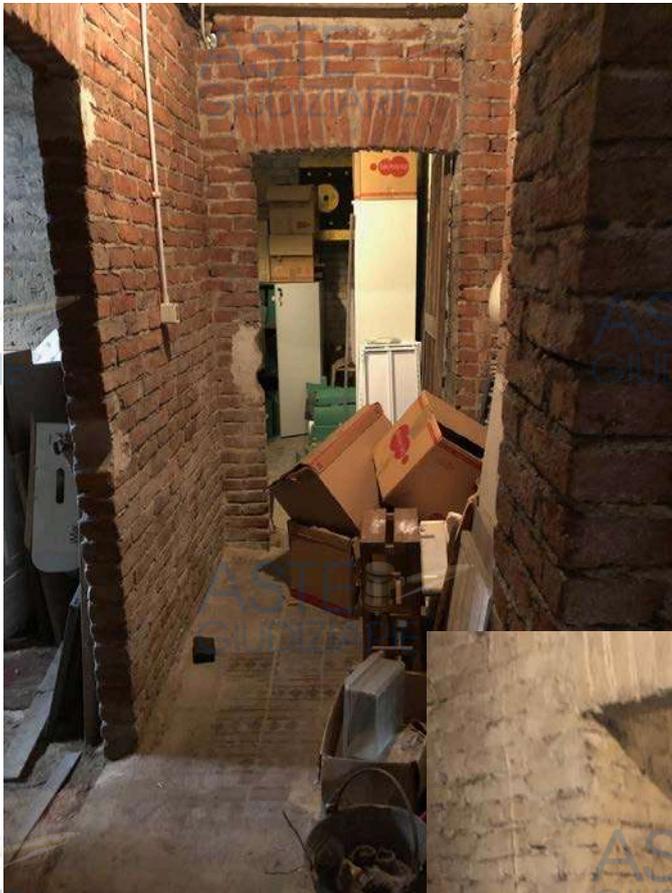
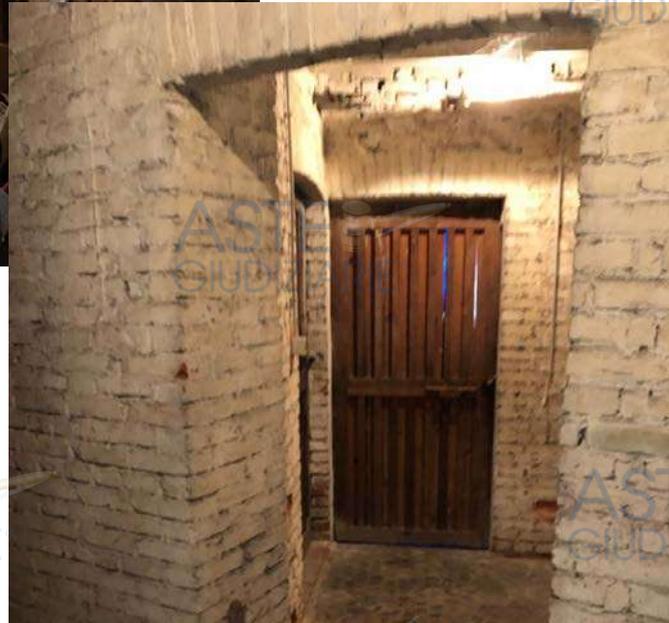
Cantina: posta al piano seminterrato, ha una superficie di circa 16 mq, pareti e soffitti al grezzo, pavimento piastrelle in ceramica bicottura, chiusa da una porta di legno a listelli distanziati.
