TRIBUNALE DI ASTI

ESECUZIONE IMMOBILIARE n° 167/2021

G.E.: dott. G. AMOROSO
CTU.: dott. arch. C. BALDI

CONSULENZA TECNICA D'UFFICIO

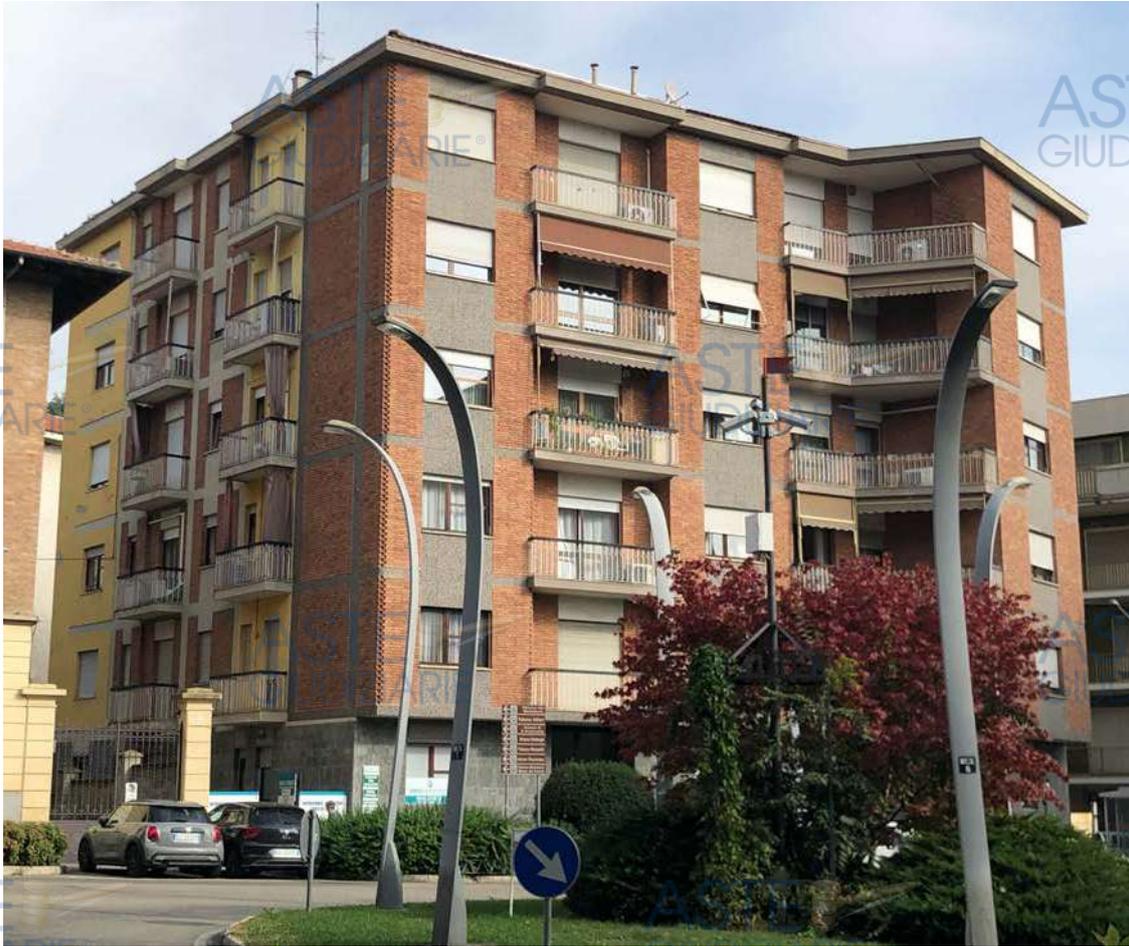
Nel complesso trattasi di un fabbricato in discrete condizioni di manutenzione.

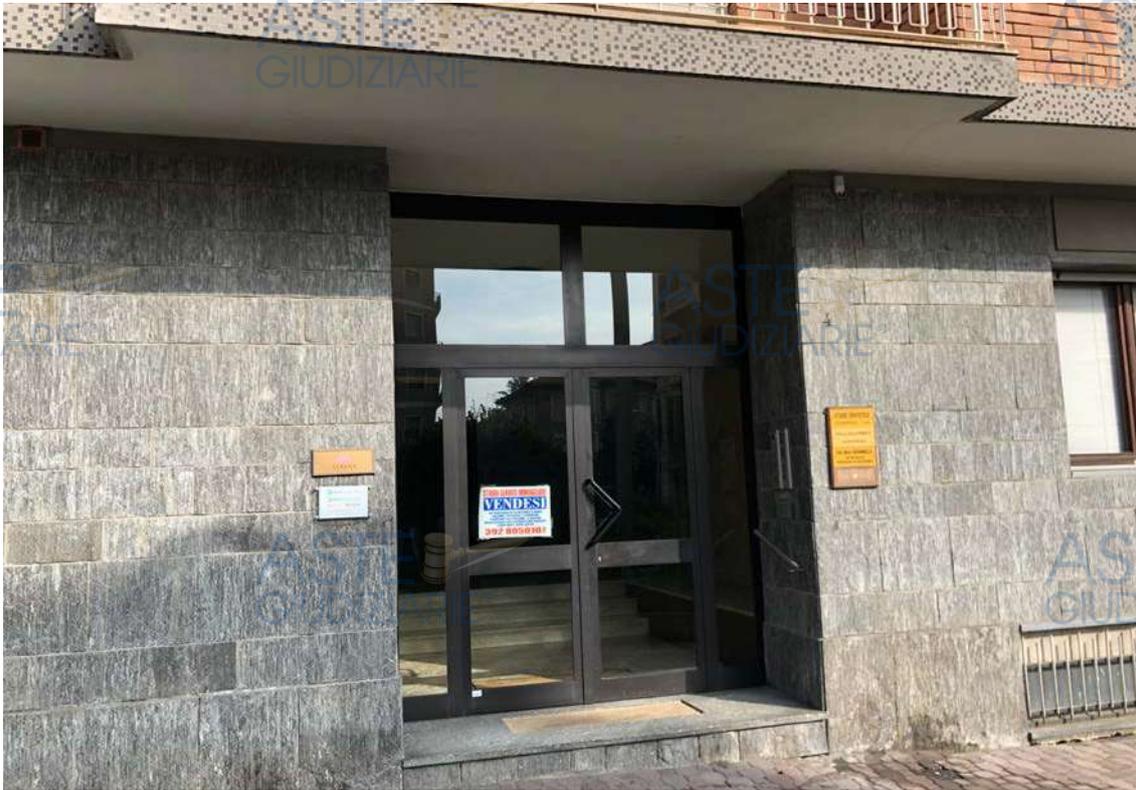
Al fabbricato si accede da Largo Martiri della Liberazione n. 4 attraverso un portoncino d'ingresso in alluminio con specchiature vetrate, che conduce all'androne ed al vano scala condominiale dotato di ascensore.

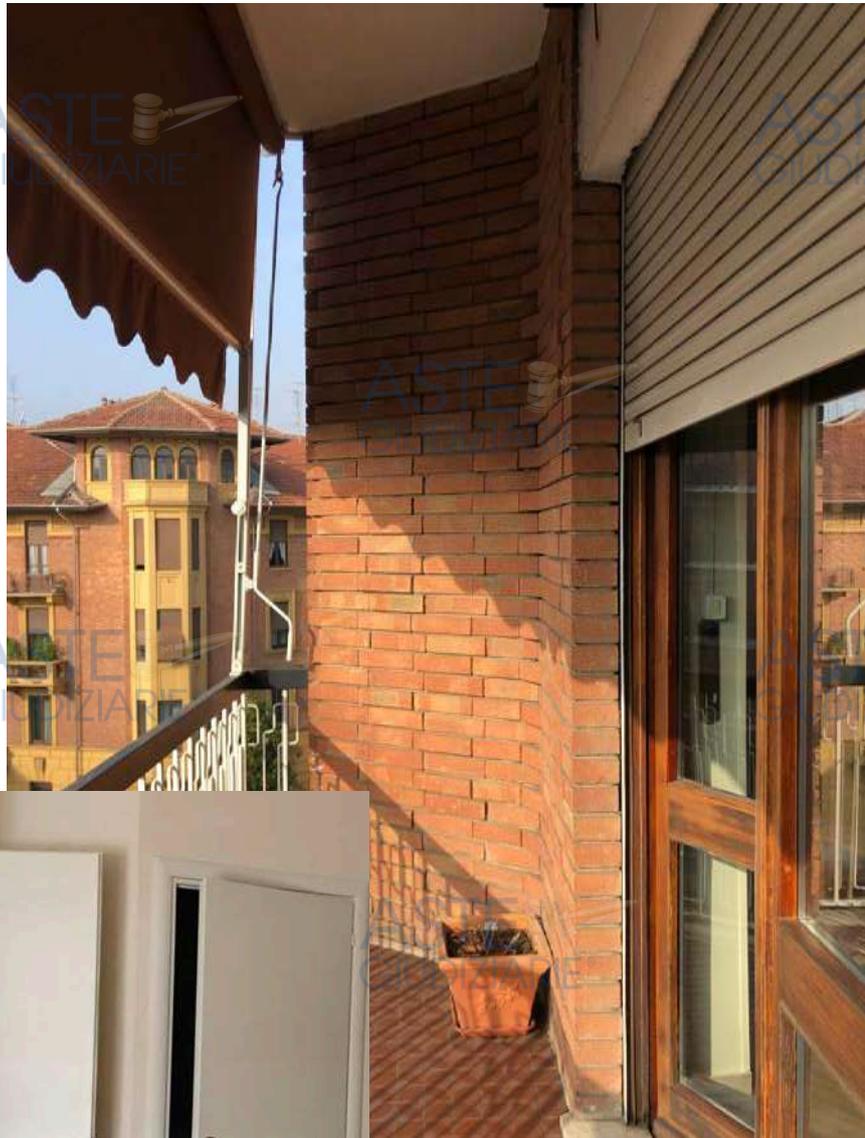
- Infissi esterni in legno con avvolgibili di oscuramento in pvc, in discrete condizioni di manutenzione e conservazione, dotati di doppio vetro;

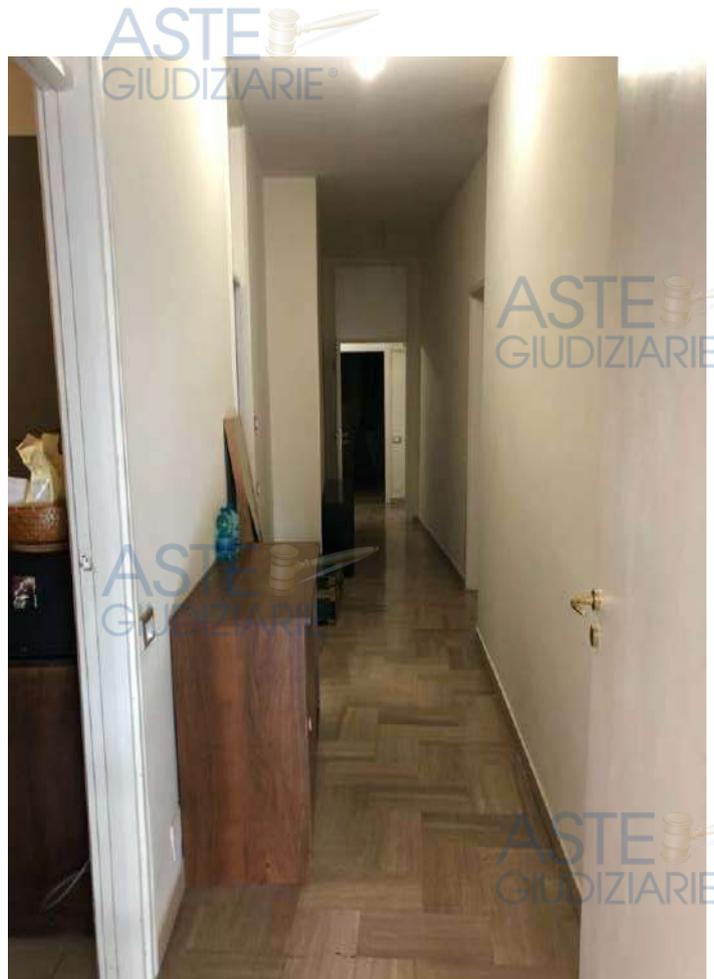
- *Corridoio*: superficie di circa 10 mq, disimpegna tutta la zona notte; pavimento in marmo in continuità con l'ingresso e il soggiorno.

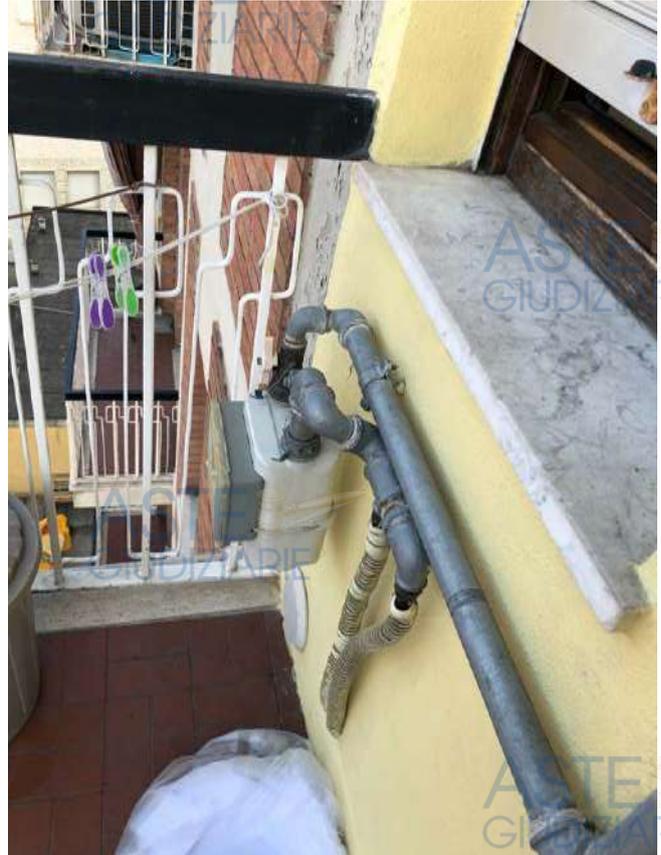
Balcone: verso cortile interno di circa 2,00 mq di superficie, pavimentato con piastrelle di gres rosso, dove è collocato il contatore del gas.

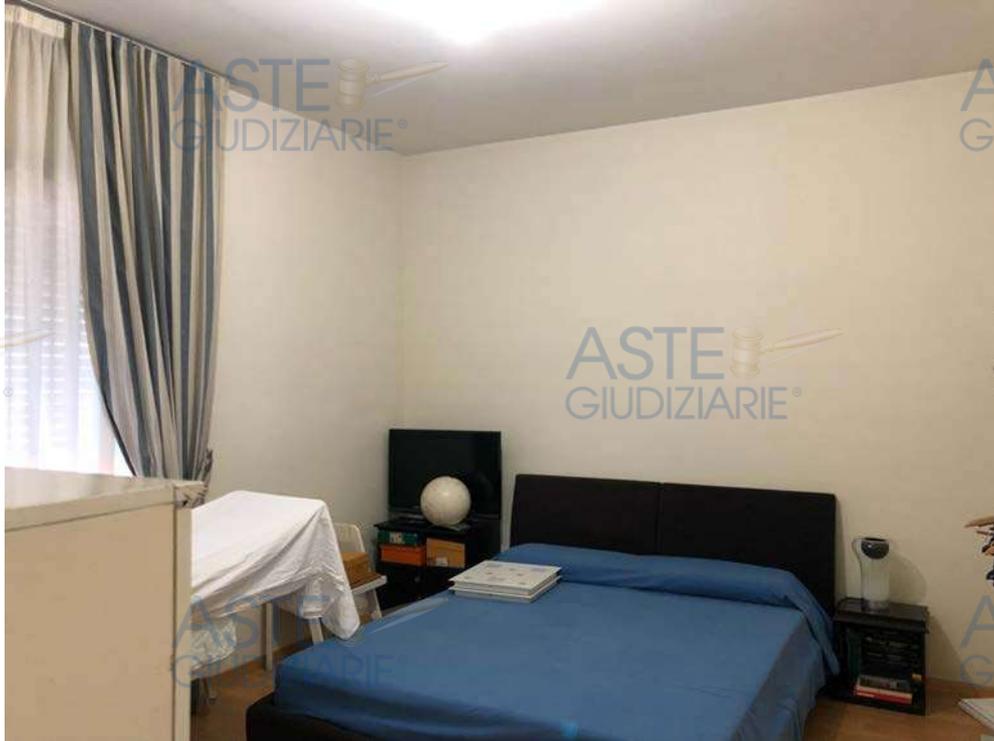
Camera 2: superficie di circa 18 mq, comunica con il corridoio attraverso un disimpegno; è dotata di una finestra con affaccio verso corso il cortile. Pavimento in parquet di legno.

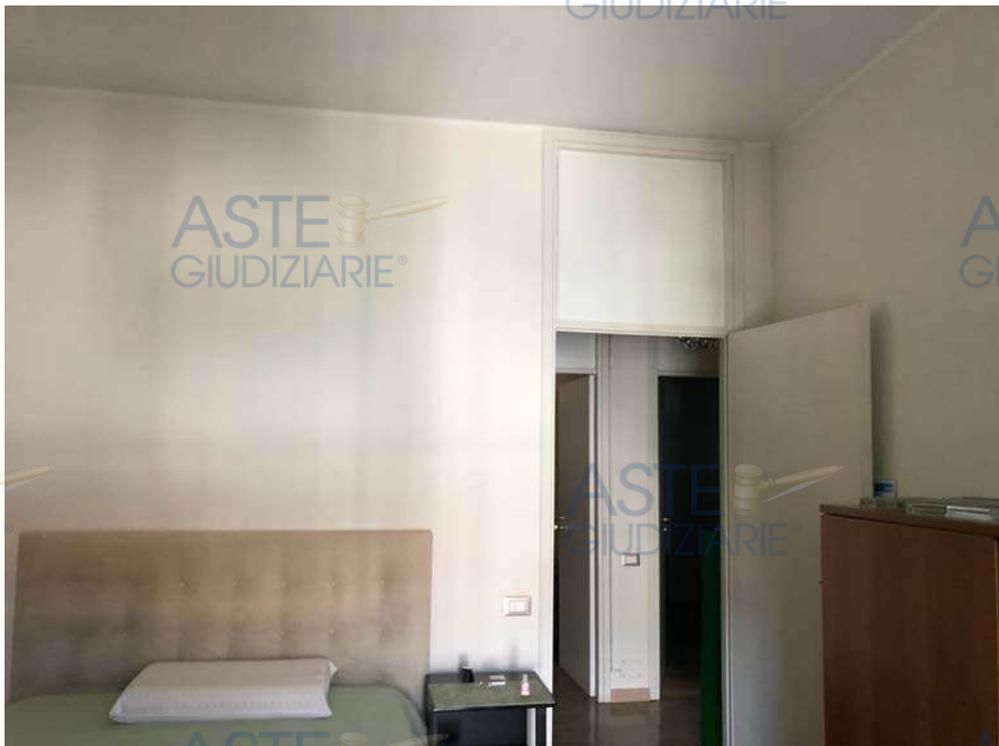
- Camera 3: superficie di circa 12 mq, comunica con il corridoio attraverso lo stesso disimpegno della camera 2; è dotata di una finestra con affaccio su un balcone verso corso il cortile. Pavimento in parquet di legno.

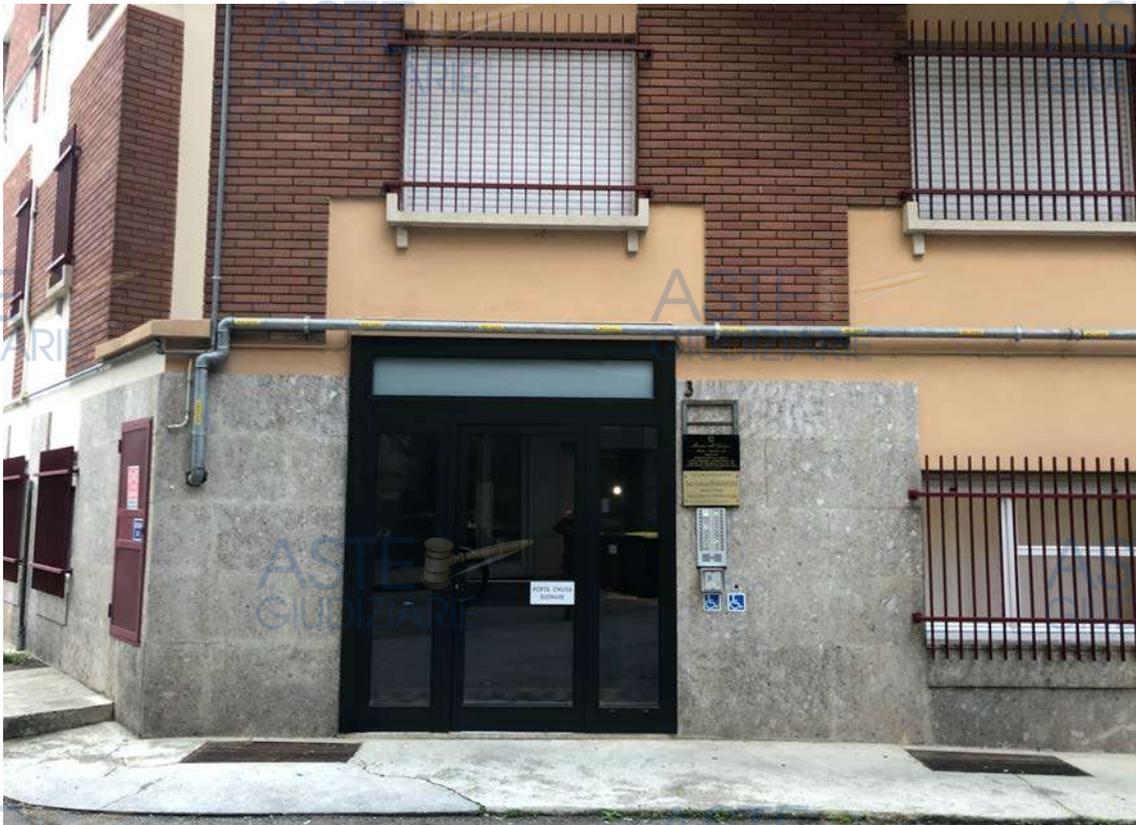
Al fabbricato si accede da Largo Martiri della Liberazione 3 attraverso un portoncino d'ingresso in alluminio con specchiature vetrate, che conduce all'androne ed al vano scala condominiale dotato di ascensore.

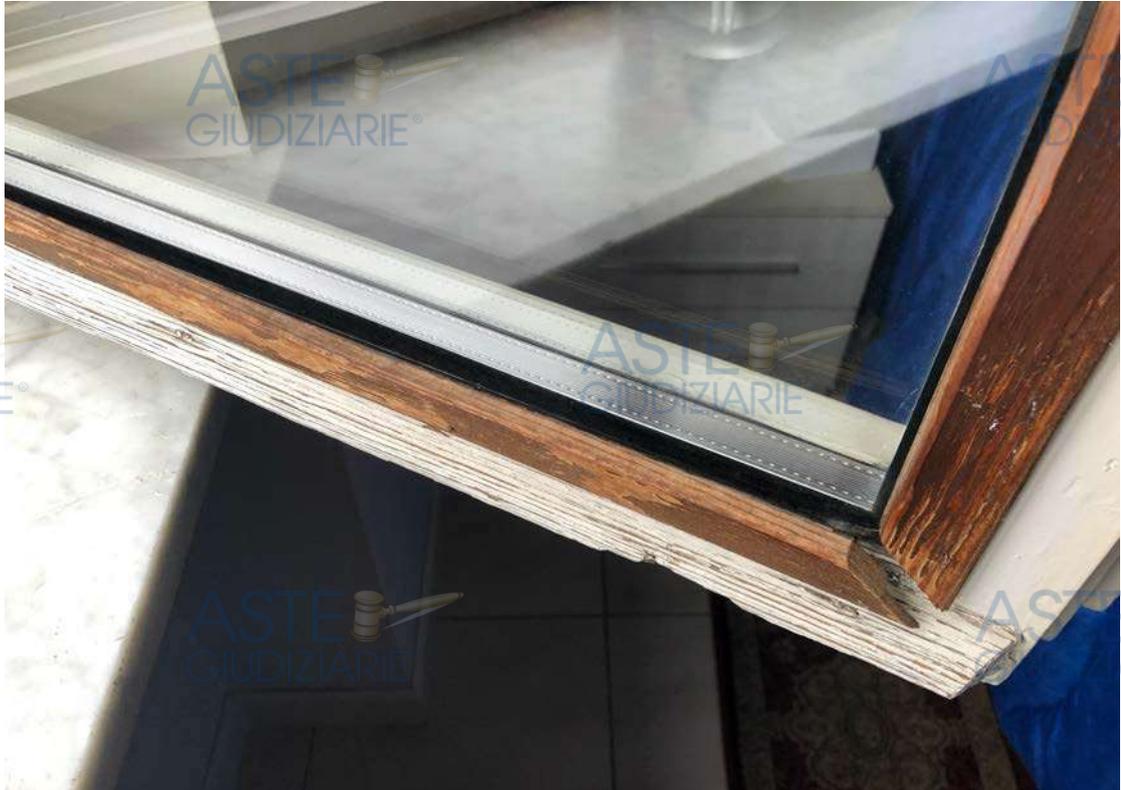
- Infissi esterni in legno che necessitano di manutenzione tranne quelli di cucina e soggiorno di più recente fattura: avvolgibili di oscuramento in pvc.

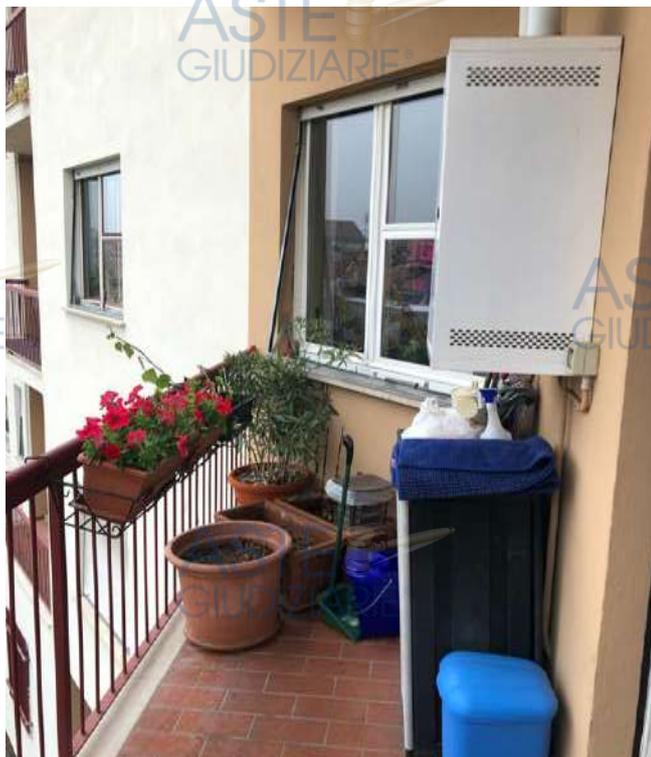
- *Balcone*: verso cortile di circa 5,60 mq, pavimentato con piastrelle di gres rosso, sulla parete è installata la caldaia per l'acqua calda sanitaria.

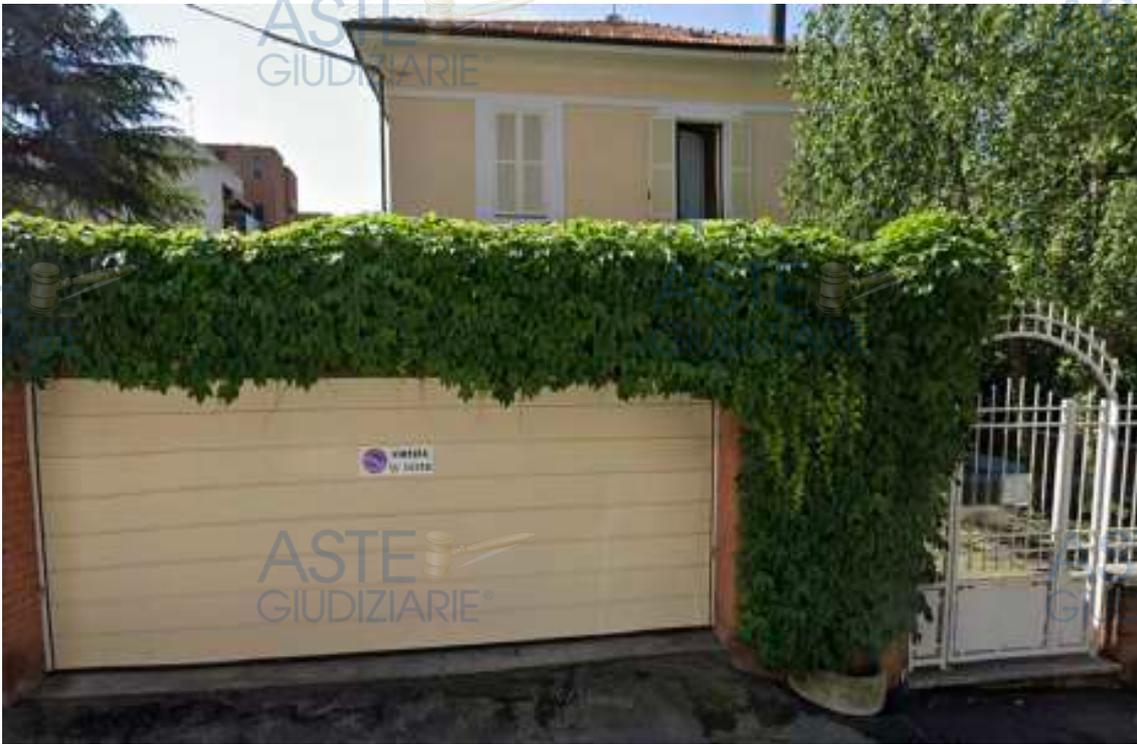
Al fabbricato si accede da via Antica Certosa 32 attraverso un cancelletto metallico pedonale, a lato del quale si apre il portone sezionale che consente l'accesso carraio ai posti auto coperti.

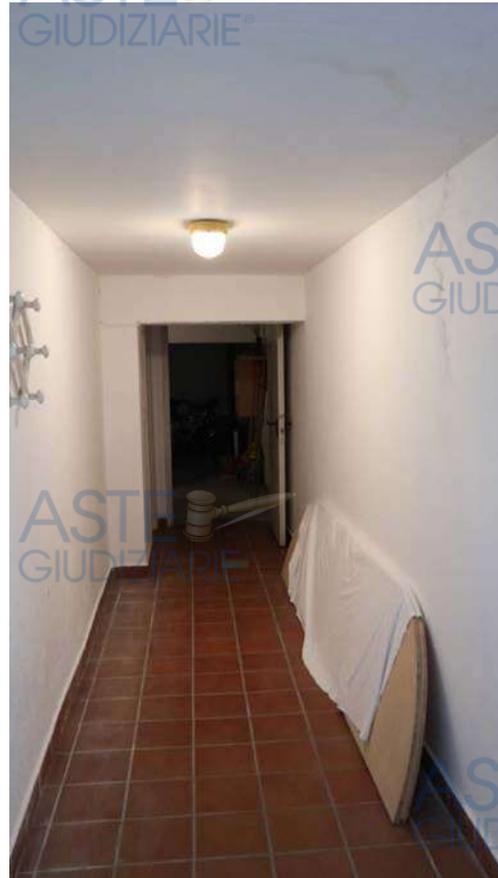
- *Ingresso/Disimpegno*: della superficie complessiva di circa 12 mq, vi si accede direttamente dall'esterno attraverso una porta ad arco con finestre laterali; distribuisce i locali di sgombero e il locale caldaia; ha pavimento in Klinker.

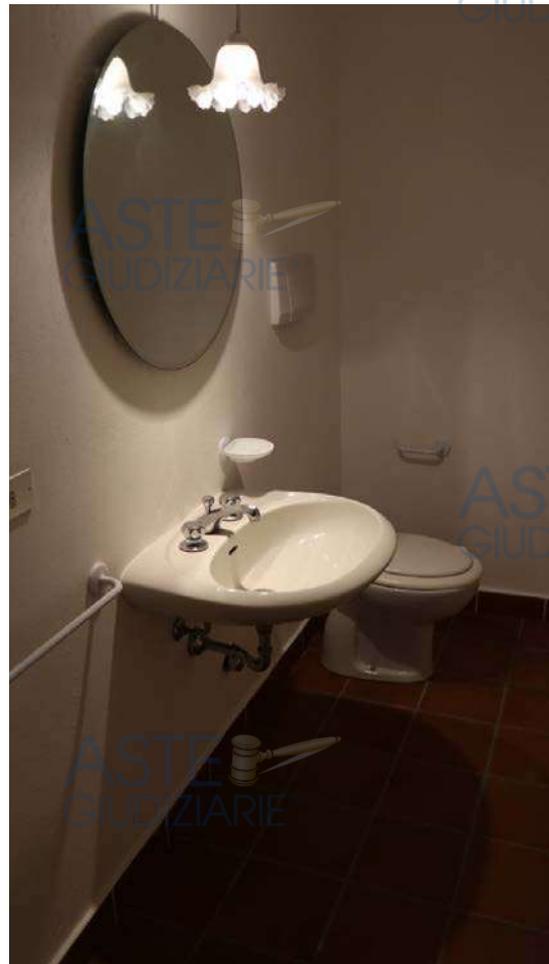
- *bagno*: della superficie di circa 4 mq (realizzato abusivamente); ha pavimento in Klinker come il corridoio; è dotato di lavabo e W.C.; privo di finestra.

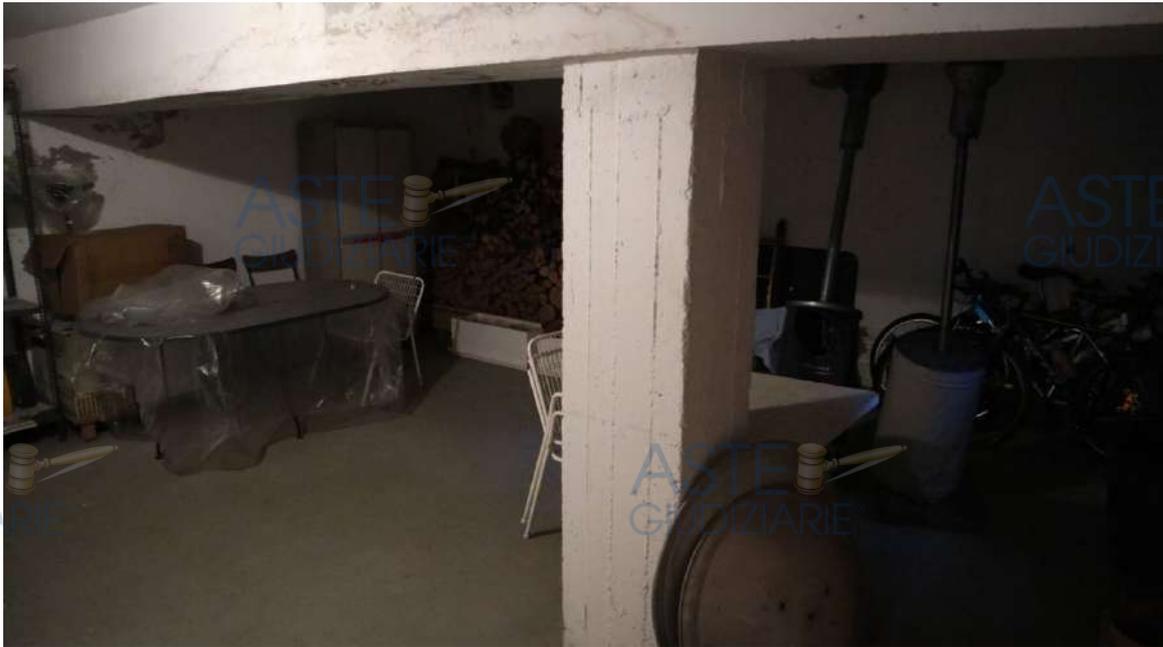
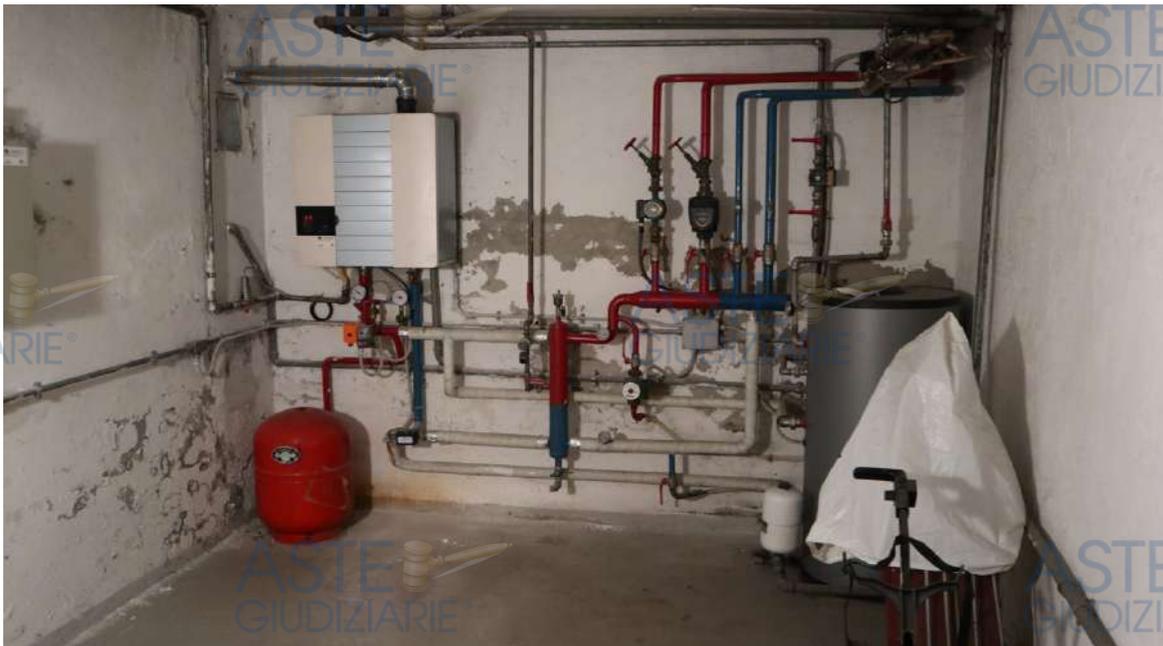
- *locale di sgombero*: della superficie di circa 44 mq, vi si accede al fondo del corridoio; ha pavimento in battuto di calcestruzzo.

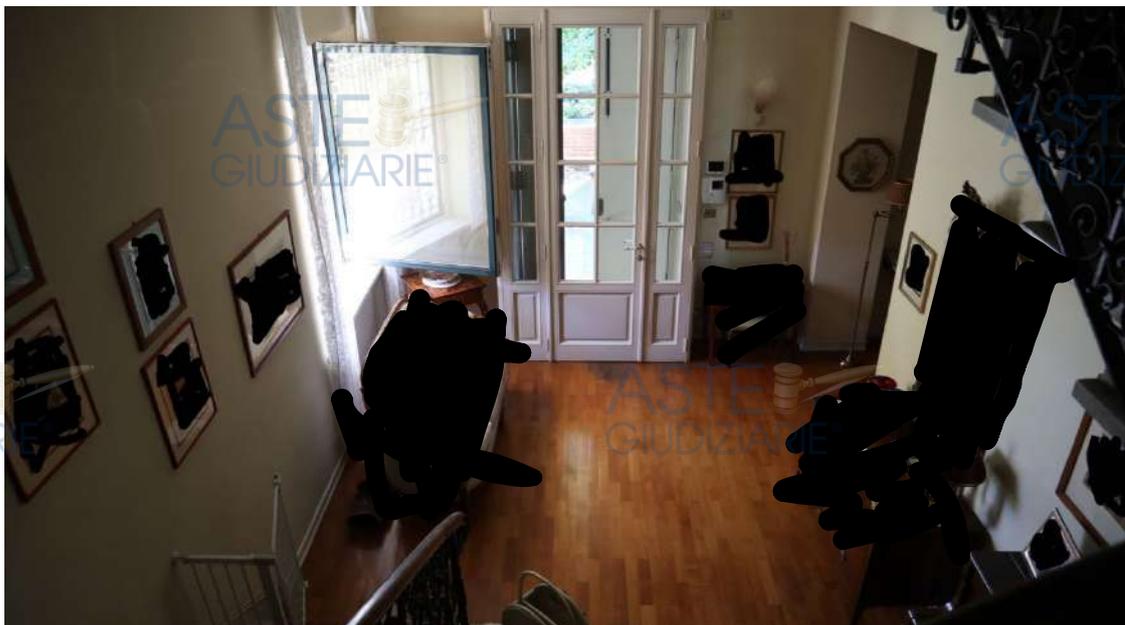
ASTE GIUDIZIARIE® - Ingresso principale: si apre sul vano scala interno, della superficie di circa 23, ma, è dotato di una finestra; da accesso al corridoio che disimpegna tutti i locali; pavimento in parquet di legno.

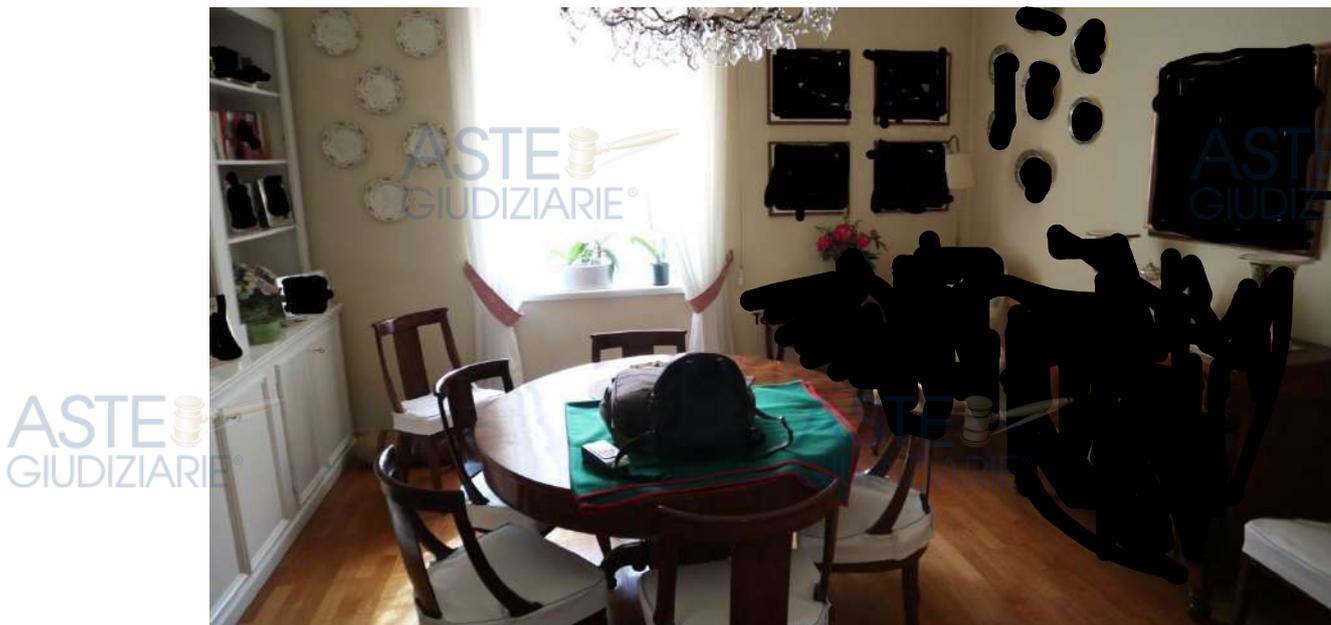
- Soggiorno: a destra del corridoio, della superficie complessiva di circa 17, mq, è dotato di una finestra; pavimento in parquet di legno.

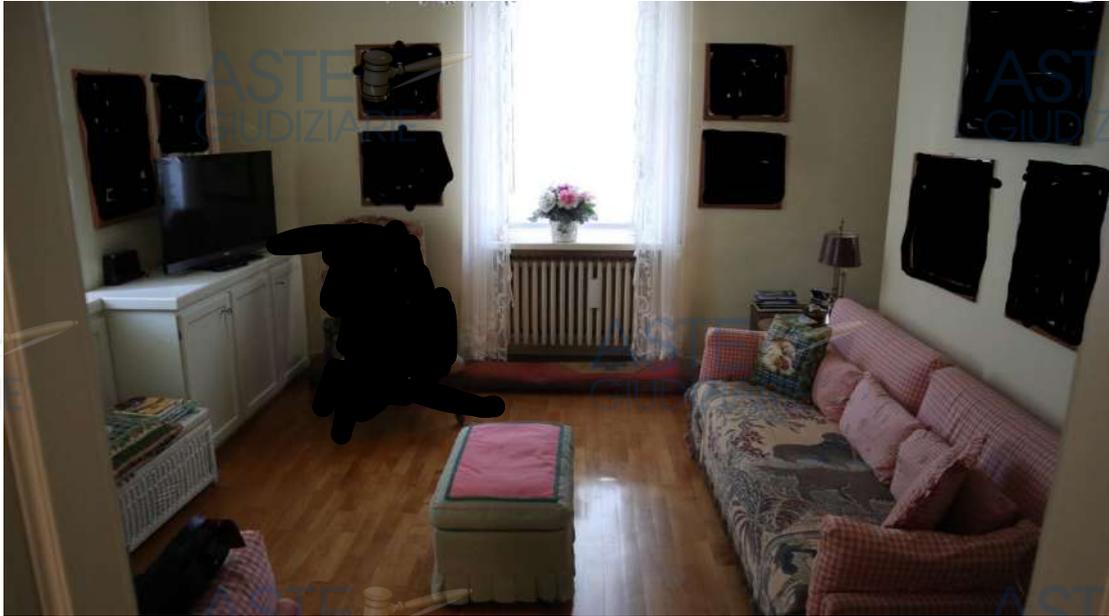
Pranzo/Soggiorno: e diviso in due locali comunicanti attraverso due varchi privi di porta. Il primo locale, a sinistra del corridoio, della superficie di circa 17 mq, è dotato di due finestre con affaccio sul giardino; pavimento in legno.

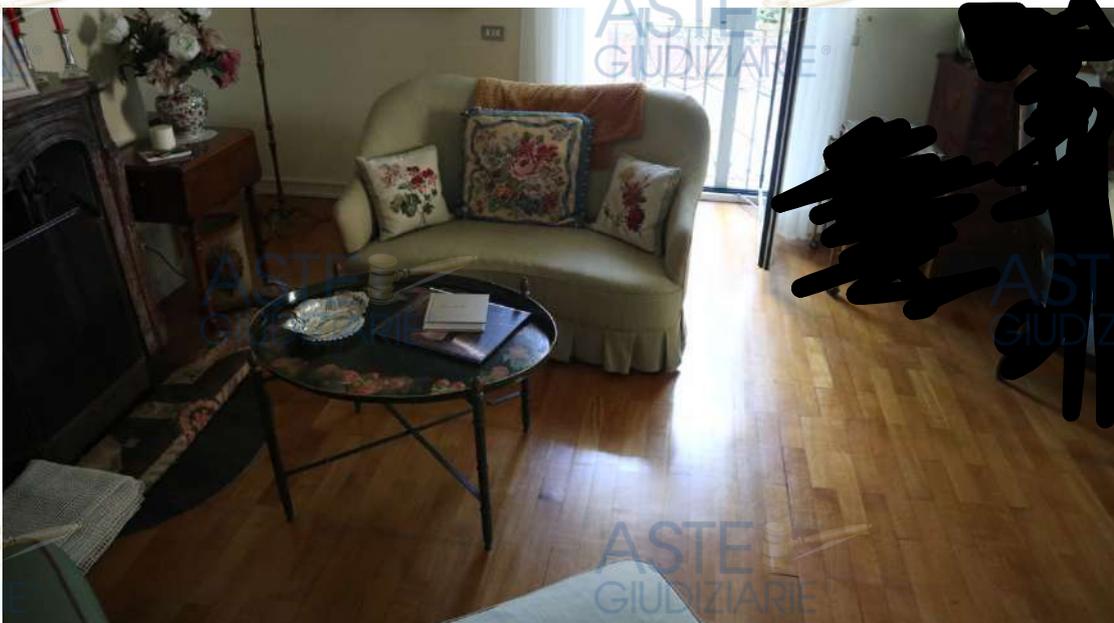
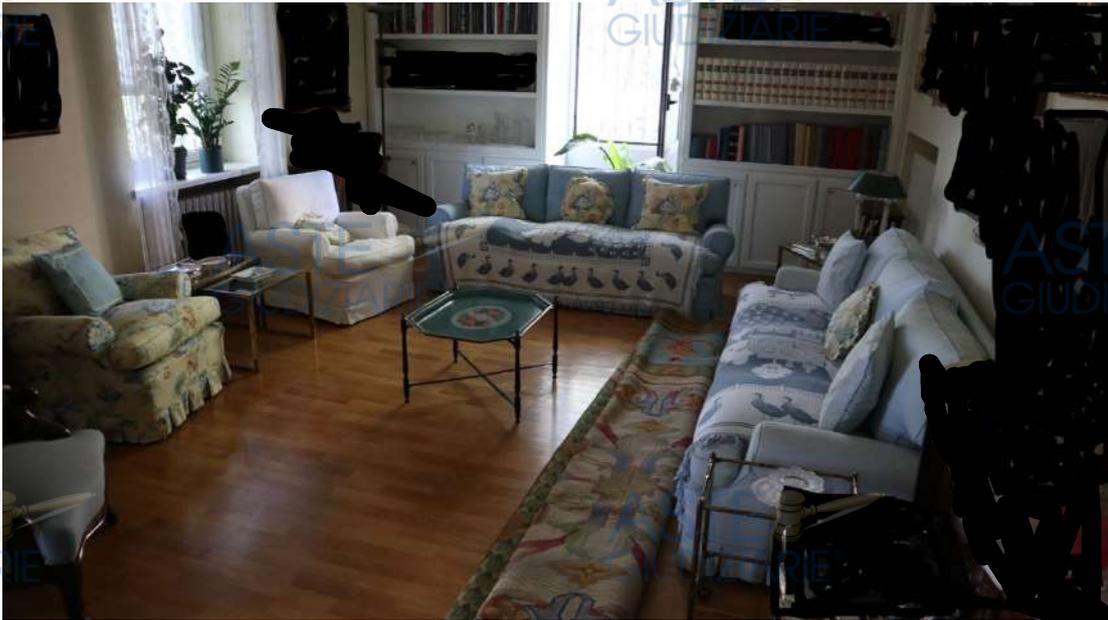
il secondo locale che compone il soggiorno ha superficie di circa 35 mq, è dotato di due finestre e di una porta finestra che funge anche da ingresso secondario; il pavimento è in parquet di legno.

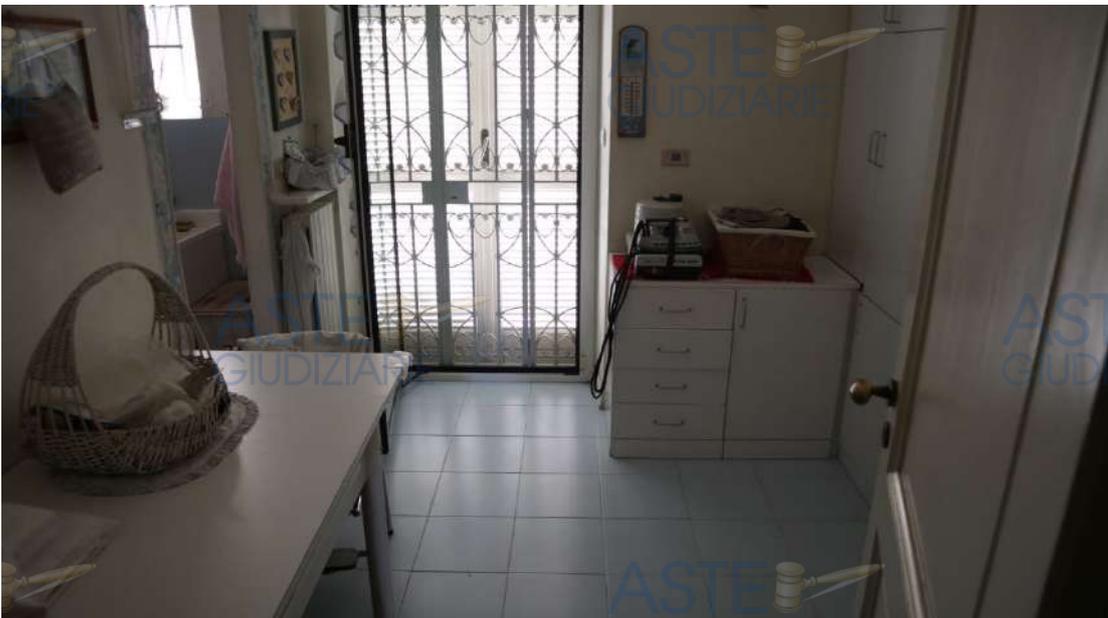
- lavanderia e stiroeria: a destra dell'ingresso, vi si accede da un disimpegno di circa 6 mq; la stiroeria ha superficie di circa 8,00 mq, è dotata di una porta finestra e comunica direttamente con la lavanderia, di circa 2 mq, che è dotata di finestra e dispone di un lavatoio e dell'attacco per la lavatrice; il pavimento di entrambi è in ceramica monocottura.

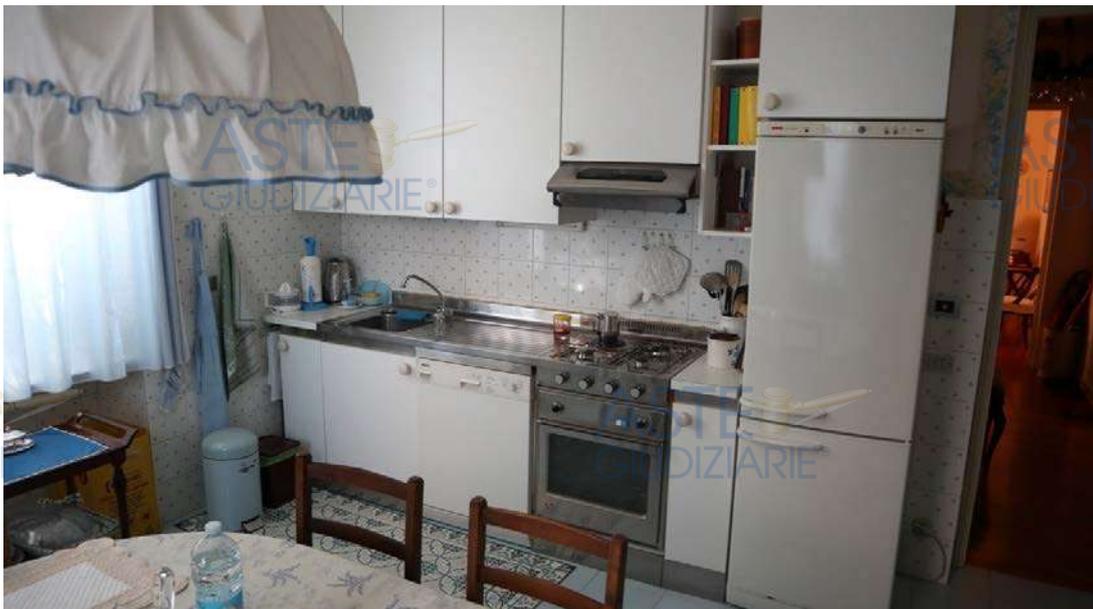
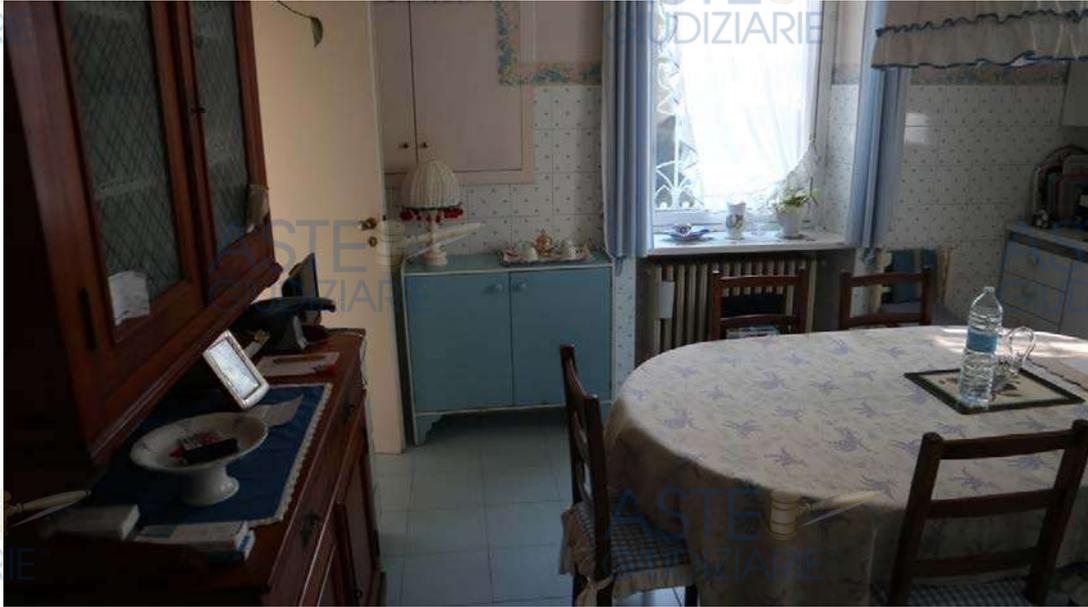
- Cucina: superficie di circa 17,00 mq, vi si accede dallo stesso disimpegno della stireria; ha pavimento e rivestimento in ceramica monocottura, munita di tutti gli attacchi per lavello ed elettrodomestici, dotata di due finestre che si affacciano verso il giardino.

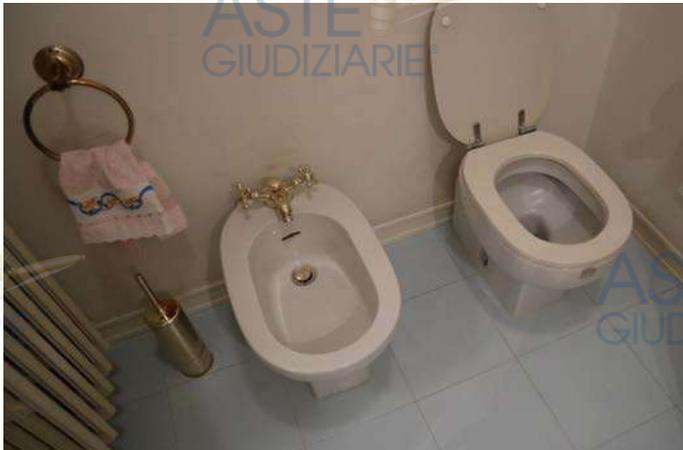
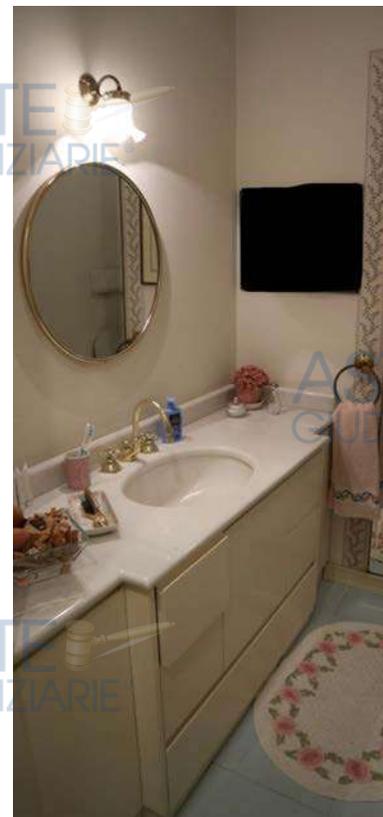
- *Dispensa*: superficie di circa 4,00 mq, comunica con la cucina; ha pavimento in ceramica monocottura; viene utilizzata come ingresso di servizio che si apre direttamente verso il cancello pedonale sul via Antica Certosa.
- *Bagno giorno*: superficie di circa 6,00 mq divisi in antibagno, munito di lavabo, e bagno dotato di wc e bidet; pavimento e rivestimento a parete sino a 1 m in ceramica monocottura, privo di finestra,

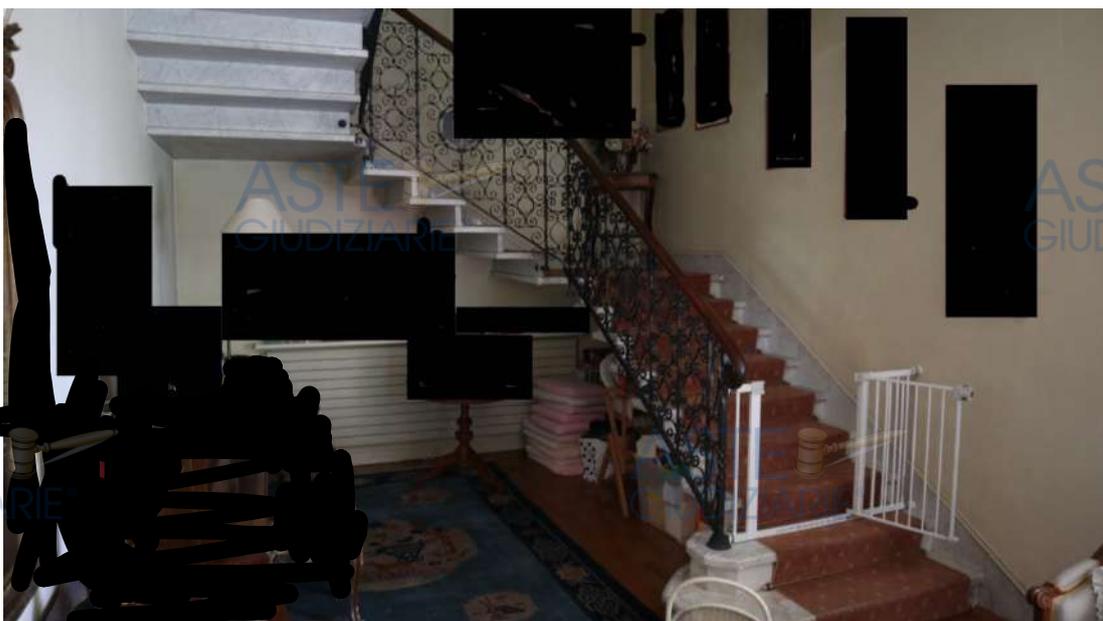
Vi si accede dalla scala interna, con alzate e pedate in marmo incastrate a spalzo nelle murature perimetrali.

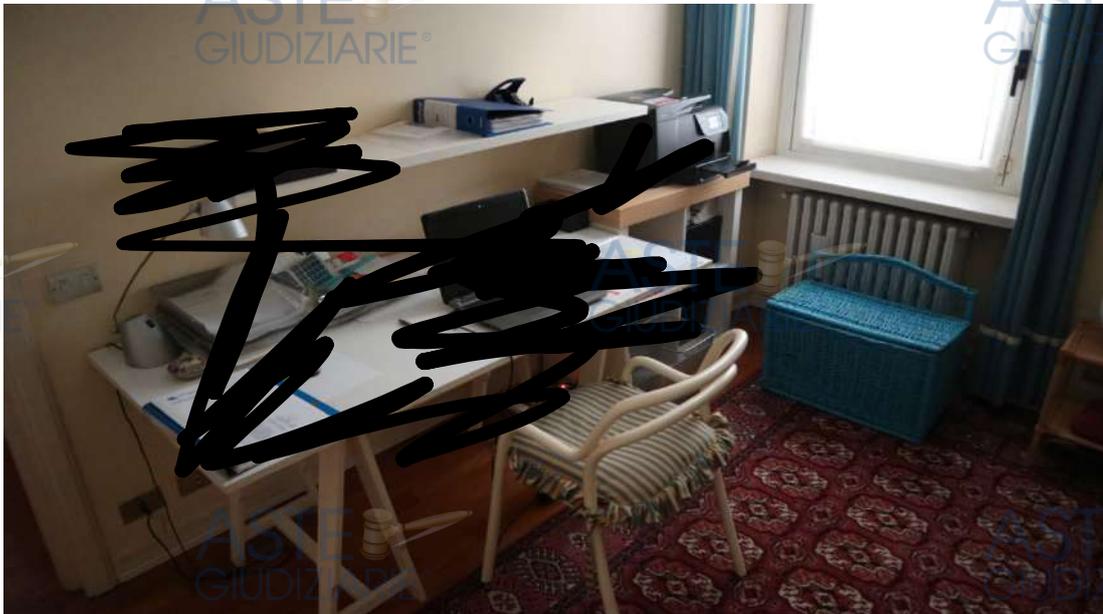
- Camera 4: superficie di circa 13,5 mq, comunica con il disimpegno attraverso una porta a un'anta; è dotata di una finestra con affaccio sulla proprietà confinante: pavimento di legno.

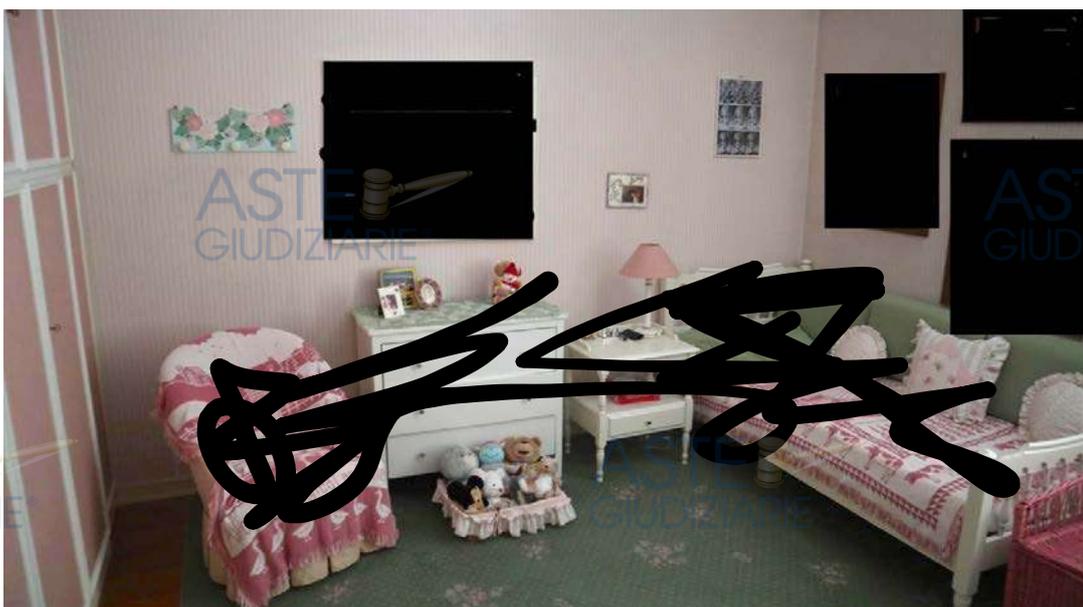
- Camera 5: superficie di circa 16 mq, comunica con il disimpegno attraverso una porta a un'anta; è dotata di una finestra con affaccio sulla proprietà confinante: pavimento in moquette.

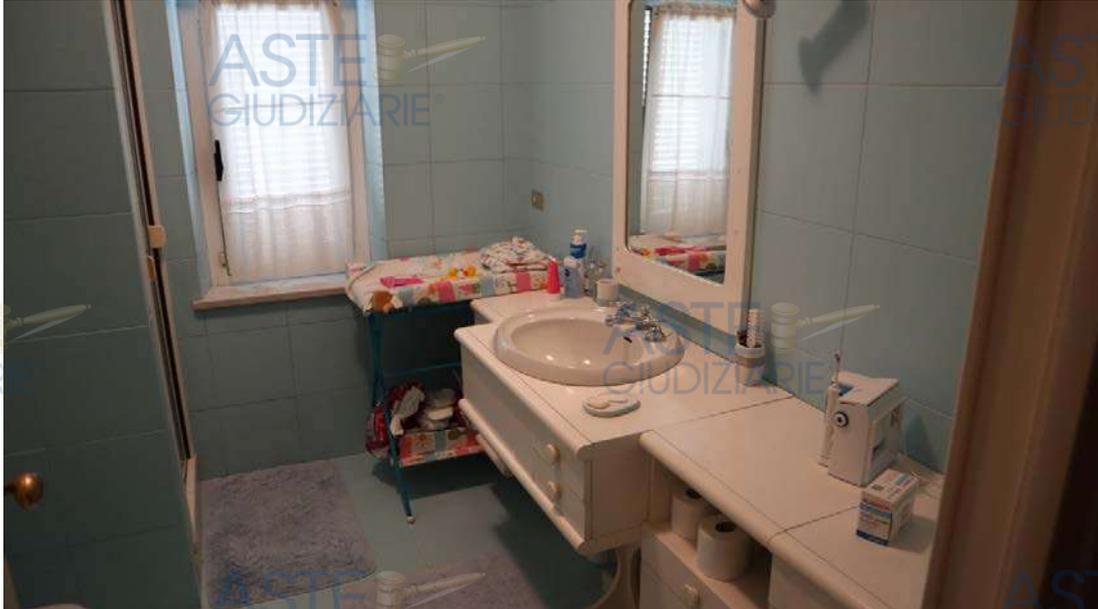
Bagno camere 4 e 5: della superficie di circa 6,00 mq, pavimento e rivestimento a parete a tutt'altezza in ceramica monocottura, munito di lavabo, bidet, wc e doccia cabinata, dotato di finestra.

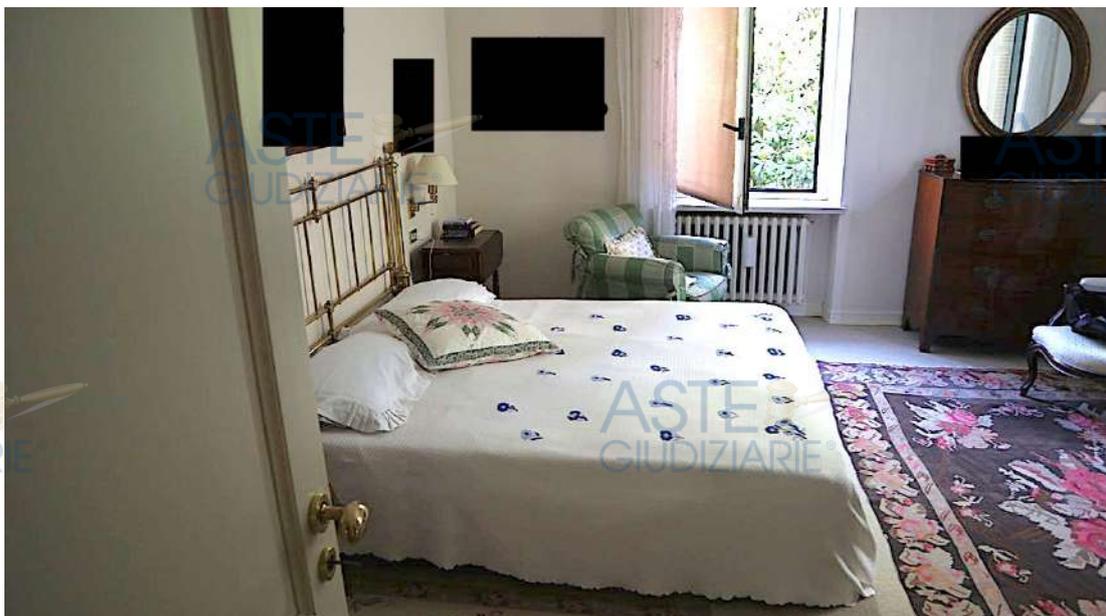
Camera 3: superficie di circa 18 mq, comunica con il disimpegno attraverso una porta a un'anta; è dotata di due finestre con affaccio verso il giardino e verso strada.

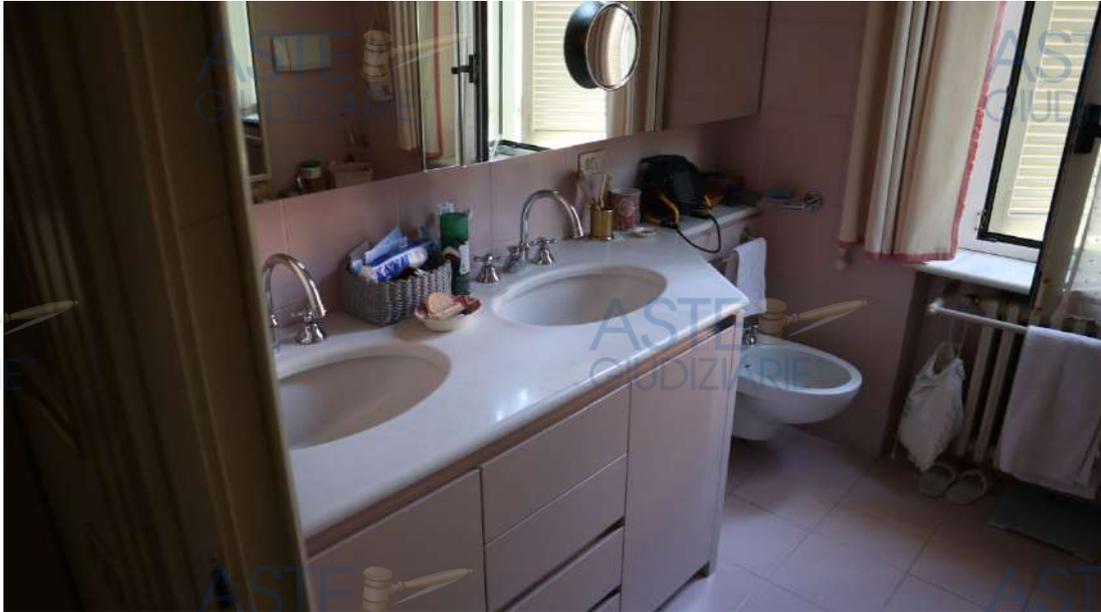
Bagno camera 3: della superficie di circa 6,00 mq, pavimento e rivestimento a parete a tutt'altezza in ceramica monocottura, munito di lavabo, bidet, wc e vasca; dotato di finestra.
