TRIBUNALE DI ASTI

ESECUZIONE IMMOBILIARE n° 167/2021

G.E.: dott. G. AMOROSO
CTU.: dott. arch. C. BALDI

CONSULENZA TECNICA D'UFFICIO

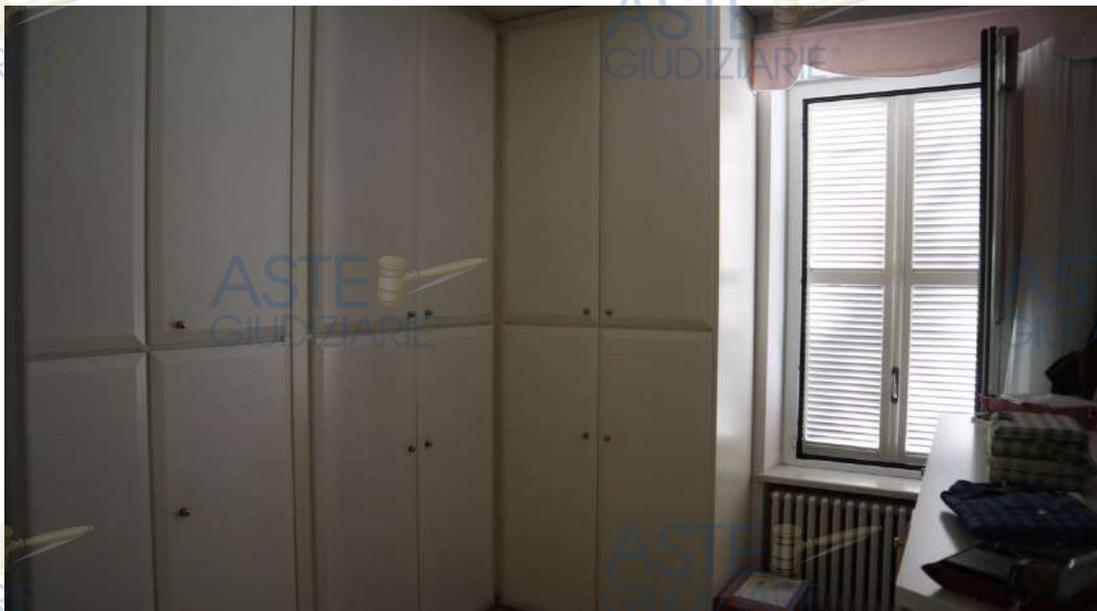
- *Spogliatoio*: superficie di circa 14 mq, comunica con il disimpegno attraverso una porta a un'anta; è dotato di due finestre con affaccio verso strada e la proprietà confinante.

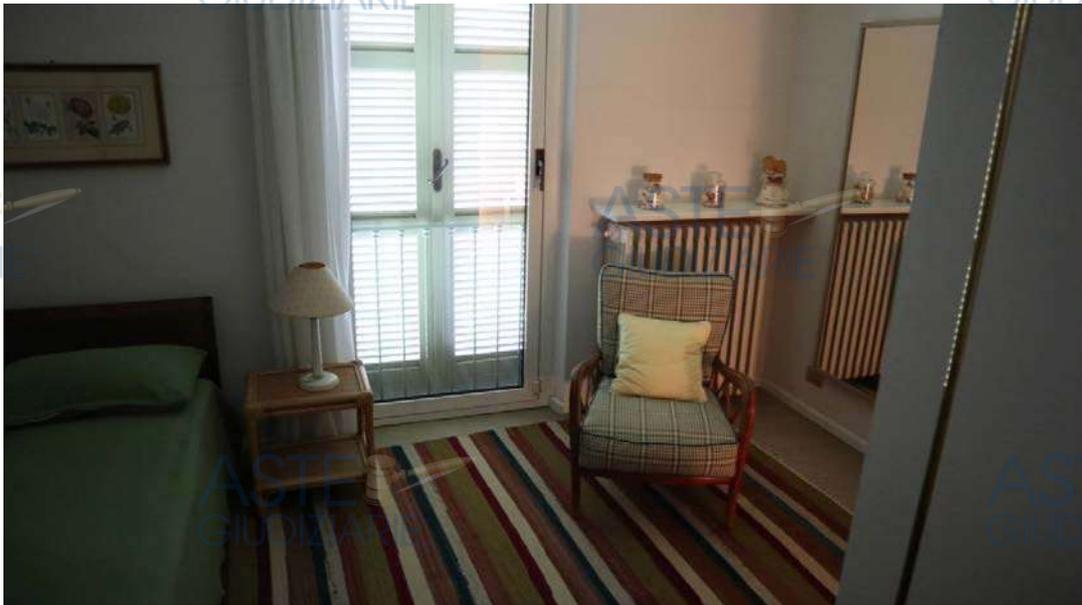
- *Camera torretta*: superficie di circa 17 mq, comunica direttamente con il vano scala attraverso una porta a un'anta; è dotata di due finestre con affaccio verso il giardino: pavimento in legno.

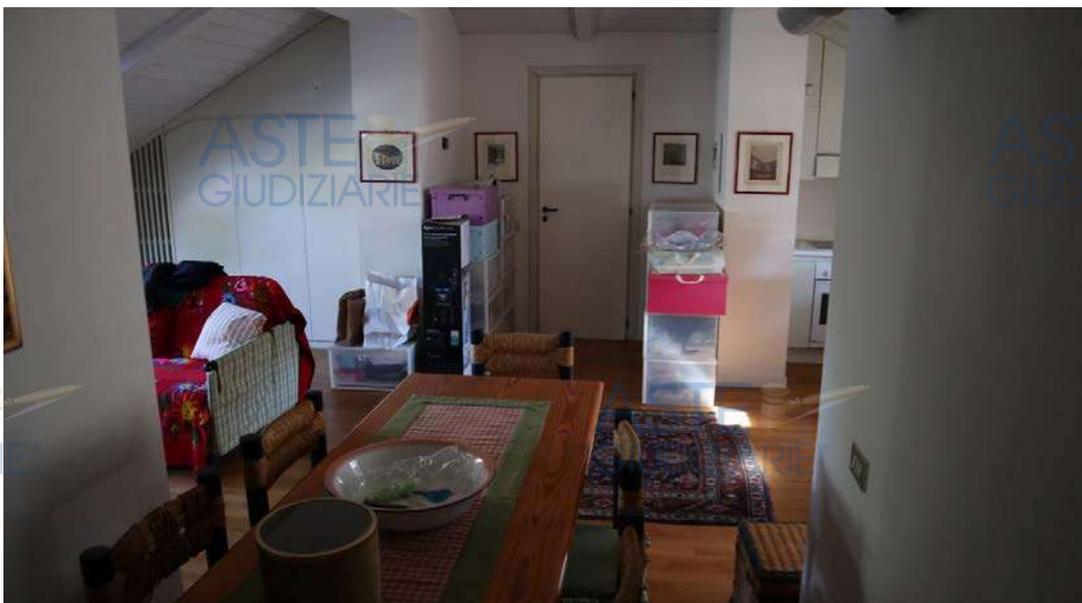
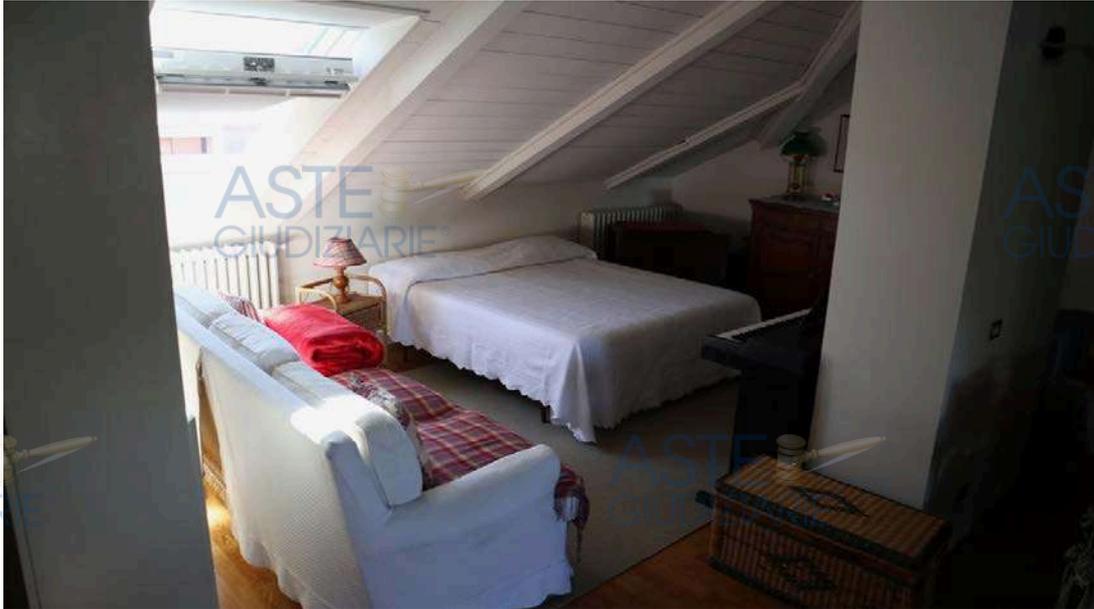
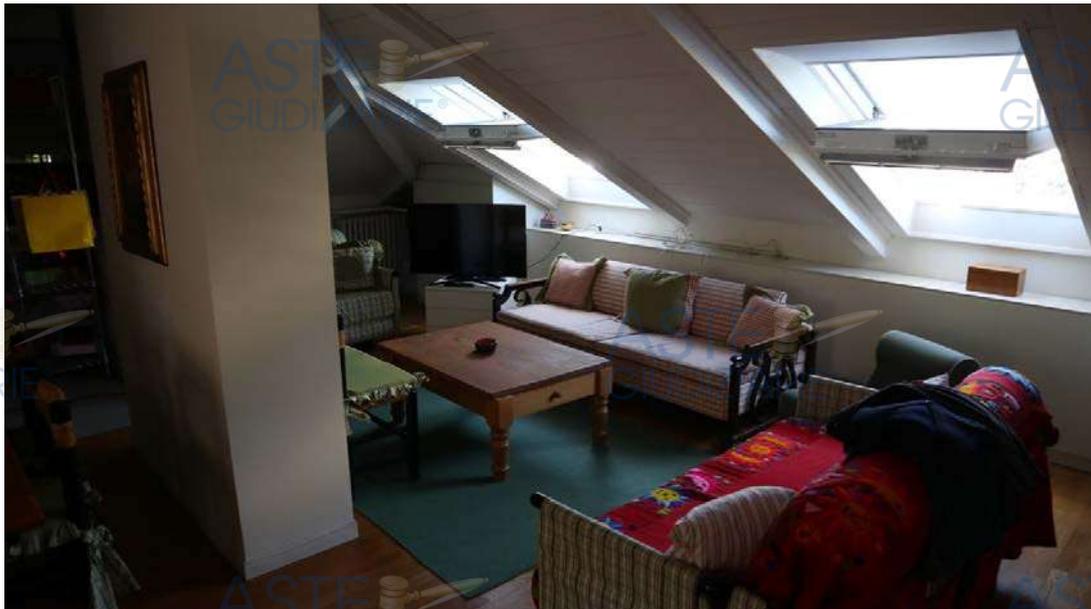
- *Locale di sgombero*: superficie di circa 75 mq, è un unico locale utilizzato impropriamente come abitazione pur non avendo tale destinazione d'uso. Dotato di tre lucernari, ha pavimento in parquet di legno, tetto di legno con tavolato a vista all'intradosso.

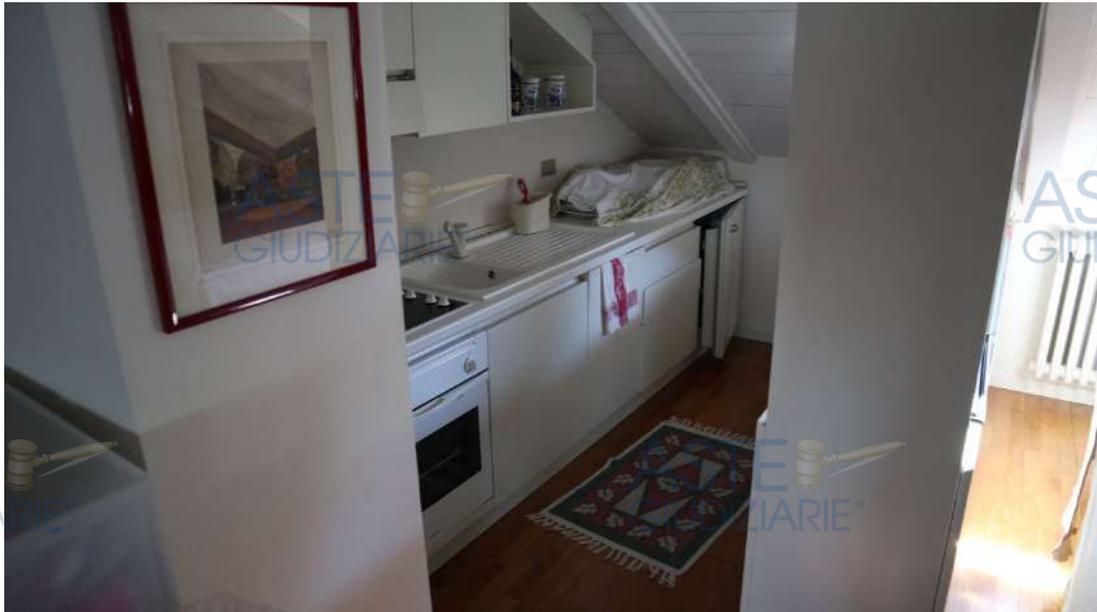
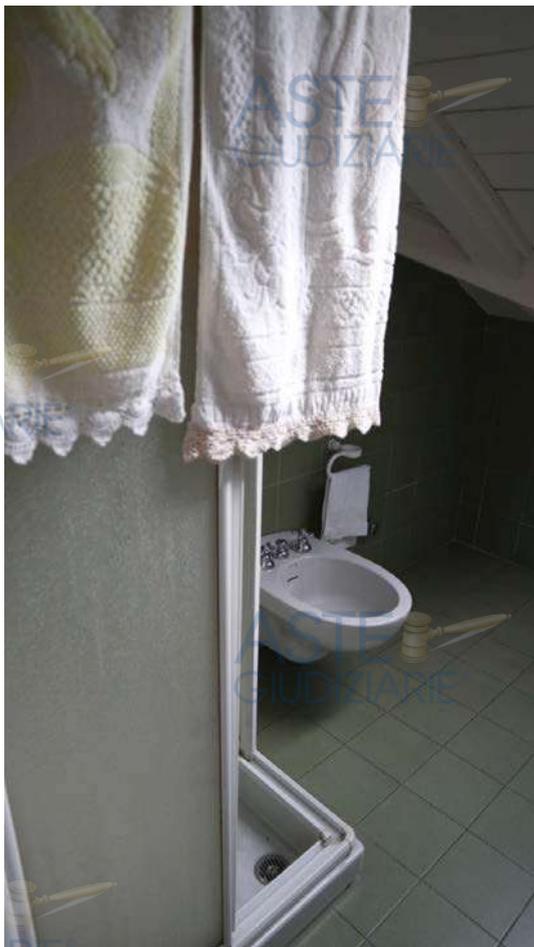
Sono stati realizzati abusivamente gli attacchi per la realizzazione di un angolo cottura che dovrà essere smantellato non essendo ammissibile in un sottotetto non abitabile.

Altrettanto impropriamente, è stato realizzato un bagno nel locale ripostiglio; anche questi impianti dovranno essere rimossi in quanto non ammissibili.
