**TRIBUNALE DI ASTI
CANCELLERIA ESECUZIONI IMMOBILIARI**

ESECUZIONE IMMOBILIARE N. 176/2021 R.G.E

C.T.U: Arch. Alessandra BODDA

RELAZIONE TECNICA DI STIMA

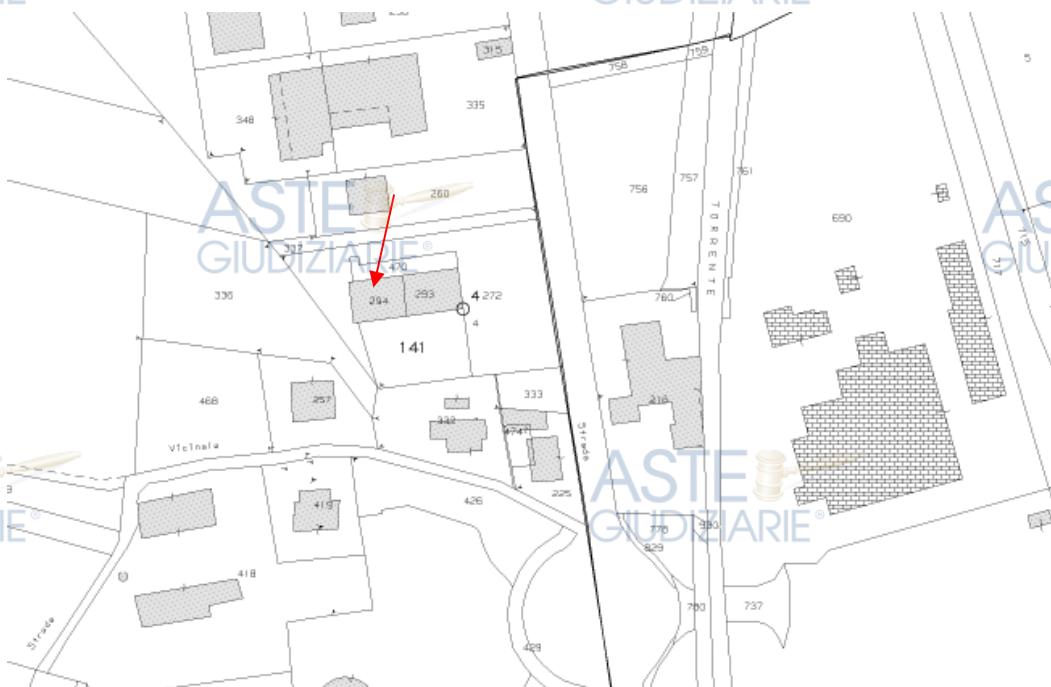
Foto 1: Estratto di mappa con individuazione del fabbricato e dei terreni adiacenti in Corso Canale 105, Alba (CN)

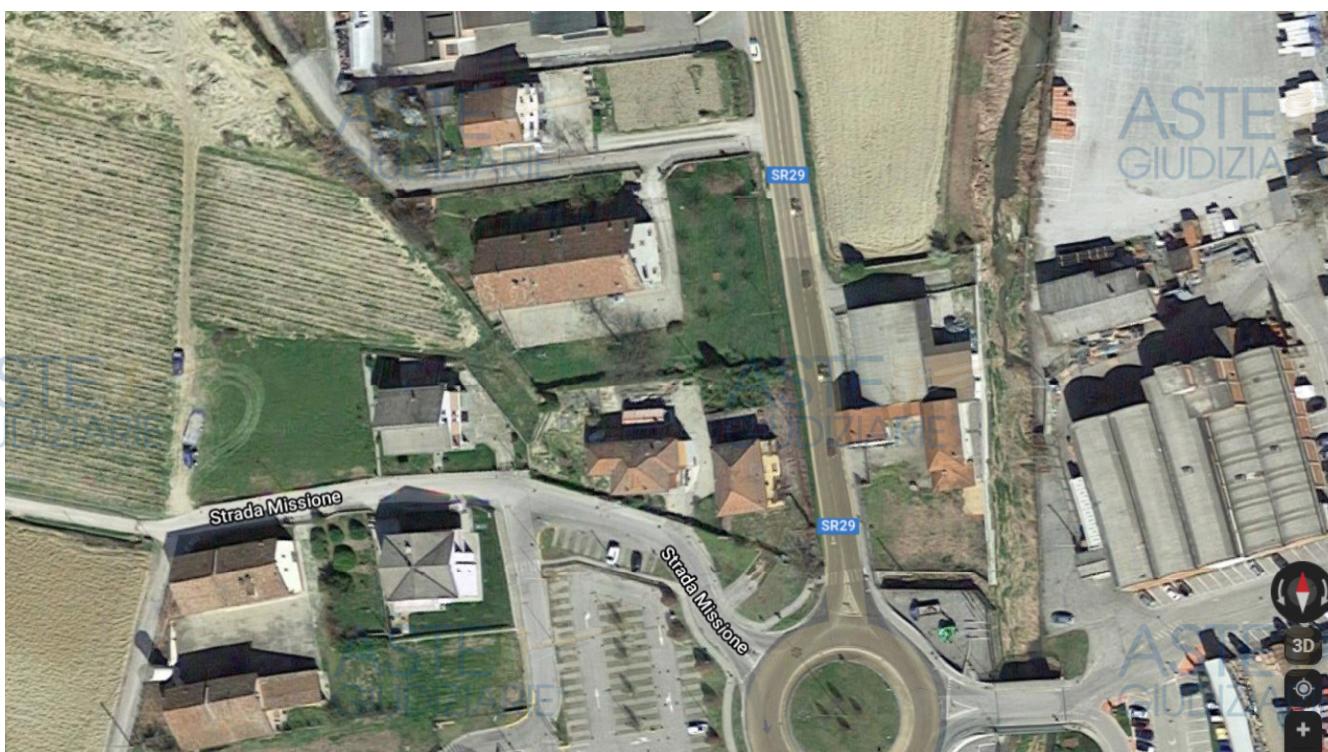
Foto 3: Vista aerea con individuazione del fabbricato e dei beni in Corso Canale n.105, Alba(CN)

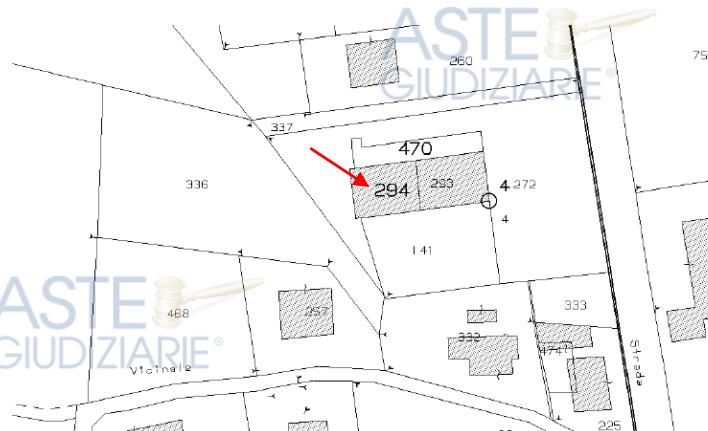
- A nord confina con part.470 del Fg.4 (oggetto della medesima Esecuzione Immobiliare n.176/2021);
- A sud confina con part.141 del Fg.4 (oggetto della medesima Esecuzione Immobiliare n.176/2021);
- A est confina con part.293 del Fg.4 (di altra proprietà, non oggetto di procedura);
- A ovest confina con part.272 del Fg.4 (oggetto della medesima Esecuzione Immobiliare n.176/2021);

Foto 4 : Estratto di mappa con confini della particella 294

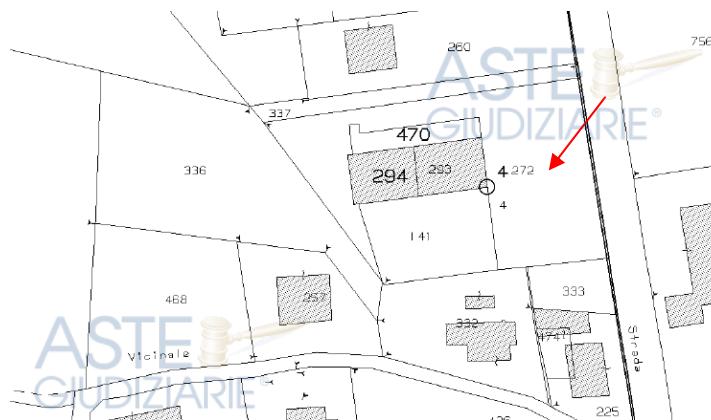
- A nord confina con part.337 del Fg.4 (di altra proprietà, non oggetto di procedura);
- A sud confina con part.333 del Fg.4 (di altra proprietà, non oggetto di procedura) e part.332 del Fg.4 (di altra proprietà, non oggetto di procedura);
- A est confina con strada pubblica Corso Canale;
- A ovest confina con part.336 del Fg.4 (di altra proprietà, non oggetto di procedura);

Foto 7 : Estratto di mappa con confini della particella 272

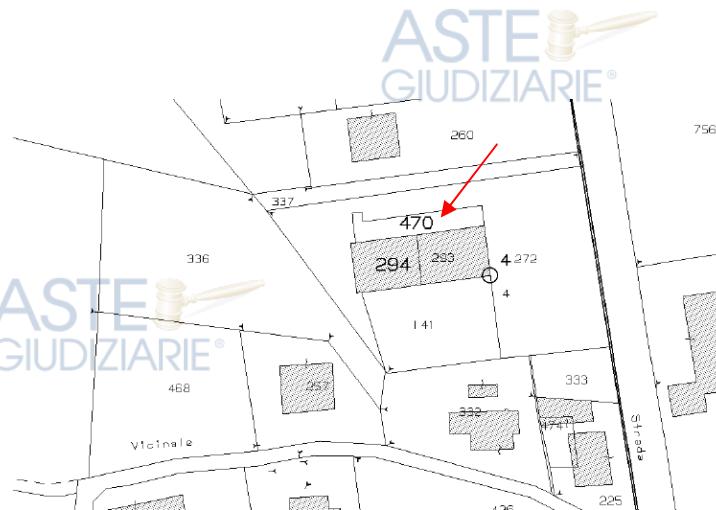
- A nord confina con part.272 del Fg.4 (oggetto della medesima Esecuzione Immobiliare n.176/2021);
- A sud confina con part.294 del Fg.4 (oggetto della medesima Esecuzione Immobiliare n.176/2021) e part.293 del Fg.4 (di altra proprietà, non oggetto di procedura);
- A est confina con part.272 del Fg.4 (oggetto della medesima Esecuzione Immobiliare n.176/2021);
- A ovest confina con part.272 del Fg.4 (oggetto della medesima Esecuzione Immobiliare n.176/2021);

Foto 8 : Estratto di mappa con confini della particella 470 sub.1

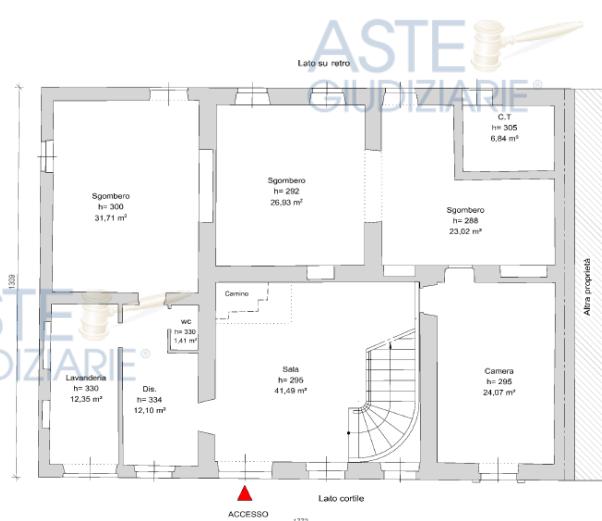
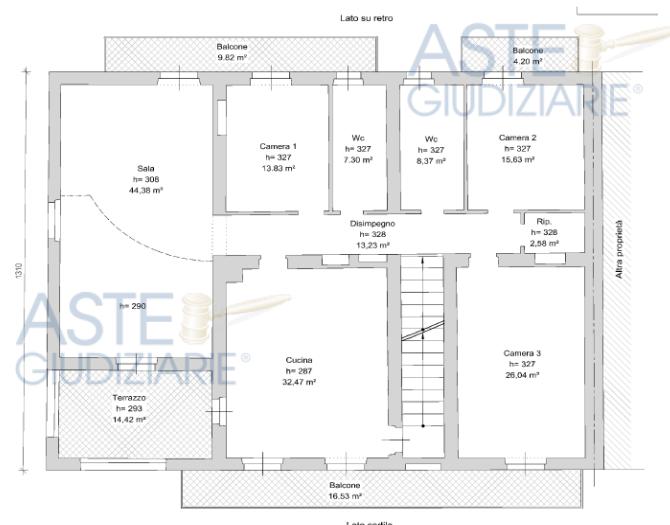
Foto 9 : Estratto delle planimetrie di rilievo

Dal confronto fra lo stato di fatto rilevato durante il sopralluogo e la planimetria catastale in banca dati (prot. n.T130060 del 06.03.1989) è emerso che, per quanto riguarda l’immobile si evidenziano alcune differenze rispetto allo stato di fatto dovute sia ad un datato rilievo, sia ad alcune variazioni di destinazioni d’uso e di tracciamento delle murature.

Nella planimetrie Tav_02- Tav_03 riportate all’Allegato A) Elaborati grafici si riportano i rilievi aggiornati allo stato di fatto, eseguiti dalla scrivente.

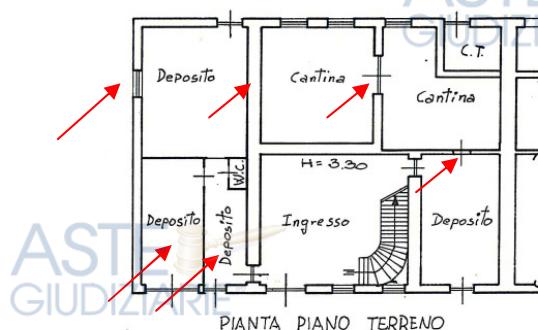
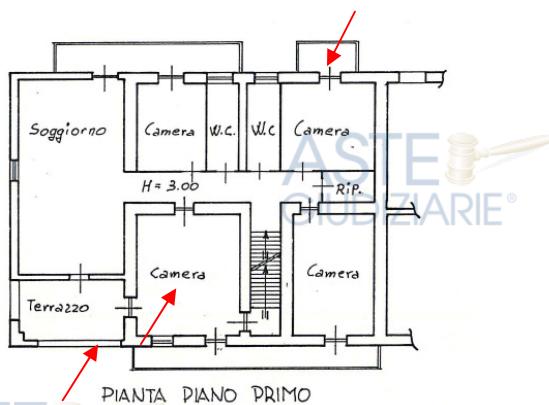
Foto 10 : Estratto Planimetria catastale attualmente in banca dati prot. n.T130060 del 06.03.1989

Le differenze evidenziate nella Foto 10) consistono in:

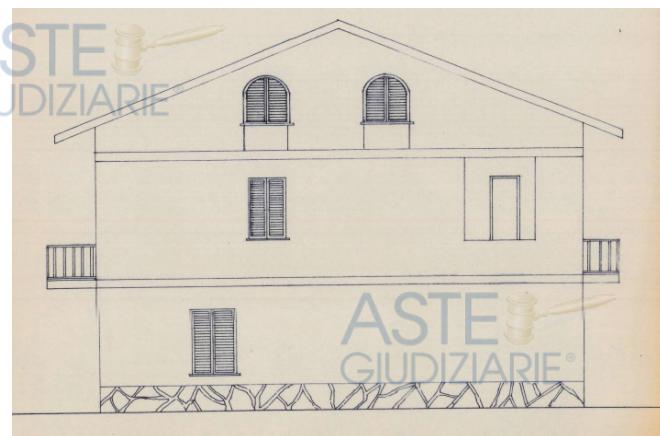
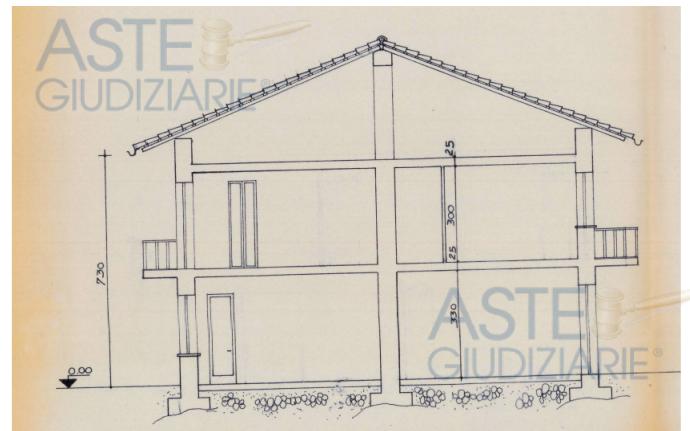
Foto 21: Estratto Concessione in sanatoria ai sensi della Legge 28/2/1985 n.47 prot. 20398
Prospetto laterale e sezione - situazione autorizzata

- 2) E' mancante anche la pianta delle coperture per verificare al tempo dov'era la mezzeria del tetto in progetto,
- 3) La sezione riportata nella Concessione edilizia in sanatoria non è quotata e se si ricavano le misure dalla pianta non corrispondono in alcuni casi alle quote indicate, ciò è dovuto a disegni al tempo redatti a mano , con la minor precisione che ne consegue.

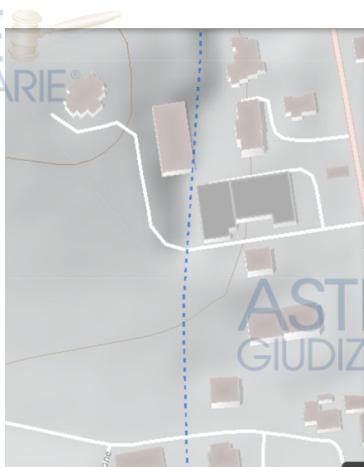
- 4) L'edificio è sottoposto ad oggi a vincolo per *Aree tutelate per legge ai sensi dell'art 142 del D lgs n 42 del 2004 - Lettera c - Fasce di 150 m per torrente Ridone*, vincolo che all'epoca della costruzione del fabbricato non era esistente.

Foto 22: Estratto planimetria PPR piano paesistico regionale Piemonte

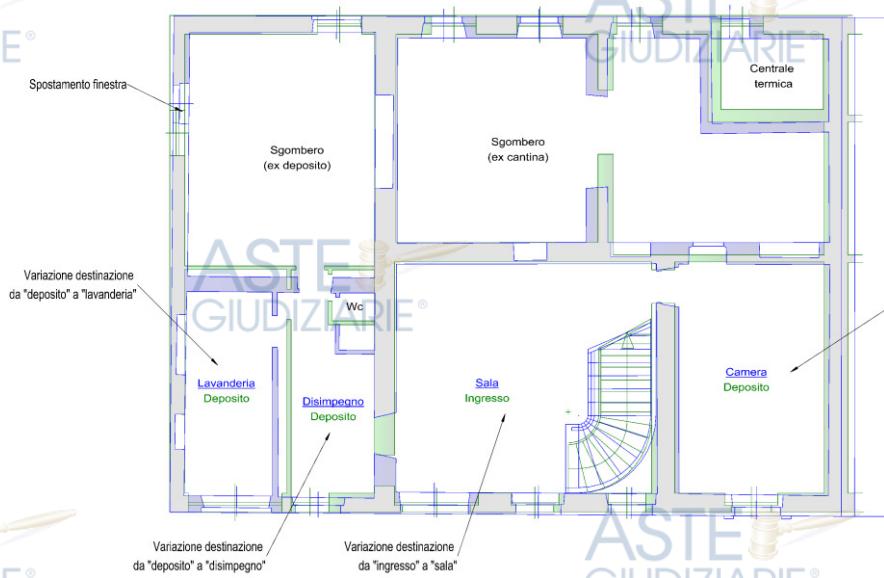
Foto 23: Estratto Tavola di Confronto fra rilievo stato di fatto e tavola di Conc. Sanatoria 1517/86 – Pianta piano terra

1. Difformità planimetriche relative a differenze di tracciamento in parte riconducibili a tolleranze esecutive e grafiche,
2. Spostamento della finestra sul lato ovest, che è più a nord rispetto al progetto.
3. Spostamento della tramezza tra disimpegno e lavanderia,
4. Lieve spostamento delle tramezzature del wc,
5. Spostamento e diversa consistenza della muratura tra disimpegno/lavanderia e sgombero che è una muratura portante, diversamente da quanto indicato in planimetria,
6. Spostamento della porta tra sala/ingresso,
7. Allargamento del vano di passaggio tra i due locali sgombero sul lato nord,
8. Spostamento del muro della centrale termica,
9. Cambio di destinazione d'uso da "deposito" a "camera",
10. Cambio di destinazione d'uso da "deposito" a "lavanderia",
11. Cambio di destinazione d'uso da "ingresso" a "sala",

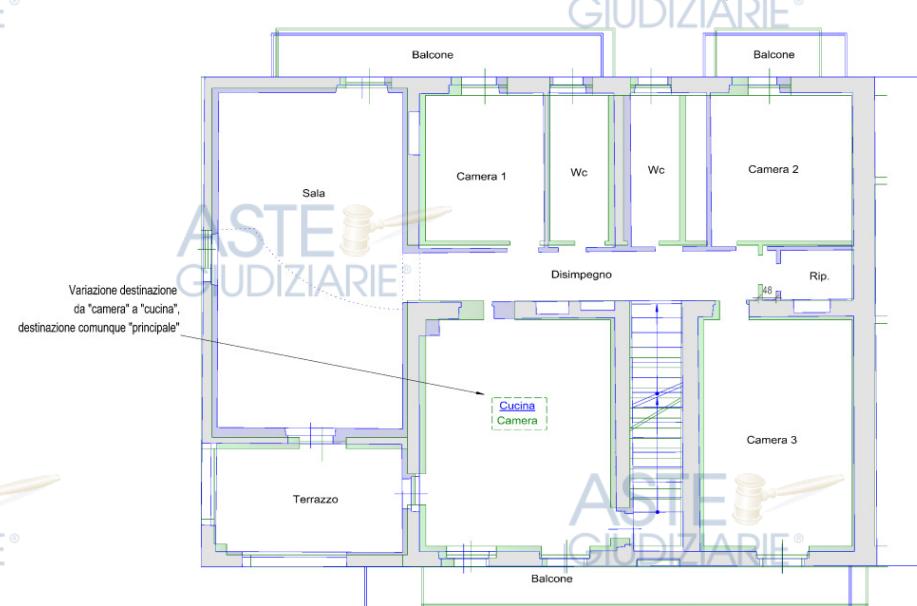
Foto 24: Estratto Tavola di Confronto fra rilievo stato di fatto e tavola di Conc. Sanatoria 1517/86 – Pianta piano primo

12. Difformità planimetriche relative a differenze di tracciamento in parte riconducibili a tolleranze esecutive e grafiche, lievi spostamenti di tramezze, nicchie, etc.
13. Differente lunghezza del balcone lato sud,
14. Differente lunghezza e posizionamento del balcone lato nord-est,
15. Differente lunghezza del balcone lato nord-ovest,
16. Spostamento della tramezza tra camera 2 e wc,
17. Spostamento della tramezza tra i due servizi igienici
18. Cambio di destinazione d'uso da "camera" a "cucina",

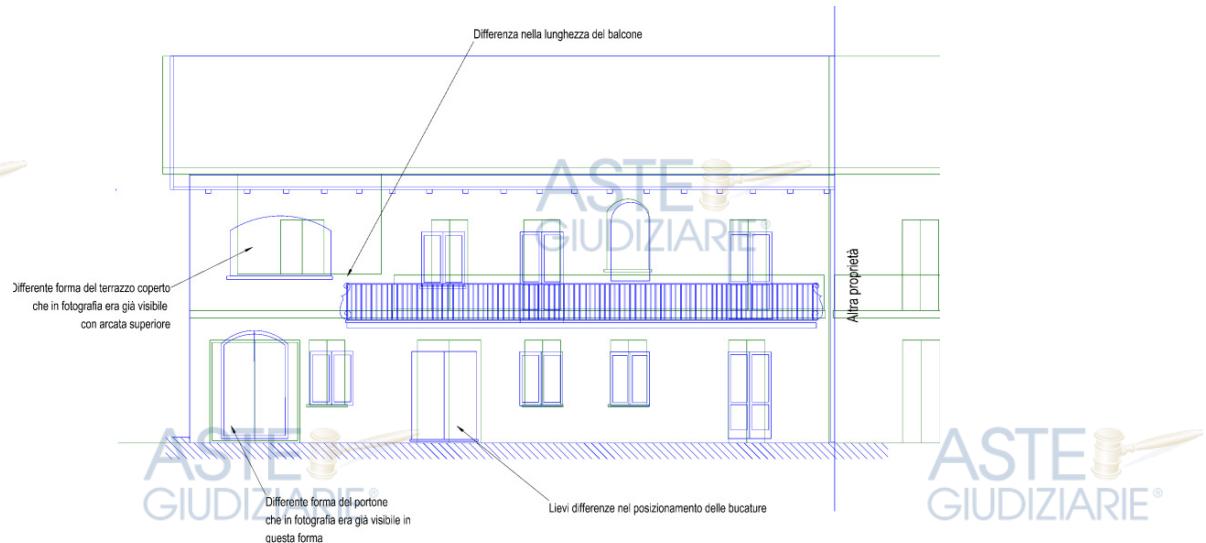
Foto 25: Estratto Tavola di Confronto fra rilievo stato di fatto e tavola di Conc. Sanatoria 1517/86 – Prospetto sud

19. Difformità in facciata relative a tolleranze esecutive e grafiche,
20. Differenza nello sporto del tetto e nella lunghezza del balcone sul fronte,
21. Arcata del terrazzo che nella situazione di progetto autorizzato di Condono non era indicata,
22. Arcata del portone sottostante che nella situazione di progetto autorizzato di Condono non era indicata,

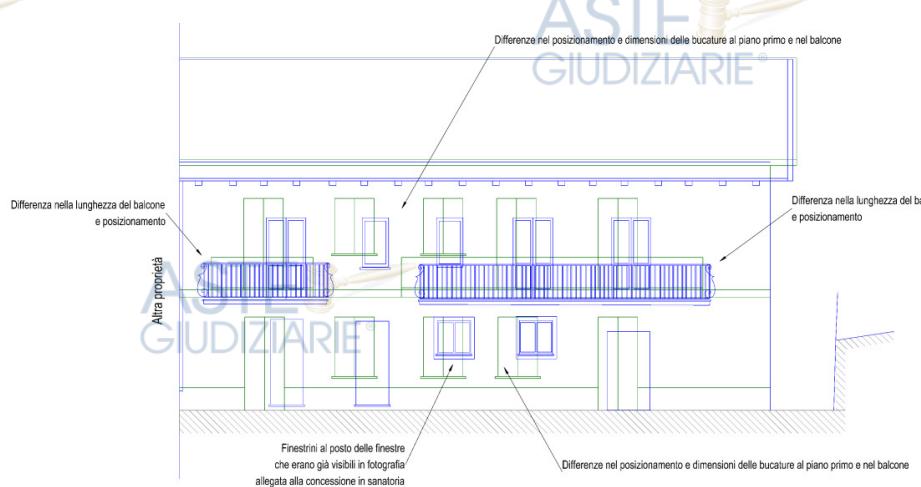
Foto 26: Estratto Tavola di Confronto fra rilievo stato di fatto e tavola di Conc. Sanatoria 1517/86 – Prospetto nord

23. Difformità in facciata relative a tolleranze esecutive e grafiche,
24. Differenza nello sporto del tetto e nella lunghezza dei balconi sul fronte,
25. Variazione delle dimensioni delle due finestre centrali, che sono in realtà visibilmente più piccole, rispetto alla tavola di Condono autorizzato e variazioni dimensionali delle finestre.
