Tribunale civile di Asti

Procedimento E.I. 251/2021

Integrazione perizia relativa ai Lotti 2 e 3

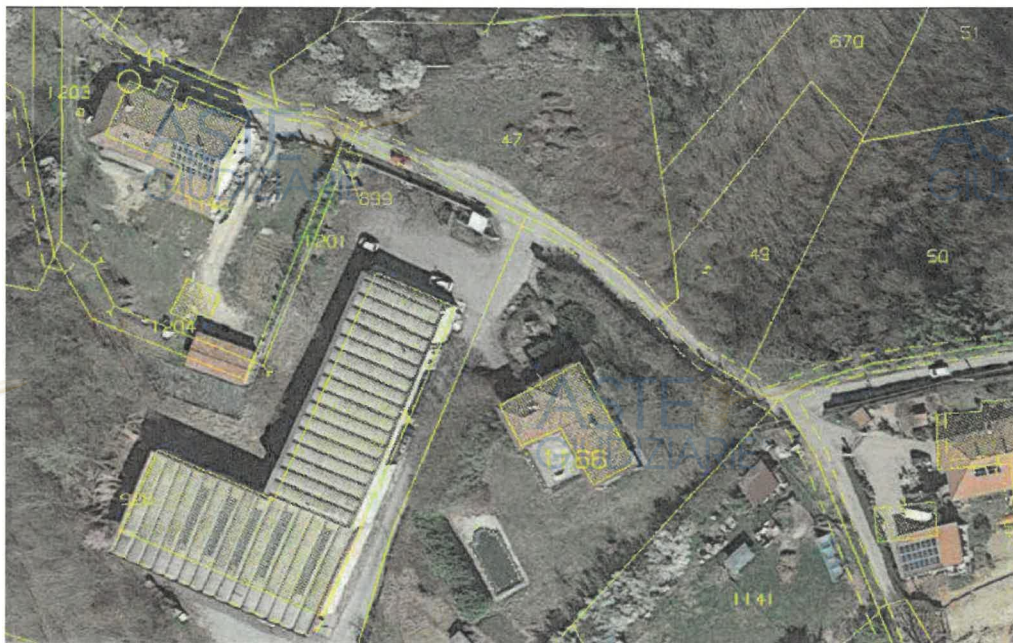
Il posizionamento del cancello di accesso alla proprieta' non e' riportato nelle planimetrie agli atti o nelle mappe catastali, per cui, a meno di un' azione di riconfinamento supportata da rilievo topografico, non prevista nel mandato, la sua puntuale ubicazione, cosi' come l'esatto posizionamento della linea di confine tra le particelle, puo' essere ragionevolmente identificata sovrapponendo la mappa catastale ad una fotografia aerea del sito opportunamente scalata.

Le immagini aeree scaricate dalla rete (google, bing, ecc.) risultano piu' o meno deformate, sia per l' orografia dell' area sia per la non perfetta perpendicolarita' della ripresa, quindi l' adattamento e' stato effettuato prendendo solo a riferimento i corpi di fabbrica e le linee di confine della proprieta' interessata.

Dall' elaborazione allegata si puo' chiaramente constatare che il cancello carraio di accesso sia collocato a cavallo della linea di confine insistendo sul terreno di entrambi i lotti, mentre quello pedonale posto ad Est, insiste completamente sul lotto 3 dell' abitazione.

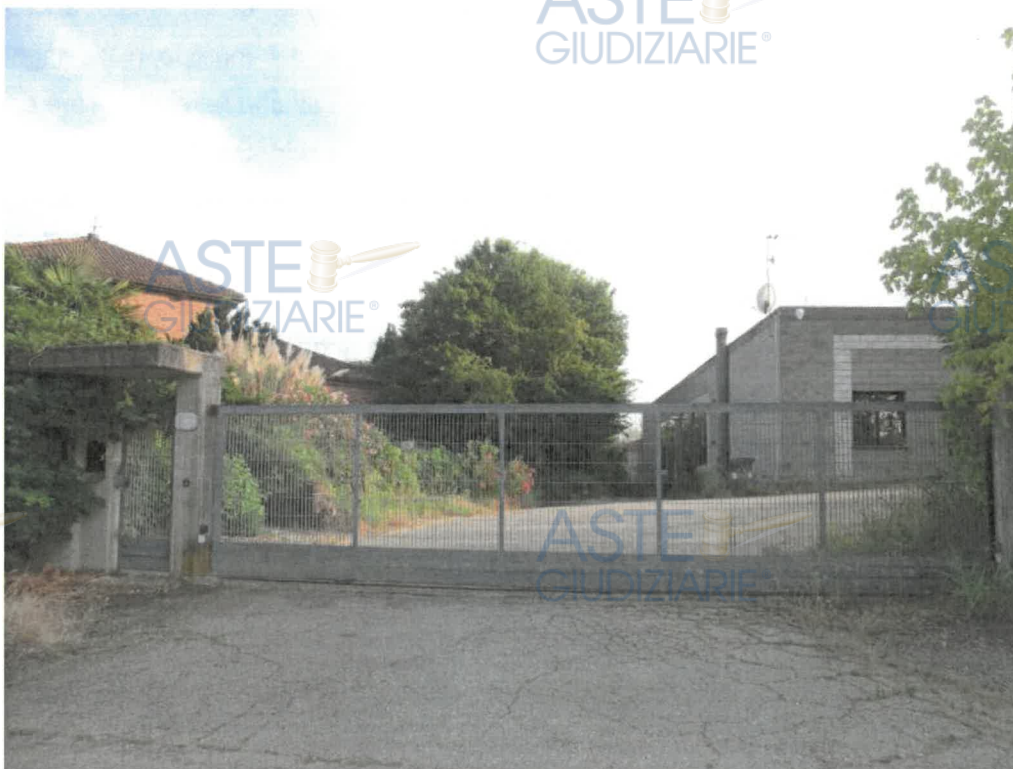
Un sopralluogo effettuato il 25/06/2026 esternamente alla proprieta', in quanto nessuno era al momento presente, evidenzia che traguardando la linea di separazione tra i mappali 928 e1166, identificata dal prolungamento del muro di sostegno citato, la stessa intercetta il cancello del passo carraio all'incirca nella mezzaria, confermando visivamente quanto riscontrato nella grafica.
