**TRIBUNALE DI ASTI**

**ESECUZIONE IMMOBILIARE N. 6/2024**

**RELAZIONE DI STIMA**

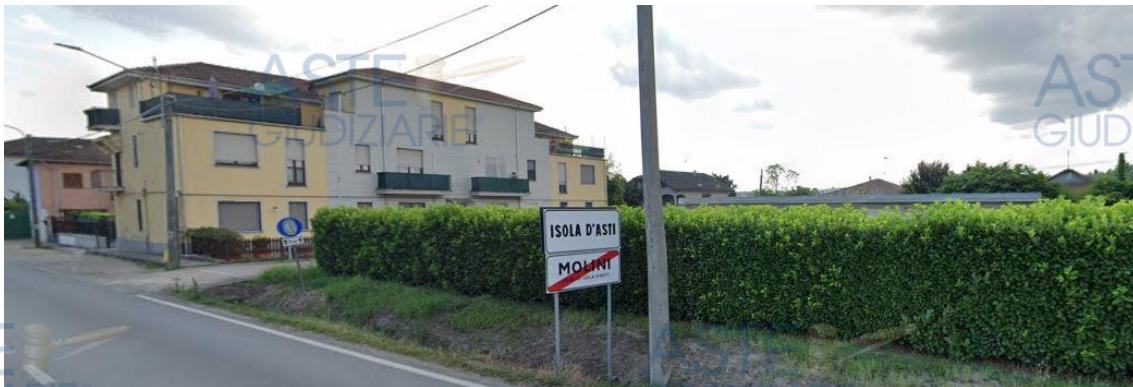
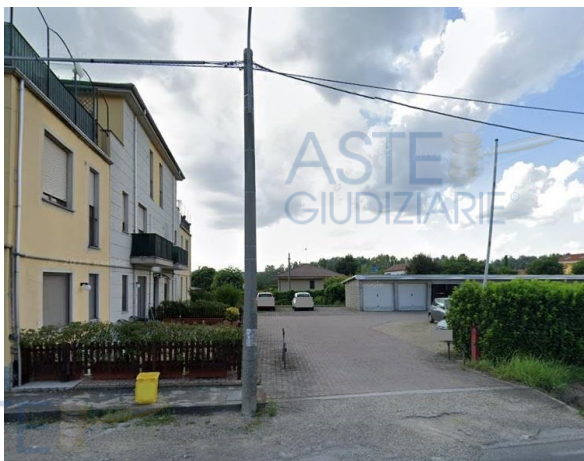
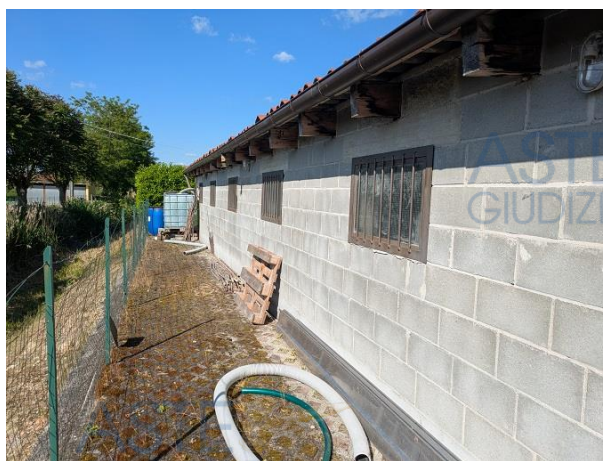
Dalla pubblica via (SS 456 del Turchino), superando una barra elettrica, si accede direttamente alla particella 632, sulla quale si affaccia il compendio immobiliare costituito dal fabbricato a destinazione residenziale (posto sulla particella 147) ed il fabbricato ad uso autorimesse (posto sulla particella 632); l'intero compendio risulta parzialmente recintato con ringhiere, rete metallica e da siepe (fotogrammi n.ri 3-4-5).

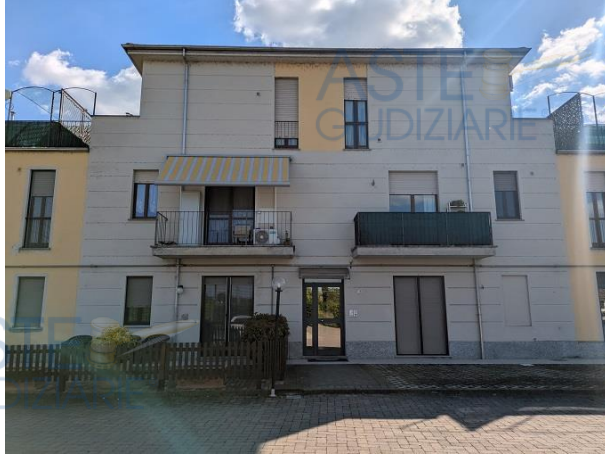
FOTOGRAMMA 6

L'accesso all'edificio condominiale (part. 147) avviene attraverso passaggio sulla particella 632; è presente porta pedonale di accesso al condominio in alluminio e vetri (fotogramma 6); la scala interna condominiale è costituita da struttura portante in laterizio, alzate e pedate rivestite in marmo con ringhiere in ferro a composizione semplice e pareti intonacate e tinteggiate; i camminamenti/corridoi interni presentano pavimentazione in piastrelle in gres ceramico di colore chiaro e pareti intonacate e tinteggiate (fotogrammi n.ri 7-8).

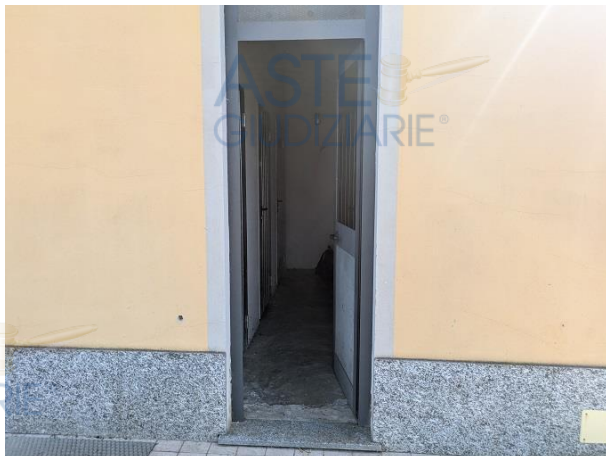
FOTOGRAMMA 9

L'accesso alle cantine (part. 147) avviene attraverso passaggio sulla particella 632; è presente porta pedonale di accesso in alluminio e vetri (fotogramma 9); il corridoio interno ad uso comune per l'accesso alle singole cantine presenta pavimentazione in battuto di cemento e pareti intonacate e tinteggiate (fotogramma 10).

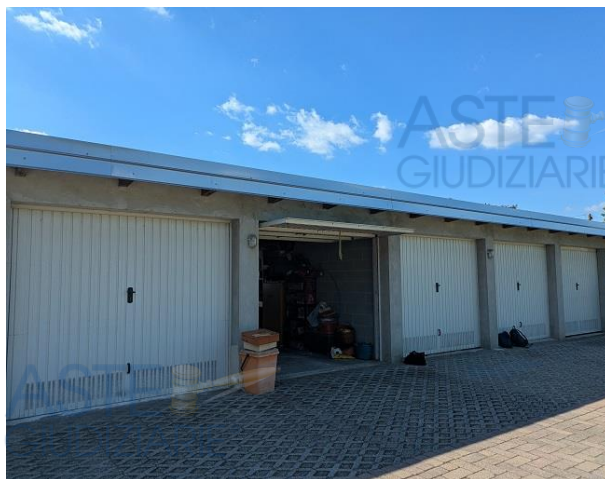
FOTOGRAMMA 11

L'accesso alle singole autorimesse di proprietà privata, poste al piano terreno, avviene direttamente dal cortile della stessa particella a cui afferiscono le stesse (part. 632) attraverso portoni basculanti in metallo (fotogramma 11)

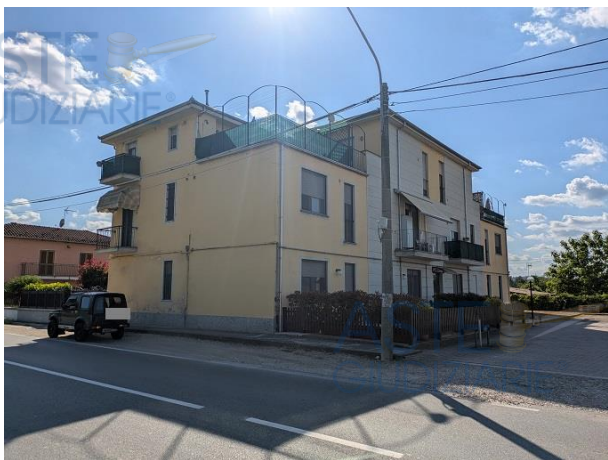
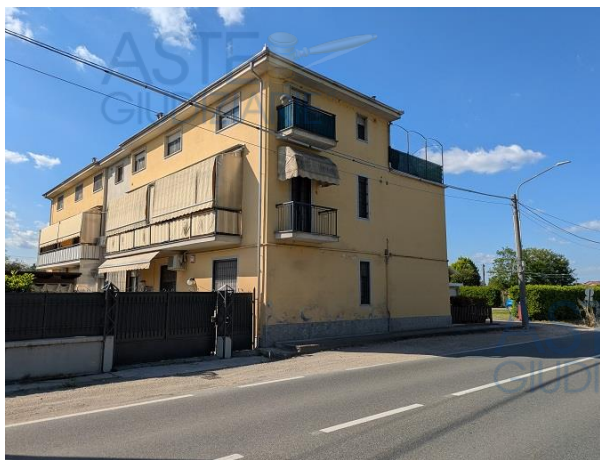
L'edificio ad uso residenziale presenta struttura portante prevalentemente in muratura e in cemento armato, solai in laterocemento e legno; le pareti interne sono principalmente in muratura intonacata; il tetto è a padiglione con manto di copertura in tegole (fotogrammi n.ri 12-13).

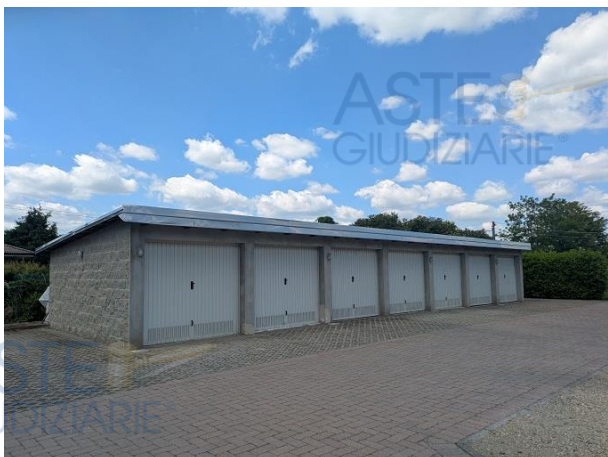
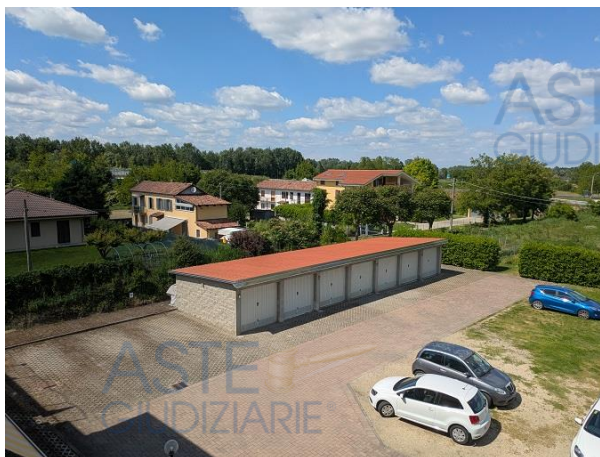
L'edificio ad uso autorimesse si presenta con struttura portante in cemento armato, tamponature in blocchi di cemento; il tetto è a falda unica con struttura in legno e manto di copertura in tegole in laterizio (fotogrammi n.ri 14-15).

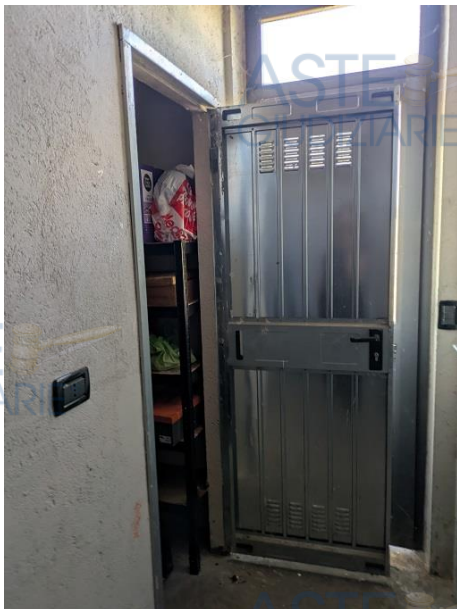
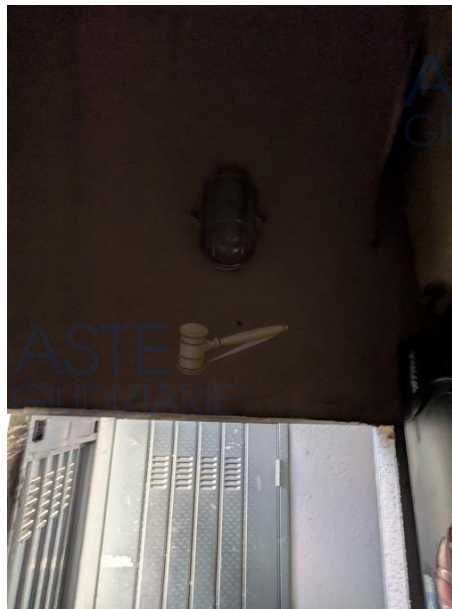
L'ambiente del locale ad uso cantina è dotato di porta di ingresso in alluminio e privo di infissi esterni; la pavimentazione interna è in battuto di cemento e le pareti sono intonacate e tinteggiate. È presente impianto elettrico sottotraccia (fotogrammi n.ri 20-21).

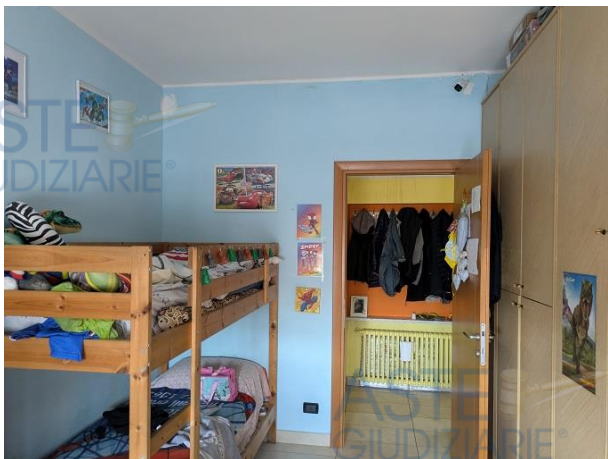
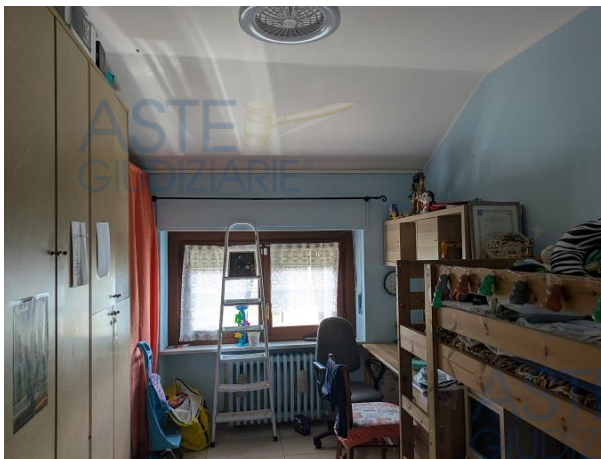
Il serramento esterno è costituito da finestra a doppia anta provvista di zanzariera (fotogrammi n.ri 28-29).

Tale ambiente, inoltre, rispetto a quanto riportato sullo stato autorizzato, non rispetta i requisiti di altezza minima interna previsti dalla normativa vigente per la destinazione residenziale; si rimanda a quanto esposto in risposta al quesito 8.

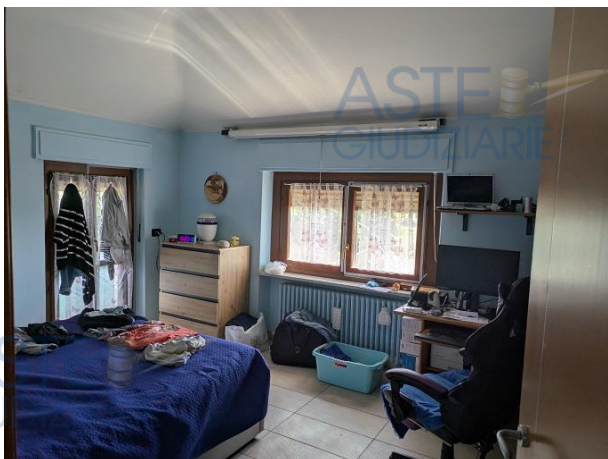
L'impianto elettrico è realizzato prevalentemente sotto traccia, con presenza anche di cavi elettrici a vista e tale locale è provvisto di terminale di emissione dell'impianto termico a radiatore. Sono presenti finestra a doppia anta, corredata da zanzariere e porta finestra anch'essa a doppia anta che permette l'accesso al balcone con affaccio su strada Corso G. B. Volpini (fotogrammi n.ri 30-31).

Tale ambiente, inoltre, rispetto a quanto riportato sullo stato autorizzato, non rispetta i requisiti di altezza minima interna previsti dalla normativa vigente per la destinazione residenziale; si rimanda a quanto esposto in risposta al quesito 8.

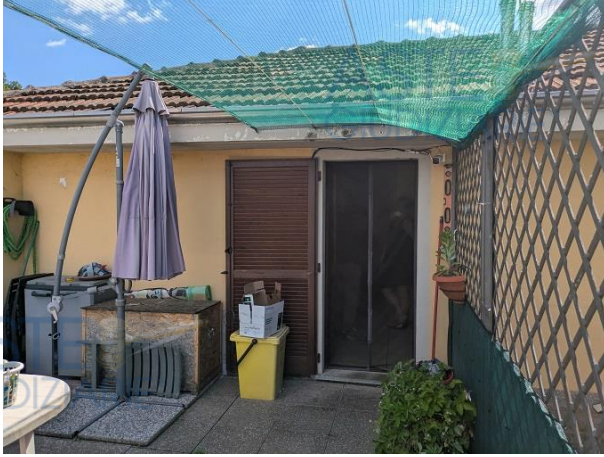
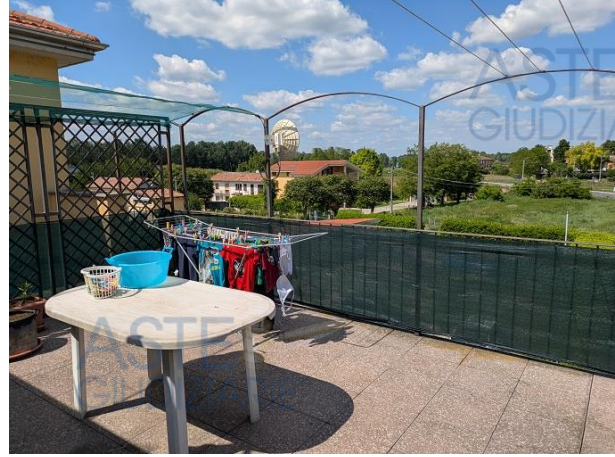
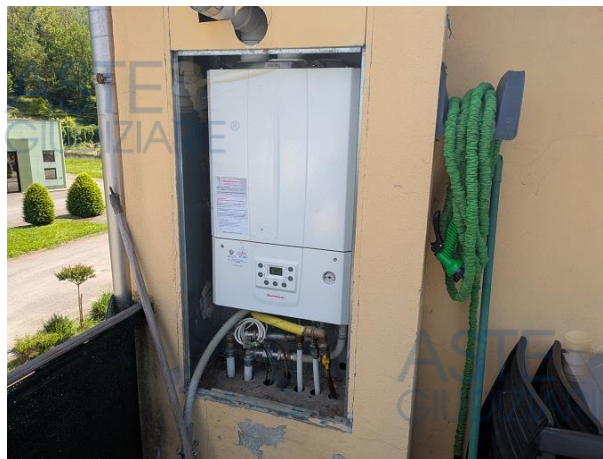
Dal locale “soggiorno-cucina” si accede direttamente al “terrazzo scoperto”; esso si presenta con pavimentazione in piastrelle di cemento di dimensioni 40x40 cm circa di colore grigio, le pareti verticali risultano intonacate e tinteggiate, è presente ringhiera in ferro a composizione semplice, di altezza circa 93 cm, che non rispetta l'altezza minima di 1.00 m prevista dall'attuale normativa in materia di sicurezza. È presente nicchia esterna ove è collocata la caldaia, dotata di apposito sportello in metallo tinteggiato.

L'impianto elettrico è realizzato a vista, con presenza di canaline esterne e cavi. È presente pannello di separazione dal terrazzo della proprietà confinante (fotogrammi n.ri 34-35-36).

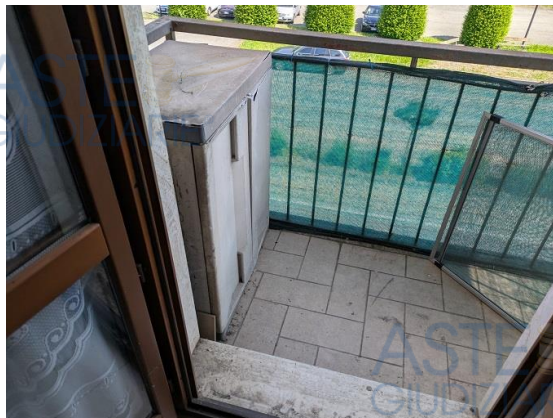
FOTOGRAMMA 37

Dal locale identificato al numero “3-camera” si accede al “balcone” che si presenta con pavimentazione in piastrelle di ceramica-gres di dimensioni 15x30 cm circa di colore chiaro, le pareti verticali risultano intonacate e tinteggiate, è presente ringhiera in ferro a composizione semplice, di altezza pari a circa 91 cm, che non rispetta l’altezza minima di 1.00 m prevista dall’attuale normativa in materia di sicurezza (fotogramma n. 37).

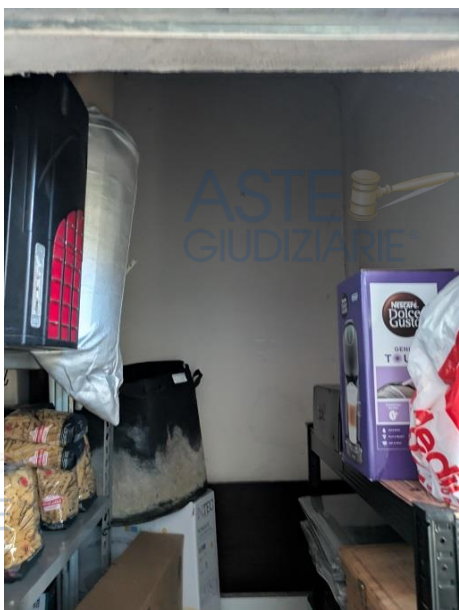
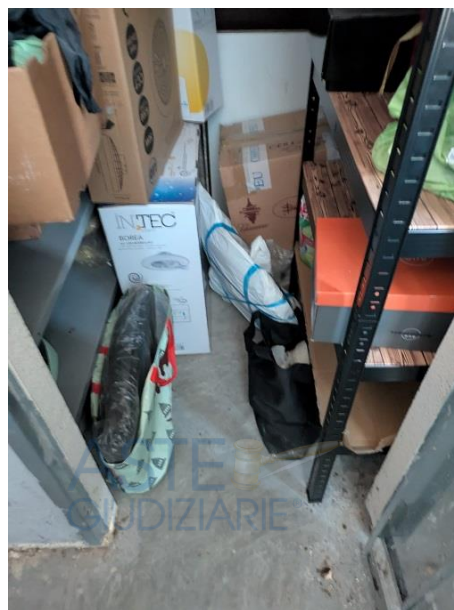
Vi si accede dal corridoio comune a mezzo di porta di ingresso in metallo; si presenta con pavimentazione in battuto di cemento e le pareti verticali risultano intonacate e tinteggiate. È presente impianto elettrico sotto traccia (fotogrammi n.ri 38-39).

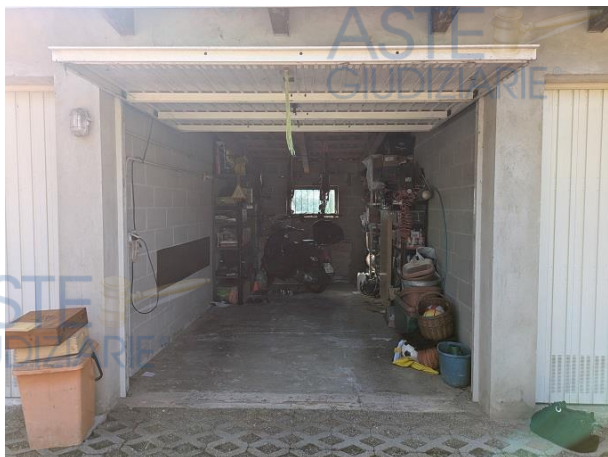
Vi si accede a mezzo di portone basculante in metallo, si presenta con pavimentazione in battuto di cemento, le pareti verticali, costituite da blocchetti in cemento, risultano prive di intonaco e tinteggiatura. È presente serramento esterno vetrato con telaio in metallo (finestra) ed impianto elettrico con canaline a vista. Sono presenti infiltrazioni che determinano probabilmente un leggero avvallamento del piano di calpestio (fotogrammi n.ri 40-41).
