TRIBUNALE DI AVELLINO
- UFFICIO ESECUZIONI IMMOBILIARI -

RELAZIONE DELL'ESPERTO NOMINATO

Procedimento esecutivo immobiliare n. 19/2023 del R.G.E.
Prossima Udienza 25 febbraio 2025

geom. Tommaso BOCCIA

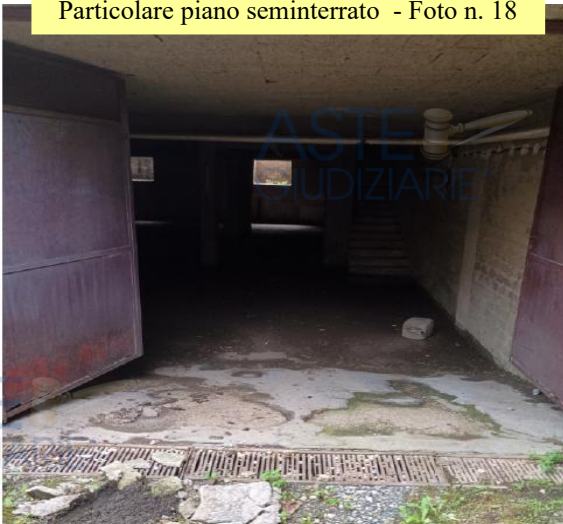
Particolare piano seminterrato - Foto n. 18

Il bene è costituito da un unico ambiente privo di rifiniture ed avente superficie lorda di mq. **263,38 circa; la superficie interna netta (SIN) complessiva è stimabile in circa 245,00 mq.** L'altezza, al rustico, è di ml. 3,05, con accesso dall'esterno tramite una rampa carrabile (cfr. Foto n. 3) e, poi, una porta a battenti in acciaio. È presente una scala che conduce al piano terra ed il sottoscala è delimitato da un tramezzo. Si riportano n. 3 foto del rilievo fotografico effettuato durante il sopralluogo per consentire un facile riscontro:

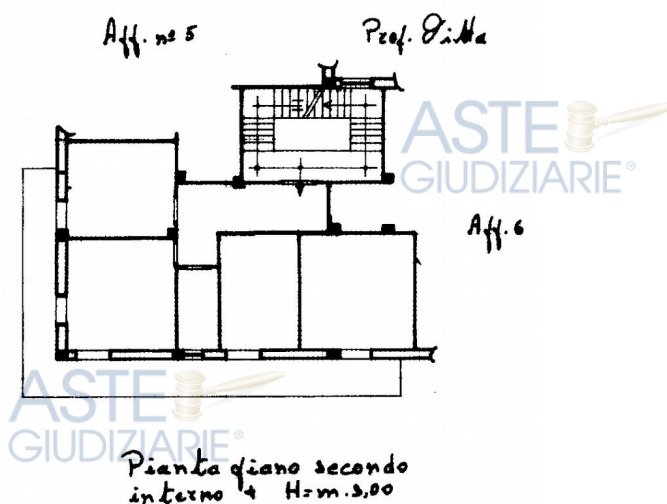
Planimetria catastale del sub. n. 9

A seguito del rilievo architettonico dell'intero bene oggetto di esecuzione e dal confronto dello stesso con le planimetrie catastali acquisite, sono state rilevate discordanze. Quella più rilevante concerne la fusione del sub. n. 8 con il sub. n. 9, sicché, è stata presentata apposita richiesta per procedere alla presentazione della pratica (**procedura DOCFA**), per la quale, tuttavia, il procedente ed il G.E. non hanno concesso l'autorizzazione per la regolarizzazione catastale, sono stati quantificati i costi in occasione dell'udienza del 22 ottobre 2024 in circa € 1.500,00, oltre oneri previdenziali e spese (*cf. Allegato n. 1 – Verbale di udienza del 22 ottobre 2024*). Per agevolare la verifica di quanto innanzi, si riportano le immagini delle planimetrie catastali (*Cfr. planimetrie catastali, Allegato n. 4*), nonché quella della planimetria sviluppata dopo i sopralluoghi (*cf. Allegato n. 8 planimetrie sviluppate a seguito del rilievo metrico*):

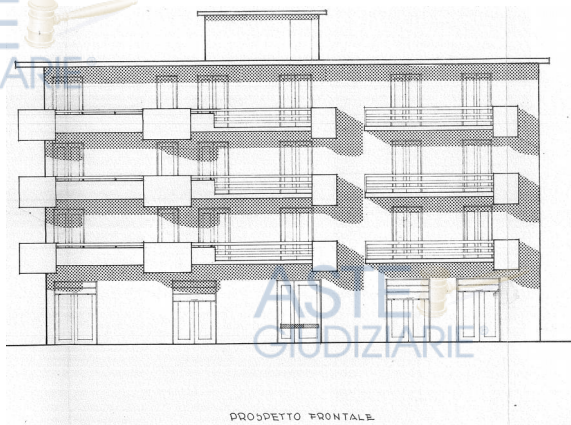
PROSPETTO FRONTALE DI PROGETTO

Dal confronto delle planimetrie di progetto con le misurazioni effettuate sui luoghi, si riscontrano modeste differenze delle misure esterne ed interne rispetto al secondo piano. Inoltre, nel medesimo progetto non è presente la planimetria del piano seminterrato e della copertura, che, però risultano descritti nella relazione, riportati graficamente nel prospetto e nella sezione (*cf. Allegato n. 5*).

- a) **piano seminterrato:** la planimetria non risulta allegata al progetto e, dall'esame della sezione e dei rilievi metrici e fotografici, emerge che l'altezza interna di progetto è di m. 3,60, mentre quella rilevata è di m. 3,05, inoltre, il piano di calpestio non è alla quota rappresentata nei grafici rispetto alle strade comunali. Si rinnova che l'intero piano è al rustico, senza divisori interni. Per agevolare la verifica di quanto innanzi, si riportano le immagini della sezione e del prospetto allegate al progetto originario approvato dal Comune, nonché n. 1 foto e n. 1 planimetria raffiguranti lo stato dei fatti rinvenuto in occasione dei sopralluoghi (*cf. Allegati nn. 5 copia progetto rilasciato dal comune e 8 planimetrie sviluppate a seguito del rilievo metrico*):

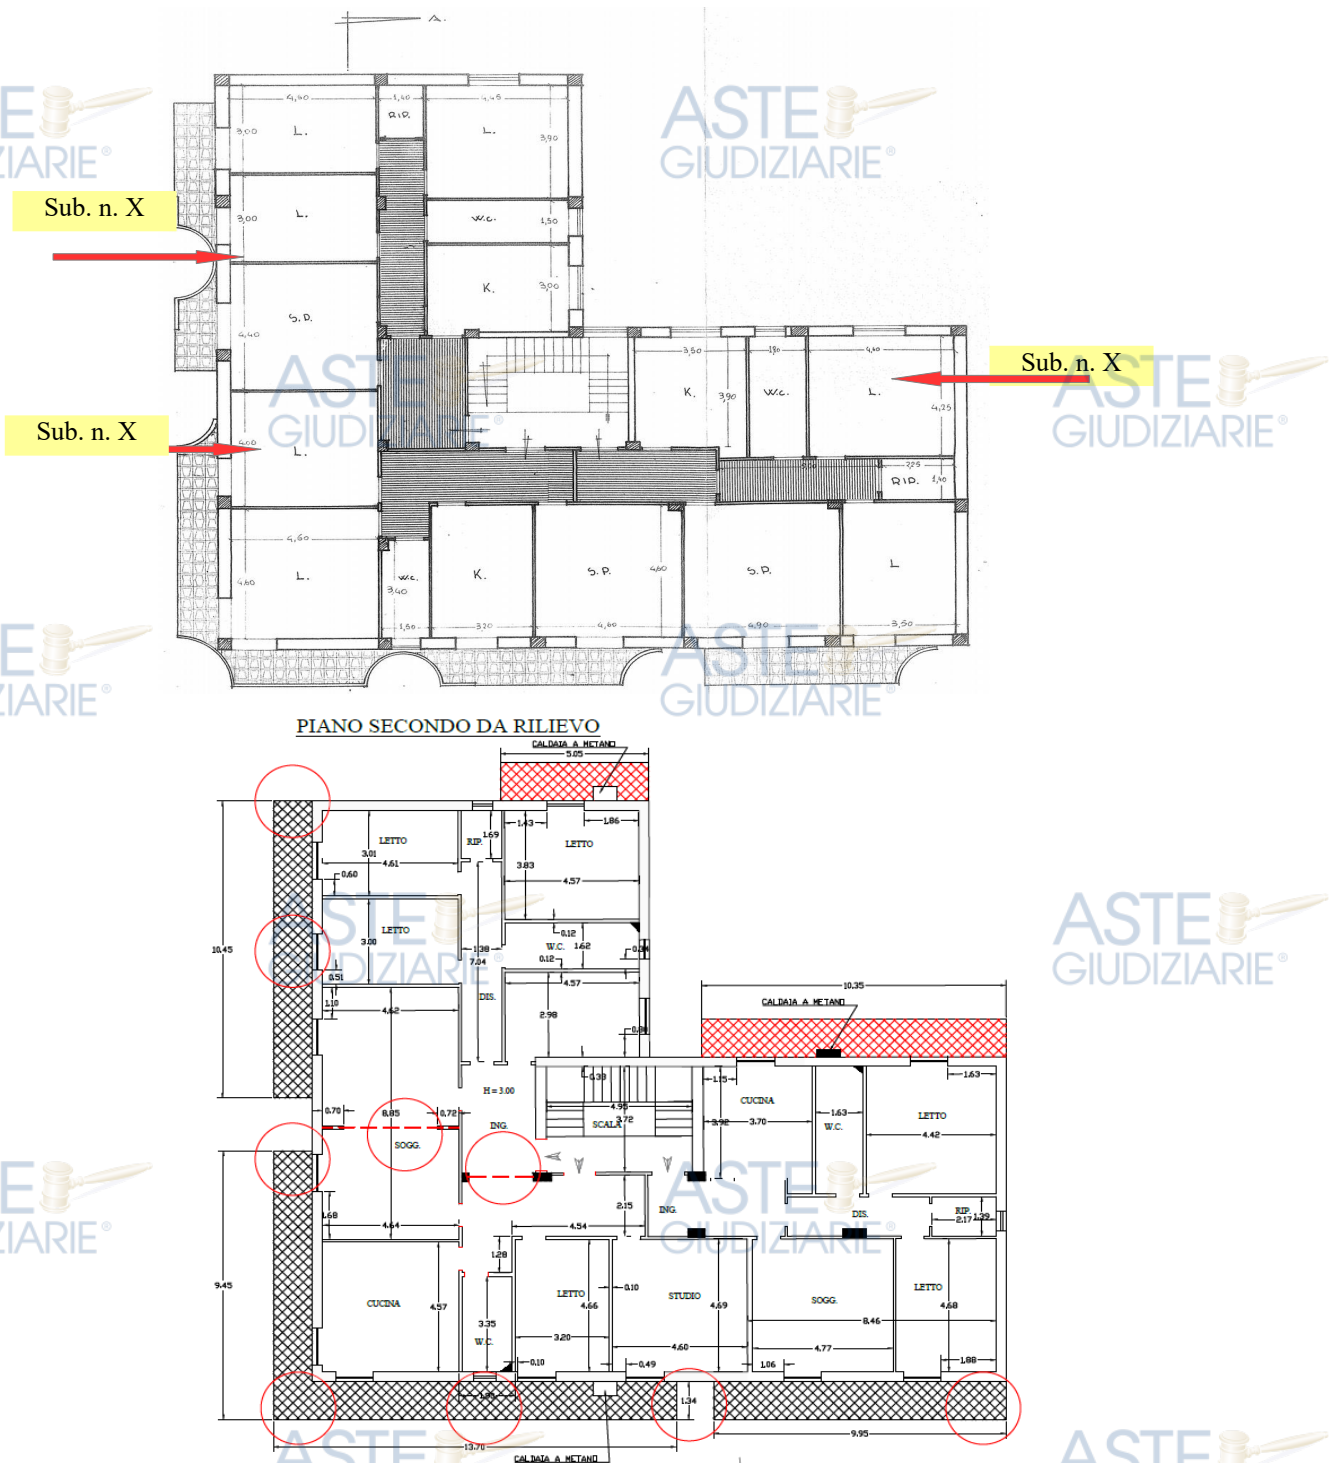
a) **piano secondo:** gli appartamenti riportati in catasto con i subalterni nn. XXX risultano fusi in un unico corpo, con conseguente cambio di destinazione d'uso di alcuni vani. Si riscontrano modeste differenze delle misure esterne ed interne. Sono stati realizzati, in più, due balconi sul lato ovest e sono stati modificati tutti i restanti. Sulla planimetria sviluppata dal sottoscritto, le modifiche sono riportate in rosso e/o cerchiate. Non risultano presentate pratiche edilizie per regolarizzare gli interventi. Per agevolare la verifica di quanto innanzi, si riporta l'immagine della planimetria allegata al progetto originario approvato dal Comune, nonché quella della planimetria sviluppata a seguito del rilievo metrico dello scrivente (cfr. *Allegati nn. 5 copia progetto rilasciato dal comune e 8 planimetrie sviluppate a seguito del rilievo metrico*):

Si evidenzia che, dal confronto tra la documentazione acquisita e quanto periziato in loco, sono emerse lievi modifiche alla sagoma, alcune modificazioni interne, la realizzazione di due balconi e la modificazione di quelli riportati nel progetto, nonché una differente altezza al piano seminterrato. Si rammenta, altresì, che nel plico progettuale rilasciato dal Comune, non sono presenti le comunicazioni delle date di inizio e fine e la documentazione/riferimento attestante la denuncia delle opere in conglomerato cementizio che, all'epoca della costruzione, andava presentata alla Prefettura ai sensi del R.D. n. 2229/1930 (*cf. Allegato n. 5*). Si segnala che le opere in difformità rilevate nella parte dell'immobile pignorato possono ritenersi quali variazioni non essenziali, previste dall'art. 32 del D.P.R. 6 giugno 2001, n. 380, dunque rientranti nelle tolleranze previste dall'art. 34-bis del medesimo D.P.R.

Con riferimento a queste ultime, il sottoscritto, in base ai documenti raccolti, alle misure eseguite ed alla personale esperienza, ritiene che il tutto, pare sanabile nel rispetto della normativa vigente e tanto, mediante l'applicazione di una sanzione pecuniaria e previa presentazione della relativa domanda di cui all'art. 36 del D.P.R. 6 giugno 2001, n. 380, ex art. 13 della Legge n° 47/85, per effetto della doppia conformità.
