TRIBUNALE DI BARI

PROCEDIMENTO N. 10536/2021 R.G.

- RELAZIONE PERITALE -

3.1) ispezioni e descriva il bene oggetto di divisione immobile sito in Gioia del Colle alla Via Regina Elena n. 30 (in NCEU al fg. 61, p.lla 4246, sub 11):

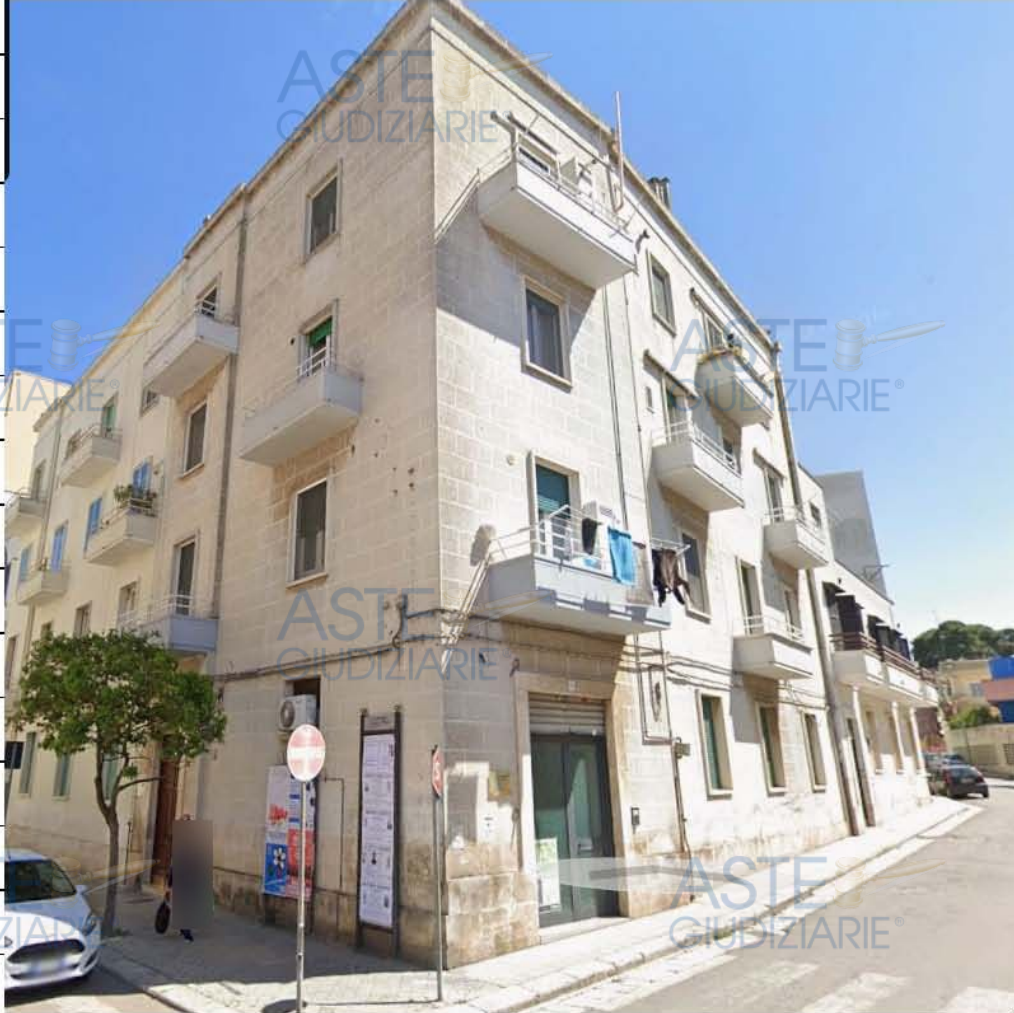
Trattasi di un appartamento ubicato al terzo piano con ripostiglio in terrazza, facente parte di un immobile ubicato a Gioia del Colle ad angolo tra via Regina Elena e via Flora, costruito negli anni '50 con muratura portante in tufo e solai pieni in latero cemento, caratteristiche tipiche delle costruzioni dell'epoca e della zona, l'immobile si presenta nella sua globalità in uno stato vetusto di conservazione sia nel prospetto che negli impianti, da un portone in legno si accede ad un androne condominiale e poi alla scala che conduce ai vari piani,

manca

l'ascensore.

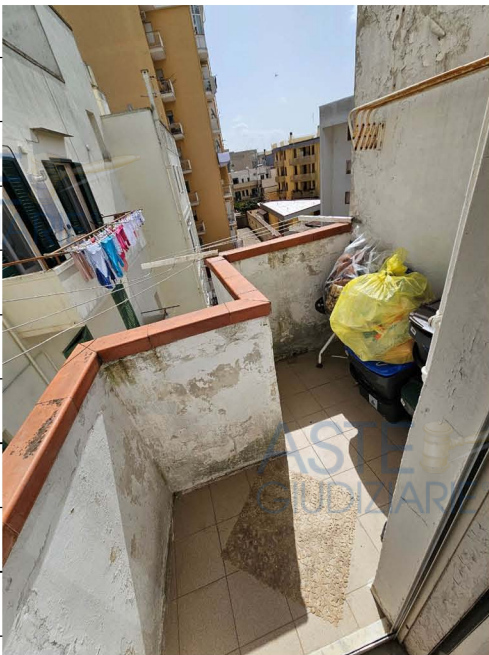
Foto 7 balcone interno da sanare

dal sopralluogo effettuato è emersa l'esistenza di un balcone sul retro fruibile dalla cucina e prospiciente nel prospetto interno.

Non è possibile datare con assoluta certezza tale oggetto, ma considerando che è in continuità con la struttura ed valutando il grado di vetusta simile al resto dell'edificio si presume che tale manufatto risalga all'epoca della costruzione.

Tutto ciò detto è possibile sanare tale opera mediante accertamento di conformità, ovvero SCIA in sanatoria ai sensi del d.P.R. n. 380/2001, articolo 37.

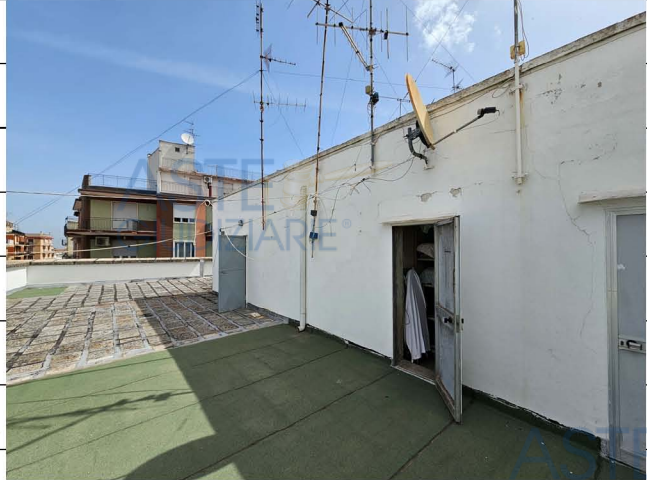
Foto 8 ripostiglio sul terrazzo

Inoltre è necessario regolarizzare il ripostiglio sul lastrico solare mediante pratica catastale "docfa", in ampliamento, possibile in virtù della citazione presente nell'atto del 03/03/1954.

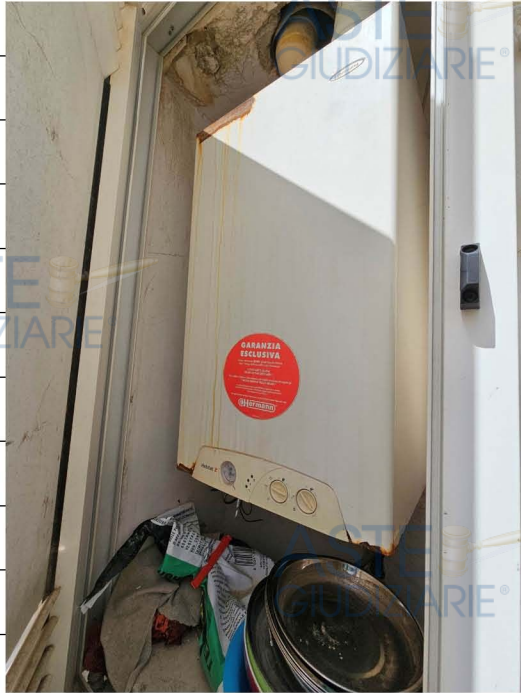
L'appartamento è dotato di impianto di riscaldamento con caldaia posizionata all'esterno, sul balcone interno e di un climatizzatore montato spalla a spalla posizionato tra la camera da letto ed il soggiorno.

Foto 9 caldaia

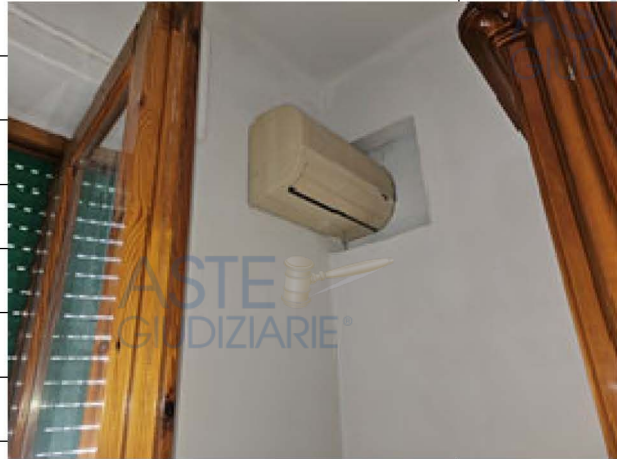
Foto 10 climatizzatore
