Beni in **Castione Della Presolana (BG)**
Località/Frazione **Castione della Presolana**
via Selva, 3

INDICE**Lotto: 001 - Appartamento disposto su tre piani fuori terra**

Lotto: 001 - Appartamento disposto su tre piani fuori terra

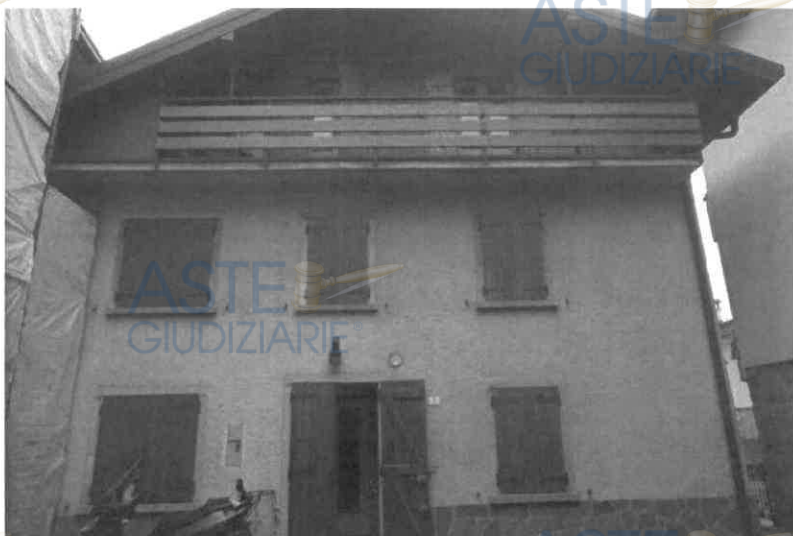
Fronte esterno Nord

Le superfici esterne risultano in sufficiente stato di conservazione: gli intonaci esterni presentano diffusi fenomeni di deposito superficiale, macchia, presenza di colonizzazione e patina biologica, distacco; gli elementi oscuranti esterni (antoni lignei) risultano in sufficiente stato di conservazione nonostante i meccanismi di chiusura necessitino di manutenzione.

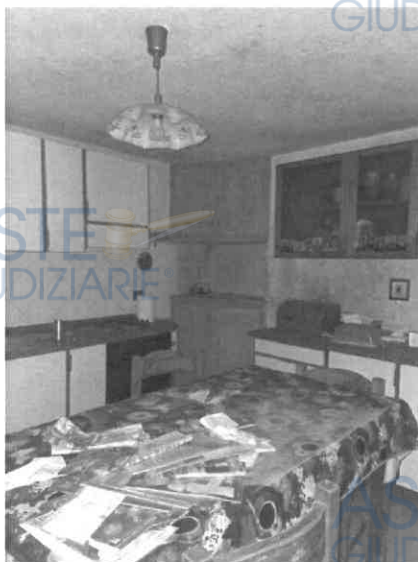
Piano terra-cucina-

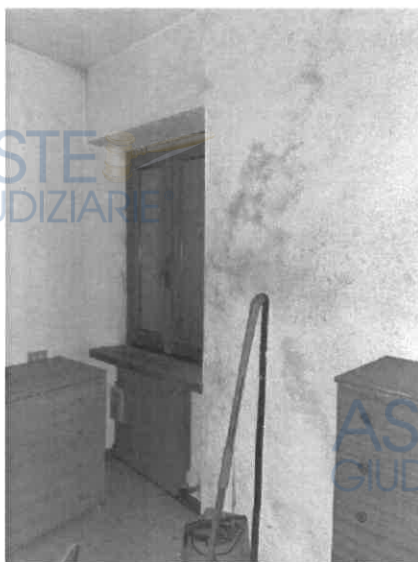
Piano primo-camera-

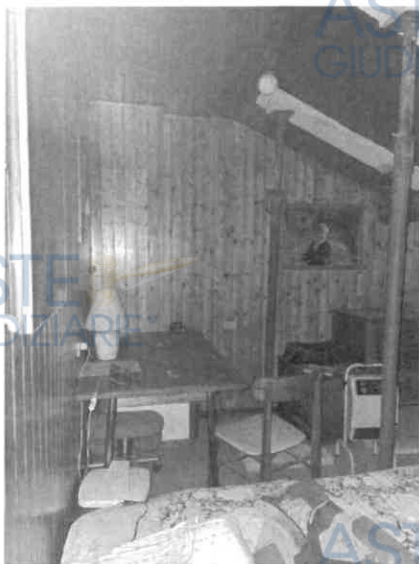
Piano secondo-piano secondo

Il piano secondo, presenta importanti fenomeni di dissesto che interessano la copertura; infatti al momento del sopralluogo, in un ambiente sono presenti tubi da ponte che sostengono una parte della stessa.

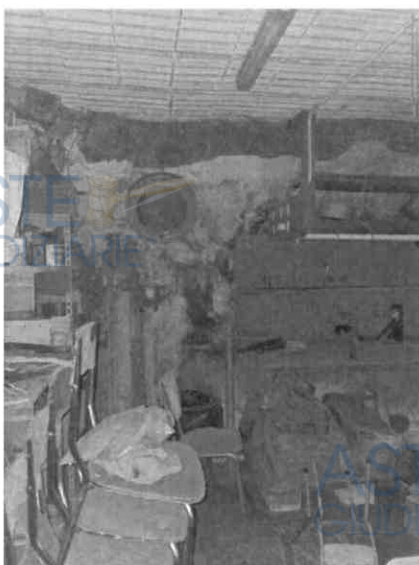
Piano interrato

Il piano interrato, non risultante nella scheda catastale e nella documentazione tecnica, risulta privo dei più elementari requisiti di abitabilità.

Sono state riscontrate le seguenti irregolarità: Piano interrato: non presente in alcuna documentazione tecnica (planimetria catastale e pratica edilizia)

Regularizzabili mediante: Sanatoria (come come deposito o cantina non essendo nemmeno presente il vespaio)
