## TRIBUNALE DI BIELLA

Perizia dell'esperto ex art. 569 c.p.c. Geom. Luca Basso, nell'Esecuzione Immobiliare 54/2024 del R.G.E.

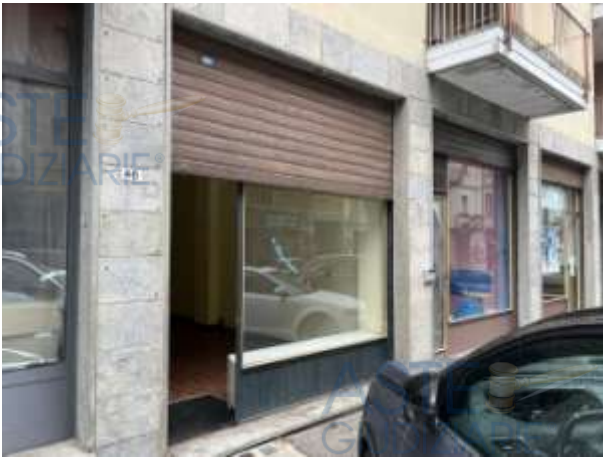
Trattasi di negozio posto al piano terra (quota strada) di stabile condominiale denominato "Condominio San Carlo", ubicato al bivio con la circoscrizione (via Giovanni XXIII) verso il Comune di Occhieppo Superiore. Gli accessi principali sono compresi tra il civico n. 40 ed il n. 56 della via Martiri della Libertà: strada a senso unico in uscita verso la limitrofa città di Biella, capoluogo dell'omonima provincia. Il Comune di Occhieppo Inferiore conta circa 3.750 abitanti censiti al 31/12/2023 (erano oltre 4.000 nel 2014) con un'età media di cinquant'anni e un tasso di dipendenza pari al 70%.

Il "Condominio San Carlo" si eleva su sette piani fuori terra, oltre uno interrato, organizzati lungo due scale e altrettanti ascensori; comprende al proprio interno trentacinque alloggi, dieci negozi (di cui una filiale bancaria), otto magazzini e venti autorimesse in blocco edilizio dedicato, di cui la metà accessibile dal cortile interno (primo piano sottostrada) e altrettante dal piano stradale di via Giovanni XXIII. Il tutto è in sufficiente stato di conservazione, di fatto necessitante almeno opere di manutenzione ordinaria tra cui la tinteggiatura delle facciate e il consolidamento dell'intradosso e dei frontalini di alcuni balconi affacciati a sud e del maggior numero di quelli a nord.

La realizzazione risale alla prima metà degli anni Sessanta e prevede scheletro strutturale in cemento armato e tamponamenti in muratura intonacata e tinteggiata, tranne in fregio alla facciata

principale ove, in corrispondenza al piano terra, il rivestimento è in lastre di pietra bocciardata; i solai interpiano sono orizzontali con struttura latero-cementizia. La copertura è a doppia falda inclinata in cemento armato con sovrastante piccola orditura in legno e manto di copertura in coppi di laterizio; le grondaie sono in acciaio zincato, mentre i pluviali sono incassati entro la muratura perimetrale.

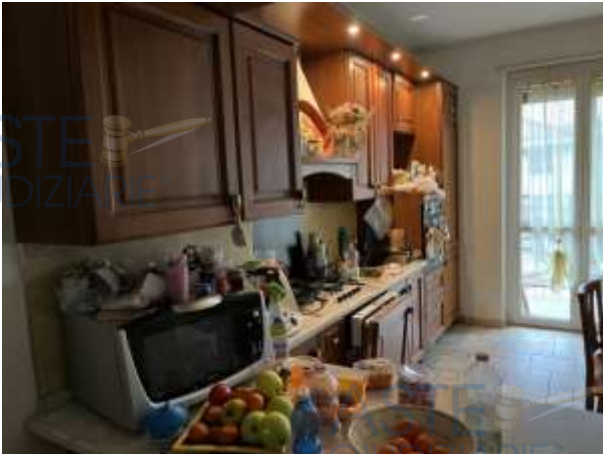
Trattasi di alloggio posto al piano primo (secondo fuori terra) di stabile condominiale denominato "Condominio San Carlo", ubicato al bivio con la circoscrizione (via Giovanni XXIII) verso il Comune di Occhieppo Superiore. Gli accessi principali sono compresi tra il civico n. 40 ed il n. 56 della via Martiri della Libertà: strada a senso unico in uscita verso la limitrofa città di Biella, capoluogo dell'omonima provincia. Il Comune di Occhieppo Inferiore conta circa 3.750 abitanti censiti al 31/12/2023 (erano oltre 4.000 nel 2014) con un'età media di cinquant'anni e un tasso di dipendenza pari al 70%.

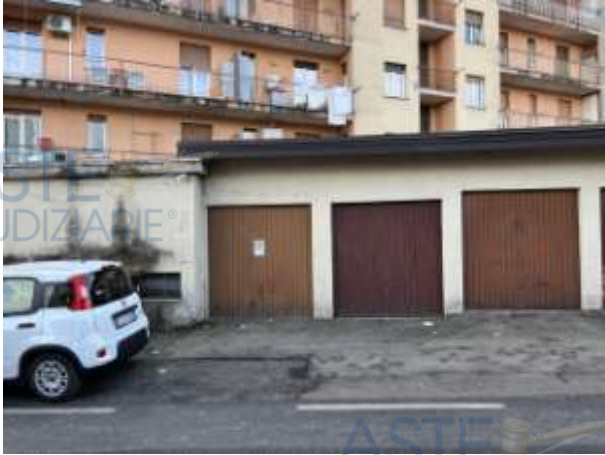
Trattasi di rimessa posta al piano terra (piano strada) di fabbricato accessorio a stabile condominiale denominato "Condominio San Carlo", ubicato al bivio con la circonvallazione (via Giovanni XXIII) verso il Comune di Occhieppo Superiore. Gli accessi principali sono compresi tra il civico n. 40 ed il n. 56 della via Martiri della Libertà: strada a senso unico in uscita verso la limitrofa città di Biella, capoluogo dell'omonima provincia. Il Comune di Occhieppo Inferiore conta circa 3.750 abitanti censiti al 31/12/2023 (erano oltre 4.000 nel 2014) con un'età media di cinquant'anni e un tasso di dipendenza pari al 70%.
