TRIBUNALE ORDINARIO - BRINDISI

ESPROPRIAZIONI IMMOBILIARI 119/2024

CONSULENZA ESTIMATIVA GIUDIZIARIA

A appartamento a BRINDISI Via G. Bovio 34, quartiere Sant'Angelo, della superficie commerciale di **138,60** mq per la quota di 1/1 di piena proprietà (*** DATO OSCURATO ***)
L'immobile oggetto della perizia è situato a Brindisi in una zona denominata Sant'Angelo, in una palazzina posta ad angolo tra le vie G. Bovio e via Don Munzani. Il fabbricato di n. 5 piani fuori terra è costituito da un appartamento per piano ed un attico.

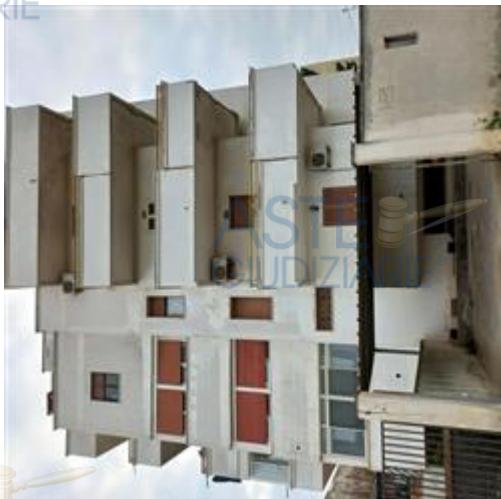
Palazzina via G. Bovio ang. via Don Munzani

L'immobile all'interno, si trova in buone condizioni di conservazione e manutenzione, al contrario lo stato dell'esterno della palazzina necessita di manutenzione straordinaria sulle armature e sulle sporgenze in cemento armato, confermato anche dallo stato in cui si presentano i balconi dell'intera palazzina. In particolare il balcone sovrastante l'abitazione in questione presenta dei distaccamenti della veletta in cemento armato ammalorato, tanto che a seguito di intervento da parte dei VVFF con verbale del 2/07/2024 è stato inibito l'accesso ai detti balconi agli occupanti dell'abitazione di cui trattasi e del secondo piano ed inoltre all'area condominiale al piano terra *"sino al ripristino delle condizioni di sicurezza"*.

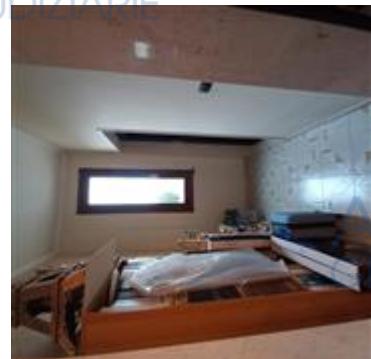
Disimpegno al piano primo per vano ascensore

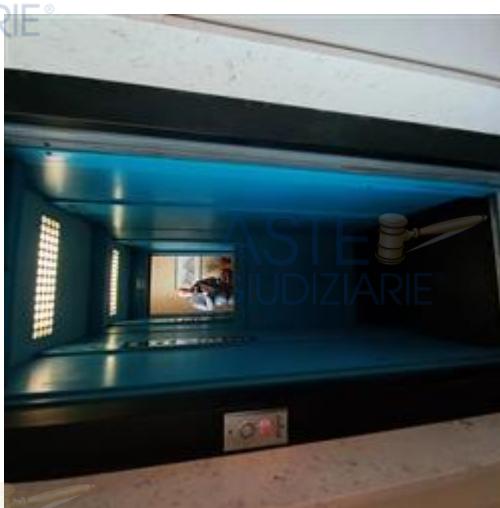
vano ascensore

Sono state rilevate le seguenti difformità: Non risulta un certificato di collaudo dell'impianto di sollevamento ovvero dell'ascensore. Inoltre non sono state reperite le dichiarazioni di conformità degli altri impianti (normativa di riferimento: per l'impianto di sollevamento direttiva europea 2014/33 e DPR 162/99)

Le difformità sono regolarizzabili mediante: il collaudo dell'ascensore di competenza dell'intera palazzina e quindi presentare un elenco di documenti che attestino la conformità ai requisiti contenuti nelle norme di riferimento. Per gli impianti termico ed elettrico dell'appartamento in questione, sono regolarizzabili mediante la presentazione di una Dichiarazione di Rispondenza degli impianti (DIRI) e cioè di un documento sostitutivo di un certificato obbligatorio per gli impianti di qualsiasi edificio, ad uso immobiliare e non, che sostituisce la Dichiarazione di Conformità, quando questo documento originale non è più reperibile. A differenza della Dichiarazione di Conformità si redige solo a posteriori, cioè quando un impianto è già esistente.

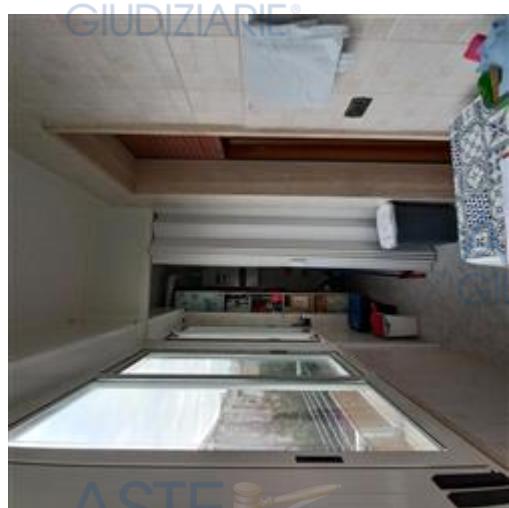
Veranda coperta

Sono state rilevate le seguenti difformità: I due balconi prospicienti il vano cucina, sono stati chiusi a verande, mediante vetrature scorrevoli, determinando aumento di volume non assentito e quindi abusivo. Si è altresì constatato che il disimpegno relativo all'ascensore, è di una superficie maggiore

Le difformità sono regolarizzabili mediante: la rimozione delle vetrate

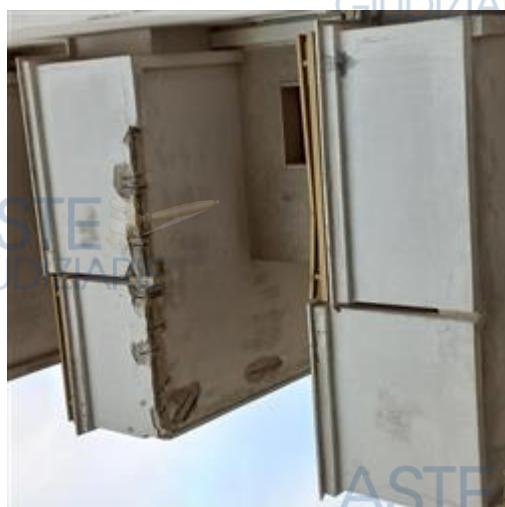
Balconi primo e secondo piano
