TRIBUNALE ORDINARIO - BRINDISI

153/2023

CONSULENZA ESTIMATIVA GIUDIZIARIA

Terratetto a SAN PANCRAZIO SALENTINO VIA CASTELLO 86-88, della superficie commerciale di **100,01** mq per la quota di 1/1 di piena proprietà (*** DATO OSCURATO ***)

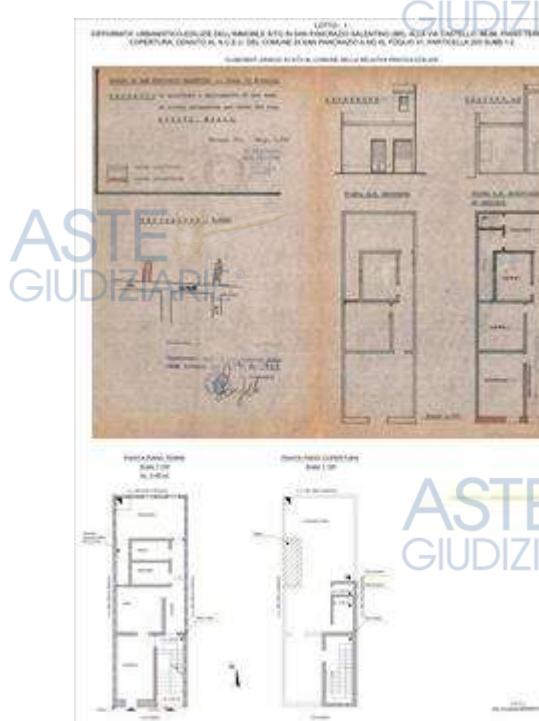
Sono state rilevate le seguenti difformità: 1) Diversa distribuzione degli ambienti interni: nello stato di fatto l'immobile presenta apertura/chiusura di porte e finestre, anche sui prospetti (si vedano finestre alte realizzate nella parete della sala pranzo a confine con altra proprietà), spostamento di tramezzature varie, oltre che realizzazione di un caminetto in luogo del bagno. 2) Sostituzione della rimessa/garage con vano scala, il quale quest'ultimo si presenta in una configurazione differente rispetto a quanto autorizzato; di fatto la rimessa è stata eliminata. 3) Il vano sala pranzo nello stato di

fatto risulta più ampio rispetto a quanto riportato nella pratica edilizia, inglobando parte della superficie adibita ad ortale, quindi a superficie teoricamente scoperta e non residenziale; 4) L'ortale, che nello stato di fatto risulta avere una superficie inferiore rispetto a quanto riportato in pratica edilizia (si veda punto precedente), risulta altresì provvisto di copertura superiore (tettoia), che pertanto comporta la realizzazione di volume ulteriore non riportato in pratica edilizia; all'interno di detto ortale è stato realizzato il cucinino. 5) Al piano copertura, oltre ad essere stata realizzata la tettoia a copertura dell'ortale (si veda punto precedente) risultano realizzati ulteriori due vani tecnici in muratura non riportati in pratica edilizia, dei quali, il più piccolo, presenta una copertura in lastre contenenti amianto. (normativa di riferimento: DPR 380/2001 e ss.mm.ii.)

Il punto 3) delle difformità rilevate, da analisi e valutazione eseguita dal CTU in base alla pratica edilizia in atti al Comune confrontata col rilievo effettivo dell'immobile, non comporta realizzazione di volumi ulteriori e non autorizzati, in quanto calcolando le volumetrie autorizzate da Pratica Edilizia e le volumetrie come da rilievo all'attualità, vi è conformità dei parametri urbanistici autorizzati; risulta comunque abusiva (e pertanto da rimuovere) la tettoia realizzata sull'ortale (punto 4). Si evidenzia che alcune difformità sopra indicate non posso essere sanate ai sensi del DPR 380/2001, nella fattispecie la realizzazione dei vani tecnici sulla copertura e della tettoia a copertura della veranda/cucinino. Pertanto, nell'ipotesi detti interventi avessero potuto beneficiare delle sanatorie susseguitesi, tale circostanza non è sufficiente per acquisire ad oggi sanatoria da parte dell'eventuale aggiudicatario. Nessun ordine di demolizione emesso. Le restanti difformità, invece, possono essere sanate con concessione in sanatoria c.d. ordinaria. Si vedano elaborati grafici allegati alla relazione per i dettagli.

Le difformità sono regolarizzabili mediante: 1) SCIA in sanatoria per le opere realizzate abusivamente, quali la diversa distribuzione degli ambienti interni, l'apertura/chiusura di porte e finestre interne, la trasformazione del vano rimessa in vano scala, la realizzazione di caminetto in luogo del bagno. 2) Eventuale chiusura delle finestre alte ubicate in sala pranzo, qualora non vi siano atti di assenso da parte di terzi per la realizzazione di dette finestre; in tale caso risulterebbe necessario realizzare un'ulteriore finestra sopra la porta finestra esistente e comunicante con l'ortale, al fine di rispettare i rapporti aero-illuminanti nel vano sala pranzo; qualora vi siano atti di assenso, o vi dovessero essere in futuro (all'attualità il CTU dagli atti reperiti e presso il Comune e presso gli archivi notarili non ha individuato atti di assenso), le suddette finestre possono essere sanate con pratica di cui al punto precedente. 3) Lavori di demolizione della tettoia a copertura dell'ortale con ripristino dello status quo ante e pertanto dell'area scoperta non residenziale; 4) Lavori di demolizione dei due vani tecnici realizzati abusivamente sul piano copertura con ripristino dello status quo ante, ovvero del lastricato solare.

- Spese per lavori di demolizione vani tecnici e tettoia, compresi oneri trasporto e smaltimento rifiuti (compreso amianto), comprese spese tecniche ed oneri pratiche presso Enti: €.2.000,00
- Spese per lavori di rimozione infissi e successiva chiusura aperture nel vano sala pranzo, realizzazione nuovo infisso, tinteggiatura vano e prospetti esterni, comprese spese tecniche ed oneri pratiche presso Enti: €.2.000,00
- Oneri e spese tecniche per SCIA in sanatoria per le opere realizzate in difformità rispetto alla Pratica Edilizia: €.1.200,00

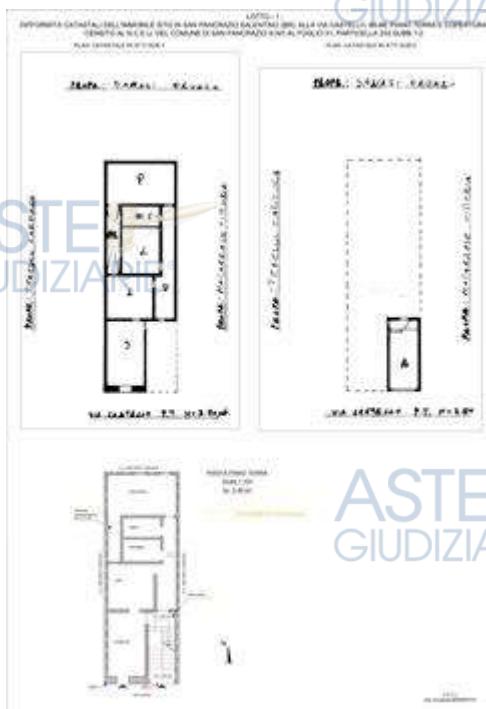
Sono state rilevate le seguenti difformità: 1) Nello stato di fatto la rimessa/garage è stata eliminata e sostituita interamente dal vano scala, pertanto la categoria catastale C/6 per il sub.2 non risulta corretta. 2) L'altezza del vano scala al piano terra risulta difforme in parte rispetto a quanto riportato in planimetria catastale. 3) L'ortale nello stato di fatto risulta coperto e non a superficie scoperta, come rappresentato in planimetria catastale. 4) Negli intestatari catastali risultano il nudo proprietario e gli usufruttuari in luogo dell'effettivo proprietario (ex nudo proprietario) diventato tale a seguito della morte degli usufruttuari

Le difformità sono regolarizzabili mediante: 1) Pratica per soppressione/fusione subb.1-2 al fine di costituire unico subalterno con categoria catastale A, in quanto non vi sono ambienti destinati a garage/rimessa. 2) Introduzione in atti di nuove ed aggiornate planimetrie catastali. 3) Le pratiche per regolarizzazioni catastali di cui ai punti 1) e 2) debbono essere successive alle pratiche edilizie in sanatoria. 4) Pratica di voltura catastale per regolarizzazione intestatario catastale

- Spese tecniche ed oneri per pratiche catastali di regolarizzazione: €.800,00
