TRIBUNALE ORDINARIO - BRINDISI

ESPROPRIAZIONI IMMOBILIARI 53/2023

CONSULENZA ESTIMATIVA GIUDIZIARIA

del 12/01/2024

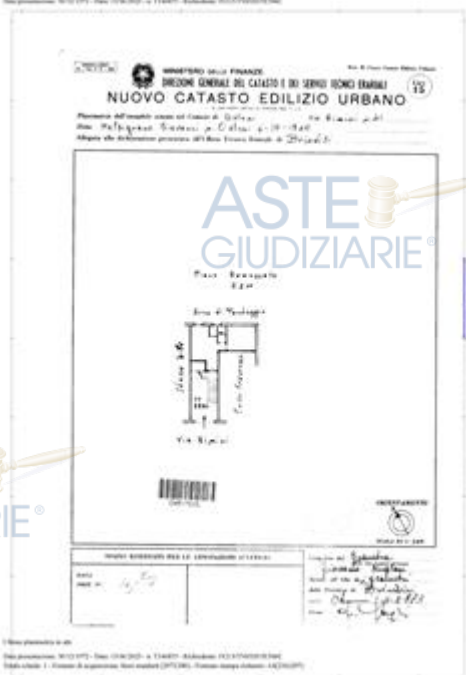
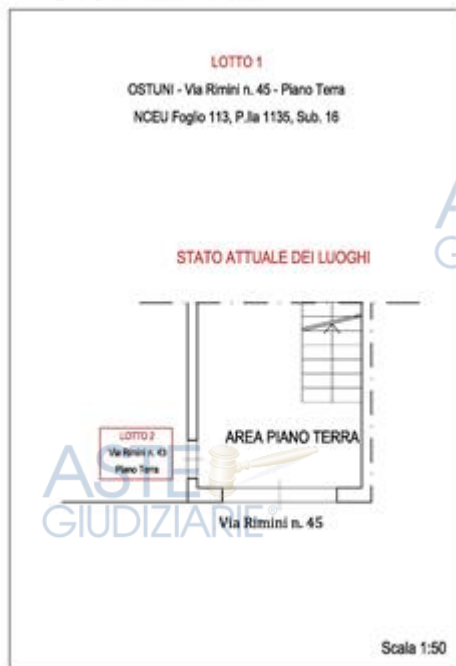
Questa situazione è riferita solamente a all'ingresso al piano terra

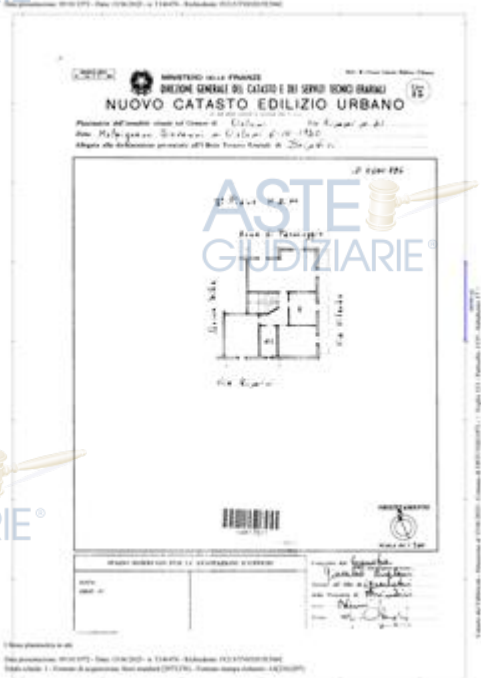
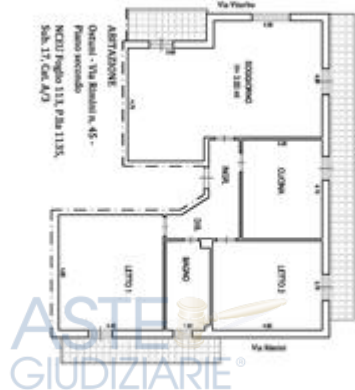
Questa situazione è riferita solamente a alla civile abitazione, vano scala

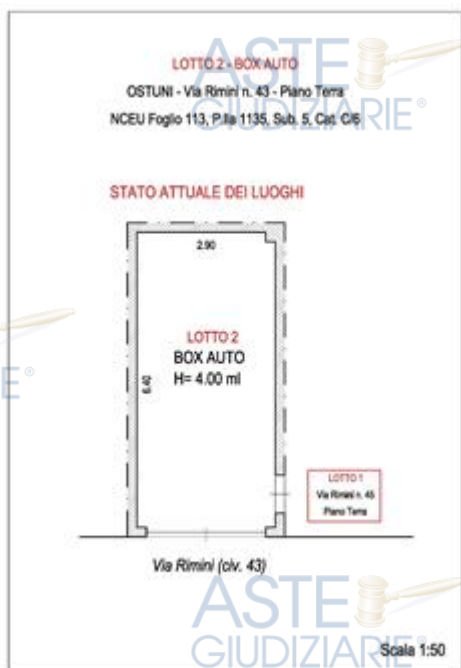
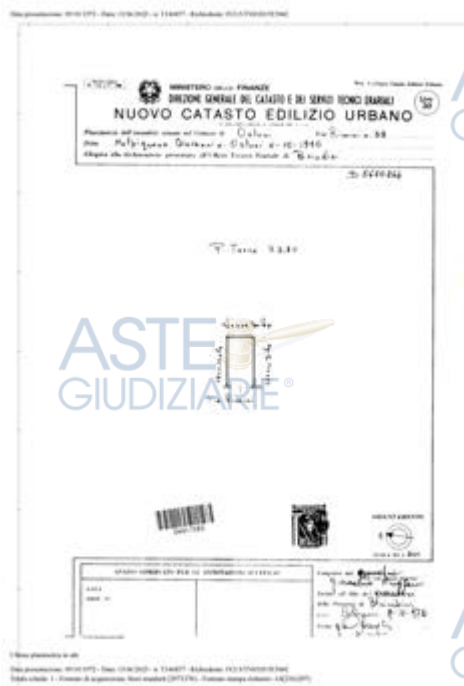
Questa situazione è riferita solamente a alla unità in esame (Lotto 2) e vano scala degli immobili del "Lotto 1"

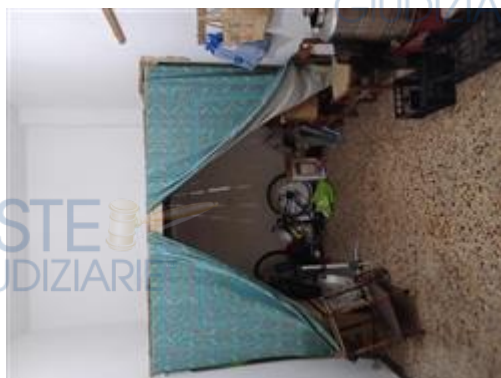
Sono state rilevate le seguenti difformità: Il box auto in esame è caratterizzato dalla presenza di un piccolo soppalco in legno non regolare che deve essere rimosso. (normativa di riferimento: NTA)

- Rimozione piccolo soppalco in legno: € 200,00

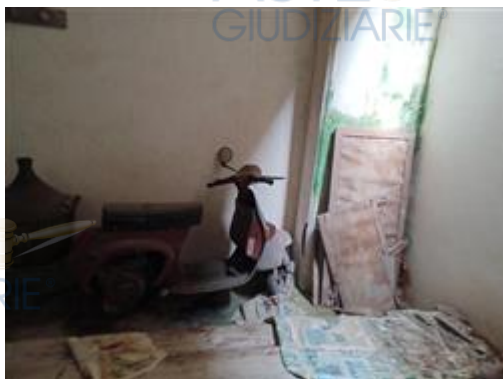
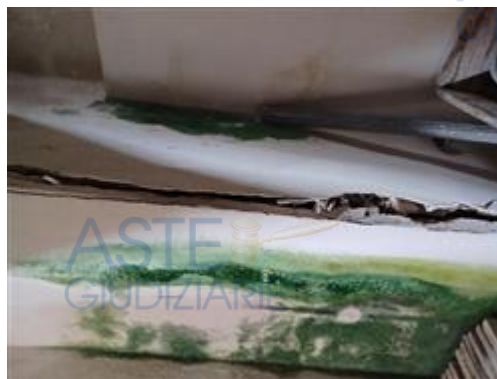
In particolare si segnala l'urgenza di eseguire interventi localizzati di messa in sicurezza su elementi costruttivi delle strutture portanti (pilastri, travi, etc.) in evidente stato di degrado con distacco di parti di calcestruzzo e ferri di armatura corrosi.

Sono state rilevate le seguenti difformità: Presso l'immobile in esame è stata riscontrata la presenza di lesioni su elementi costruttivi della struttura portante (pilastri, travi, etc.) dovuta nella maggior parte dei casi all'ossidazione dei ferri di armatura ed al conseguente distacco del copriferro in calcestruzzo. Non si prevede l'esecuzione di opere di finitura, visto il generale stato manutentivo e conservativo dell'immobile. Per il ripristino e rigenerazione di elementi in calcestruzzo armato (c.a.) si dovrà operare come segue: - scarifica approfondita del calcestruzzo ammalorato e degradato; - aggiunta, sostituzione e/o saldatura delle armature interrotte a causa di forte ossidazione; - pulizia approfondita dei ferri di armatura dallo strato di ossidazione per mezzo di spazzole metalliche e/o attrezzature apposite ed eliminazione di tutte le tracce di ruggine fino ad ottenere il ferro lucido; - protezione dei ferri di armatura applicando il rivestimento anticorrosivo; - ripristino delle parti di calcestruzzo rimosse con malta cementizia a ritiro compensato, tixotropica, fibrata. (normativa di riferimento: MANUTENZIONE STRAORDINARIA E MESSA IN SICUREZZA IMMOBILI)

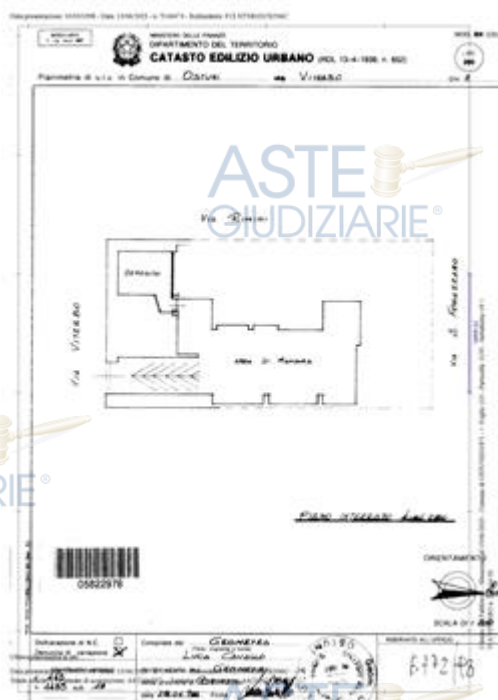
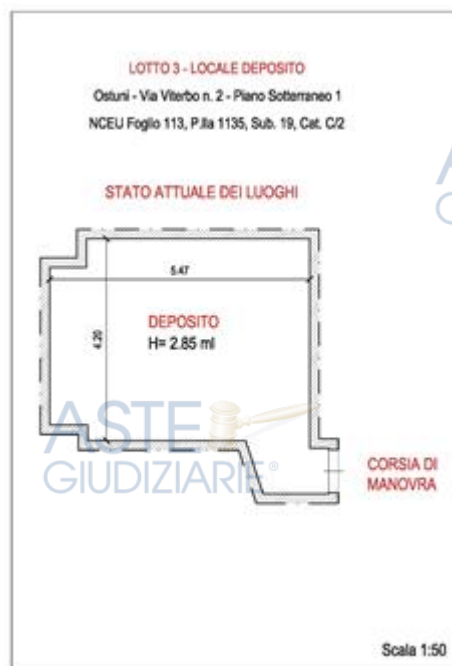
Sono state rilevate le seguenti difformità: La planimetria attualmente depositata in Catasto non corrisponde all'effettiva sagoma dell'unità immobiliare di che trattasi.

La possibilità di eseguire l'aggiornamento della planimetria catastale è subordinata all'esito positivo della sanatoria ai sensi del D.P.R. 380/2001 e s.m.i. di competenza dell'Ufficio Tecnico SUE del

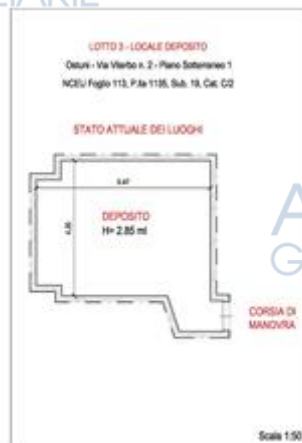
L'immobile è inserito in una autorimessa di tipo condominiale; questa necessita di opere edili ed impiantistiche di adeguamento che possono essere definite solo ed esclusivamente da una attenta progettazione in conformità alle normative urbanistiche ed antincendio in vigore.

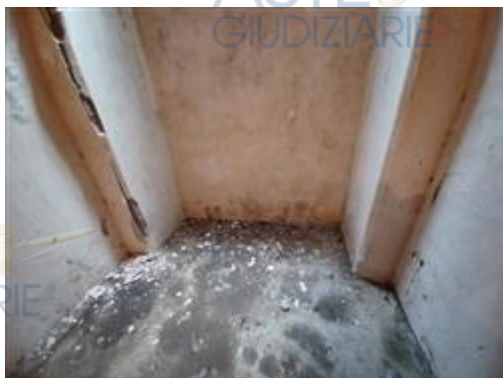
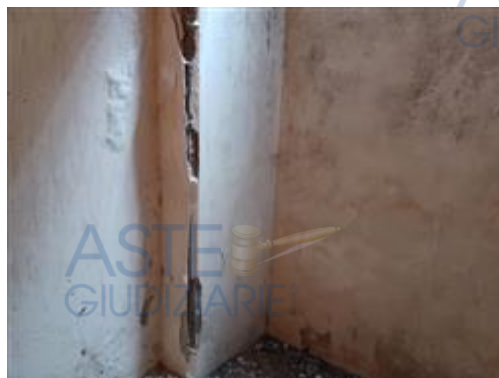
Sono state rilevate le seguenti difformità: Presso l'immobile in esame è stata riscontrata la presenza di lesioni su elementi costruttivi della struttura portante (pilastri, travi, etc.) dovuta nella maggior parte dei casi all'ossidazione dei ferri di armatura ed al conseguente distacco del copriferro in calcestruzzo. Non si prevede l'esecuzione di opere di finitura, visto il generale stato manutentivo e conservativo dell'immobile. Per il ripristino e rigenerazione di elementi in calcestruzzo armato (c.a.) si dovrà operare come segue: - scarifica approfondita del calcestruzzo ammalorato e degradato; - aggiunta, sostituzione e/o saldatura delle armature interrotte a causa di forte ossidazione; - pulizia approfondita dei ferri di armatura dallo strato di ossidazione per mezzo di spazzole metalliche e/o attrezzature apposite ed eliminazione di tutte le tracce di ruggine fino ad ottenere il ferro lucido; - protezione dei ferri di armatura applicando il rivestimento anticorrosivo; - ripristino delle parti di calcestruzzo rimosse con malta cementizia a ritiro compensato, tixotropica, fibrata. (normativa di riferimento: MANUTENZIONE STRAORDINARIA E MESSA IN SICUREZZA IMMOBILI)

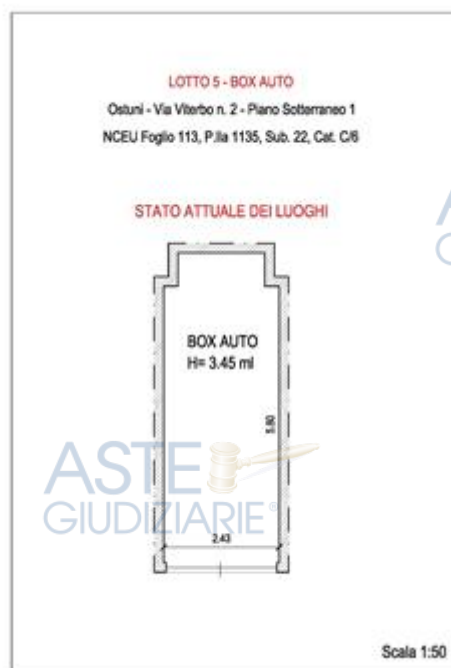
Sono state rilevate le seguenti difformità: La planimetria attualmente depositata in Catasto non corrisponde all'effettiva sagoma dell'unità immobiliare di che trattasi.

La possibilità di eseguire l'aggiornamento della planimetria catastale è subordinata all'esito positivo della sanatoria ai sensi del D.P.R. 380/2001 e s.m.i. di competenza dell'Ufficio Tecnico SUE del Comune di Ostuni.

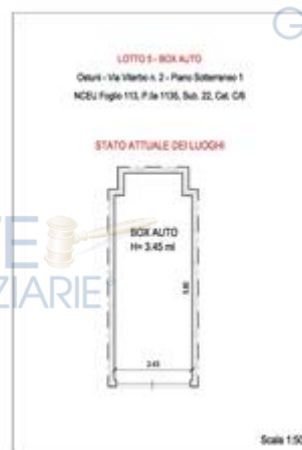
Sono state rilevate le seguenti difformità: L'immobile in esame presenta una sagoma differente rispetto all'ultimo precedente edilizio., derivante dal frazionamento di un box auto avente superficie maggiore (normativa di riferimento: Confronto con precedente edilizio)

L'immobile è inserito in una autorimessa di tipo condominiale; questa necessita di opere edili ed impiantistiche di adeguamento che possono essere definite solo ed esclusivamente da una attenta progettazione in conformità alle normative urbanistiche ed antincendio in vigore.

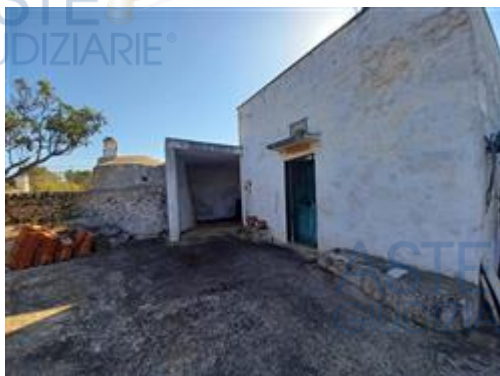
Per definire la regolarità urbanistica del solaio sopra citato occorre avviare una pratica edilizia al fine di procedere con la legittimazione dello stesso, ovvero alla demolizione
